TESIS

**ESTUDIO DE LA ARQUITECTURA CEREMONIAL INCA DEL SITIO
ARQUEOLOGICO DE LANLACUYO – PARQUE ARQUEOLOGICO
DE SAQSAYHUAMAN 2019**

**PARA OPTAR AL TÍTULO PROFESIONAL DE
LICENCIADA EN ARQUEOLOGÍA**

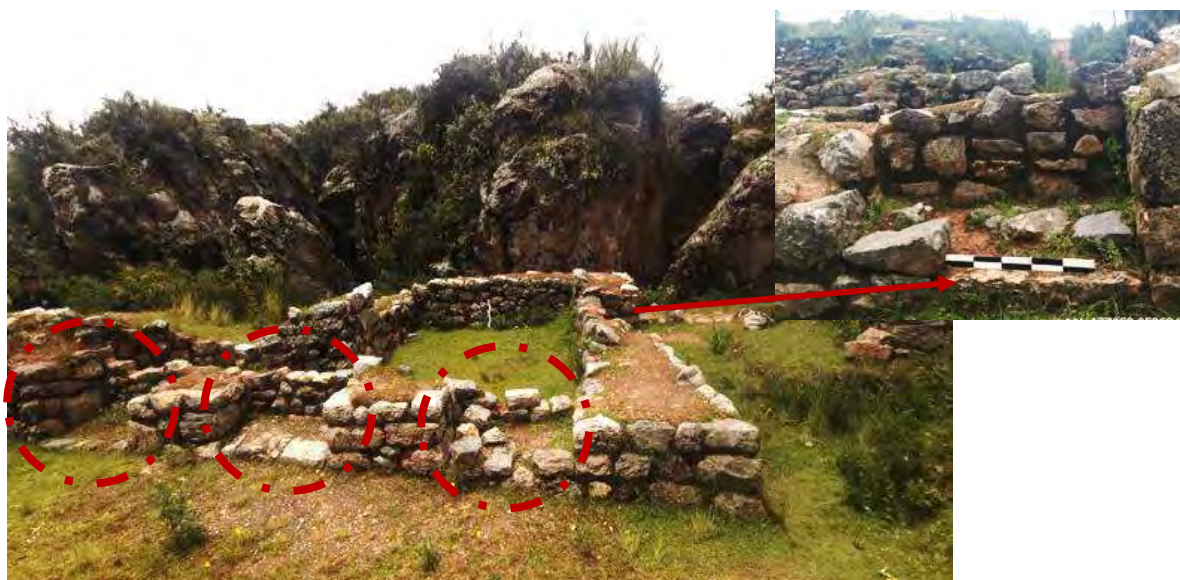
Apertura: Se trata de un conjunto de cuatro nichos trapezoidales NT, se ubica en el sector 2, los tres primeros están orientados al NO, mientras que el cuarto nicho se orienta al SE; este recinto es de forma rectangular, está conformado por elementos líticos que varían de tamaño, los más pequeños de 0.10 m a 0.20 m y los regulares de 0.30 m a 0.40 m, de aparejo rústico, unidos con mortero de barro. Sus dimensiones son: alto máximo 0.70 m, ancho máximo 0.65 m y largo 1.1 m.

Figura 137. Conjunto de nichos trapezoidales del recinto 3.

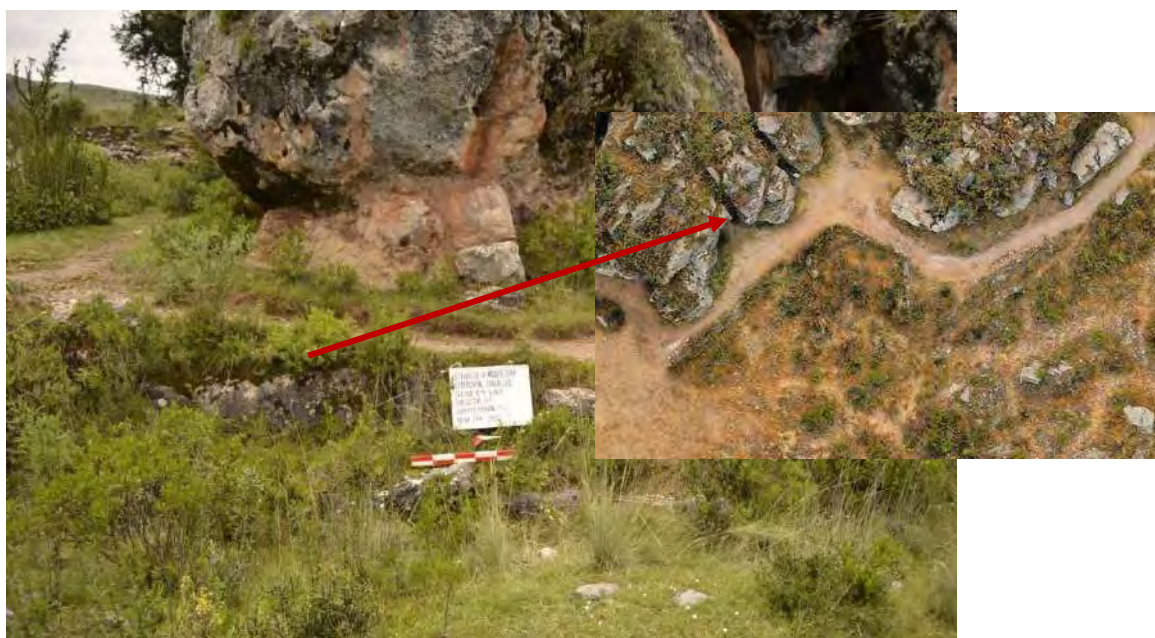
Muro de delimitación 1: Se trata del primer tramo de muro de delimitación, ubicado en el sector 3, es de forma zigzagueante y se adapta a la topografía del terreno, se halla en la parte inferior en relación al sector 1. Huaca, el tipo de aparejo es ciclópeo. De acuerdo a (Agurto Calvo, 1987), está compuesto por elementos líticos de gran tamaño. Este tramo de muro está conformado por tres segmentos: Para las medidas se consideró la parte mejor conservada de los segmentos, el primer segmento mide 11.50 m de largo y de alto de 0.77 m, el segundo segmento mide 4.20 m de largo y de alto de 0.40 m, finalmente el tercer segmento mide 8.5 m de largo y de alto de 0.52 m. Actualmente solo se pueden apreciar las cabeceras de muro que se encuentran al nivel del camino actual, el estado de conservación es malo.

Figura 139. Muro ubicado en parte inferior del Sector 1, cubierta por la vegetación en su totalidad.

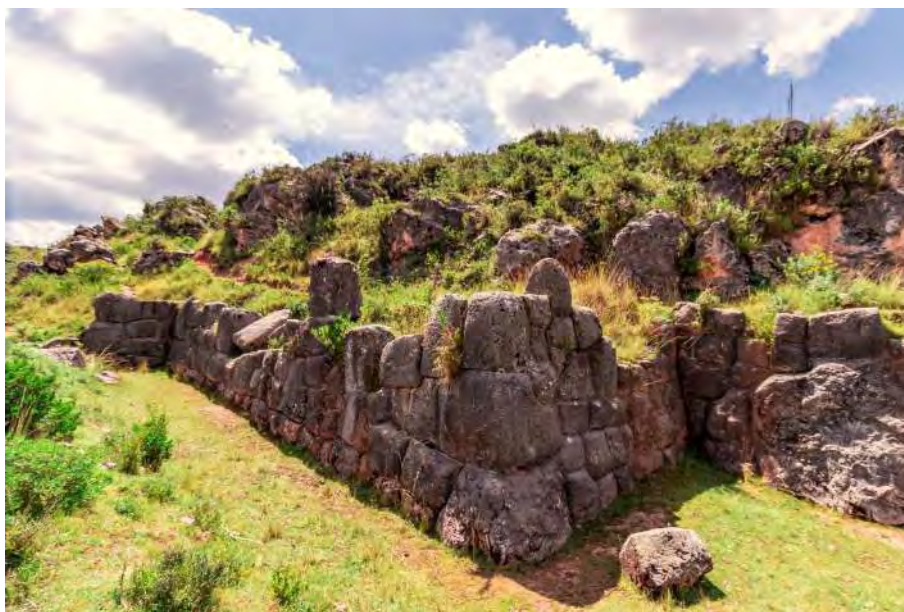
Para las medidas se consideró la parte mejor conservada de los segmentos; el primer segmento mide 4.10 m de largo y de alto de 2.10 m, el segundo segmento mide: 17.8 m de largo y de alto de 2.78 m, el tercer segmento mide: 5.5 m de largo y de alto de 2.70 m, el cuarto segmento mide: 13.53 m de largo y de alto de 2.50 m, el último segmento mide: 6.77 m de largo y de alto de 1.90 m. Por otro lado, la cabecera de muro mide: alto máximo 2.78 m, ancho máximo 0.80 m y largo 69.5 m. El estado de conservación es malo, se observa la pérdida y colapsamiento de elementos líticos en la parte superior.

Figura 140. Muro de trazo zigzagueante, similar a los de Saqsayhuamán.

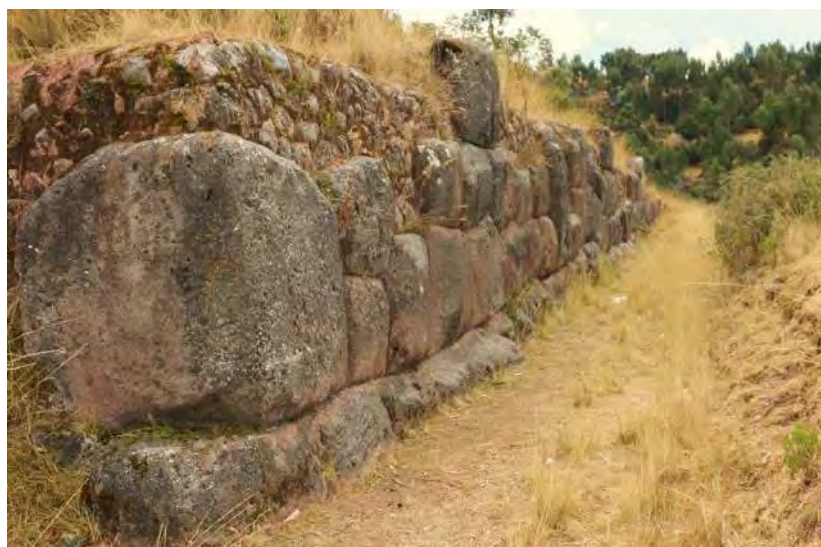
Muro de delimitación 3: Se trata del tercer tramo de muro de delimitación, ubicado en el sector 3, tiene un trazo lineal, adecuándose a la topografía del terreno, de acuerdo a lo descrito por (Agurto Calvo, 1987) el tipo de aparejo es ciclópeo se halla en la parte inferior del sector 1, está compuesto por elementos líticos de gran tamaño, los cuales fueron finamente pulidos similares a los baluartes de Saqsayhuamán, en la cabecera de muro se puede apreciar la restauración con pequeños elementos líticos los cuales se diferencian claramente del muro original.

Para las medidas se consideró la parte mejor conservada, sus dimensiones son: alto máximo 2.70 m, ancho máximo de la cabecera del muro 0.70 m y largo 40.35 m.

Figura 141. Muro de trazo lineal, de aparejo ciclópeo característico de la arquitectura monumental.

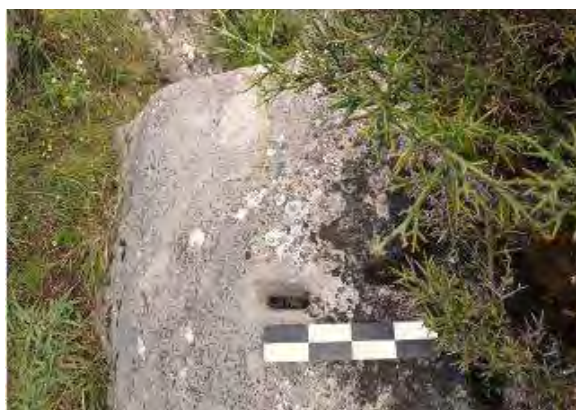
Este sector se ubica en la parte baja y al oeste del sector 1. En la actualidad, se observa evidencia de la extracción de caliza, esta fue explotada hasta la promulgación de la denominación de Patrimonio Cultural de la Nación del Parque Arqueológico Nacional de Saqsayhuamán, prueba de eso aún se observan indicios de la explotación de la cantera como rocas sueltas y las marcas de cincele en el afloramiento rocoso. (Figura. 142).

Figura 142. Marcas contemporáneas de cincel en el afloramiento rocoso, como consecuencia de la extracción de bloques líticos.

Afloramiento rocoso, es de caliza, presenta evidencia de la extracción realizada en años anteriores a la declaratoria del Parque Arqueológico Nacional de Saqsayhuamán.

(Figura 142). Al realizar los trabajos de prospección se pudo observar elementos arquitectónicos en el macizo rocoso, en la parte inferior fue explotado como cantera. (Figura 143).

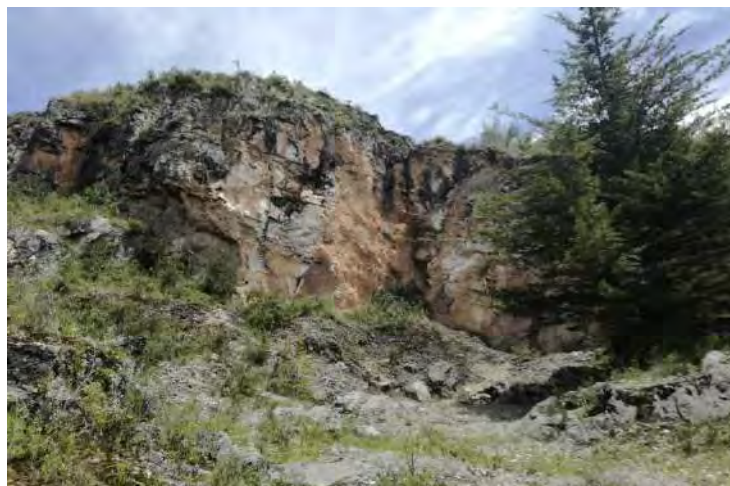
Figura 143. Evidencia de la extracción de roca caliza, del Sector cantera realizada años anteriores a la declaratoria del Parque Arqueológico Nacional de Saqsayhuamán.

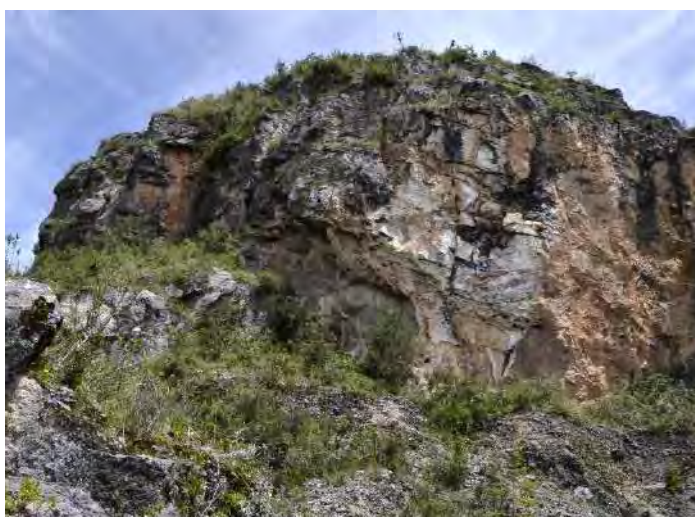
Figura 144. Afloramiento rocoso de caliza del Sector cantera.

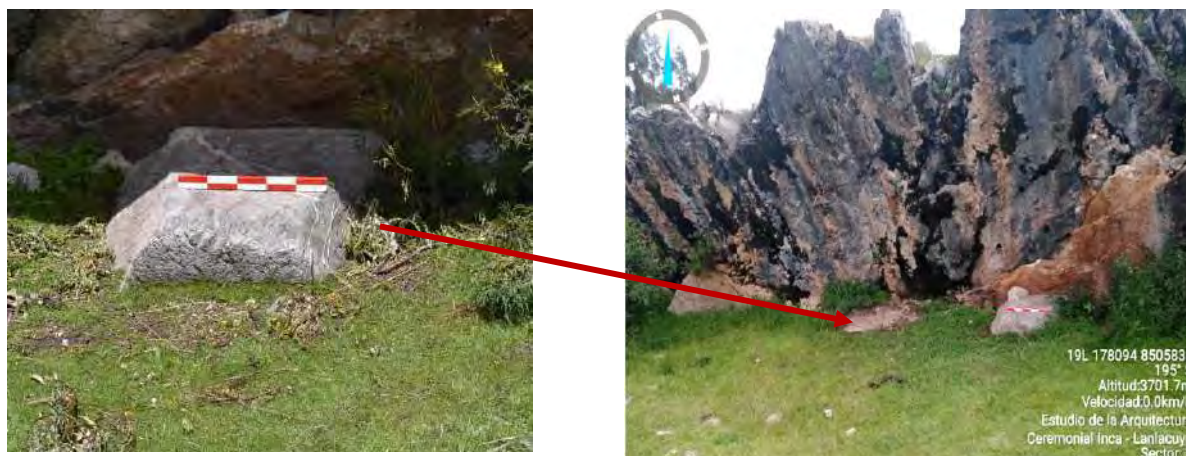
Horizontal – Vertical: Se trata de un elemento HO - VE, ubicado en el sector 4, se encuentra tallado en el afloramiento rocoso, sobresale del piso a una altura de 0.32 m. Sus dimensiones son: alto máximo 0.32 m, ancho máximo 0.90 m y largo 1.1 m.

Figura 145. Horizontal – Vertical.

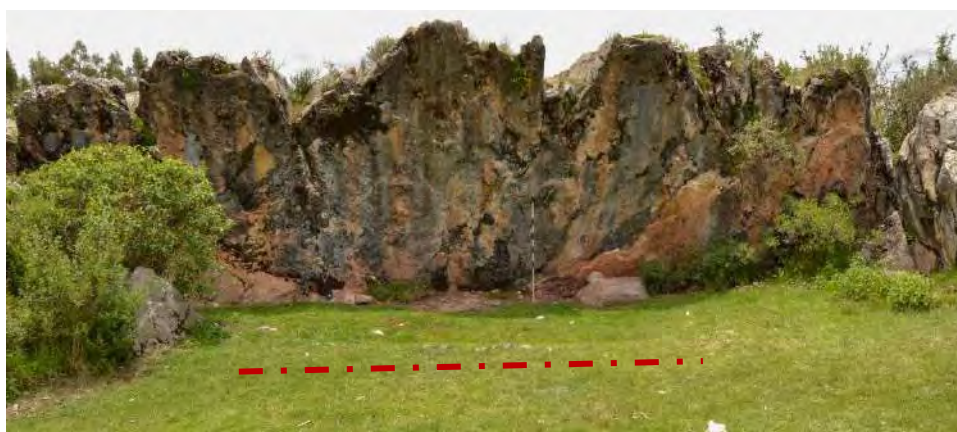
Nudos – Centros: Se trata de un muro de delimitación MD, ubicado en el sector 4, posiblemente la cabecera de un muro de un recinto que estuvo adosado al afloramiento rocoso, se encuentra a nivel del piso. Sus dimensiones son: ancho máximo 0.50 m y largo 8.90 m. El ambiente presenta un corte en forma diagonal en la parte adosada al afloramiento rocoso. El estado de conservación del recinto es regular y a la fecha se observan evidencias de rituales andinos.

Figura 146. Recinto adosado al afloramiento rocoso, obsérvese el detalle del muro a nivel de superficie.

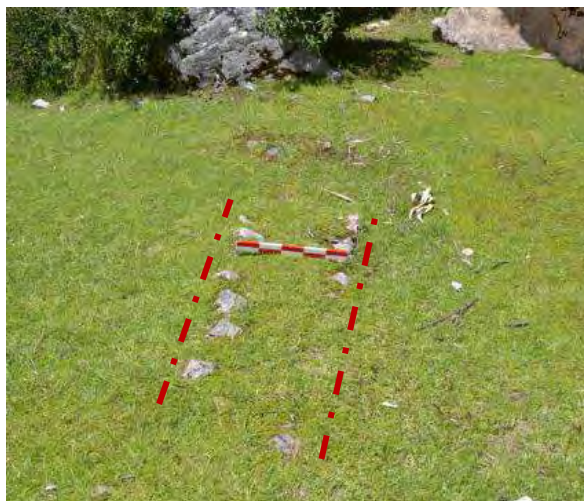
Figura 147. *Detalle del muro a nivel de superficie.*

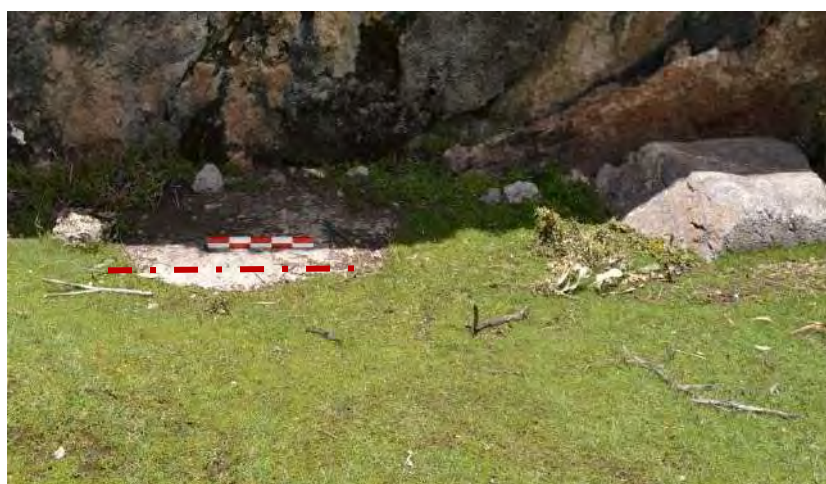
Horizontal: Es un elemento HO, ubicado en el sector 4, se encuentra tallado en el afloramiento rocoso a nivel del piso. Sus dimensiones son: ancho máximo 0.87 m y largo 0.90 m.

Figura 148. *Horizontal.*

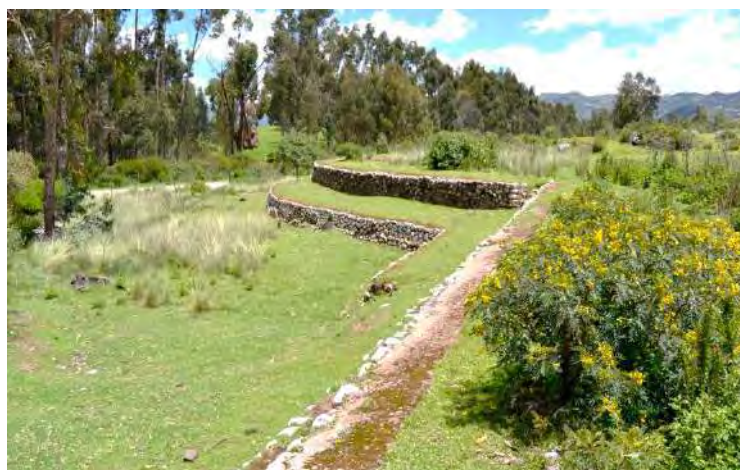
Figura 150. Detalle de la forma de los andenes.

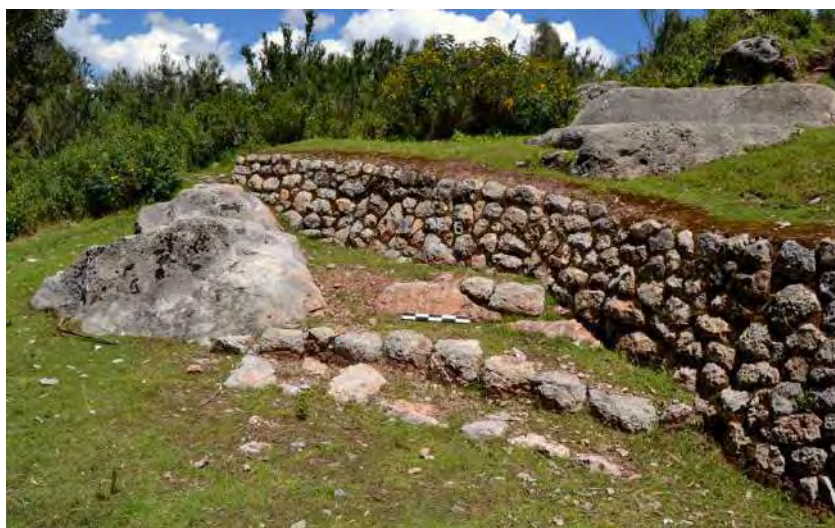
Conexiones: Se trata de una escalinata externa elementos líticos EEEL, ubicada en el sector 5, la cual está compuesta por elementos líticos de diversos tamaños, unidos con mortero de barro, de aparejo rústico, esta escalinata conduce a la plataforma del andén 1, presenta tres peldaños, se encuentra adyacente al afloramiento rocoso. Sus dimensiones son: alto máximo 0.30 m, ancho máximo 0.69 m y largo 3.05 m.

Figura 151. Escalinata externa elementos líticos.

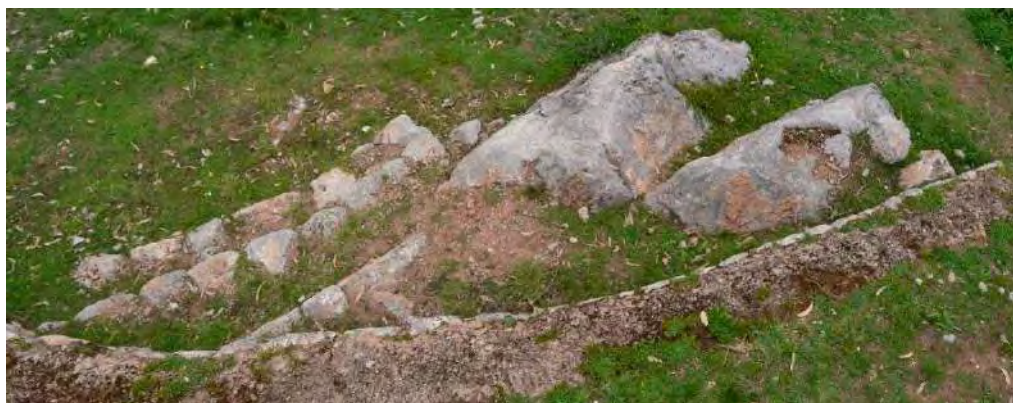
Figura 152. Vista de planta de las escalinatas, andén 1.

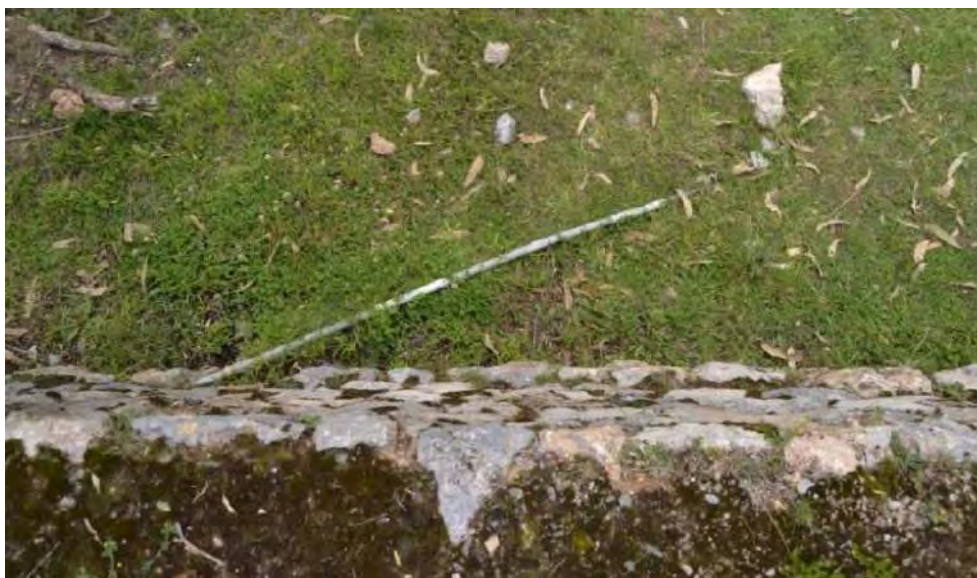
Uno de los detalles que sobresale es que en la parte media del andén aprecia un árbol de chachacomo y una tubería proveniente de las aguas de Ucucuchayoq.

Figura 153. Detalle del tuvo en la plataforma del andén 1.

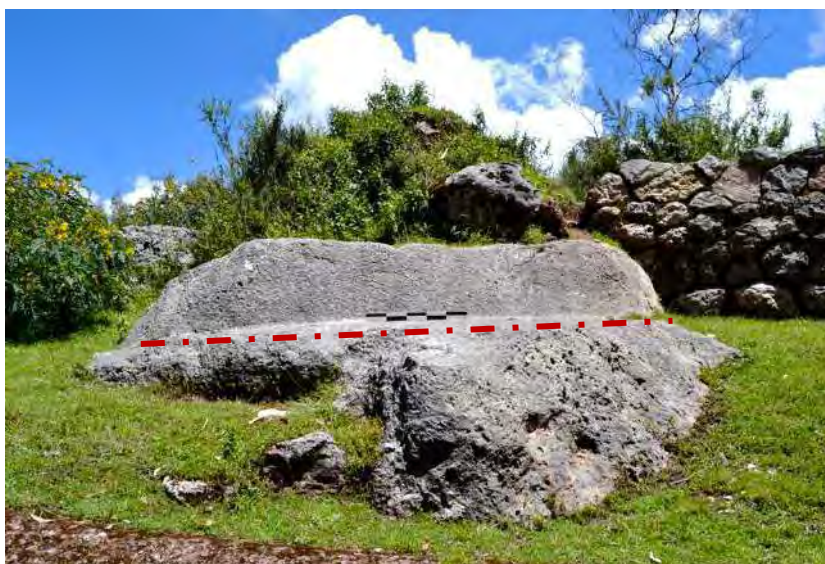
Horizontal - Vertical: Se trata de un elemento HO – VE, ubicado en el sector 5, se encuentra en la plataforma del andén 1, tallado en el afloramiento rocoso. Sus dimensiones son: alto máximo 0.50 m, ancho máximo 1.23 m y largo 1.96 m.

Figura 154. Horizontal – Vertical.

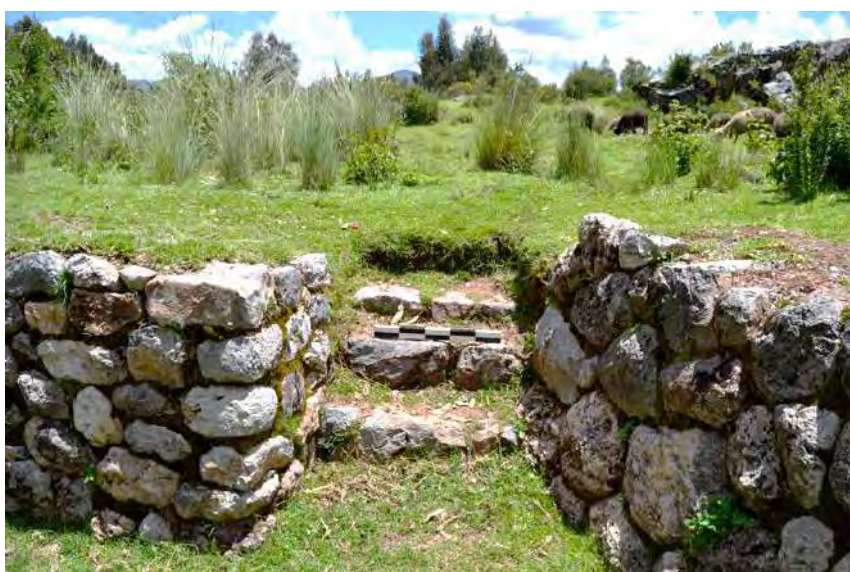
Conexiones: Se trata de una escalinata externa elementos líticos EEEL, ubicada en el sector 5, está conformada por elementos líticos de diversos tamaños unidos con mortero de barro, de aparejo rústico, esta escalinata conduce a la plataforma del andén 2, presenta tres peldaños. Sus dimensiones son: alto máximo 0.23 m, ancho máximo 0.22 m y largo 0.80m.

Figura 155. Escalinata externa elementos líticos.

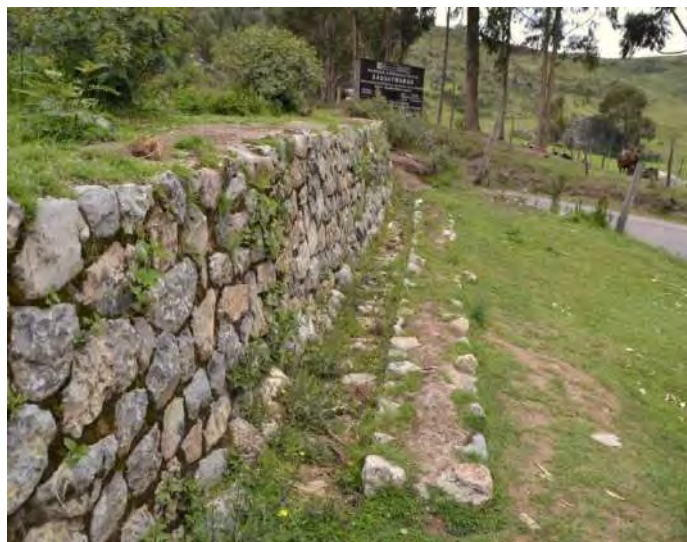
mortero de barro, de aparejo rústico; cabe resaltar que actualmente solo se observa un segmento del canal. Sus dimensiones son: alto máximo 0.20 m, ancho máximo 0.50 m y largo 1.28 m.

Figura 156. Canal de agua ubicado al extremo SE, que pertenece al segundo andén.

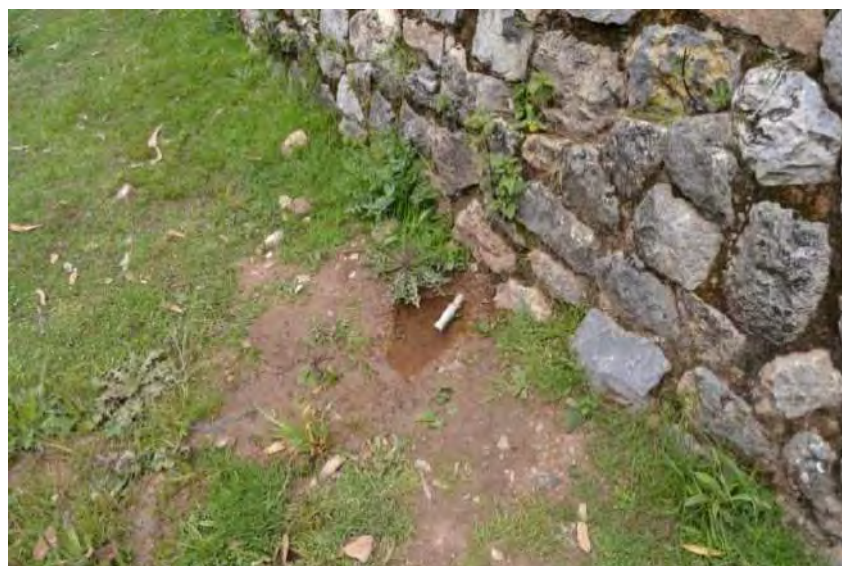
En el extremo SO de este sector se observa un afloramiento rocoso labrado que forma parte del andén, en el medio se puede apreciar un tubo de agua que se encuentra al aire proveniente de las aguas de Ucucuchayoq. El estado de conservación es regular, se aprecia trabajos de restauración y conservación al igual que el andén 1.

Figura 157. Detalle del tubo de agua, del segundo andén.

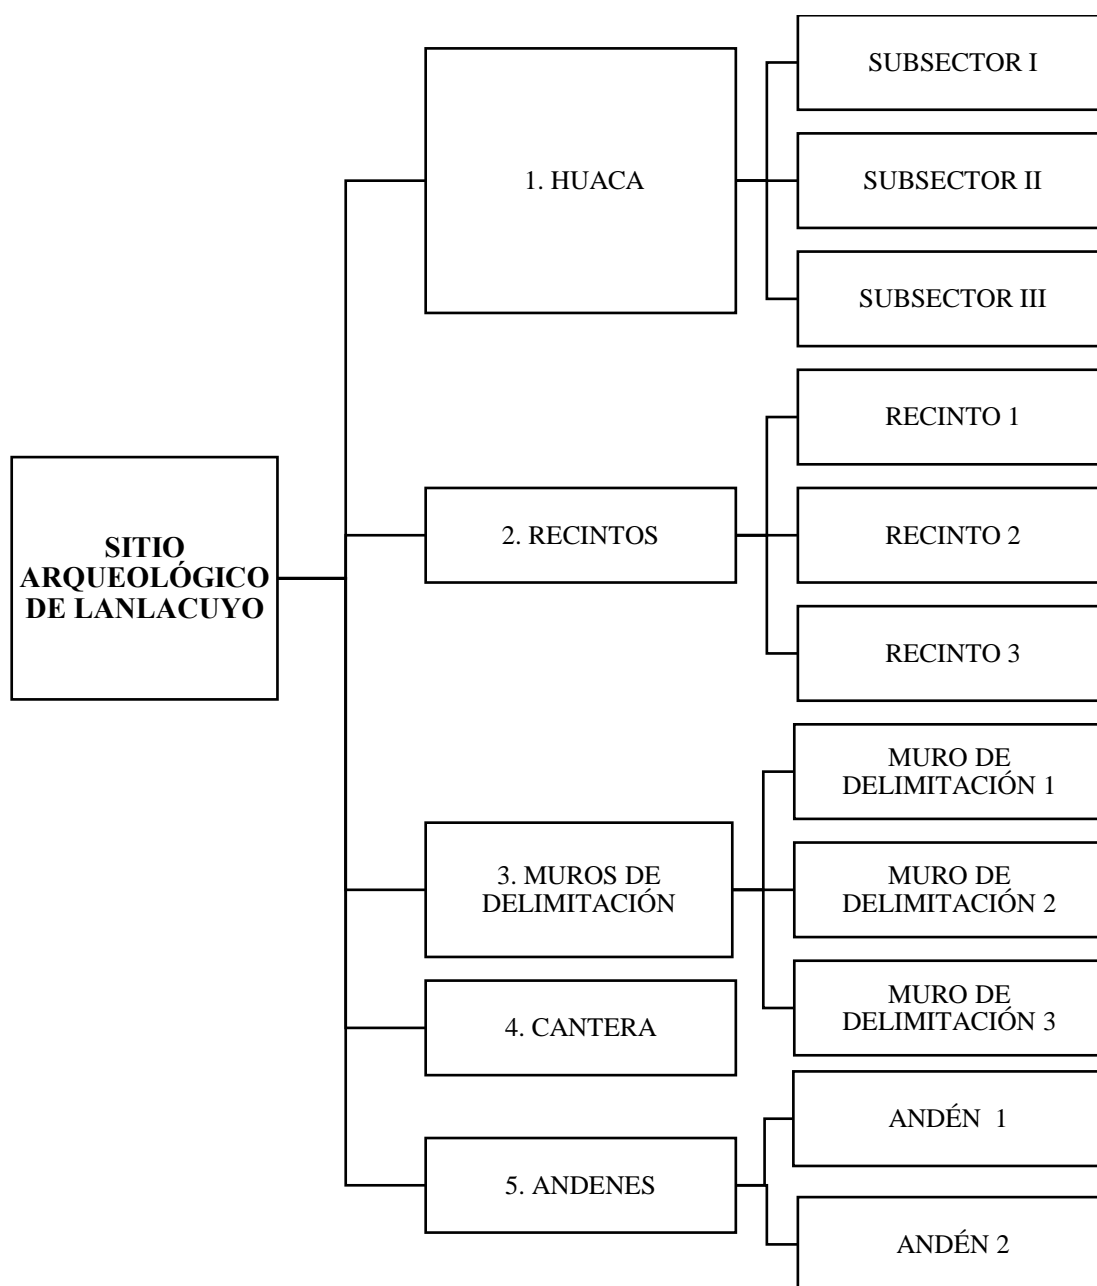
Figura 158. Esquema de las estructuras arquitectónicas registradas en el Sitio Arqueológico de Lanlacuyo.

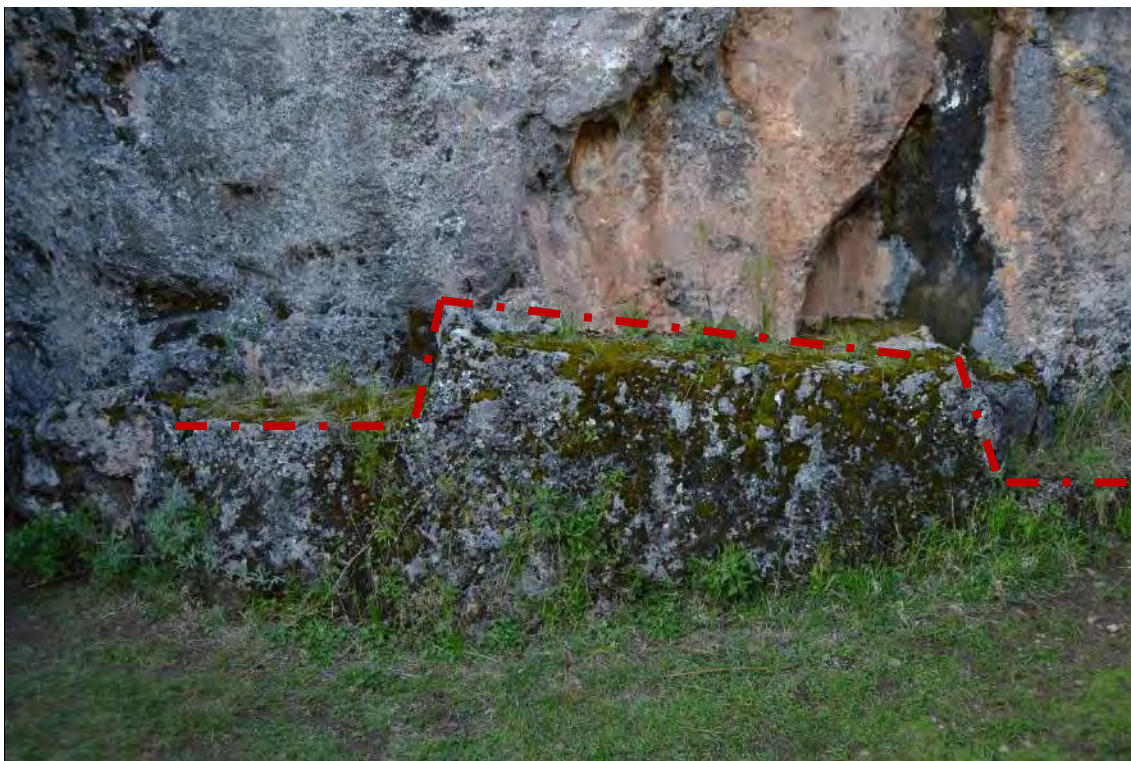
Figura 165. Escalonado ascendente en el pasaje I.

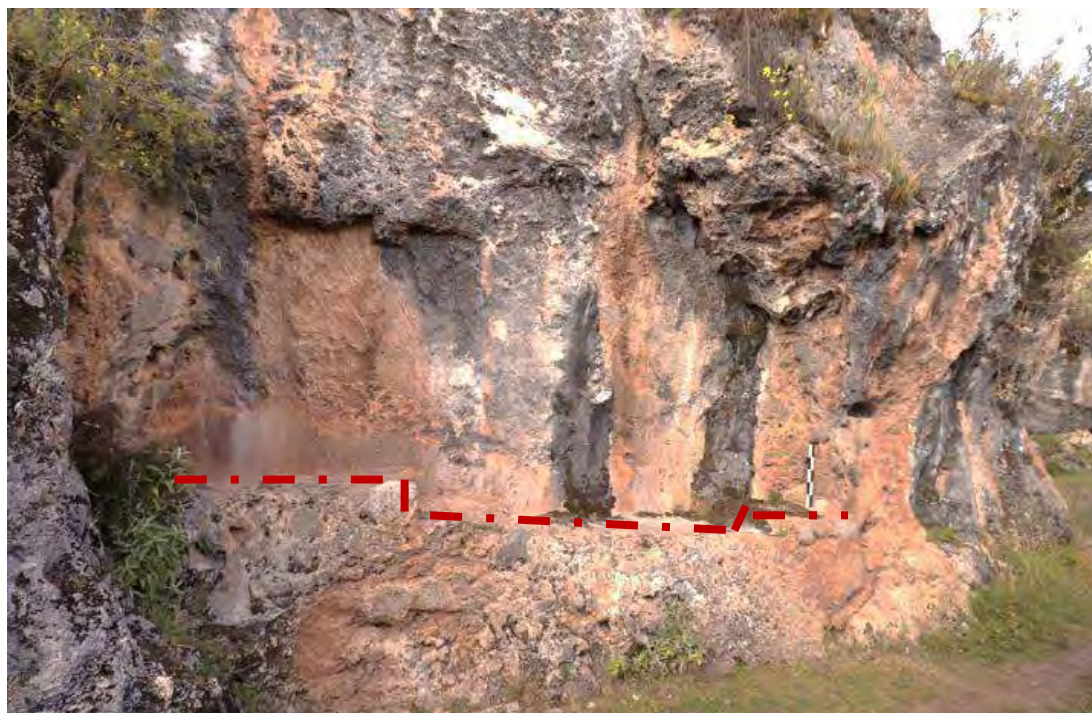
Figura 166. Escalonado descendente en el pasaje I.

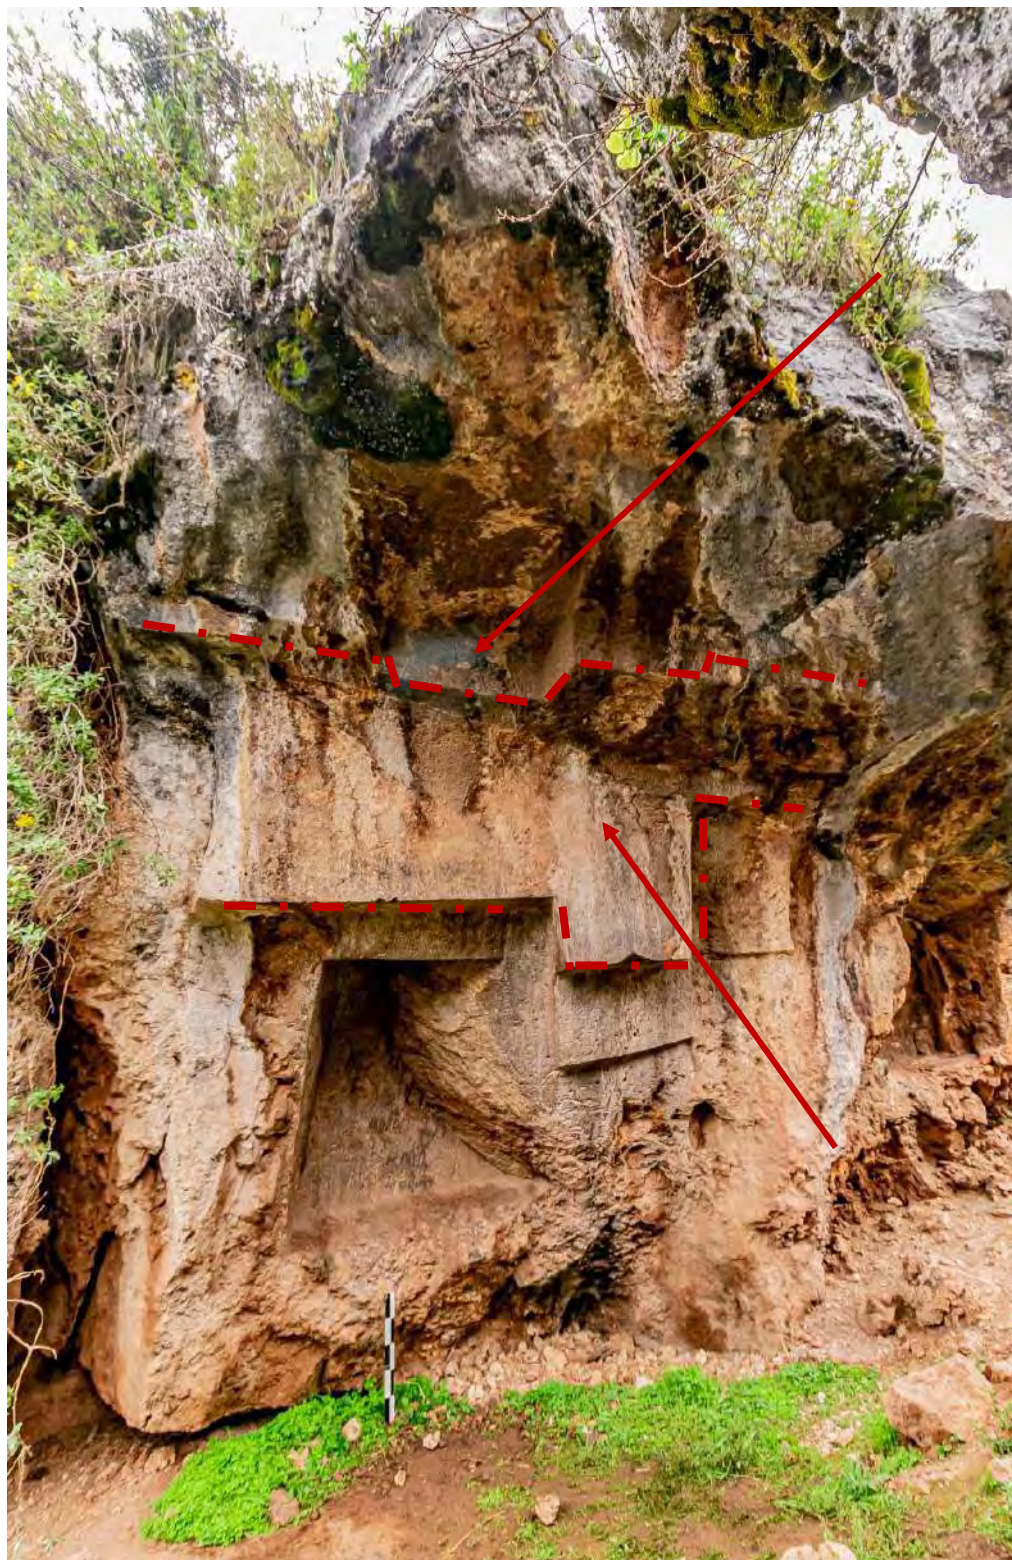
Figura 167. Diversas formas del Escalonado talladas en el pasaje I.

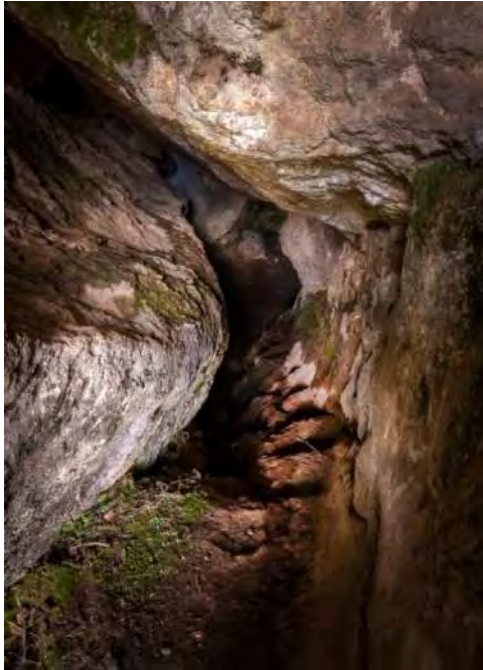
Este elemento es muy frecuente, se trata de una serie de escalones que sirven para ascender y descender a otros espacios. Se encuentra dentro del afloramiento rocoso donde su función es conectar con otros pasajes, también en el interior de cuevas donde las escalinatas son de descenso y conectan a espacios reducidos, se registraron las siguientes variedades:

Figura 169. Escalinata interna en el afloramiento rocoso dentro de una cueva.

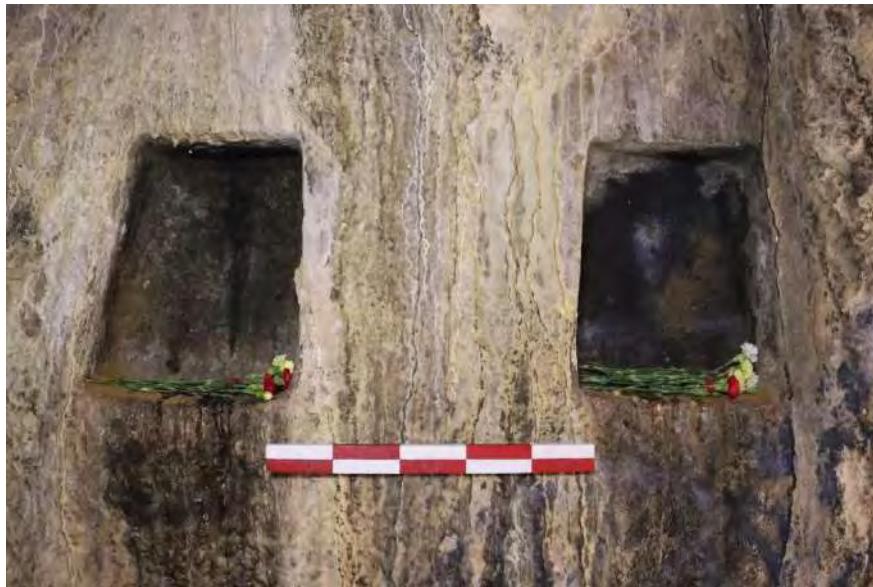
Los elementos más frecuentes son: nichos, altares y orificios de iluminación; los nichos se encuentran tallados en el afloramiento rocoso a lo largo de los pasajes y también hechos con elementos líticos.

Figura 173. Nichos trapezoidales tallados en el afloramiento rocoso. Pasaje E.

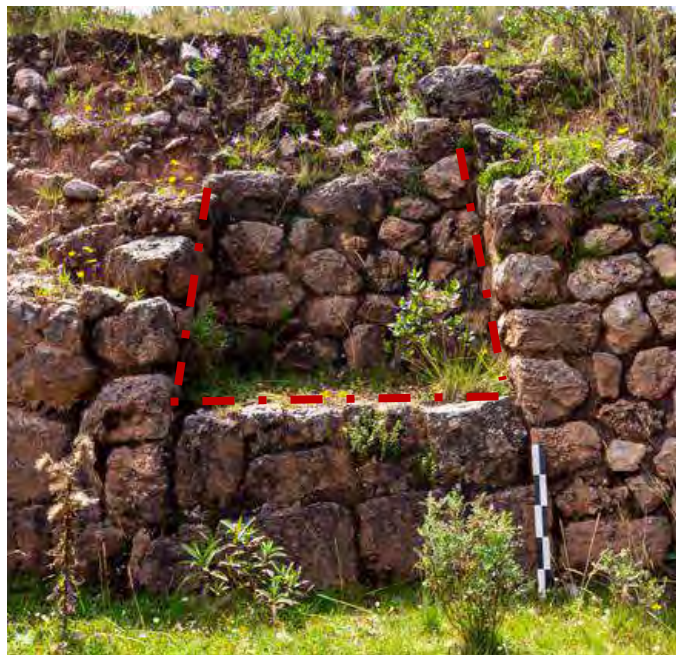
Figura 174. Nicho trapezoidal con elementos líticos. Recinto 2

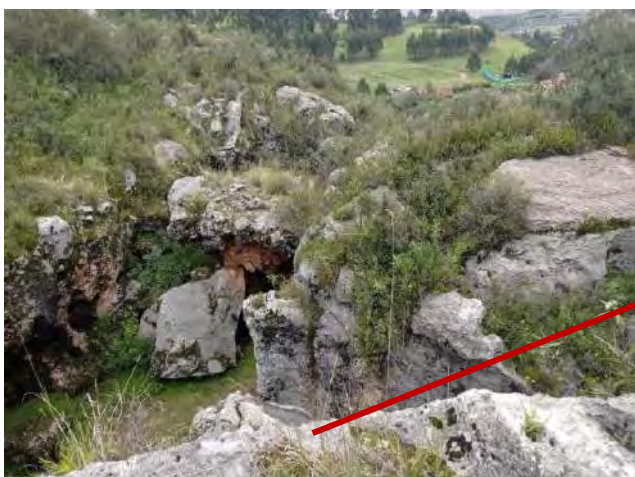
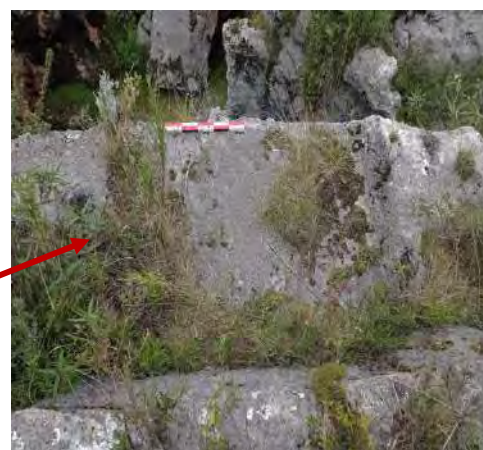
Los altares son otra variedad, se registraron tallados sobre la cumbre del afloramiento rocoso, y dentro de los pasajes a manera de mesas ceremoniales tal como refiere Mujica (2016), los altares representaron el punto de apoyo para estas ofrendas. En los Andes la mesa representa el altar donde se ubican los “pagos”. Cada elemento sobre la mesa es un símbolo de orden del cosmos en miniatura. Por este motivo un altar suele estar separado del suelo o tapado por un paño o encerrado en un espacio especial.

Figura 177. Altar sobre la cumbre del afloramiento rocoso con orientación hacia el Wanacauri.

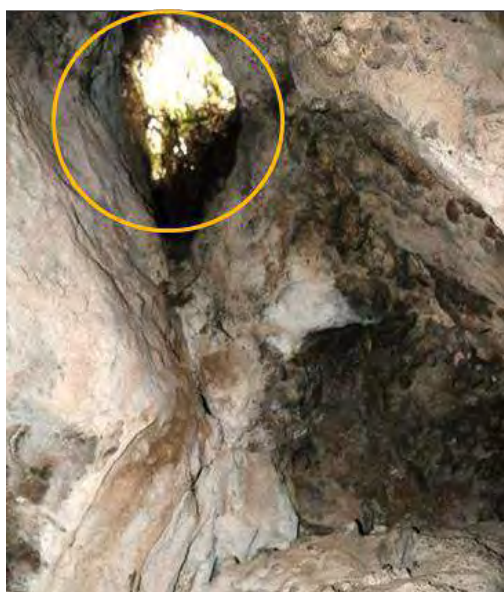
Los orificios de iluminación, son otro de los elementos que se encuentran distribuidos sobre la cumbre del afloramiento rocoso, se registraron dos tipos de orificios los que presentan desgaste y han sido modificados y los que mantienen su forma natural es decir no se han modificado, estos se aprovecharon y sirvieron para iluminar los espacios poco iluminados.

Figura 179. Orificio de iluminación en su forma natural sin talla, ubicada en la cumbre del afloramiento rocoso, pasaje E.

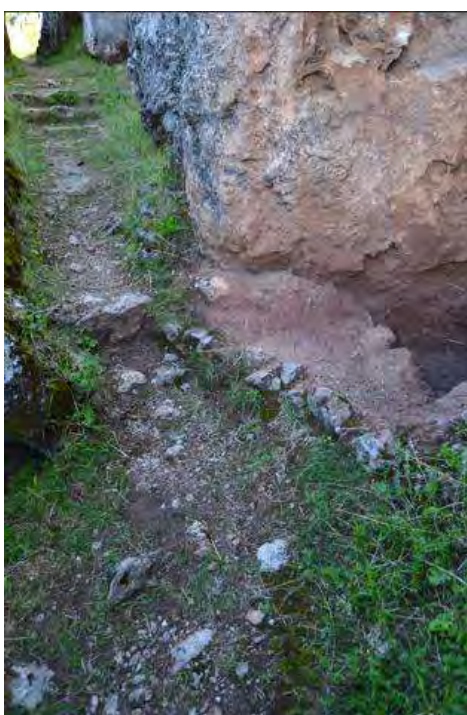
Los elementos más frecuentes son los muros de delimitación, se identificaron dentro de los pasajes del afloramiento rocoso, estos muros sirvieron para delimitar espacios. Giovannetti (2015) en su investigación en el Shincal de Quimivil, respecto a estos muros menciona que son elementos decorativos que demuestran poder, no están relacionados a muros defensivos.

Figura 180. Muro de delimitación dentro del pasaje L.

Nudos – Centros: Se trata de un muro de delimitación MD, ubicado en el sector 1 subsector II, pasaje L, está compuesto por elementos líticos de diversos tamaños, de aparejo rustico, unido con mortero de barro que delimitan la huaca de tal manera que cierra este espacio y conduce de manera intencional ala pasaje M. En algunas partes solo se observa la cabecera de muro a nivel del piso, su orientación es de NO a SE. Sus dimensiones son: alto máximo 0.25 m, ancho máximo 0.60 m y largo 18.06 m.

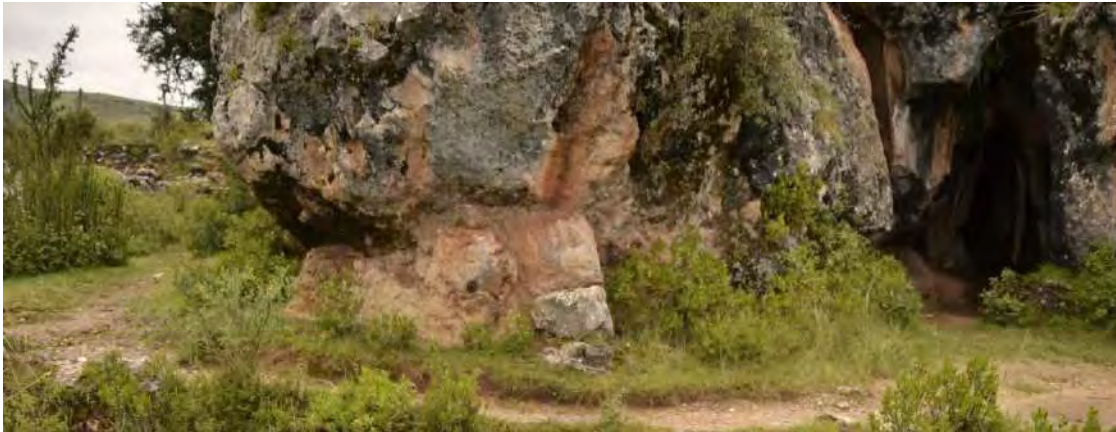
Figura 183. Muro de delimitación, ubicada en la parte exterior del pasaje E.

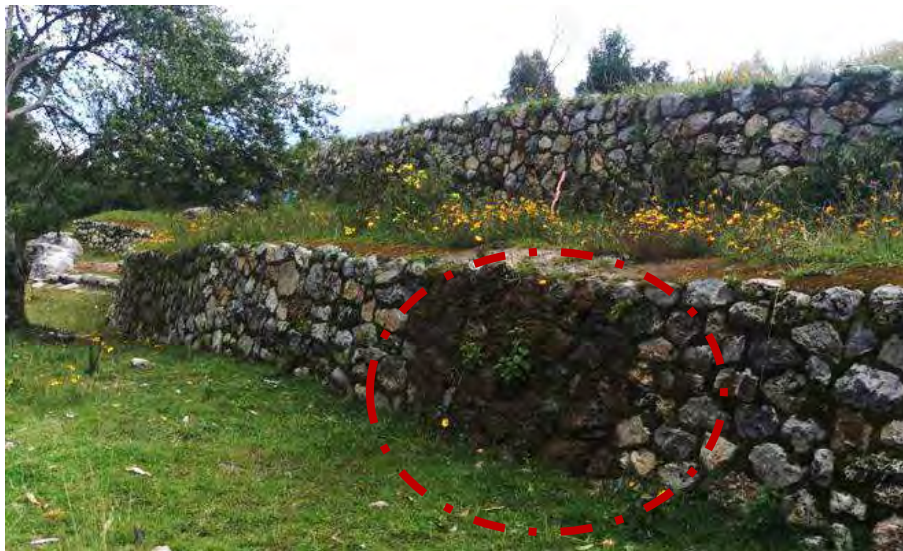
Figura 185. *Canalización del agua de Ucucuchayoq, que discurren en el Sector de los andenes.*

La presencia del agua en el Sitio Arqueológico de Lanlacuyo, reafirma el carácter ceremonial, estas aguas fueron canalizadas hacia el sector de los andenes (Figura 185) y captadas en un reservorio Inca; que se encuentra en la parte oeste del sector 1. Huaca, se trata de una estructura de almacenamiento de agua al parecer tuvo forma rectangular, con un largo de 31.3 m y ancho de 20.2 m, los muros están trabajados en piedra caliza, presenta elementos líticos de forma rectangular, actualmente se evidencia un segmento de tres hiladas del muro sur, mientras que en otras partes hay pérdida de líticos y colapso de muro debido a la vegetación

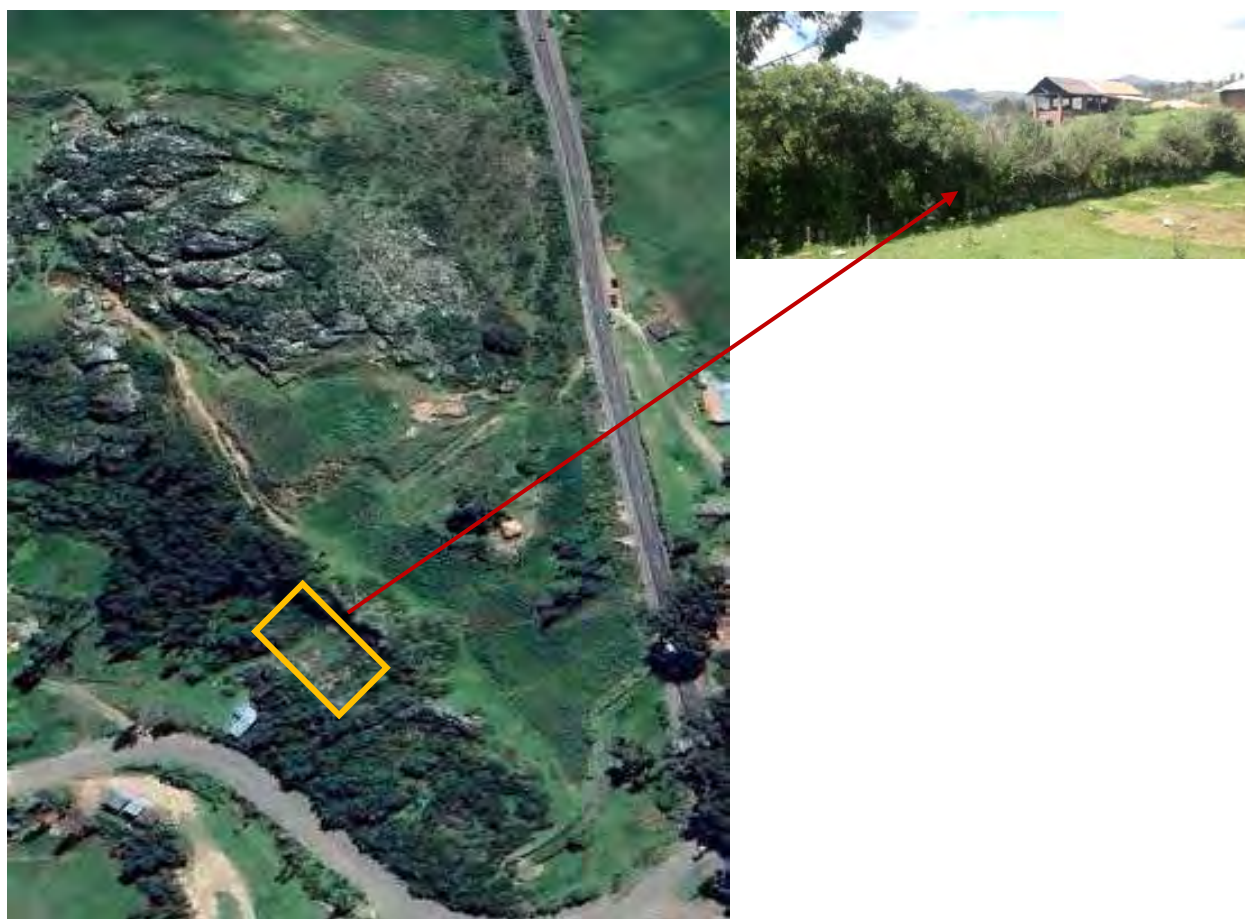
arbustiva que se encuentra en la parte superior. (Figura. 186). Respecto a este reservorio Beltrán (2013), se refiere como un centro de captación de aguas, situada junto a las rocas de Lanlacuyo, el cual servía para el abastecimiento de los andenes, los cuales estaban relacionados a la explotación agraria que en esa época se realizaba de manera intensa.

Figura 186. Ubicación del reservorio Inca, donde se evidencia un segmento lineal de un muro de 3 hiladas.

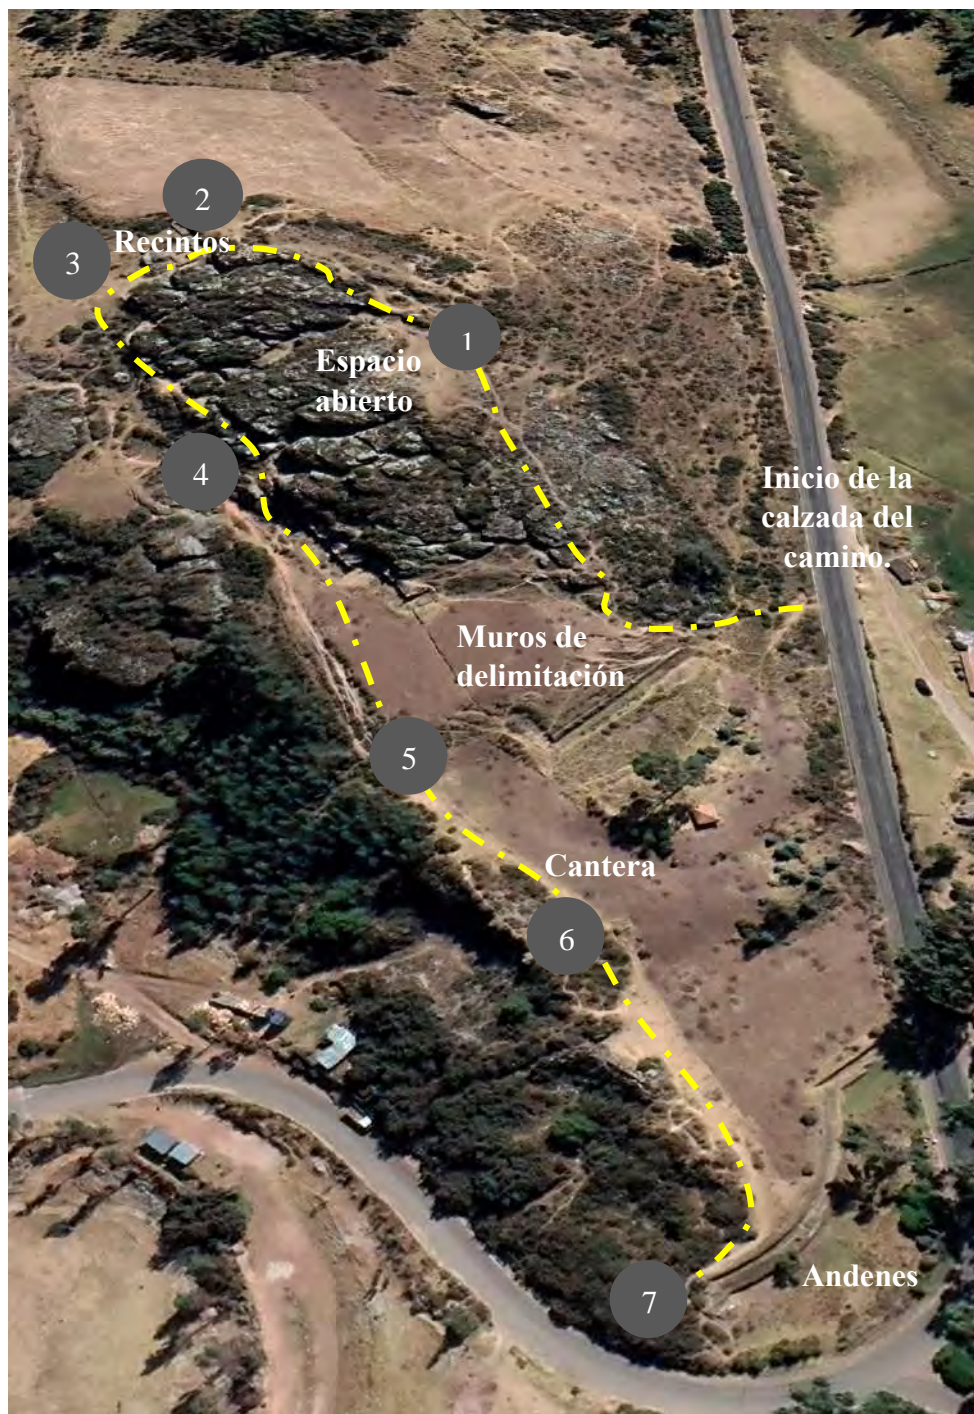
Figura 186. Ordenamiento de las estructuras, inicia con la calzada del camino ubicada sobre la cumbre del afloramiento rocoso y finalmente termina en los andenes.
