TESIS

**ESTUDIO DE LA ARQUITECTURA CEREMONIAL INCA DEL SITIO
ARQUEOLOGICO DE LANLACUYO – PARQUE ARQUEOLOGICO
DE SAQSAYHUAMAN 2019**

**PARA OPTAR AL TÍTULO PROFESIONAL DE
LICENCIADA EN ARQUEOLOGÍA**

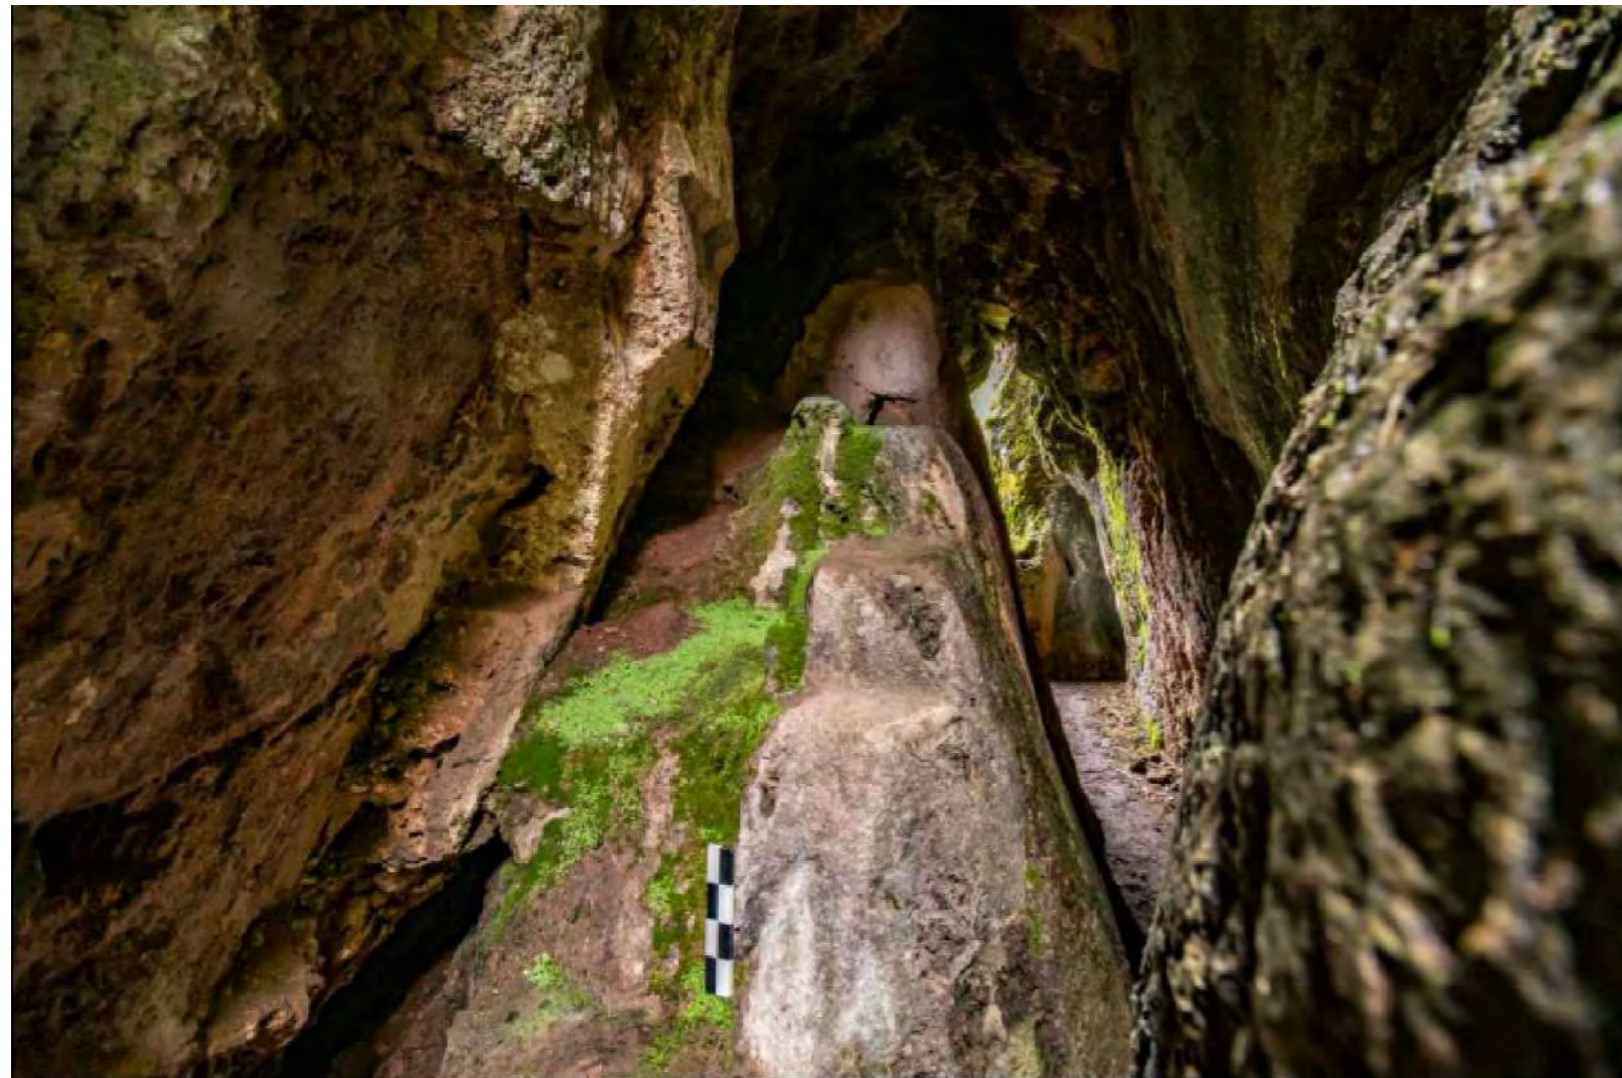
Ubicado en el sector 1, sub sector I, pasaje E (subpasaje), su orientación es hacia el S. Tallado en el afloramiento rocoso, se halla detrás de los nichos gemelos.

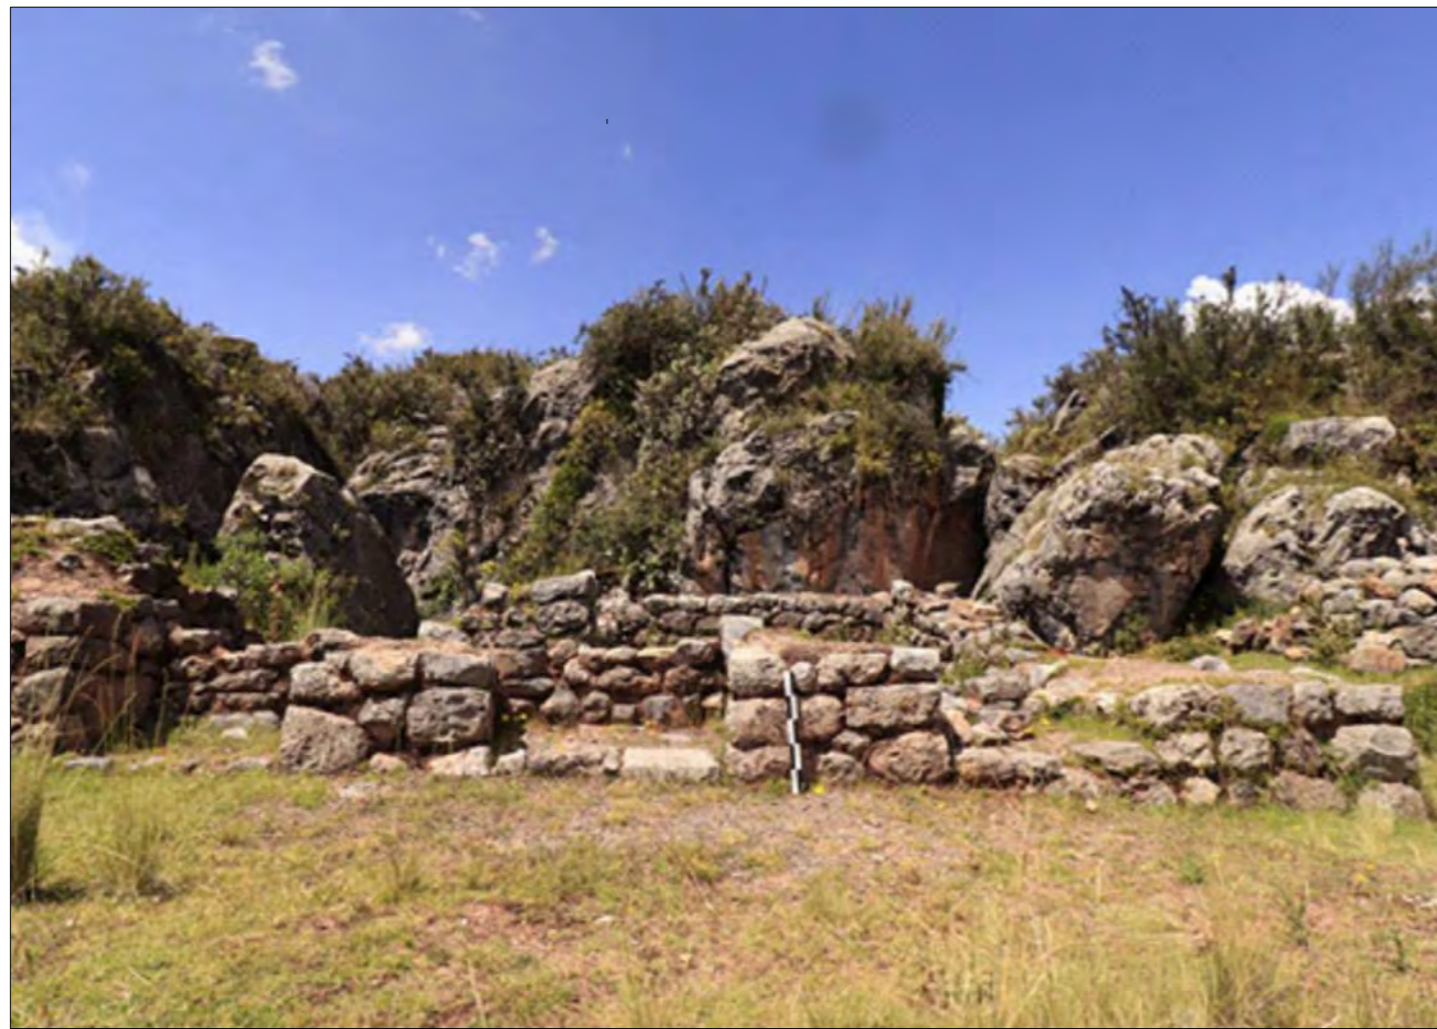
Ubicado en el sector 2, se ubica al lado NO adyacente al sector 1 (Afloramiento rocoso). Presenta planta rectangular. Se trata de un conjunto de tres nichos trapezoidales, están orientados al NO, este recinto es de forma rectangular, está conformado por elementos líticos que varían de tamaño.

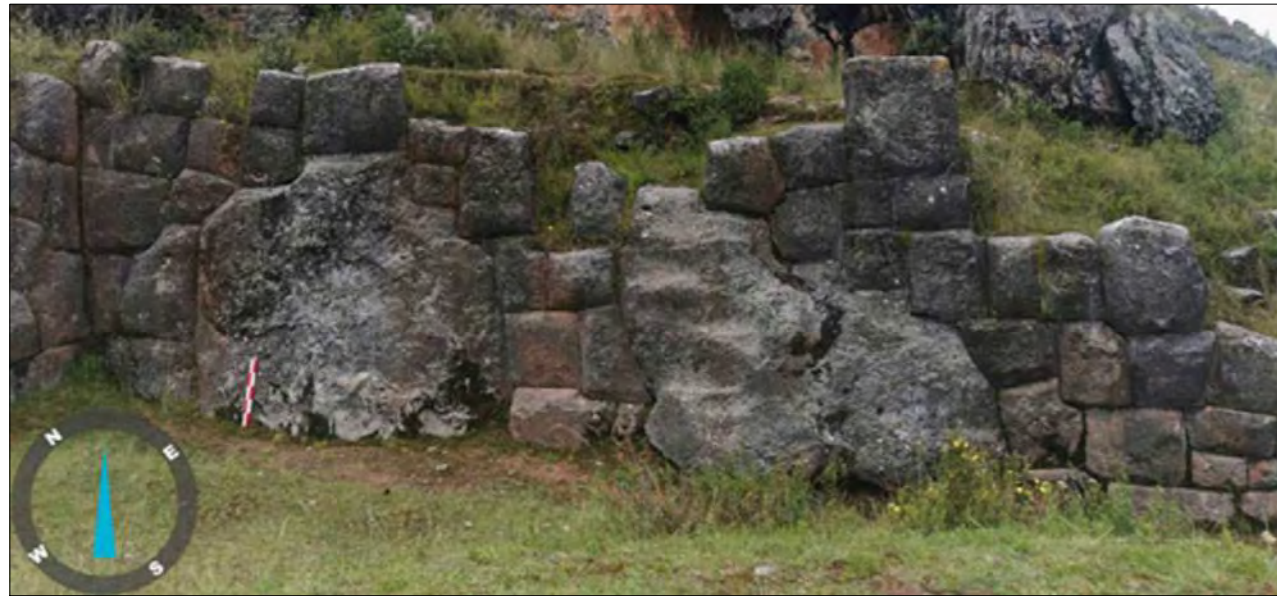
PLANO DE ELEVACION DEL SECTOR 3 - MURO DE DELIMITACION 2, TRAMO 4

Se ubica en la parte inferior del sector 1 (Afloramiento rocoso), son muros que presentan aparejos de tipo ciclópeo están edificados en piedra caliza, estos muros delimitan la zona sacra comprendida entre el afloramiento rocoso y los andenes, diferenciando cada espacio, en algunos lugares los muros tienen una mayor carga de terreno, y en otras está muy cerca al afloramiento rocoso este muro se desplaza de NE a SE, está comprendido por cinco segmentos.

Este plano pertenece al cuarto segmento, mide: 13.53 m de largo y de alto de 2.50 m El estado de conservación es malo, se observa la pérdida y colapso de elementos líticos en la parte superior.

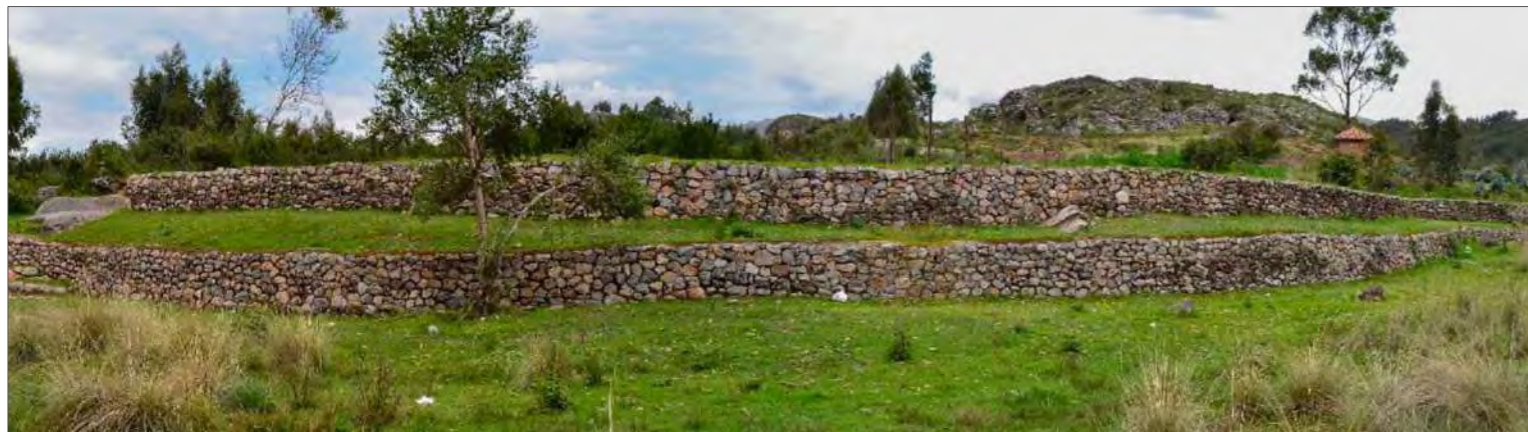
PLANO DE ELEVACION, CORTE Y DE PLANTA DEL SECTOR 5 - ANDENES

El sector 5 Andenes se ubica en la parte baja del sector 1,2 y 3 cerca de la vía asfaltada Cusco - Písaq.

Andén 1: Corresponde al primer andén, tiene un largo de 59.55 m, alto promedio de 1.25 m, ancho promedio del muro de 0.55 m y el ancho de la plataforma es de 3.20 m. La forma del andén varía; el primer segmento es lineal, mientras que el segundo es de forma semicircular, adecuándose a la topografía del terreno, este andén probablemente cumplió dos funciones como área de cultivo y muros de contención.

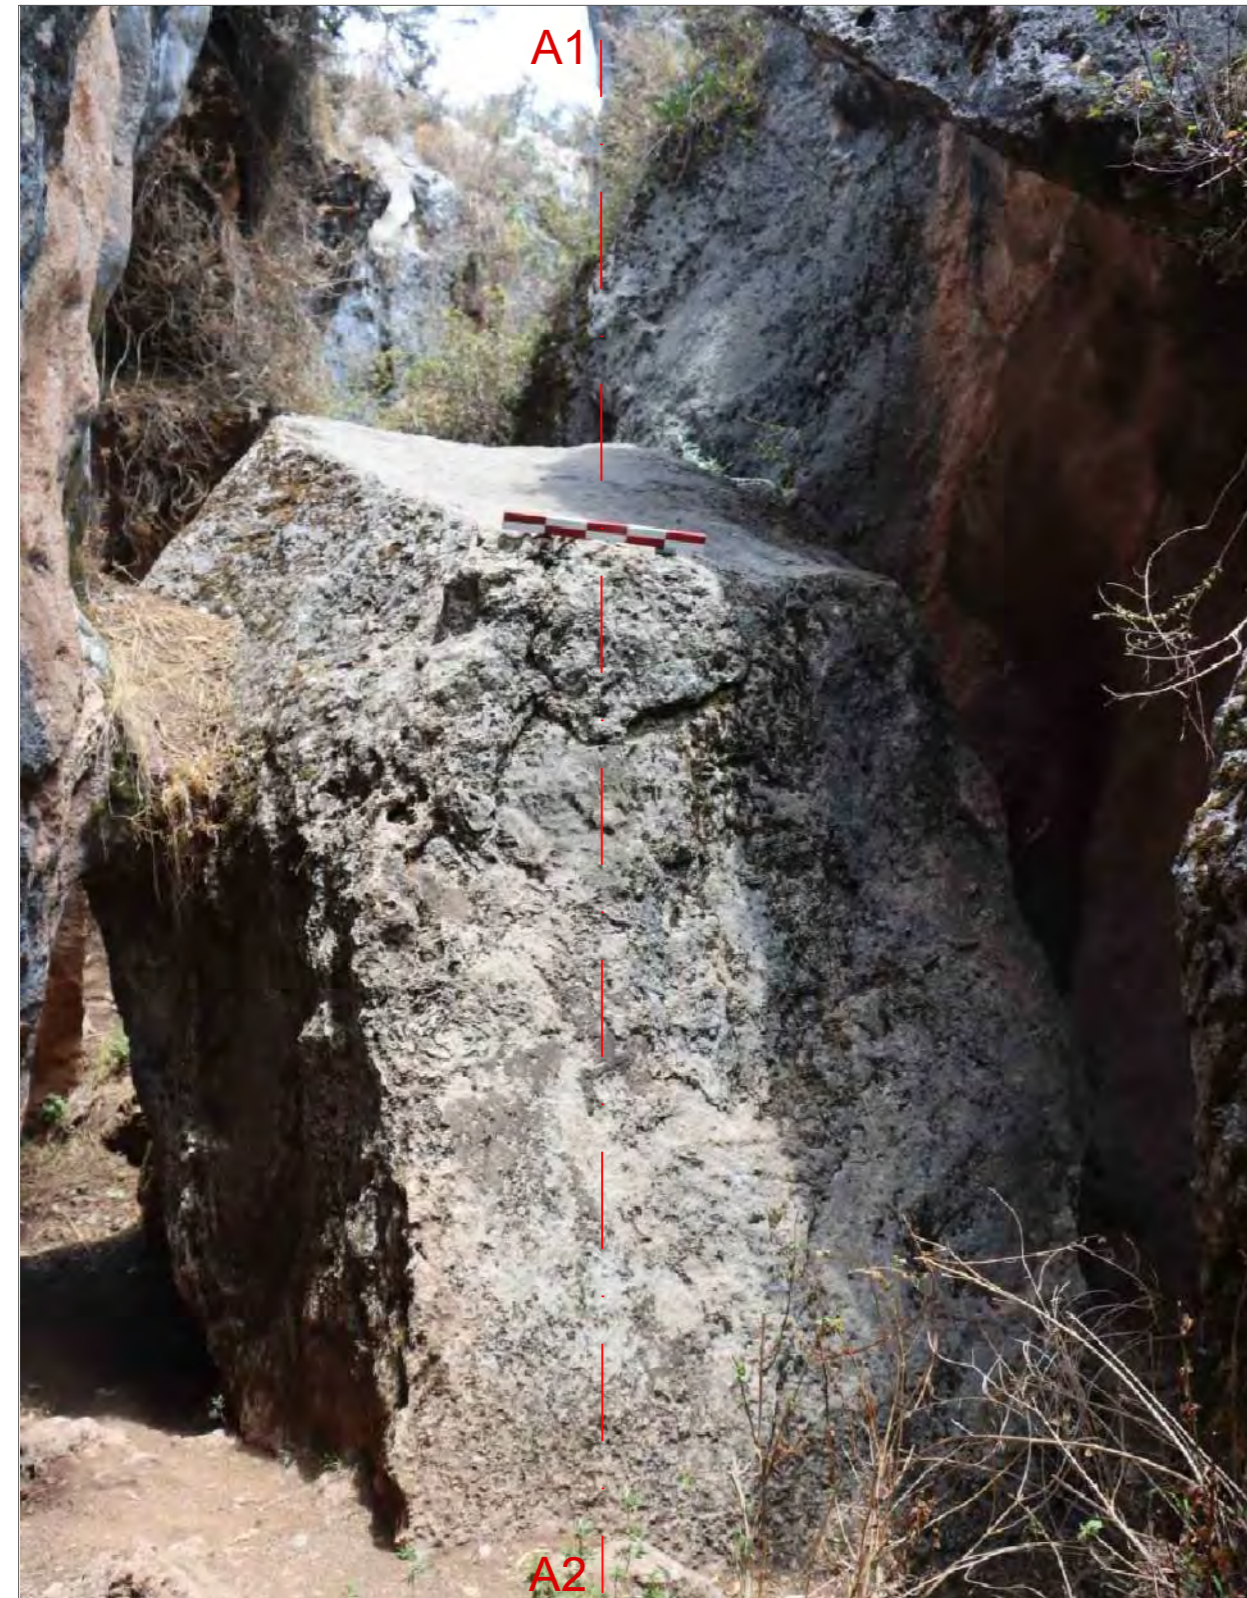
Altar, ubicado en el sector 1, subsector I, pasaje A, este elemento se halla al medio del pasaje y fue aprovechado en su parte superior para darle forma del altar. A una distancia de 2.24 m del nivel el piso sus dimensiones son: alto maximo 2.24 m ancho maximo 2.90 m y largo 2.70 m.
