UNIVERSIDAD NACIONAL DE SAN ANTONIO ABAD DEL CUSCO
FACULTAD DE INGENIERIA GEOLOGICA, MINAS Y METALURGICA
ESCUELA PROFESIONAL DE INGENIERIA GEOLOGICA

TESIS

ESTUDIO GEOLOGICO GEOTECNICO PARA LA REHABILITACION Y MEJORAMIENTO DEL CAMINO VECINAL: CHUCHIN - ESCANA- RUMIRUMI - HUINCHE - MOYORCCO- (PROG. 0+000 KM - 20+098 KM) DEL DISTRITO DE CHILCAS - PROVINCIA DE LA MAR-DEPARTAMENTO DE AYACUCHO

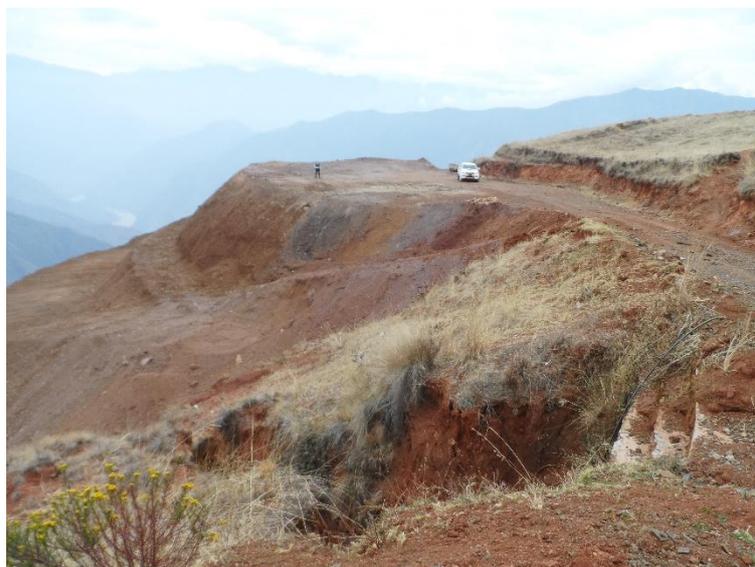
Se observa pendientes medias a fuertes entre 20°- 45°. La forma principal del terreno son montañas masivas, dada que las pendientes son elevadas para el sostenimiento de los suelos, en esta zona ocurren la mayoría de los procesos de remoción en masa; adicionalmente, las zonas altas de la ladera son ocupadas para actividades agrícolas y ganaderas lo cual llevó a la deforestación y fuerte erosión antrópica general. Los procesos geodinámicos del paisaje son la erosión hídrica, los carcavamientos, soliflucción, reptación, deslizamientos. (López, et al.1996). Quiere decir entonces que cuando las características del terreno y las actividades humanas interactúan dan forma al paisaje montañoso y afecta la dinámica del relieve, como montañas, valles, llanuras, mesetas, entre otros,

Foto 1: Vista de la cima punto de botadero, final del camino vecinal con pendiente de 20° a 45°

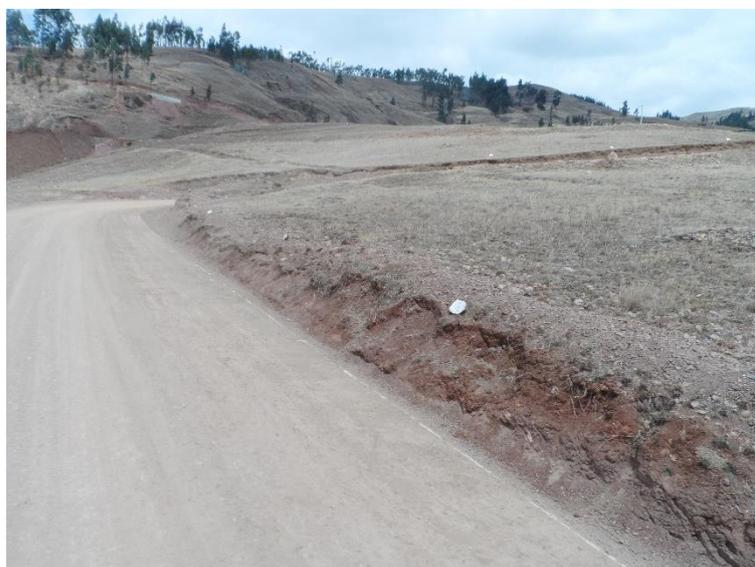
Estas elevaciones se encuentran sobre una base geológica que data principalmente de los Periodos Cretáceo y Terciario. La composición litológica incluye principalmente rocas metamórficas como pizarras, lutitas pizarrosas y cuarcitas, así como rocas sedimentarias como lodolitas, limolitas, areniscas y conglomerados. De manera que las colinas son un componente importante de la región, debido a que tiene implicaciones significativas en términos de recursos naturales, conservación del medio ambiente y planificación del uso del suelo.

Foto 2: Vista de la colina baja a inicios del camino vecinal

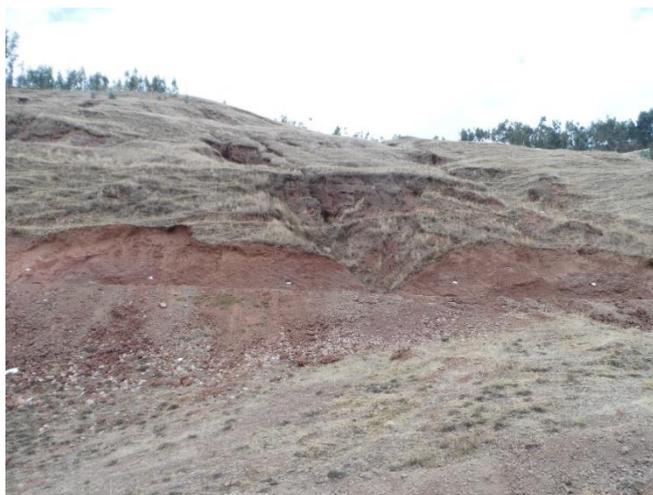
Acumulaciones en las inclinaciones que surgen debido a fenómenos de desplazamientos en masa, tales como deslizamientos y desprendimientos de rocas, además de la deposición de material fino y detrital que es arrastrado o erosionado por la escorrentía superficial. Estos materiales se acumulan de manera progresiva en la base de las pendientes, según lo señalado por Nuñez y Luza en 2015

Foto 3: Vista del material fino en proceso de deslizamiento lento

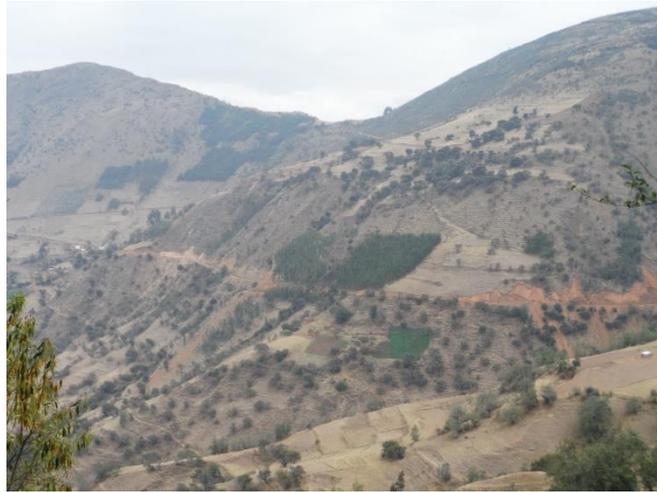
Se observa pendientes medias a fuertes entre 20°- 45°. La forma principal del terreno son montañas masivas, dada que las pendientes son elevadas para el sostenimiento de los suelos, en esta zona ocurren la mayoría de los procesos de remoción en masa; adicionalmente, las zonas altas de la ladera son ocupadas para actividades agrícolas y ganaderas lo cual llevó a la deforestación y fuerte erosión antrópica general. Los procesos geodinámicos del paisaje son la erosión hídrica, los cárcavamientos, soliflucción, reptación, deslizamientos. (López, et al.1996).

Foto 4: Vista de la ladera con pendiente media a fuerte o abrupta

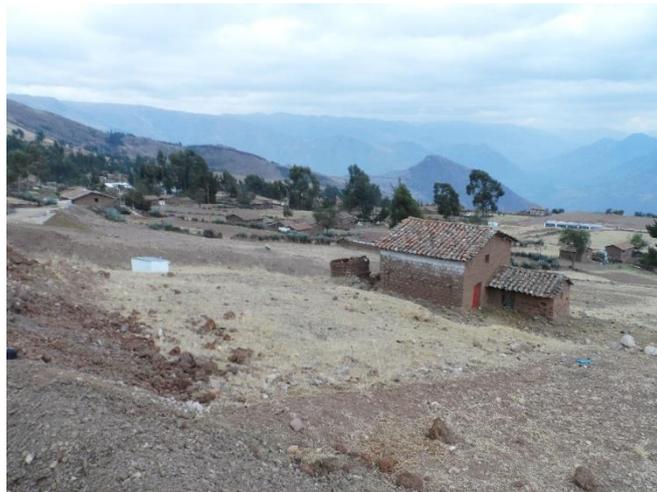
En el área de investigación se localizan llanuras conformadas por plataformas escalonadas compuestas por rocas volcánicas altamente erosionadas; estas llanuras abarcan una amplia gama de altitudes, desde las zonas bajas hasta las zonas montañosas. Estas terrazas se asientan sobre una base geológica que incluye depósitos de distintas épocas geológicas, como los periodos Cretácico, Jurásico, Terciario y Cuaternario. La composición litológica de estas formaciones es predominantemente volcánica, compuesta por tobas ricas en cristales y conglomerados de origen volcánico.

Foto 5: Vista de la planicie en forma de terraza

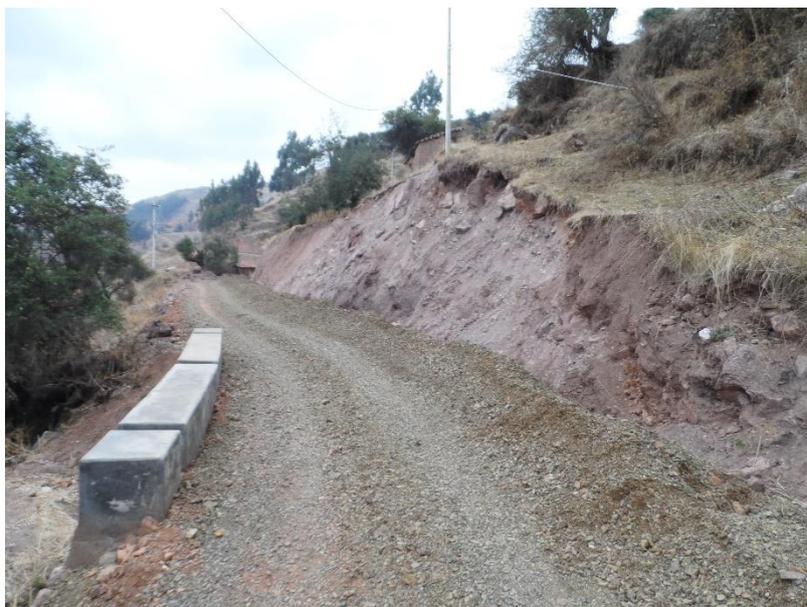
El Grupo Mitu se compone de areniscas que varían en tonalidades desde violáceas hasta rojo marrón, con granulometría que abarca de fina a media. Estas areniscas se intercalan con rocas volcánicas de textura Brechoide, representativas de tobas soldadas, que muestran una alta fragmentación y deformación por plegamiento

Foto 7: Vista del material de areniscas violáceas a rojo marrón, de grano fino a medio

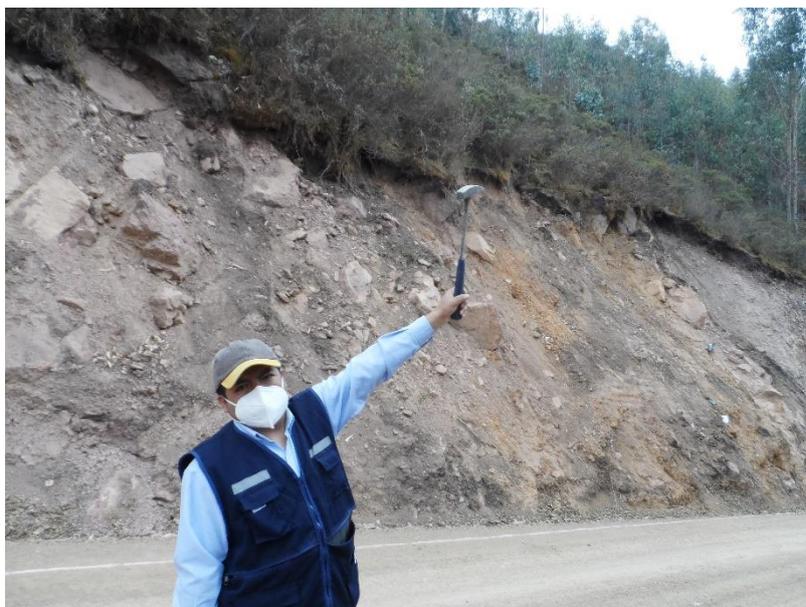
La Formación Ticllas se encuentra visible en la región central del área bajo estudio. Se trata de una secuencia de granodecrecimiento, con intercalaciones de areniscas rojas en una matriz calcárea y una laminación inclinada de areniscas y limolitas rojas. Además, se pueden observar capas delgadas de calizas y arenisca tufácea. Dentro de esta formación, se identifican segmentos de 100 metros de limolitas y areniscas con tonos verdes y rojos

Foto 8: Vista del afloramiento de areniscas rojas en matriz calcáreo

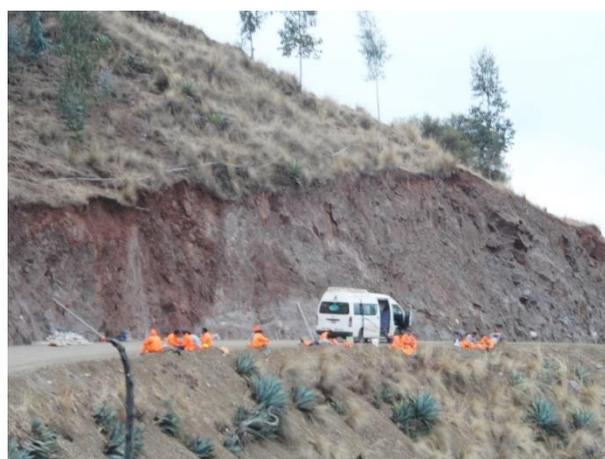
En n el noreste, noroeste y parte del suroeste, se pueden avistar antiguas formaciones de rocas ígneas y piroclásticas. Estos afloramientos están parcialmente recubiertos de forma desigual por calizas que forman parte del Grupo Pucará. Principalmente, esta unidad presenta brechas piroclásticas de tonalidad morada, compuestas principalmente de andesita, intercaladas con lavas porfíricas de tono verdoso y tobas soldadas blancas y rosadas de composición riodacítica, las cuales se encuentran endurecidas.

Foto 9: Vista del material afloramiento de material volcánico andesitas

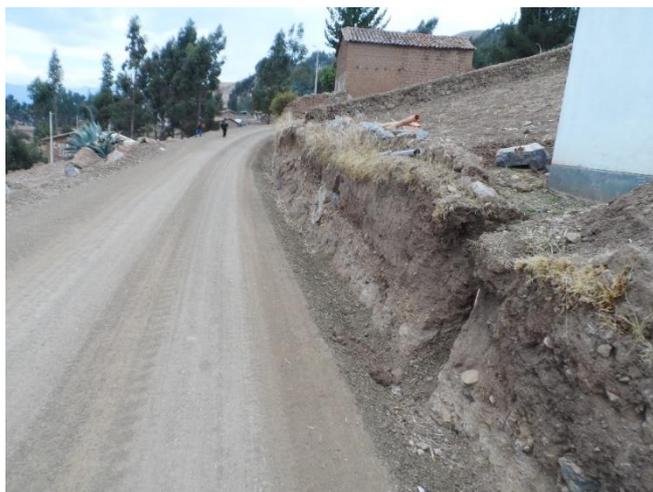
Los depósitos aluviales se componen de combinaciones de gravas y arenas, por lo general con cantos de forma subredondeada a angulosa, junto con una matriz de naturaleza areno-limosa. Incluyen depósitos de arena que contienen materiales adicionales, como arcilla, limo u otros minerales, que se han acumulado en forma de lentes, rocas sedimentarias compuestas principalmente por limo o arcilla, que se han depositado y compactado para formar capas o estratos y rocas compuestas principalmente por fragmentos volcánicos de tamaño variable, como cenizas volcánicas, lapilli y bloques, que se han consolidado y endurecido. Estos depósitos se encuentran en un estado que va desde suelto hasta ligeramente consolidado, exhibiendo una naturaleza heterogénea y heterométrica.

Foto 10: Vista del depósito aluvial de gravas con arenas

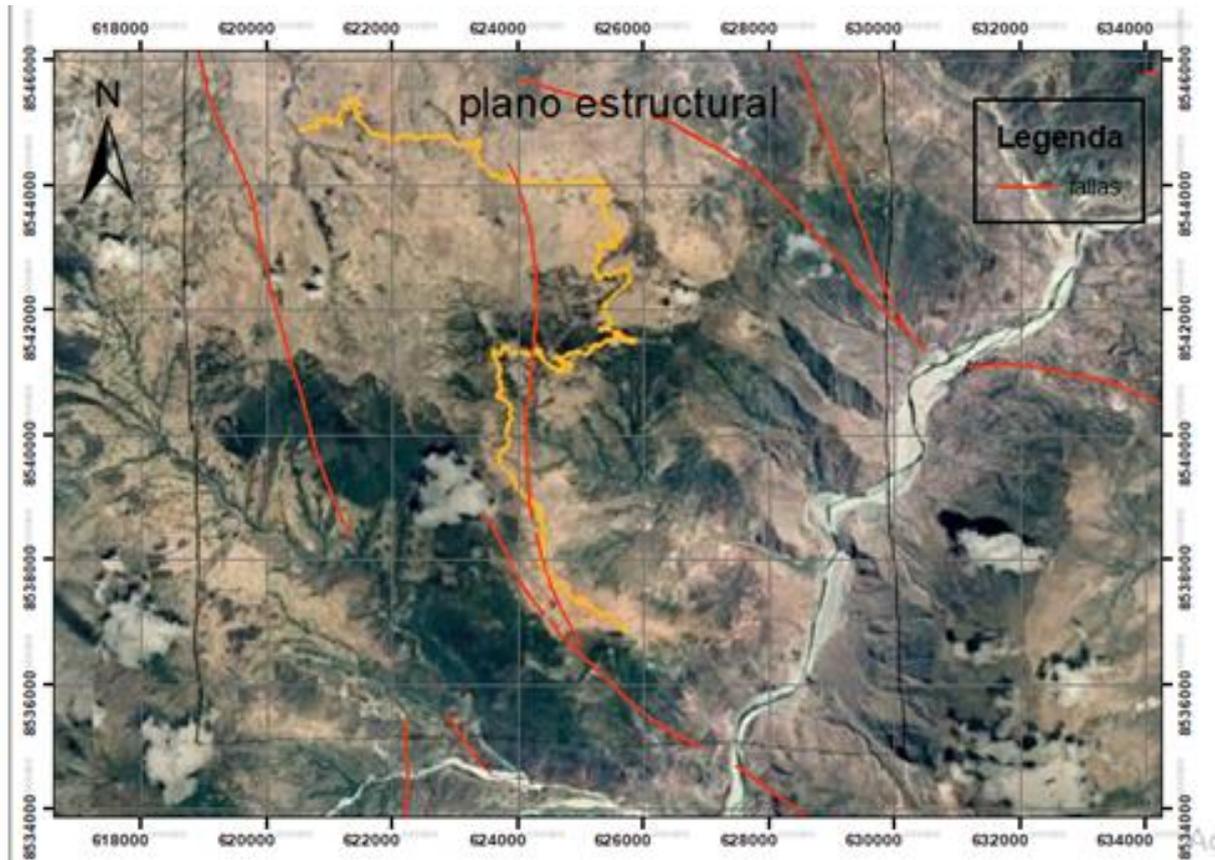
Imagen 2: Imagen del plano estructural de la zona de estudio

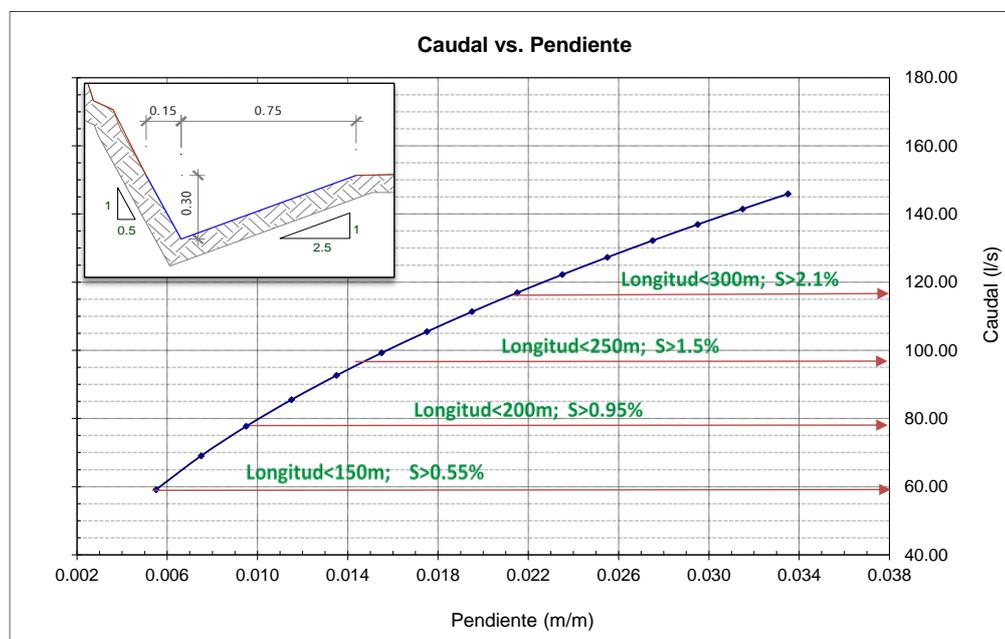
Gráfico 5: *Pendiente longitudinal vs Caudal hidráulico*

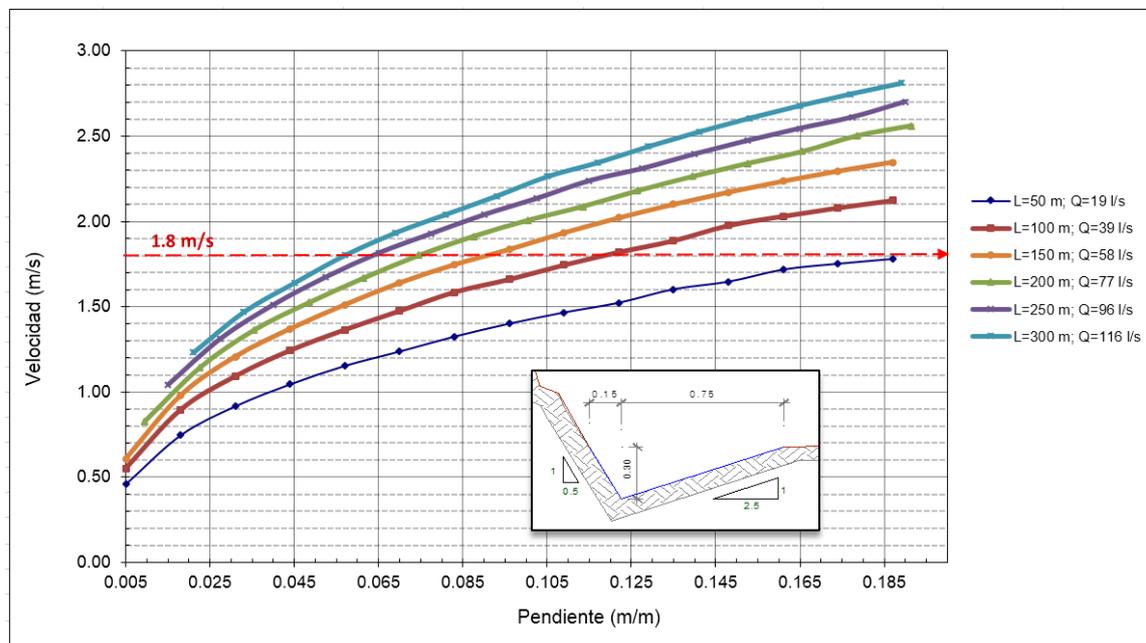
Gráfico 8: Pendiente longitudinal vs Velocidad del agua

Las consideraciones descritas anteriormente serán tomadas en cuenta para la proyección de las longitudes de cunetas en el presente estudio.

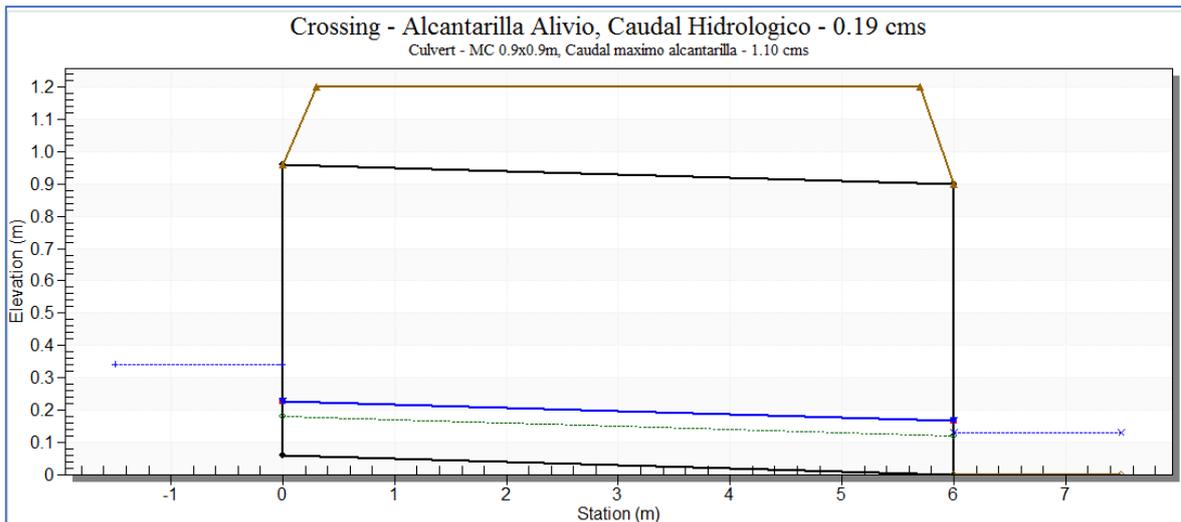
Gráfico 9: Sección Típica de Alcantarilla de Alivio

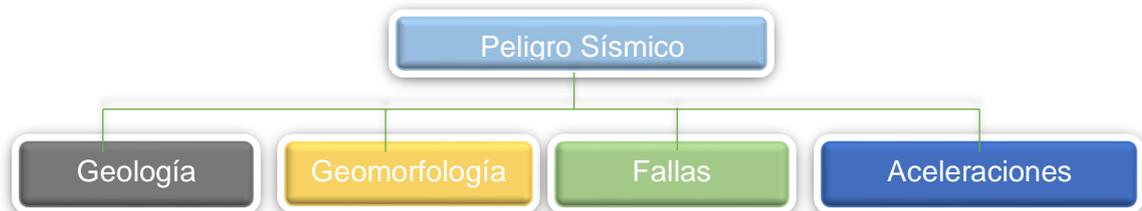
Diagrama 1: Variables sísmicos Regionales

- Geomorfología: Ofrece datos fundamentales para el modelo, dado que la configuración del terreno puede señalar circunstancias que incrementan el riesgo sísmico. Aunque sería óptimo tener un mapa de suelos, dada su falta, nos enfocaremos en la geomorfología y los materiales acumulados para este análisis.
- Geológico: La geología de Ayacucho exhibe una amplia variedad y está conformada por diferentes atributos y tipos de rocas. Estos factores son fundamentales en la manifestación de sismos, dado que la resistencia y fragilidad de las rocas determinan las áreas susceptibles a estos fenómenos. Los materiales rocosos más débiles o suaves pueden contribuir a la amplificación del movimiento sísmico.

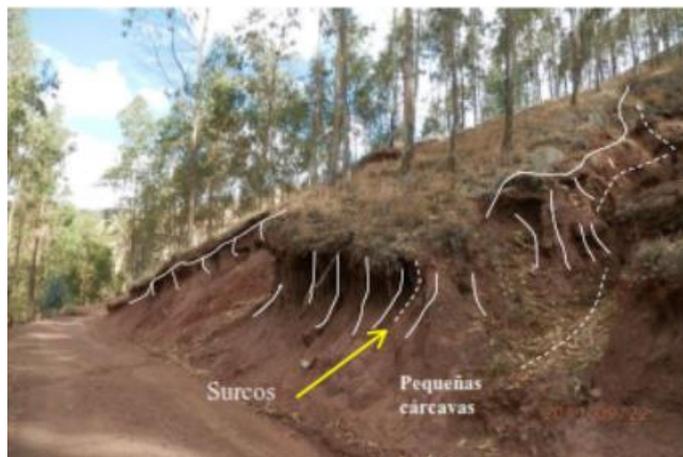
Los suelos más susceptibles a formación de surcos son los suelos expuestos (suelos arcilloso y arenoso) al agua sin cobertura vegetal alguna. Entre mayor sea la cobertura vegetal superficial, la susceptibilidad a la formación de surcos disminuye.

Foto 11: La erosión de surcos se aprecia surcos en el talud derecho de la carretera

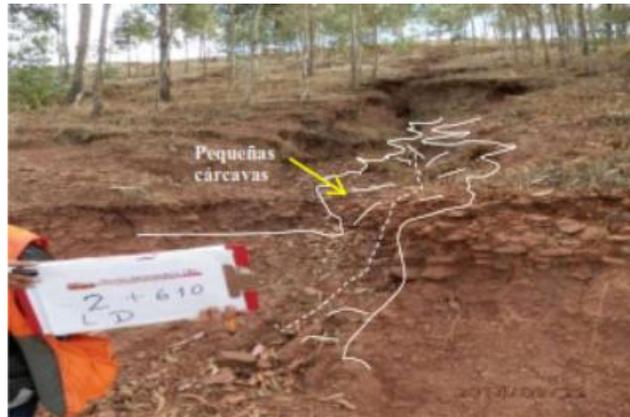
Las áreas más afectadas por cárcavamientos son aquellas que tienen suelos dispersivos o altamente erosionables detalle que se observa en los taludes que se conforman por gravas limosas y arenas limosas.

Foto 12: La erosión de cárcavas se aprecia cárcava al lado derecho de la carretera

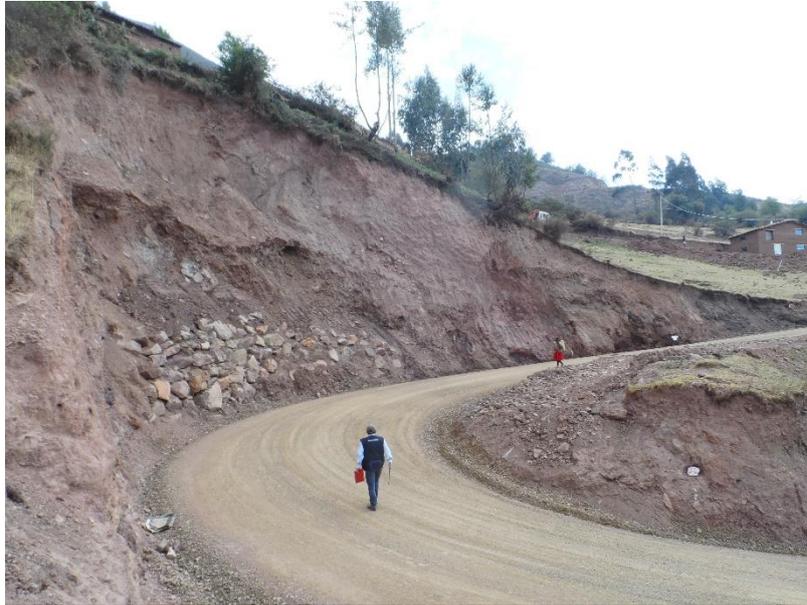
Son fenómenos producidos por el corte del talud, surge a raíz de la rotura y desprendimiento progresivo de grandes cantidades de suelo, con capacidad para transportar partículas de rocas, y su evolución ocurre de manera lenta sobre una superficie inclinada o mediante un proceso de desplazamiento, siendo los más destacados los que corresponden a los taludes menores en terrenos residuales y/o coluvio-residuales con contenido de materiales areno-arcillosos a limo-arcillosos.

Foto 14: Vista del talud en proceso de deslizamiento por efecto del corte del talud y por la sobresaturación

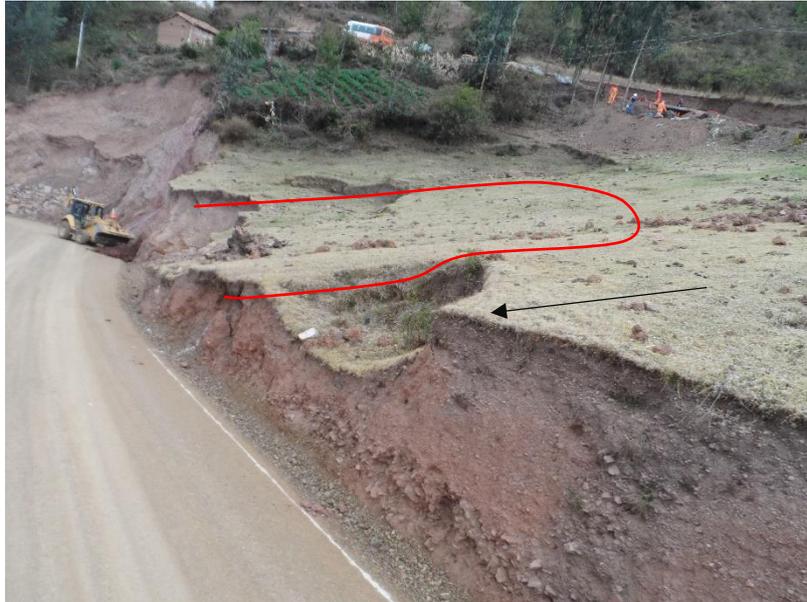
Este tipo de desplazamiento ocurre cuando la masa se mueve a lo largo de una superficie de ruptura que puede ser plana o ligeramente ondulada, cubriendo la superficie original del terreno. Además, esta acción se da en presencia de un flujo de agua que se desplaza bajo la superficie del terreno.

Foto 15: Vista del deslizamiento traslacional lento por efecto de las aguas subsuperficiales

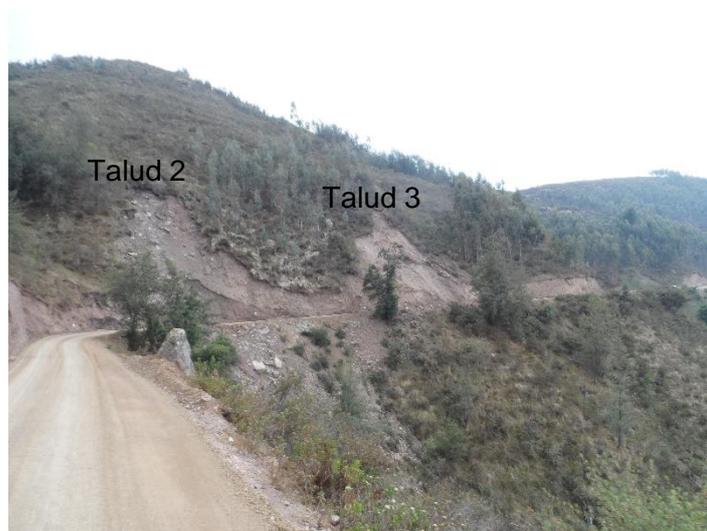
- Estos fenómenos, en la zona de estudio, se ha ubicado en la margen derecha de la carretera Km 13+600 a la altura de la coordenada 2197743, 8488665, 4203.

Foto 16: Vista panorámico de los deslizamientos 2 y 3

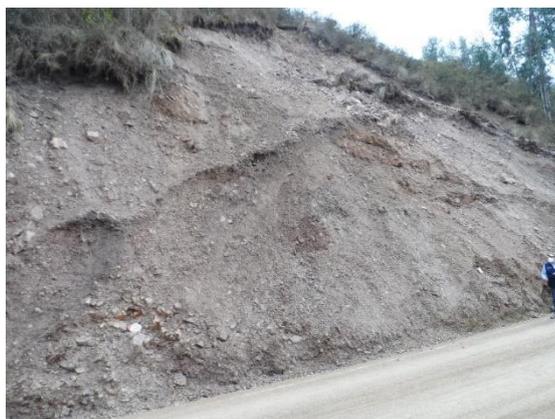
Foto 17: Vista del Talud 2 saturado y con boloneria inestable

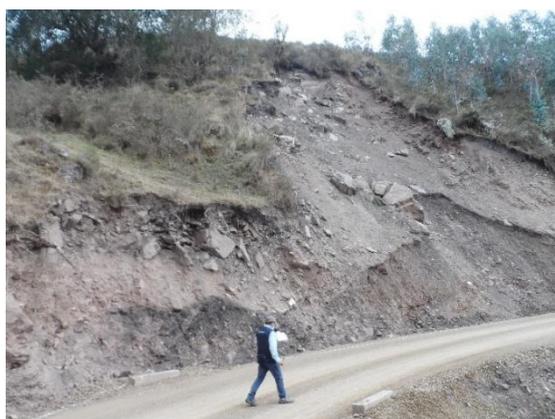
Foto 18: Vista del talud 3 con boloneria grande saturado

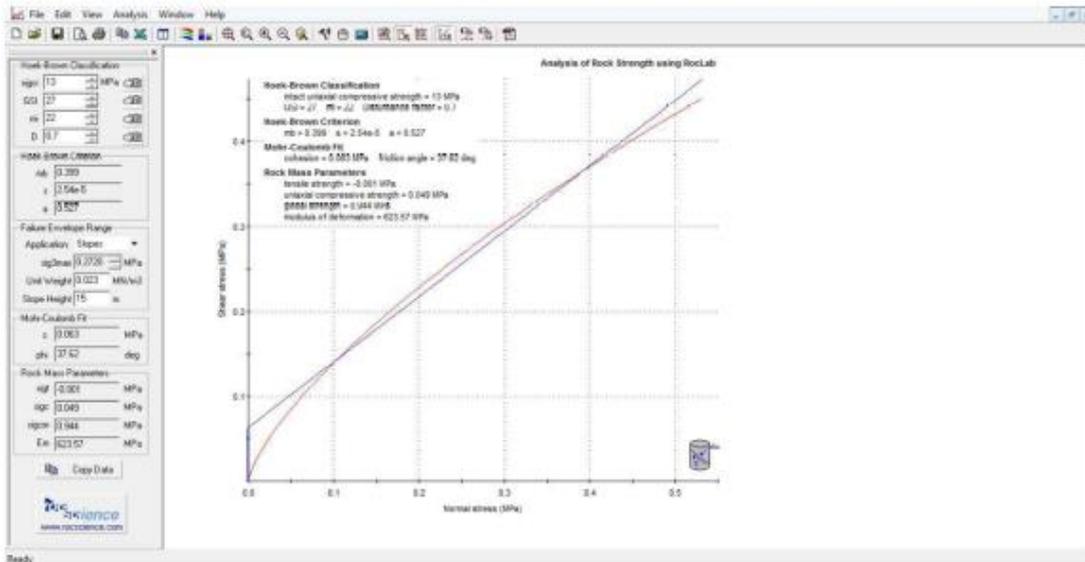
Gráfico 11: Resistencia de la Riolita, se ubica en la EG-1 (km 1+350), EG-2 (km

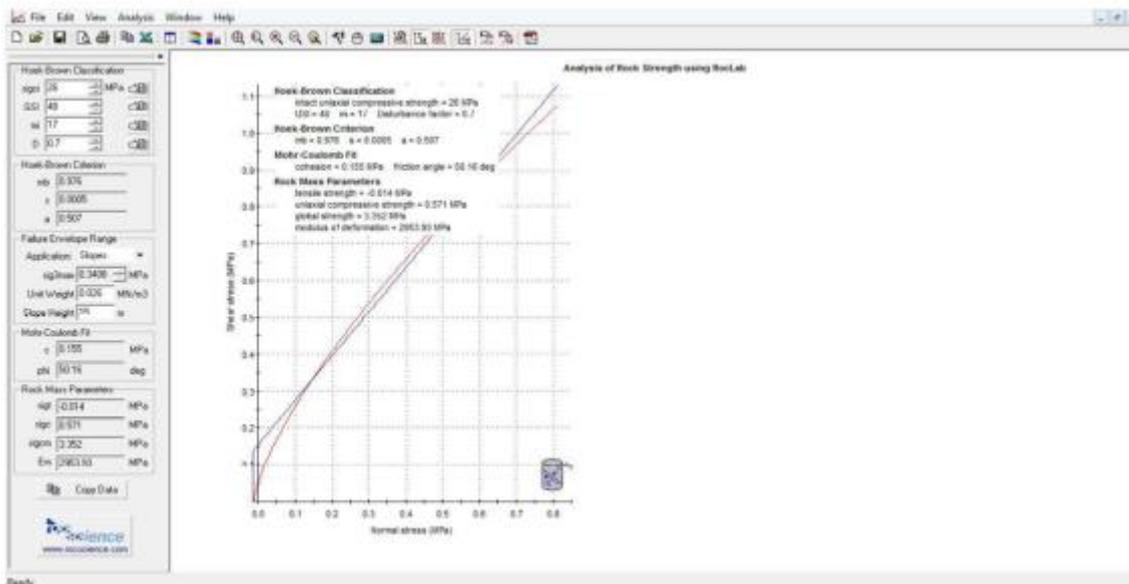
Gráfico 13: Resistencia de la Arenisca meteorizada, se ubica en la EG-6 (km 13+235)

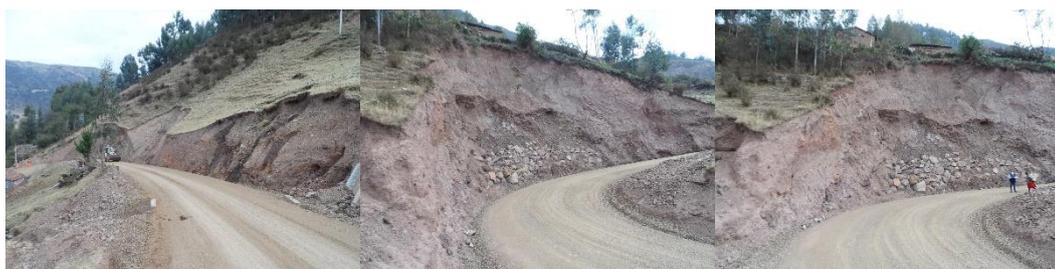
Se verifica problemas de asentamiento y deslizamiento, por la presencia de una falla (contacto) geológico y la presencia de flujos de agua superficial y subsuperficial, originan una zona de gran inestabilidad que afecta al talud superior y a la zona adyacente a la misma, En la carretera se presentan deformaciones, fisuras y zanjas que cruzan transversalmente la vía, se evidencia un asentamiento diferencial con relación al eje de la vía, así como también en el talud superior e inferior se aprecian grietas de desecación, se verifica un flujo acuoso que afecta en si al talud superior e inferior, en el talud superior se aprecia el afloramiento de aguas subterráneas y flujos moderados provenientes del factor antrópico (sembrío de vegetales), cuya evidencia es el humedecimiento de sectores puntuales en las paredes del talud, todo ello pone en riesgo la estabilidad del talud en referencia, dichos problemas se han acrecentado progresivamente al transcurrir los días y más aun en épocas de lluvias.

Foto 19: Vista del talud inestable por efectos del factor antrópico y por las aguas superficiales y subsuperficiales

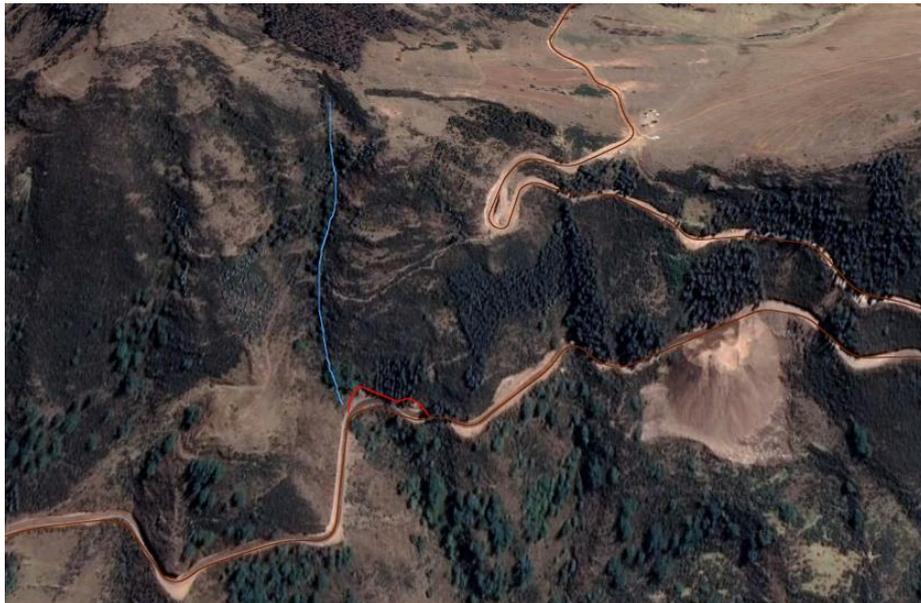
Imagen 6: Vista de los deslizamientos en donde se ubica una quebrada en su margen derecha

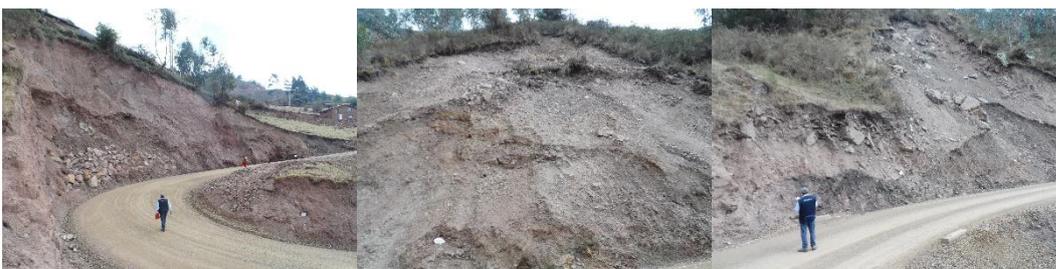
La presencia de flujos subterráneos sobre todo niveles freático genera la inestabilidad del sector ya que altera la resistencia de los materiales tanto del terreno natural. Para poder determinar las características en diferentes condiciones se realizaron análisis de estabilidad del terreno a fin de diferenciar los comportamientos para distintas condiciones (no saturado y saturado). La situación actual se debe a causas naturales, las cuales se evidencian en los procesos geodinámicos activos e inactivos

Foto 20: Vista de los tres sectores inestables

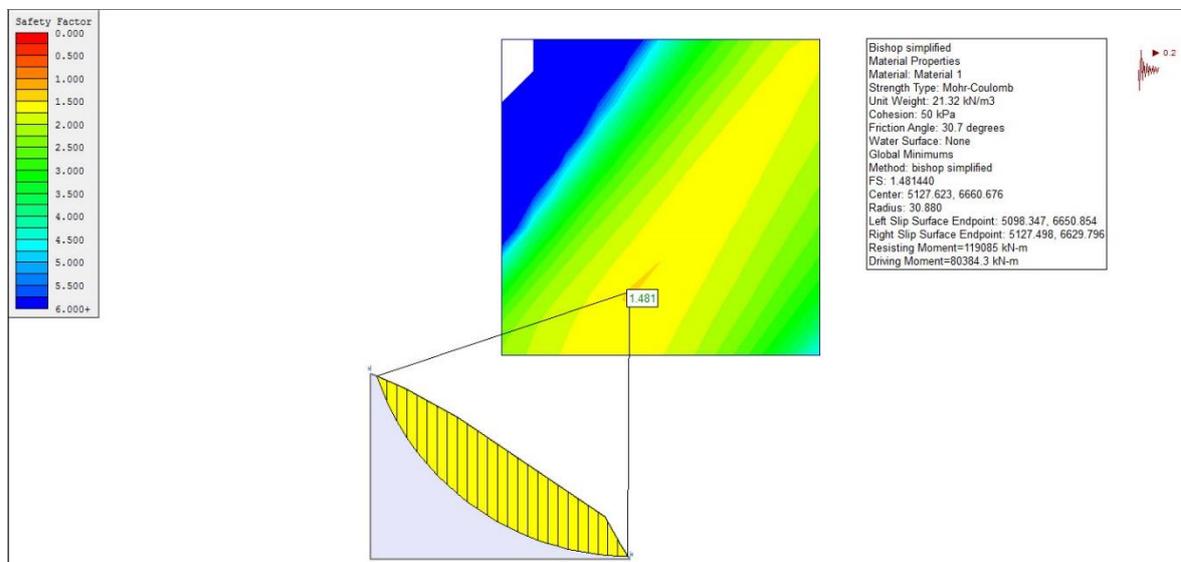
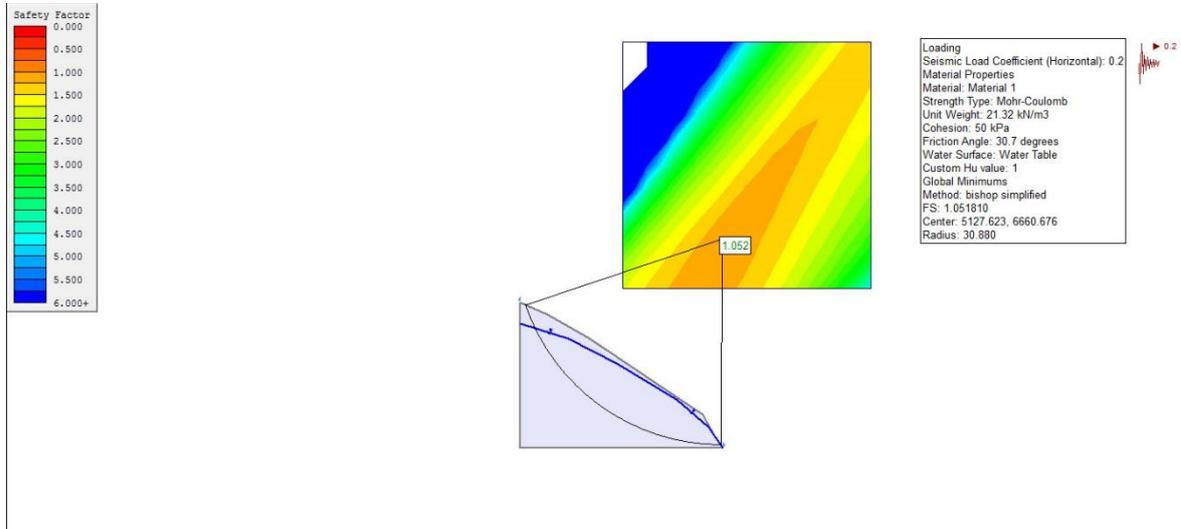
- TALUD NO SATURADO

- TALUD SATURADO

CONDICIÓN DEL TERRENO	FS
NATURAL	
Saturado	1.05
No saturado	1.48

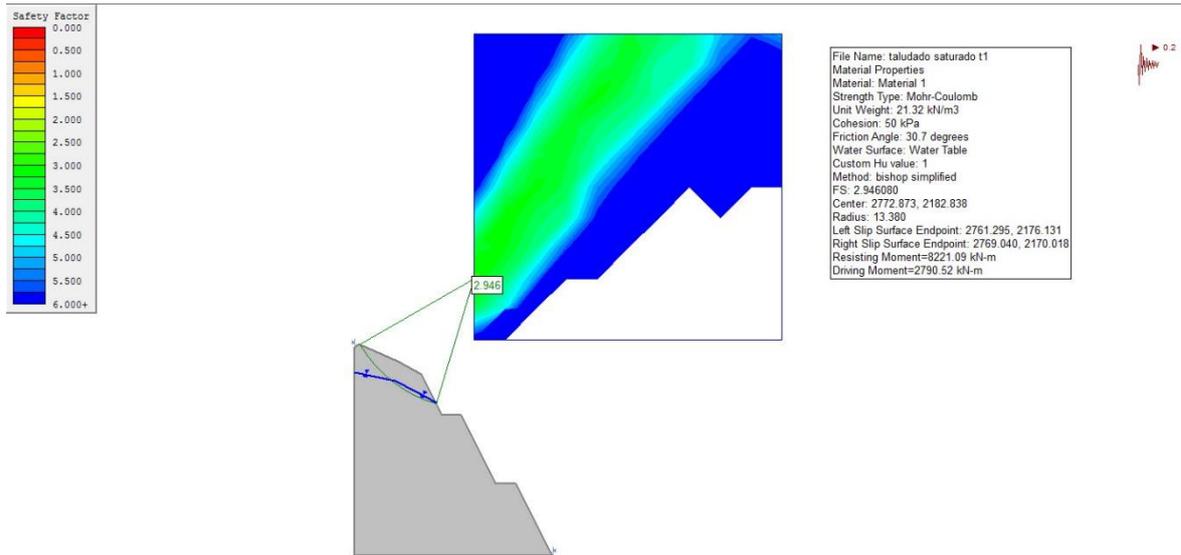
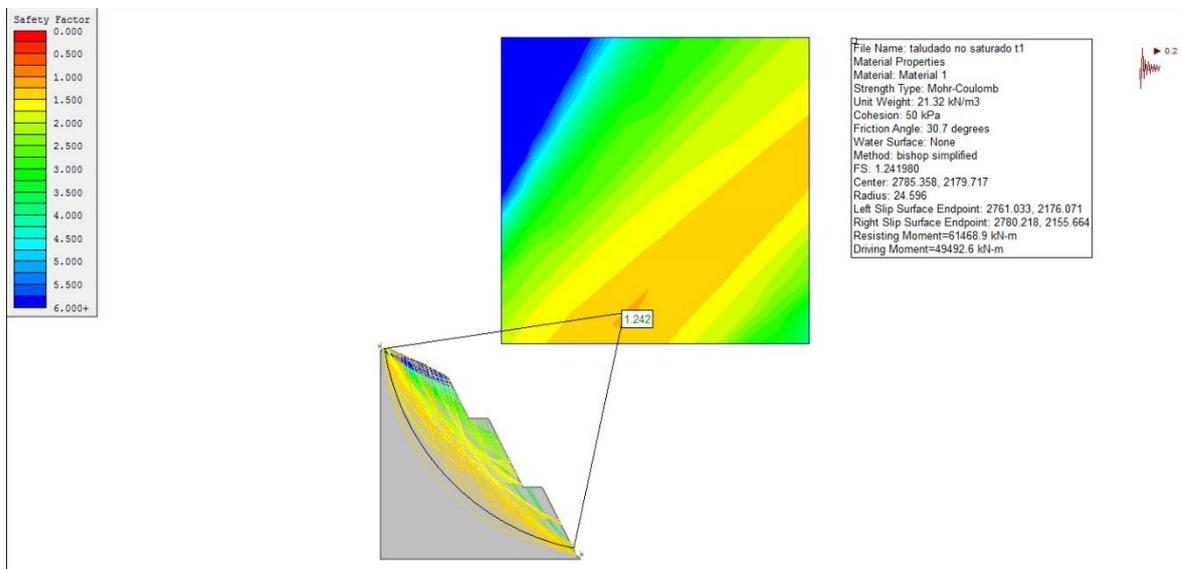
- **TALUD SATURADO**

• **TALUD NO SATURADO**

CONDICIÓN DEL TERRENO O TALUD DESCARGADO (BANQUETAS)	FS
Saturado	2.94
No saturado	1.24

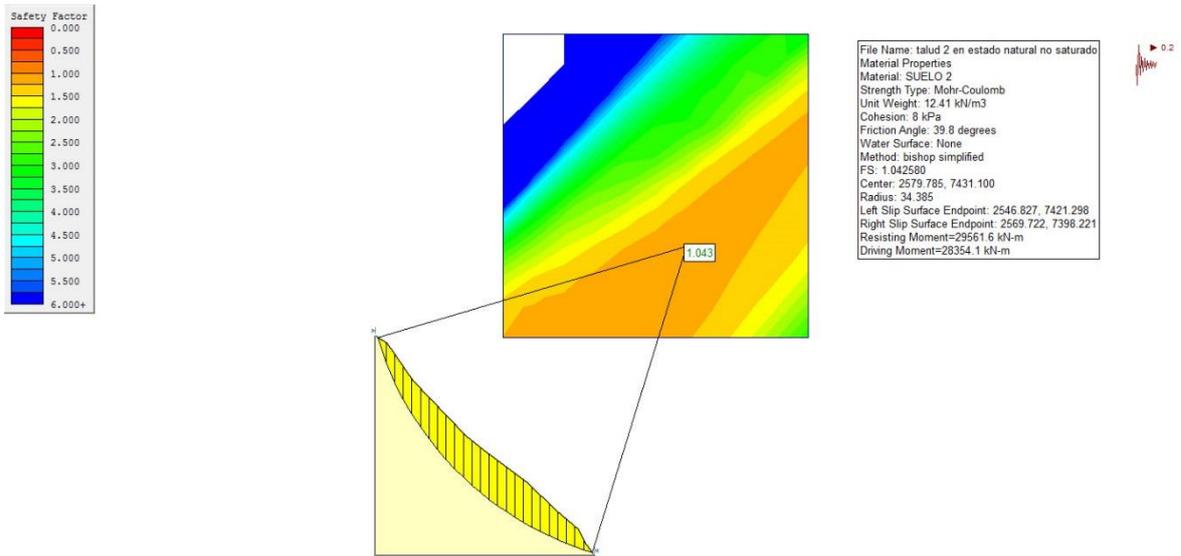
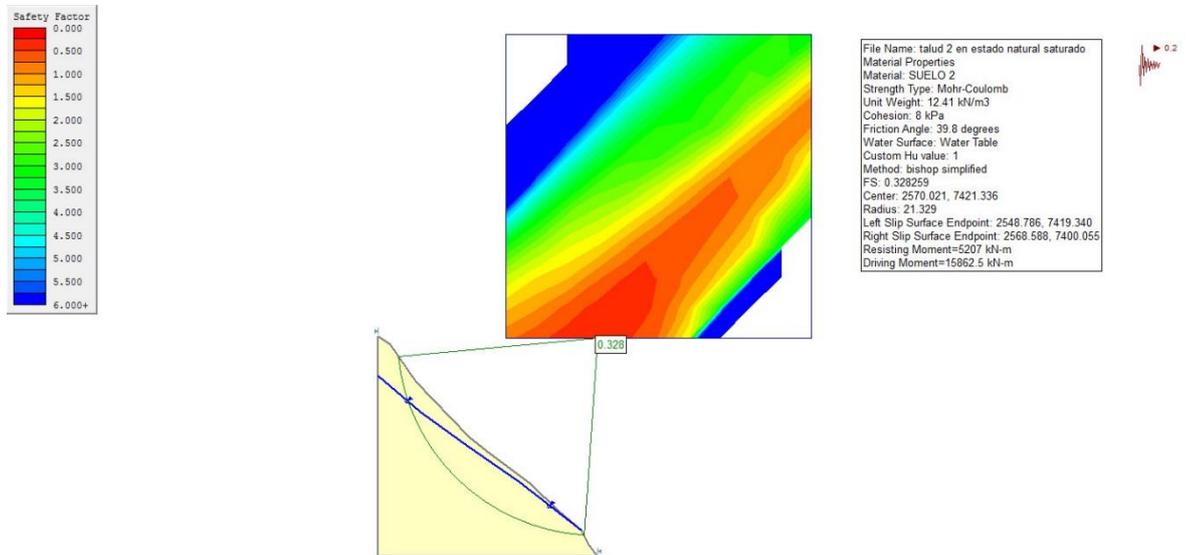
• **TALUD NO SATURADO**

• **TALUD SATURADO**

CONDICIÓN DEL TERRENO NATURAL	FS
Saturado	0.32
No saturado	1.04

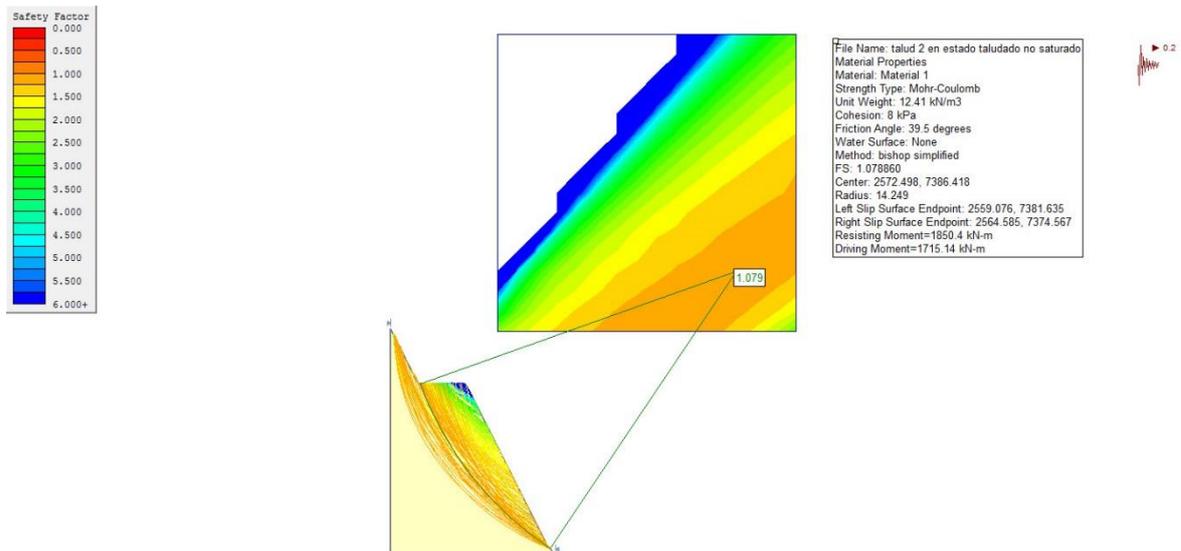
• **TALUD NO SATURADO**

Con el retaludamiento y las obras de arte se capturarán las aguas superficiales y subsuperficiales

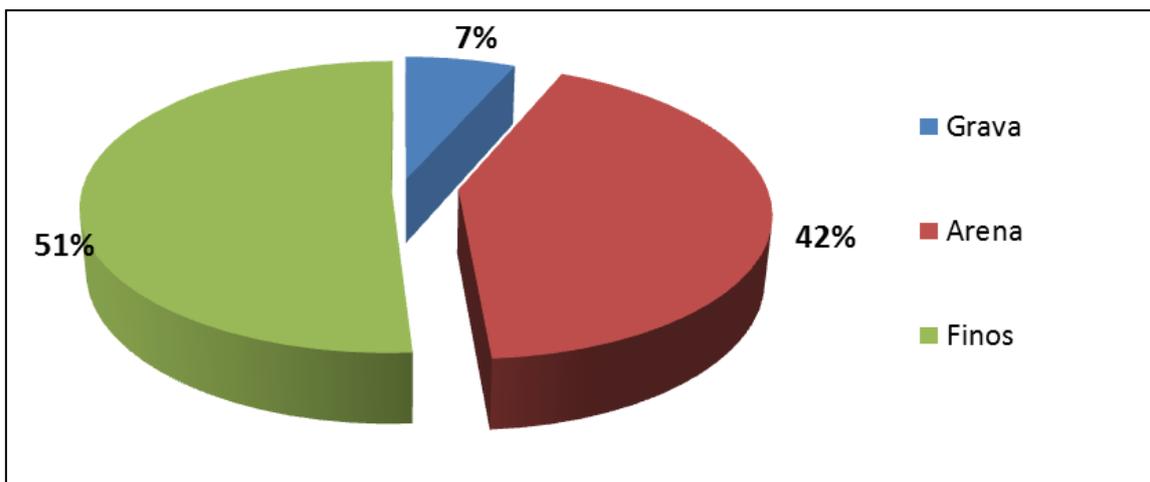
Gráfico 14: Predominancia suelo de fundación limo arenoso ML y arena arcillosa SC: Grava 7%, arena 42% y finos 51%.

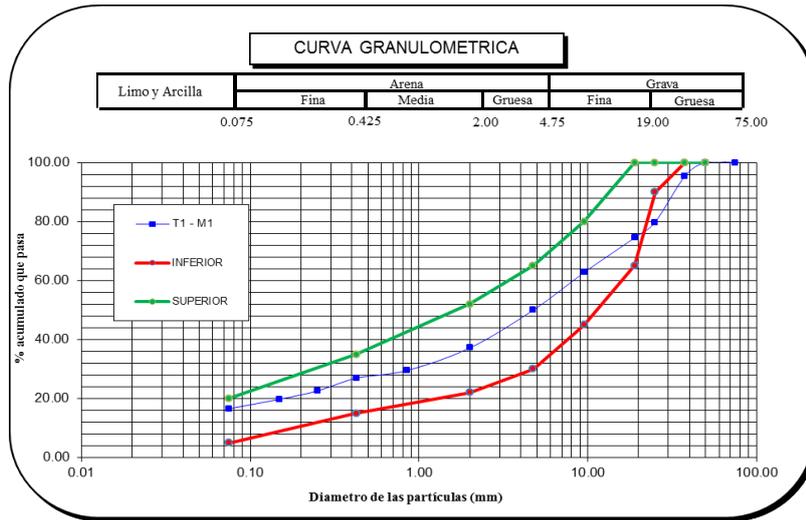
Gráfico 18: Curva granulometría de la T-1 / M-1 dentro de huso granulométrico requerido con ligera deficiencia de grava gruesa para la construcción del afirmado.

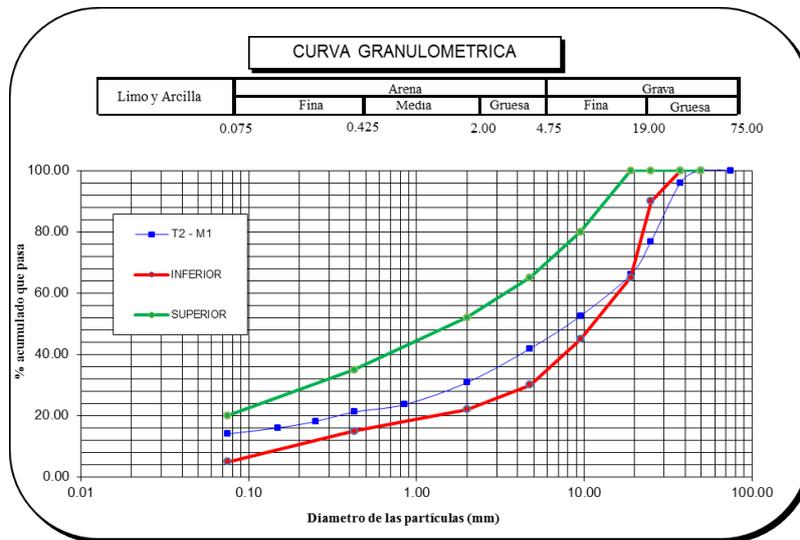
Gráfico 19: Curva granulométrica de la T-2 / M-1 dentro de huso granulométrico requerido con ligera deficiencia de grava gruesa para la construcción del afirmado.

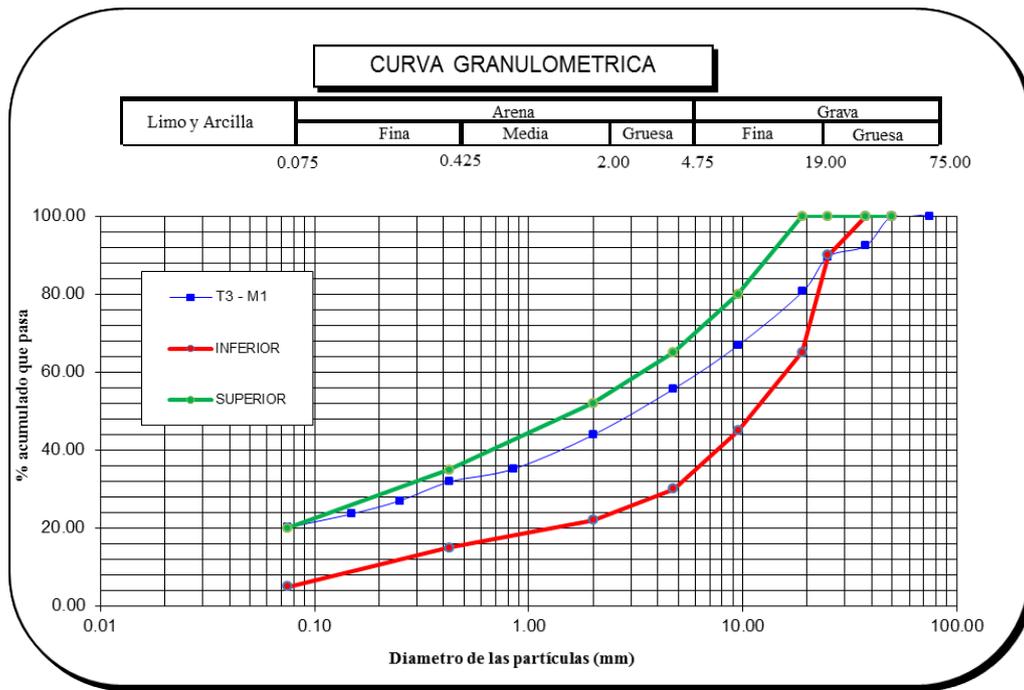
Gráfico 20: Curva granulométrica de la T-3 / M-1 dentro de huso granulométrico requerido con ligera deficiencia de grava gruesa para la construcción del afirmado.

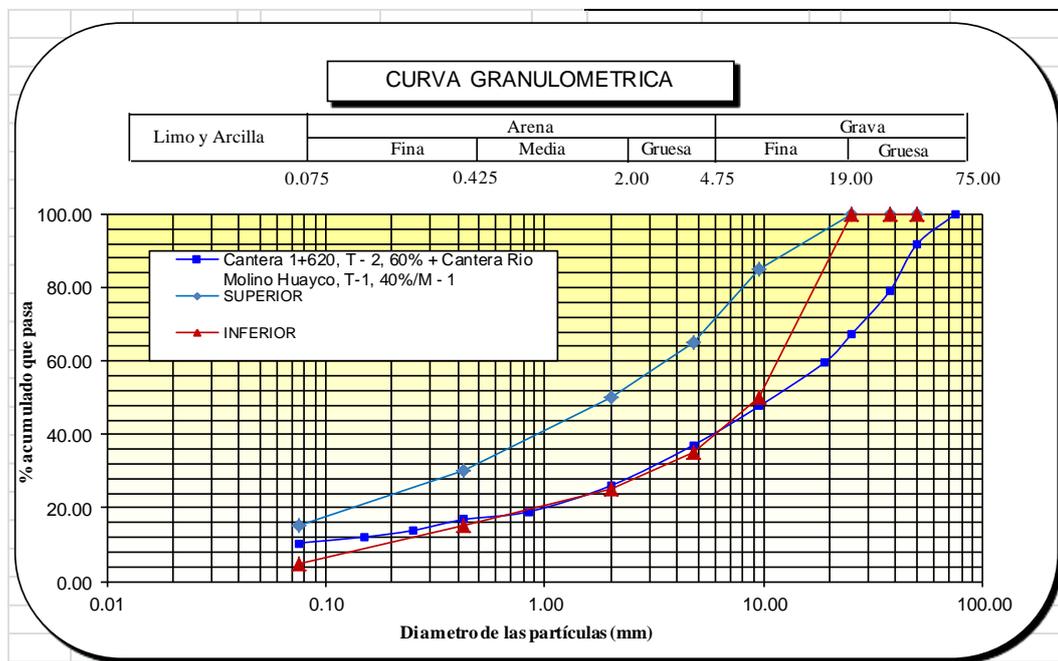
Gráfico 21: Curva granulométría de la Cantera 1+620, T-2 / M-1, 60% y Cantera Molino Huayco, T1/M1 (40%), dentro de huso granulométrico requerido.
