UNIVERSIDAD NACIONAL DE SAN ANTONIO ABAD DEL CUSCO
FACULTAD DE INGENIERIA GEOLOGICA, MINAS Y METALURGICA
ESCUELA PROFESIONAL DE INGENIERIA GEOLOGICA

TESIS

ESTUDIO GEOLOGICO GEOTECNICO PARA LA REHABILITACION Y MEJORAMIENTO DEL CAMINO VECINAL: CHUCHIN - ESCANA- RUMIRUMI - HUINCHE - MOYORCCO- (PROG. 0+000 KM - 20+098 KM) DEL DISTRITO DE CHILCAS - PROVINCIA DE LA MAR-DEPARTAMENTO DE AYACUCHO

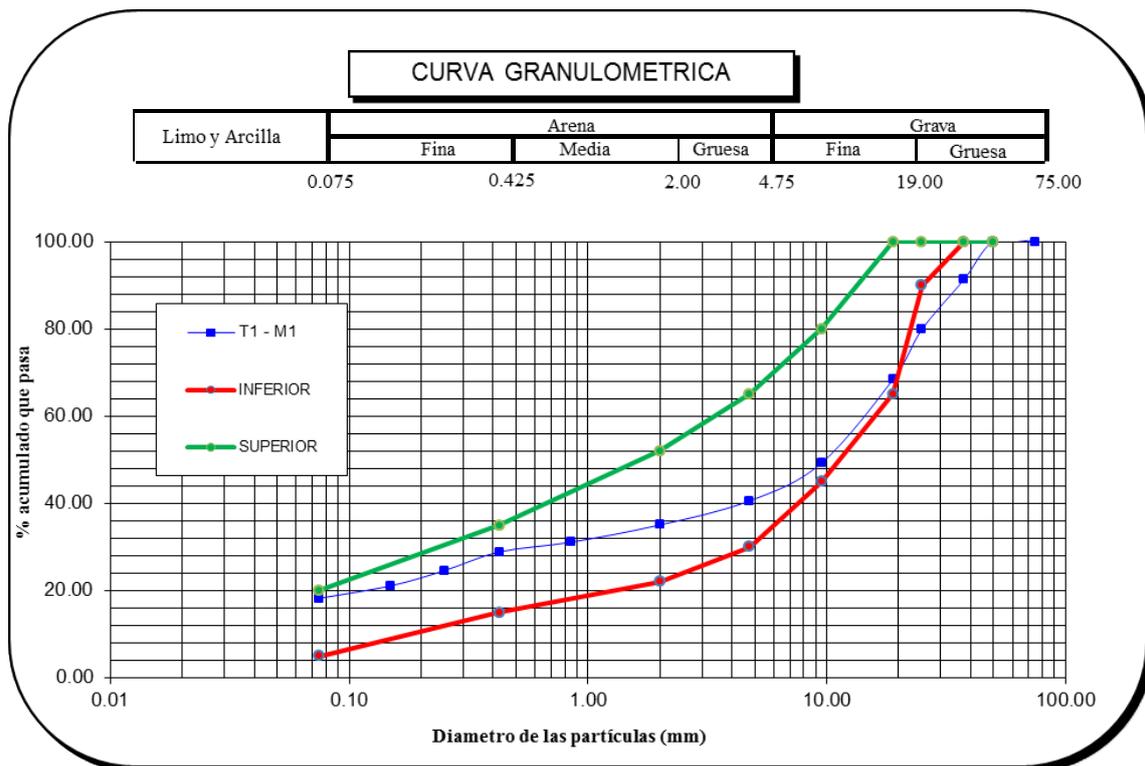
Gráfico 22: Curva granulométría de la T-1 / M-1 hacia los finos se encuentra ligeramente fuera del huso granulométrico requerido para la construcción del afirmado.

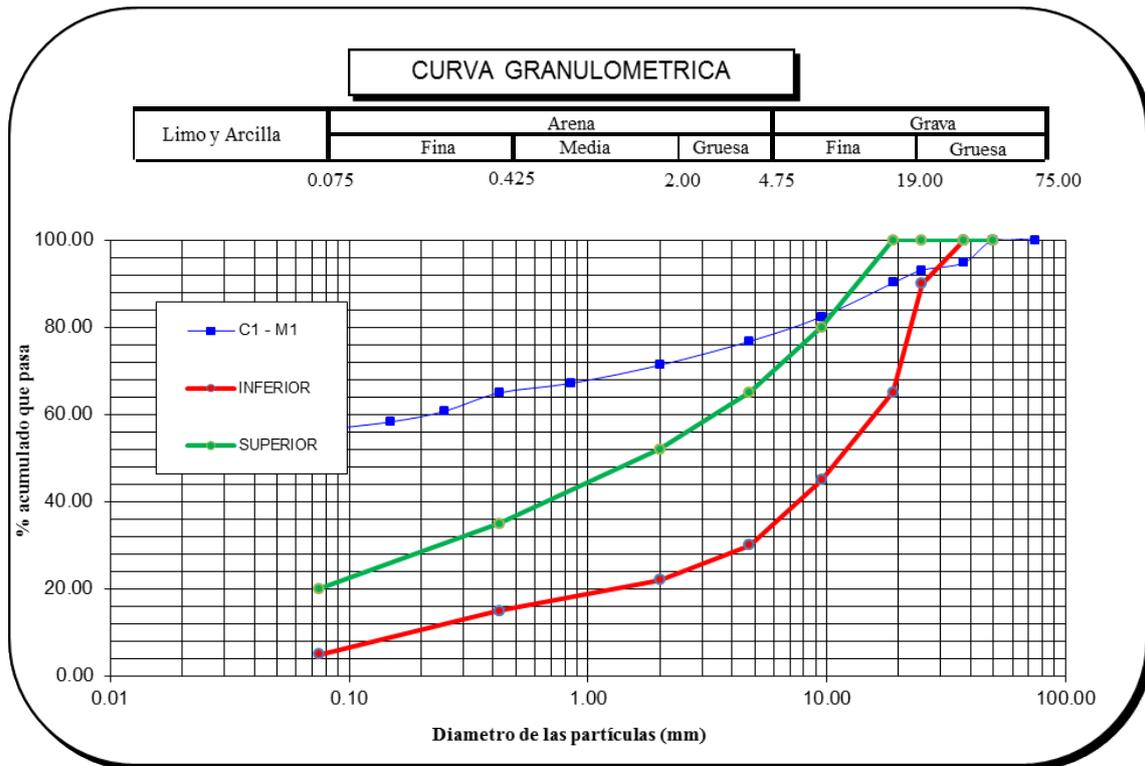
Gráfico 23: Curva granulométría de la C-1 / M-1 hacia los finos se encuentra fuera del huso granulométrico requerido para la construcción del afirmado.

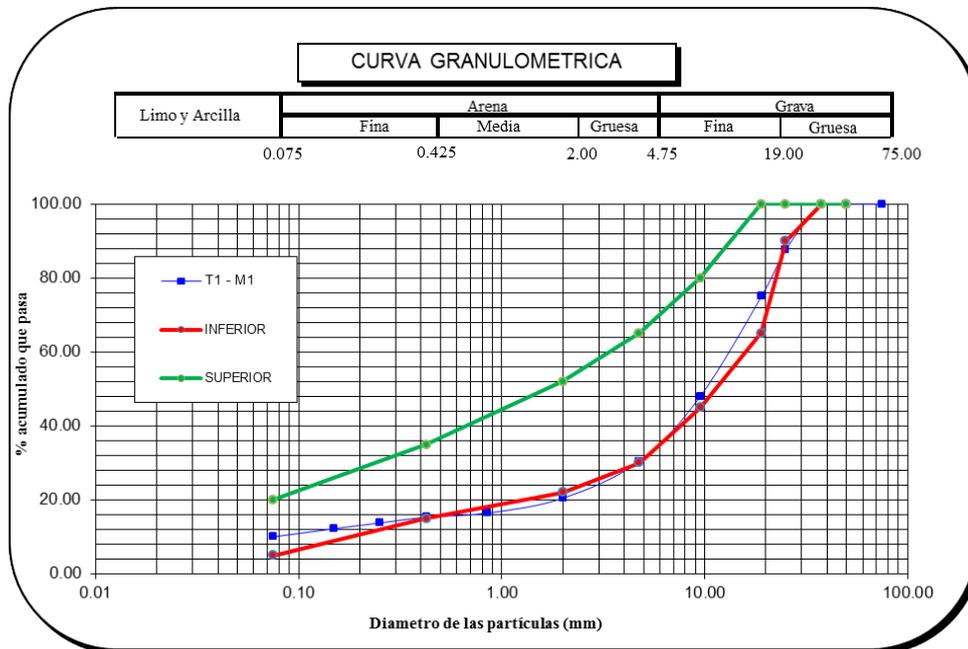
Gráfico 25: Curva granulométría de la T-1 / M-1 hacia los finos se encuentra ligeramente fuera del huso granulométrico requerido para la construcción del afirmado.

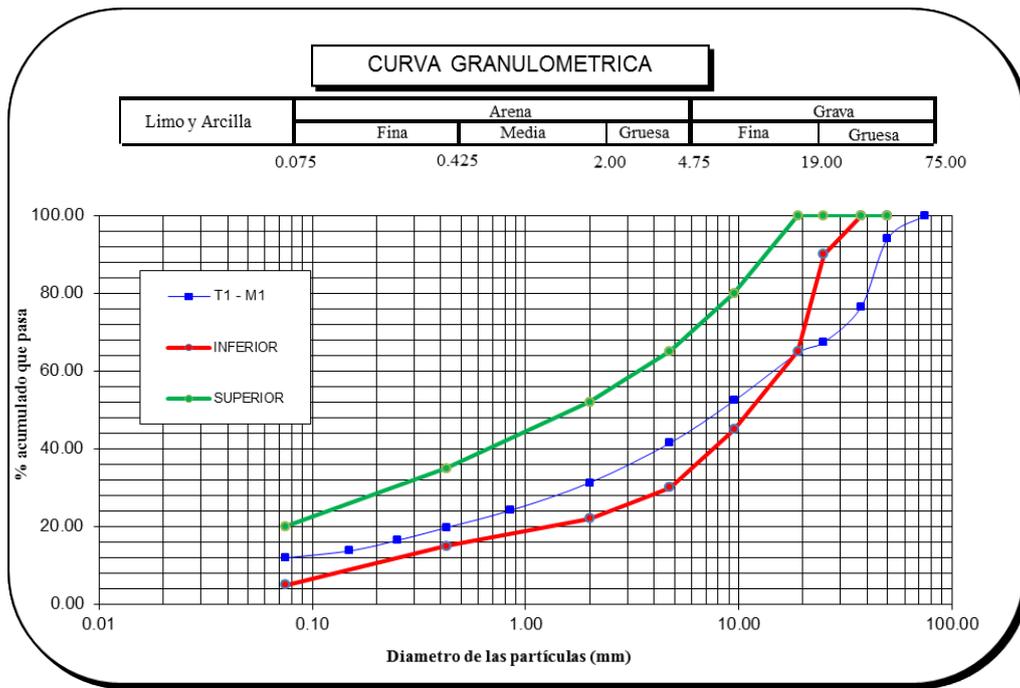
Gráfico 26: Curva granulométría Mezcla de la T-1 / M-1 18+300 y Agregado Rio Molino huayco hacia los finos se encuentra ligeramente fuera del huso granulométrico requerido con ligera deficiencia de grava gruesa para la construcción del afirmado

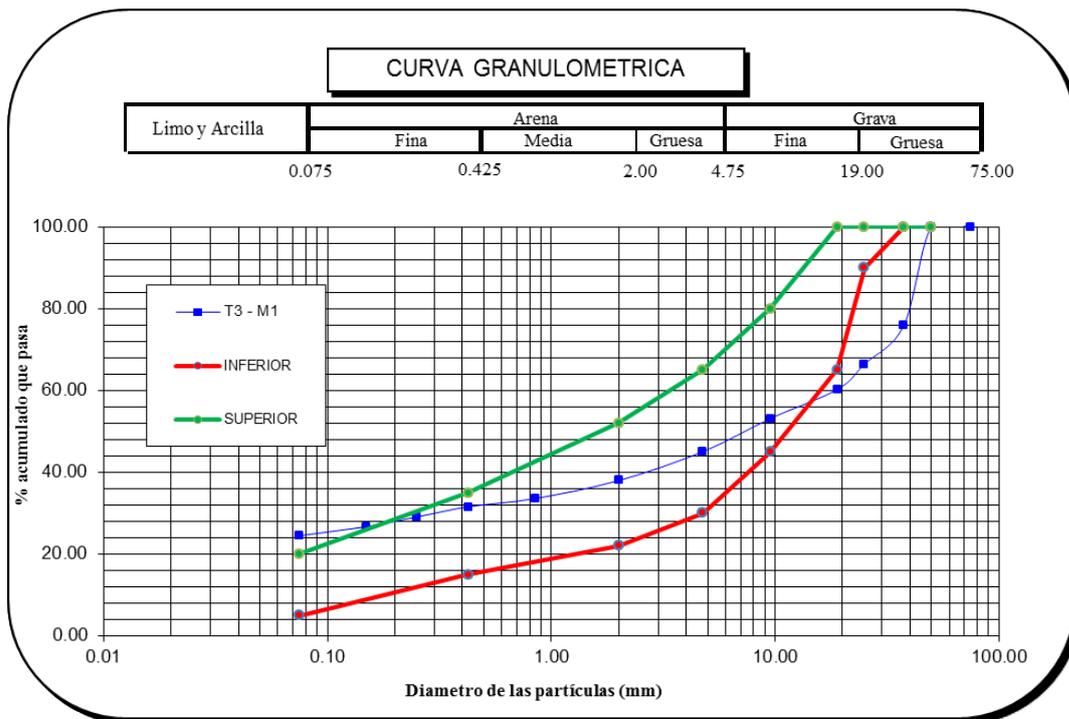
Gráfico 27: Curva granulométrica de la T-3 / M-1 hacia los finos se encuentra ligeramente fuera del huso granulométrico requerido con ligera deficiencia de grava gruesa para la construcción del afirmado.

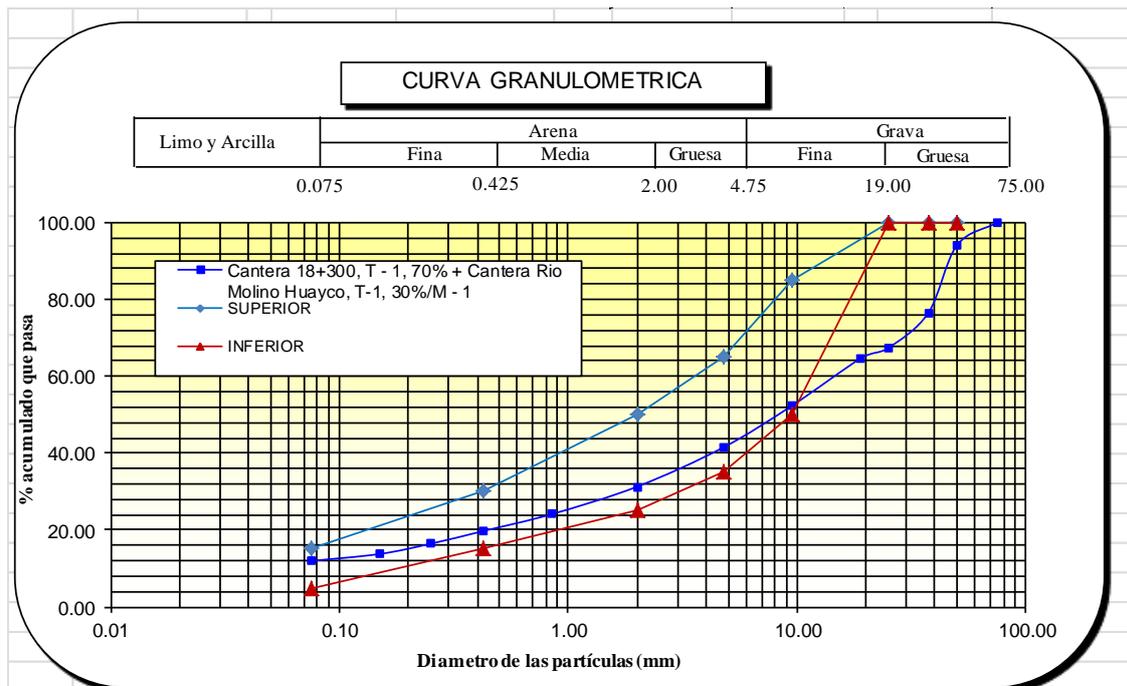
Gráfico 28: Curva granulométrica de la Mezcla Cantera T-1 / M-1, 70% y Cantera MolinoHuayco, T-1, 30%, se encuentra dentro del huso granulométrico requerido.

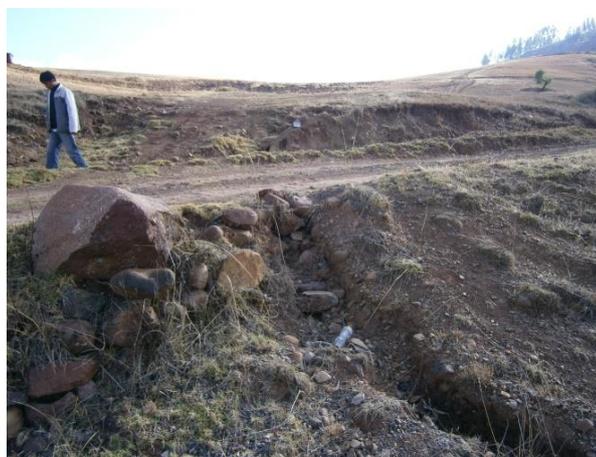
Alcantarilla km 0+250.- Es una estructura mampostería de piedra, sin muros de contención y cabezales en el ingreso y salida. La estructura se observa en mal estado de conservación, y la sección de la alcantarilla artesanal se encuentra completamente colmatada.

Foto 21: Vista de la ubicación de alcantarilla que va ser de mampostería de piedra

Al rehabilitarse y mejorar las condiciones de la carretera, circularán vehículos pesados que podrían dañar severamente estas estructuras antiguas de construcción artesanal y capacidad incierta, motivo por el cual se propone reemplazarlas.

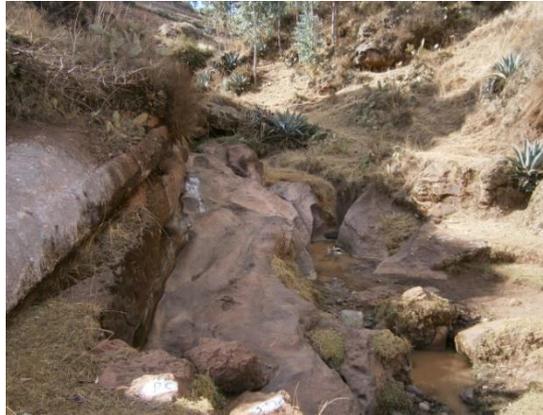
Alcantarilla km 3+123.- Es una estructura mampostería de piedra, sin muros de contención y cabezales en el ingreso y salida. La estructura se observa en mal estado de

conservación, pero la sección de la alcantarilla artesanal se encuentra completamente colmatada.

Foto 22: Vista de la alcantarilla que será reemplazado por un baden

Al rehabilitarse y mejorar las condiciones de la carretera, circularán vehículos pesados que podrían dañar severamente estas estructuras antiguas de construcción artesanal y capacidad incierta, motivo por el cual se propone reemplazarla por un badén.

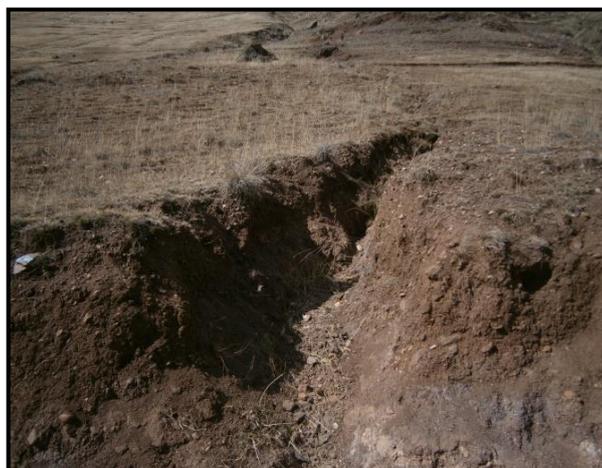
Alcantarilla km 5+460.- Es una estructura mampostería de piedra, sin muros de contención y cabezales en el ingreso y salida. La estructura se observa en mal estado de conservación, pero la sección de la alcantarilla artesanal se encuentra completamente colmatada.

Foto 23: Vista de la sección de la alcantarilla artesanal se encuentra completamente colmatada

Al rehabilitarse y mejorar las condiciones de la carretera, circularán vehículos pesados que podrían dañar severamente estas estructuras antiguas de construcción artesanal y capacidad incierta, motivo por el cual se propone reemplazarla.

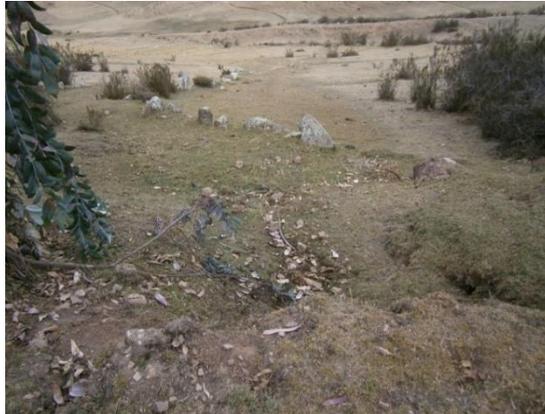
Alcantarilla km 11+240.- Es una estructura mampostería de piedra, sin muros de contención y cabezales en el ingreso y salida. La estructura se observa en mal estado de

conservación, pero la sección de la alcantarilla artesanal se encuentra completamente colmatada.

Foto 24: Vista de la alcantarilla en mal estado de conservación

Al rehabilitarse y mejorar las condiciones de la carretera, circularán vehículos pesados que podrían dañar severamente estas estructuras antiguas de construcción artesanal y capacidad incierta, motivo por el cual se propone reemplazarla.

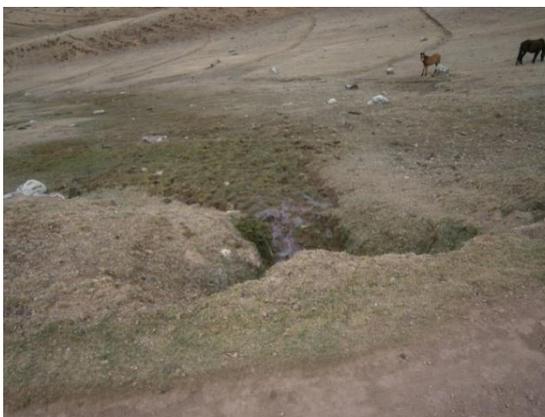
Alcantarilla km 11+450.- Es una estructura mampostería de piedra, sin muros de contención y cabezales en el ingreso y salida. La estructura se observa en mal estado de conservación, pero la sección de la alcantarilla artesanal se encuentra completamente colmatada.

Foto 25: Vista de la sección de la alcantarilla artesanal se encuentra completamente colmatada

Al rehabilitarse y mejorar las condiciones de la carretera, circularán vehículos pesados que podrían dañar severamente estas estructuras antiguas de construcción artesanal y capacidad incierta, motivo por el cual se propone reemplazarla.

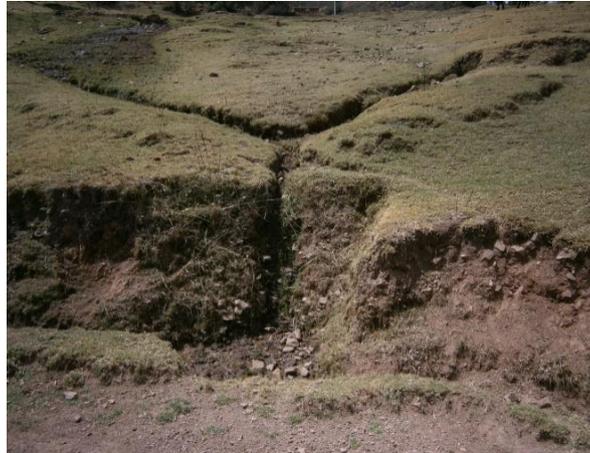
Alcantarilla km 14+528.- Es una estructura mampostería de piedra, sin muros de contención y cabezales en el ingreso y salida. La estructura se observa en mal estado de

conservación, pero la sección de la alcantarilla artesanal se encuentra completamente colmatada.

Foto 26: Vista de la sección de la alcantarilla artesanal se encuentra completamente colmatada

Al rehabilitarse y mejorar las condiciones de la carretera, circularán vehículos pesados que podrían dañar severamente estas estructuras antiguas de construcción artesanal y capacidad incierta, motivo por el cual se propone reemplazarla.

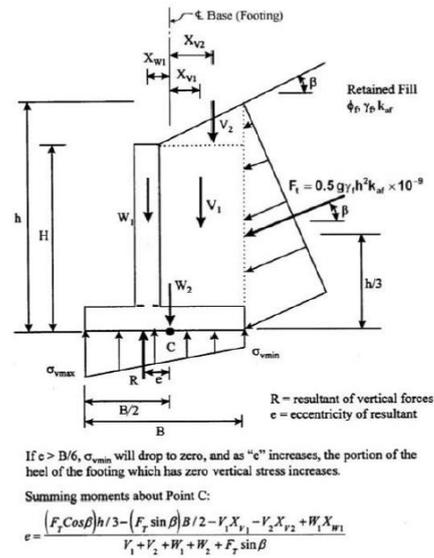
Figure 11.6.3.2-2 Bearing Stress Criteria for Conventional Wall Foundations on Rock.

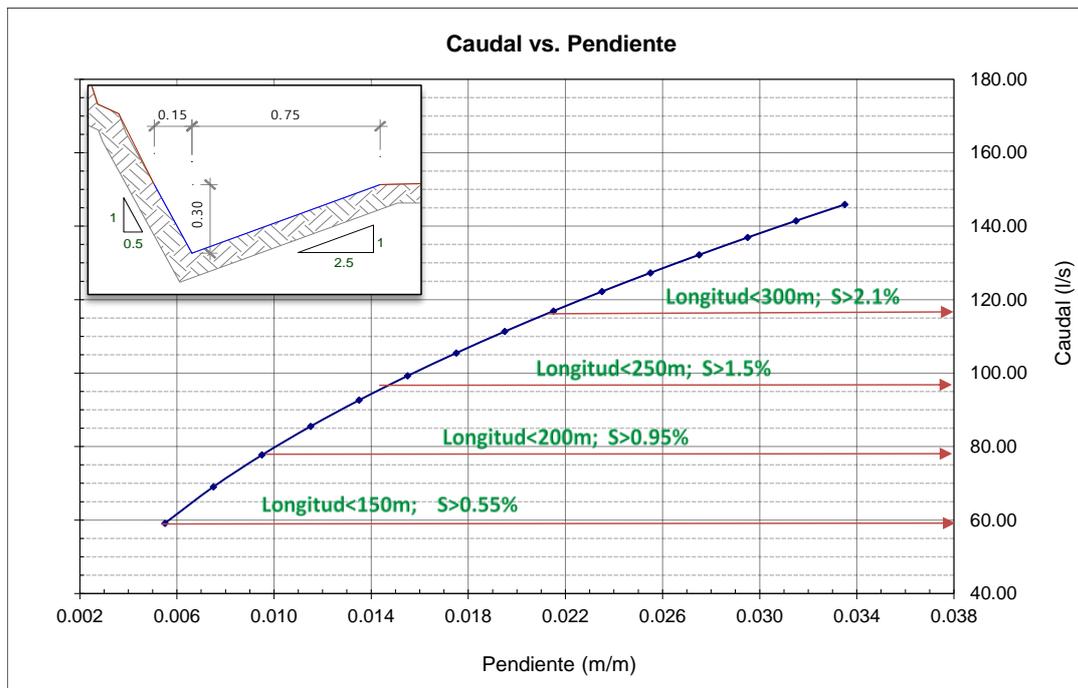
Gráfico 33: Caudal vs Pendiente

Según los cálculos hidráulicos, conforme las pendientes longitudinales son mayores se puede extender las longitudes de cunetas Tipo I a proyectar. Para longitudes de cunetas menores a 150 m la sección hidráulica proyectada permitirá la descarga de su respectivo caudal de diseño hidrológico con pendientes mayores a 0.55% y para la descarga de caudales de diseño de cunetas de hasta 300 m de longitud se necesita pendientes longitudinales mayores a 2.1 %.

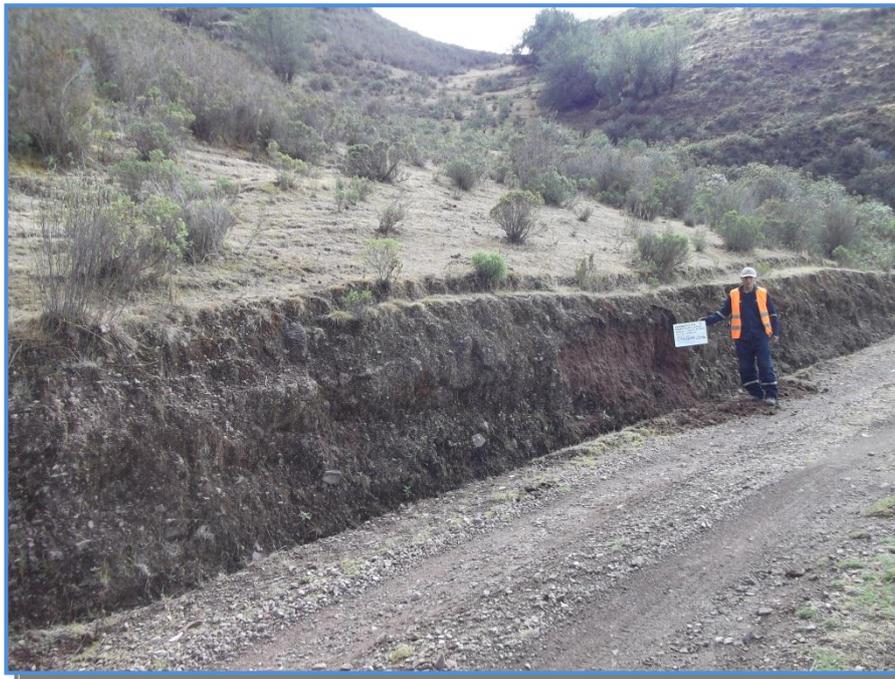
Foto N° 5: Ubicación de T-1 / CANTERA 13+900.

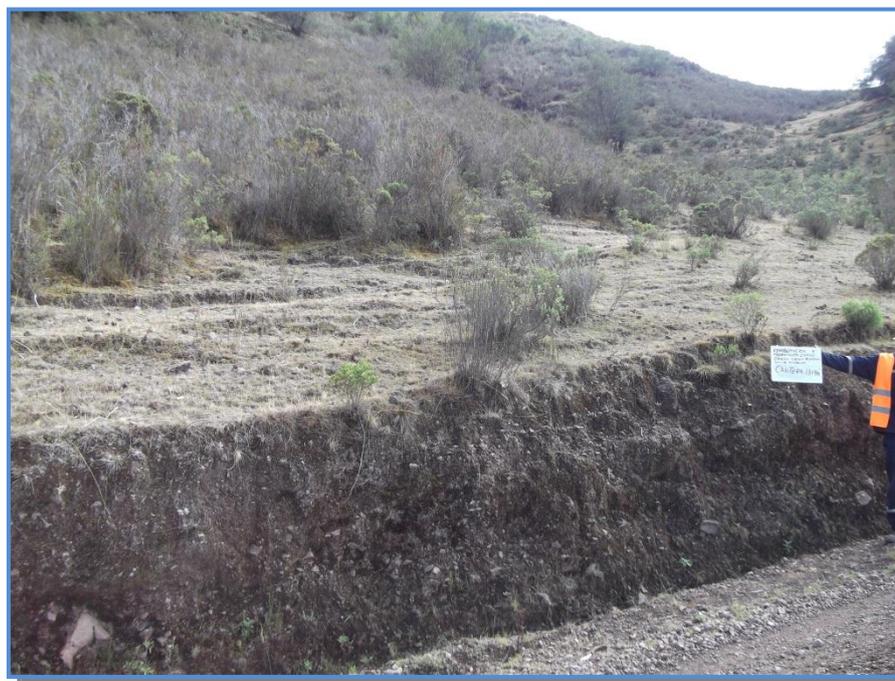
Foto N° 6: Ubicación de T-2 / CANTERA 13+900

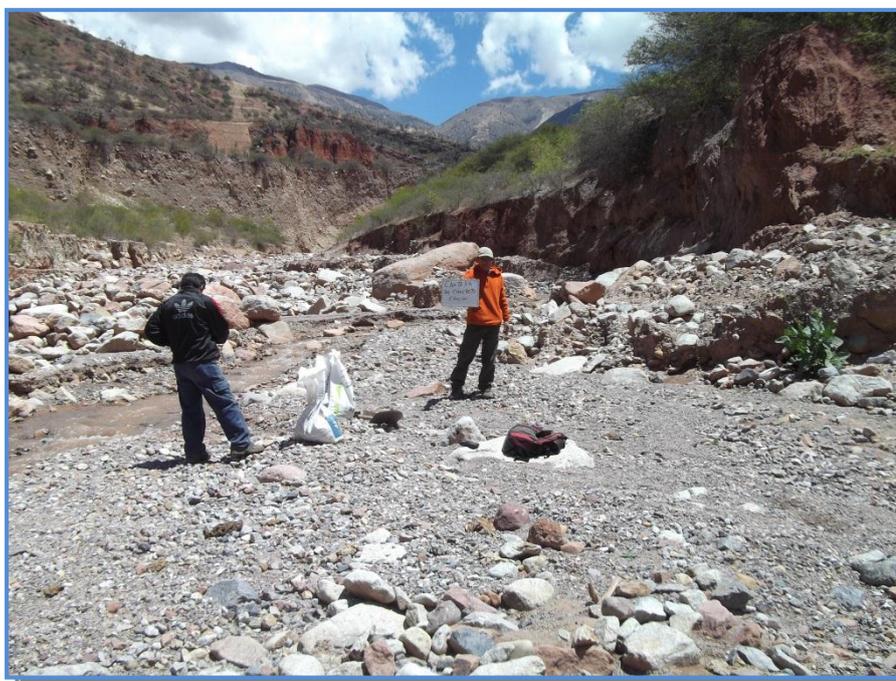
Foto N° 10: Ubicación de T-1 / CANTERA RIO MOLINO HUAYCO.

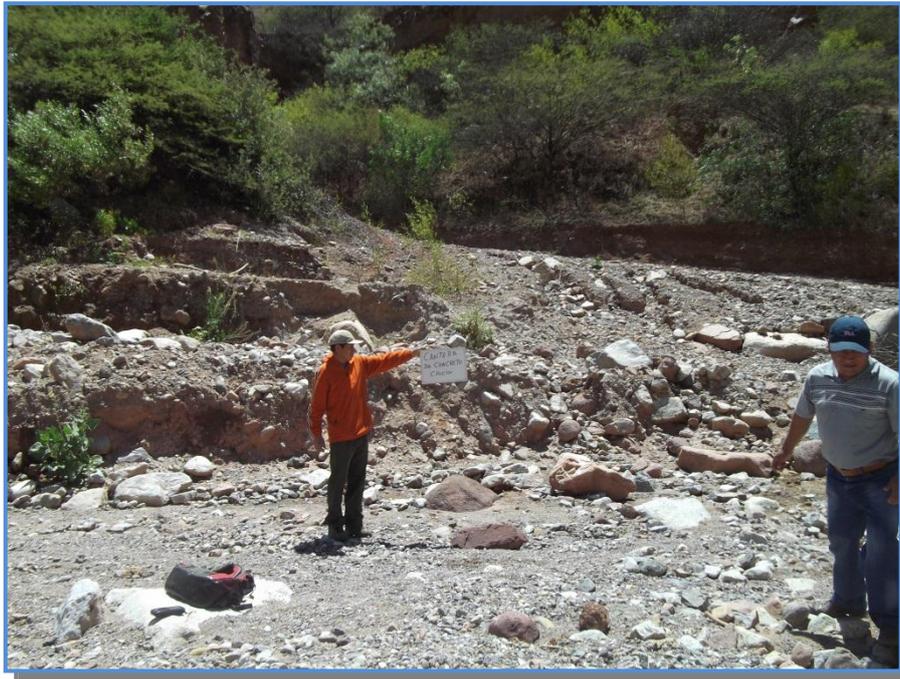
Foto N° 11: Ubicación de T-2 / CANTERA RIO MOLINO HUAYCO
