UNIVERSIDAD NACIONAL DE SAN ANTONIO ABAD DEL CUSCO

ESCUELA PROFESIONAL DE ARQUEOLOGIA

**ELEMENTOS FUNCIONALES DE LAS ESTRUCTURAS FUNERARIAS
PREHISPANICAS DEL SITIO ARQUEOLOGICO CH'ÑISIRI,
SECTOR CH'ÑISIRI, LIVITACA-CHUMBIVILCAS-2023**

2024

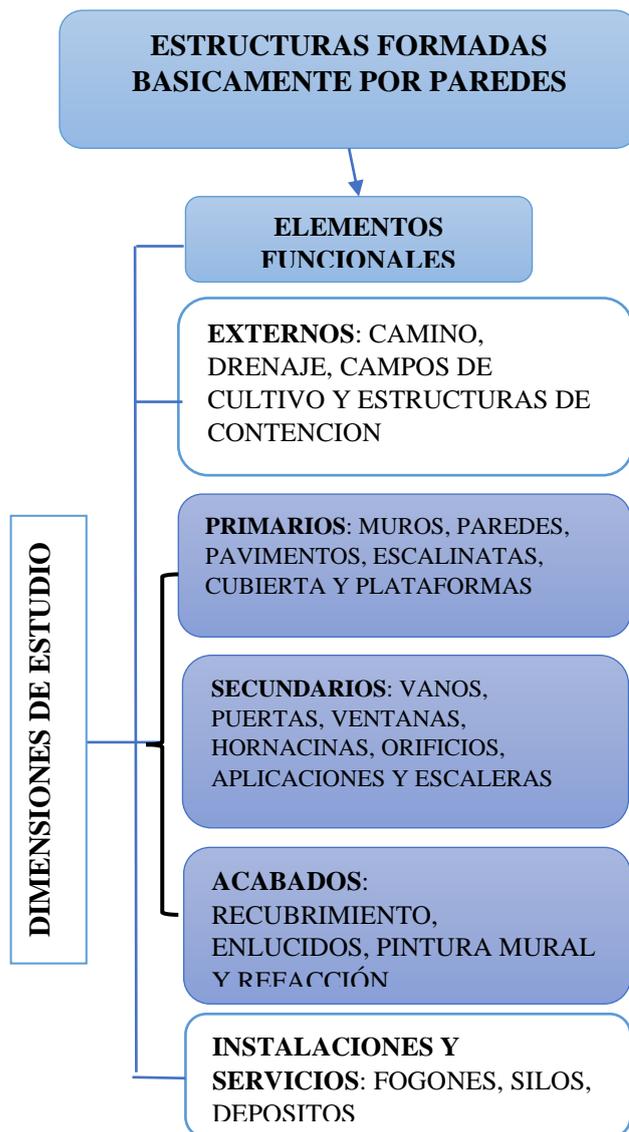
Esquema 1

Nota. La variable ELEMENTOS FUNCIONALES aplicada al estudio de las estructuras funerarias de Ch'ñisiri. Adaptado de Arqueología Práctica (p.20-59), Roger Ravines, 1989.

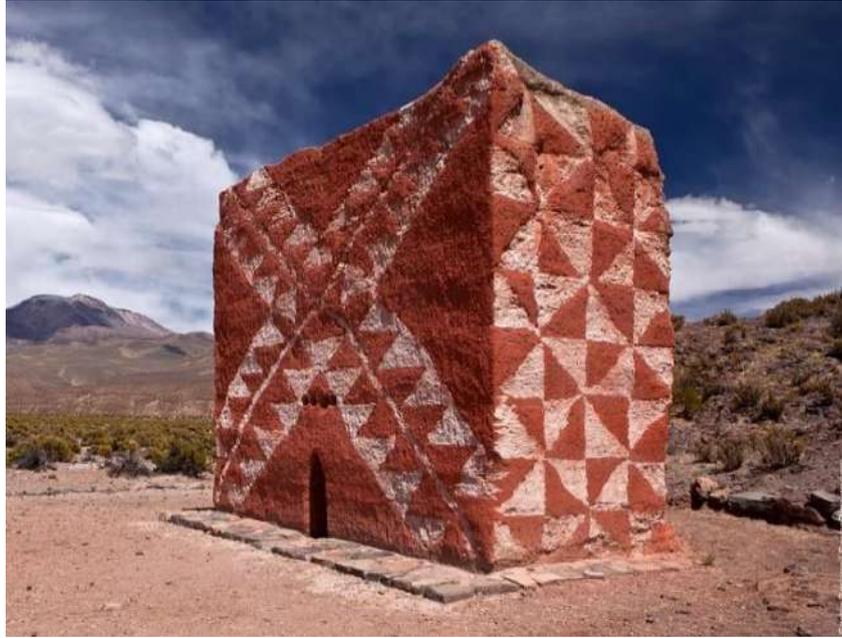
Figura 2

Chullpa de Willa-Kollu

Nota. En esta chullpa se observa diseño de cruz aspada. Fuente: <https://www.google.com/search=chullpa+de+willa-kollu&oq>).

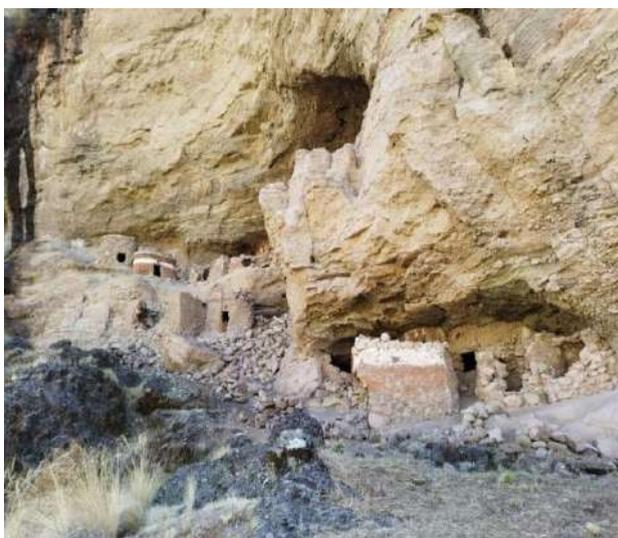
Figura 10

Estructuras funerarias de Ch'ñisiri

Nota. Aprovechamientos de los abrigos rocosos para la construcción de estructuras funerarias. Fuente: propia

La comunidad de Union Qora, sector Toqra donde se ubica el Sitio Arqueológico de Ch'íñisiri presenta una topografía de altiplanicie ondulada, laderas, quebradas, colinas, valles profundos y encañonados por donde discurren riachuelos. (Figuras 08 y 09) Se observa la presencia de cuevas originados de forma natural en depósitos de arenisca. Los pobladores que habitaron la zona de Livitaca y sitios aledaños en época prehispánica hicieron uso de la formación geomorfológica, aprovechando los abrigos rocosos existentes en los acantilados para la construcción de estructuras funerarias. Dichas estructuras se hallan adosadas a los riscos o fueron construidos al interior de los abrigos rocosos. (Figura 10)

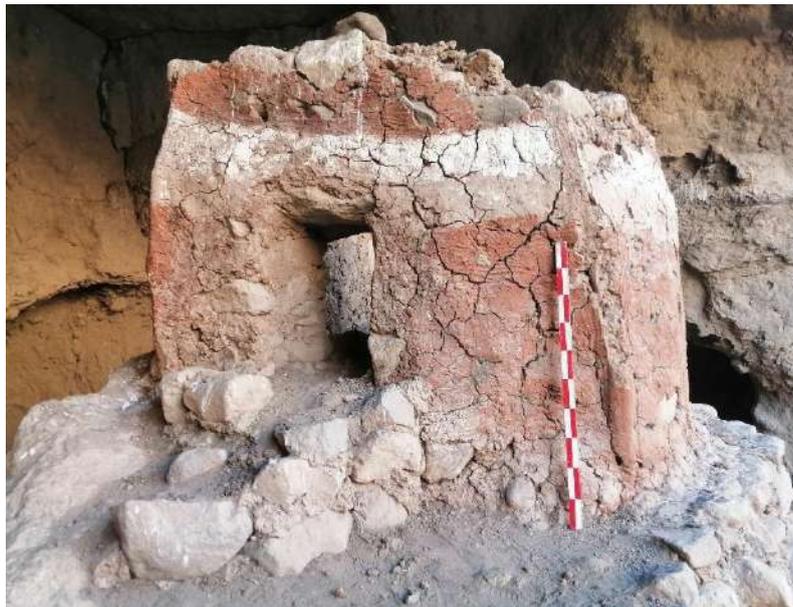
Figura 17

Estructura funeraria 07, abrigo 01

Nota. Véase la estructura funeraria en mal estado de conservación. Fuente: propia

máxima 1.80 m, altura mínima 1.10 m, de espesor de muro 0.65 m y una inclinación de 16°. El vano está orientado hacia el este, la estructura se encuentra en mal estado de conservación. En cuanto al material constructivo es tierra, arcilla, paja y elemento lítico sin trabajar (arenisca y canto rodado), la técnica constructiva del muro es mampostería ordinaria (Figuras 17 y 18).

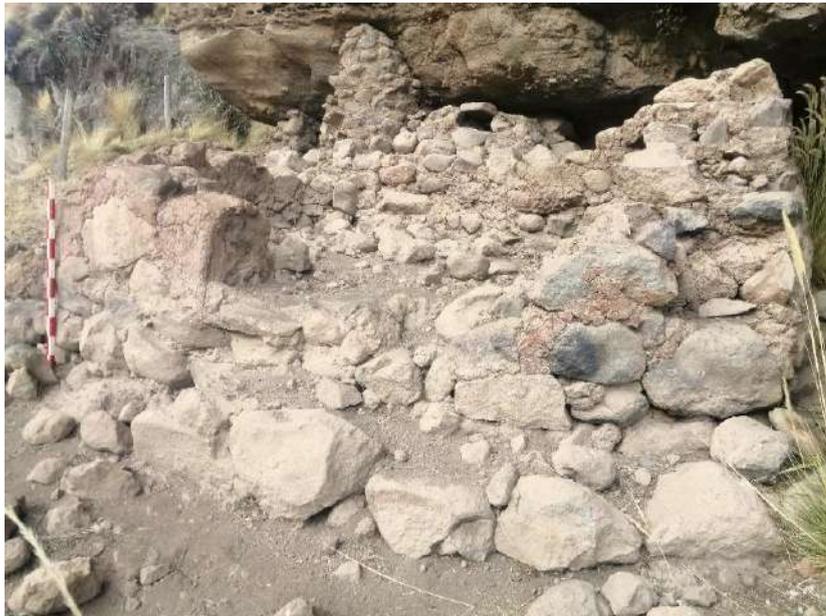
Figura 19

Estructura funeraria 03, abrigo 07

Nota. La estructura funeraria se halla colapsada casi en su totalidad. Fuente: propia

La estructura funeraria 03 se encuentra a una altitud de 3725 m s.n.m en las siguientes coordenadas UTM E: 211501.3162, N: 8422683.2408, emplazado en el abrigo 07, su disposición es aislada con respecto a las demás estructuras funerarias, de planta semirectangular. Tiene las siguientes dimensiones: largo: 4 m, ancho 3.05 m, altura máxima 1.12 m, altura mínima 0.48 m, de espesor de muro 0.50 m y una inclinación de 10°. El vano está orientado hacia el norte, la estructura se encuentra en mal estado de conservación. Referente al material constructivo es tierra y elementos líticos sin trabajar y canteado (arenisca, andesita y canto rodado), la técnica constructiva del muro es mampostería ordinaria. (Figura 19 y 20)

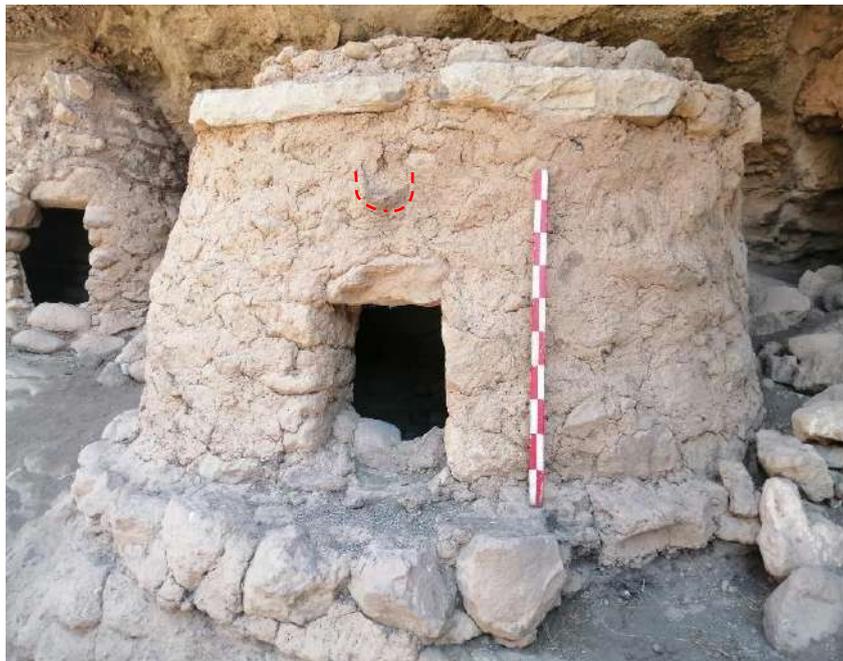
Figura 21

Estructura funeraria 04, abrigo 09

Nota. La estructura funeraria se halla en buen estado de conservación. Fuente: propia

La estructura funeraria 04 se halla a una altitud de 3725 m s.n.m en las siguientes coordenadas UTM E: 211473.0917, N: 8422755.9520, emplazado en el abrigo 09, su disposición es aislada con respecto a las demás estructuras funerarias, la planta es ovoide. Presenta las siguientes dimensiones: largo 2.47 m, ancho 2 m, altura máxima 1.57 m, altura mínima 1.33 m, el espesor de muro 0.42 m y una inclinación de 2°. El vano está orientado al noreste, esta estructura se encuentra en buen estado de conservación. El material constructivo es tierra, paja y elementos líticos con una talla de desbastado (arenisca, canto rodado y toba volcánica), la técnica constructiva del muro es mampostería ordinaria (Figura 21 y 22).

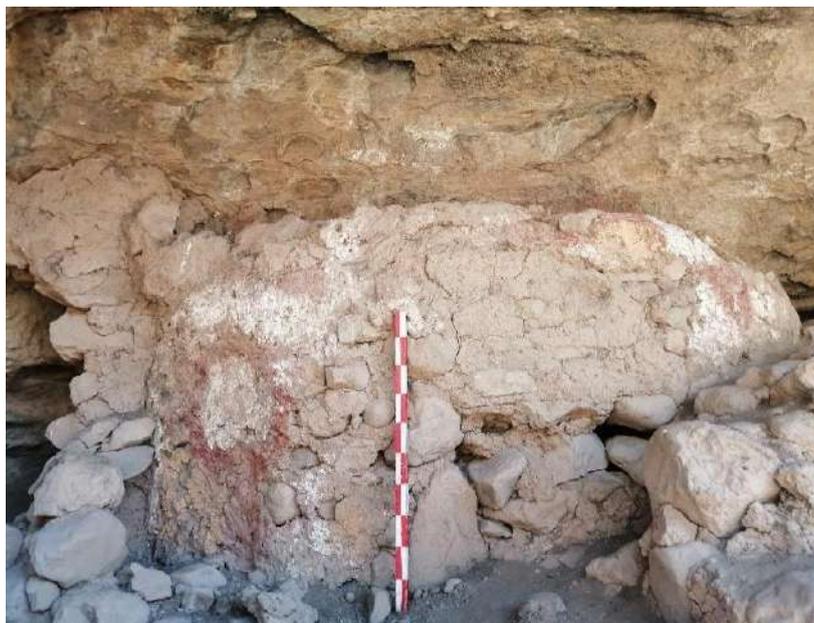
Figura 23

Estructura funeraria 07, abrigo 09

Nota. Obsérvese la estructura funeraria que posee motivos decorativos. Fuente: propia

siguientes coordenadas UTM E: 211468.9500, N: 8422755.6719, emplazado en el abrigo 09, su disposición es agrupada y adosada al abrigo rocoso, se encuentra en conjunto con otras estructuras funerarias, de planta semiovoide. Tiene las siguientes dimensiones: largo 3 m, ancho 1.27 m, altura máxima 1.60m, altura mínima 0.50m, cuyo espesor de muro es 0.60 m y una inclinación de 3°. El vano está orientado hacia el noreste, la estructura se encuentra en regular estado de conservación. El material constructivo es tierra, paja y elementos líticos sin trabajar (arenisca y canto rodado), la técnica constructiva del muro es mampostería ordinaria. (Figura 23 y 24)

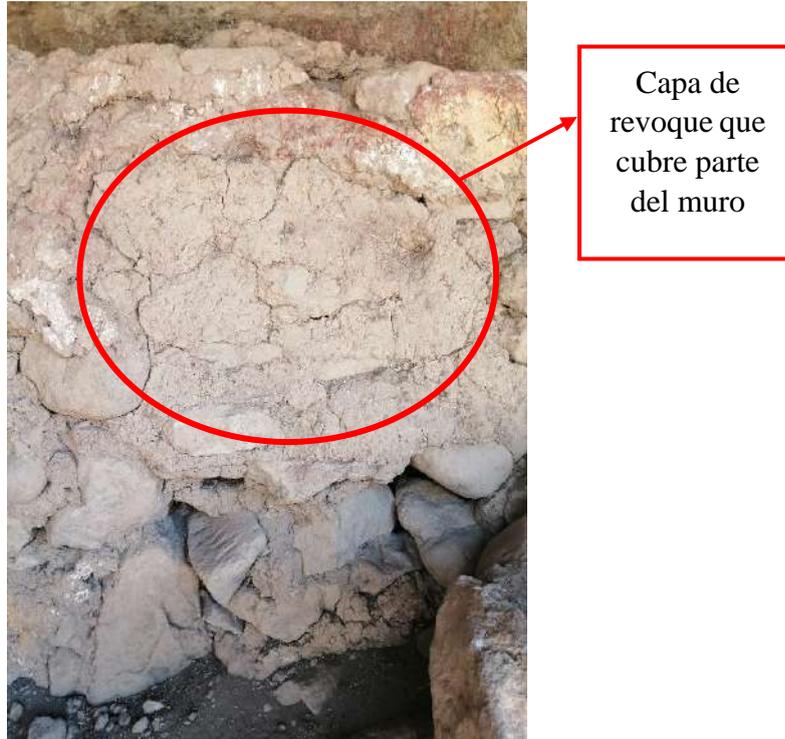
Figura 25

Acabado como parte de un tratamiento posterior

Nota. Capa de revoque que cubre enlucidos previos. Fuente: propia

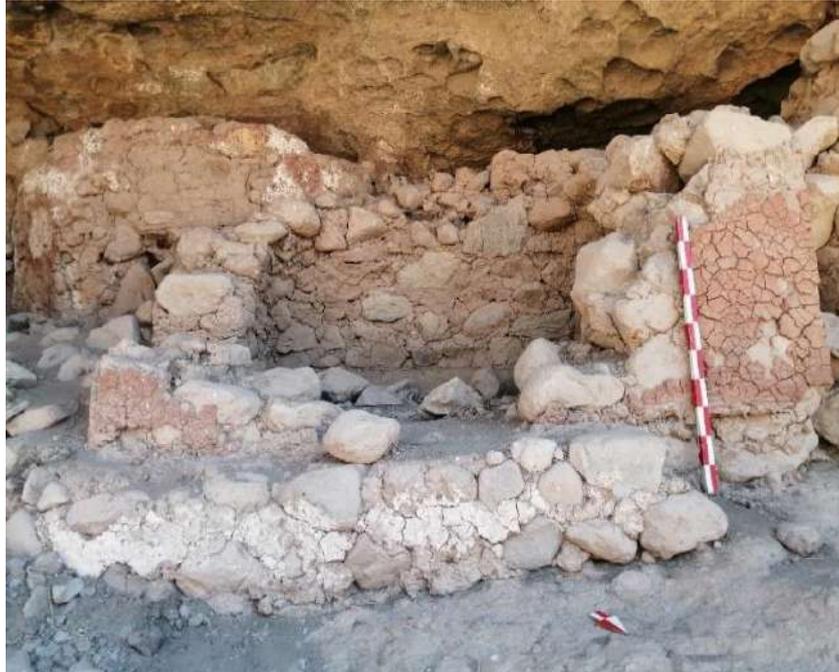
Figura 26

Estructura funeraria 08, abrigo 09

Nota. La estructura funeraria se halla en mal estado de conservación. Fuente: propia

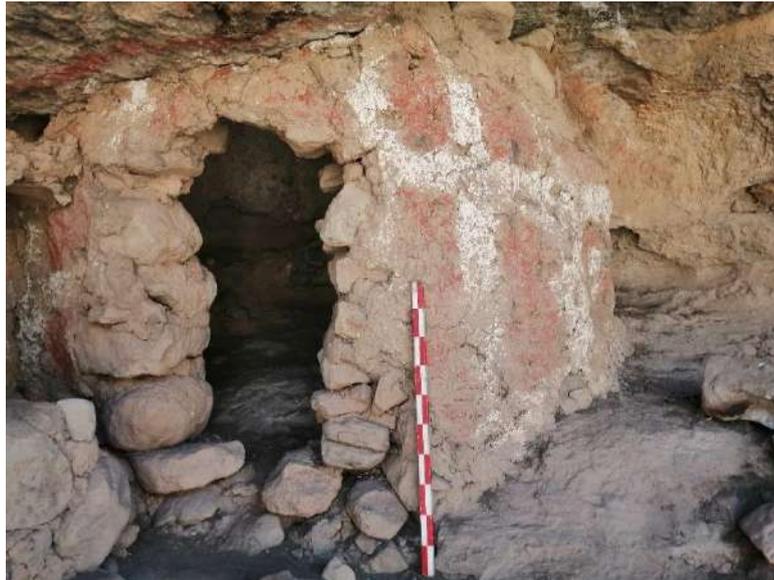
Figura 28

Estructura funeraria 15, abrigo 09

Nota. La estructura funeraria se halla adosado a risco. Fuente: propia

hacia el este; la estructura se encuentra en regular estado de conservación. El material constructivo es tierra, paja y elementos líticos sin trabajar (arenisca y canto rodado), la técnica constructiva del muro es mampostería ordinaria. (Figura 28 y 29)

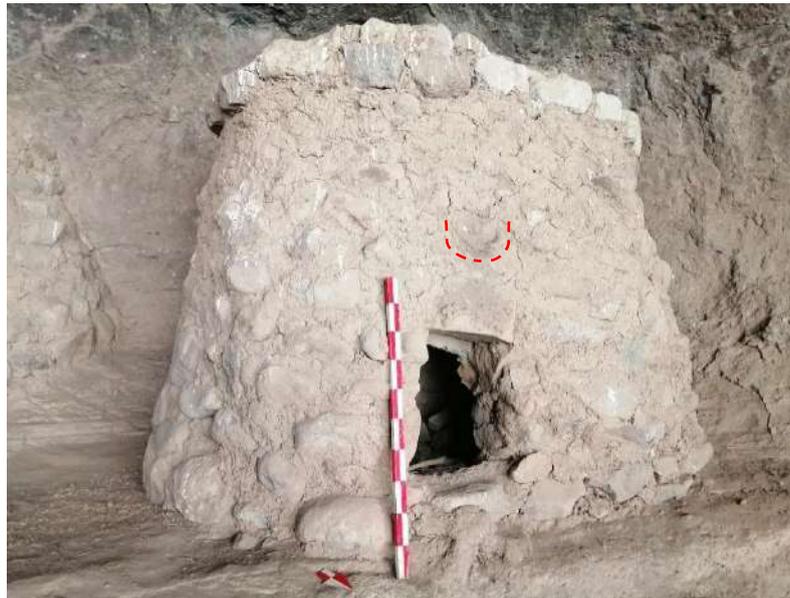
Figura 30

Estructura funeraria 05, abrigo 11

Nota. La estructura funeraria se halla en buen estado de conservación. Fuente: propia

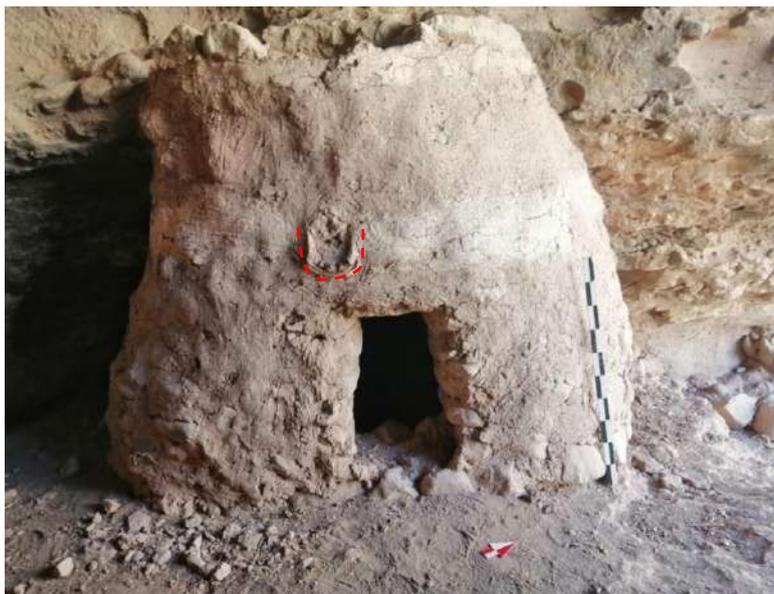
Figura 32

Estructura funeraria 06, abrigo 11

Nota. La estructura funeraria se halla adosado a risco. Fuente: propia

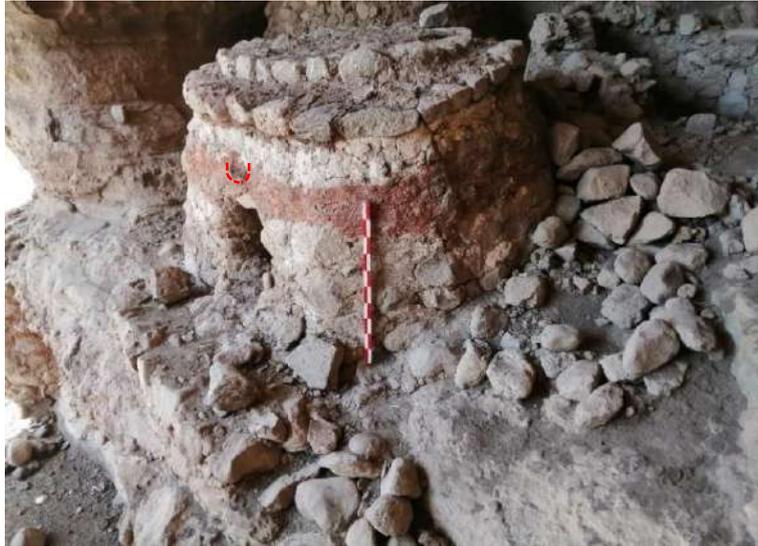
Figura 36

Estructura funeraria 03, abrigo 12

Nota. La estructura funeraria fue acondicionado al relieve del abrigo rocoso. Fuente: propia

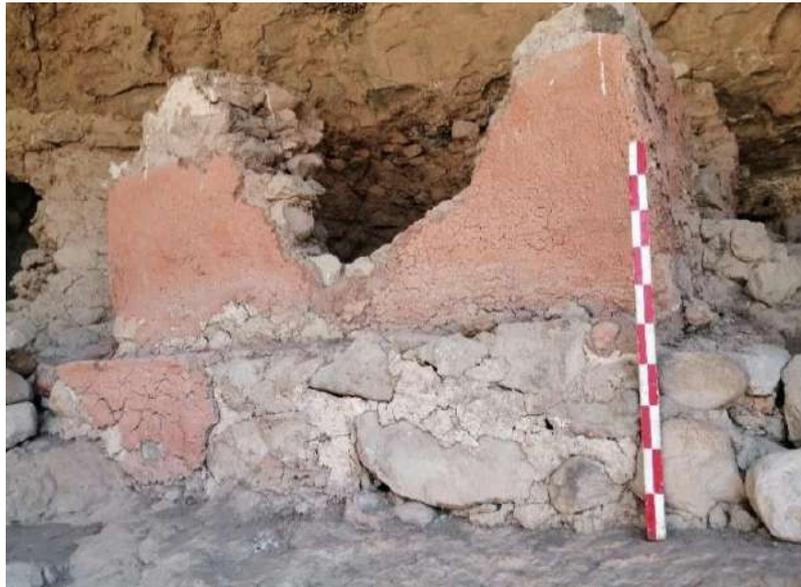
Figura 38

Estructura funeraria 08, abrigo 12

Nota. La estructura funeraria se encuentra en mal estado de conservación. Fuente: propia

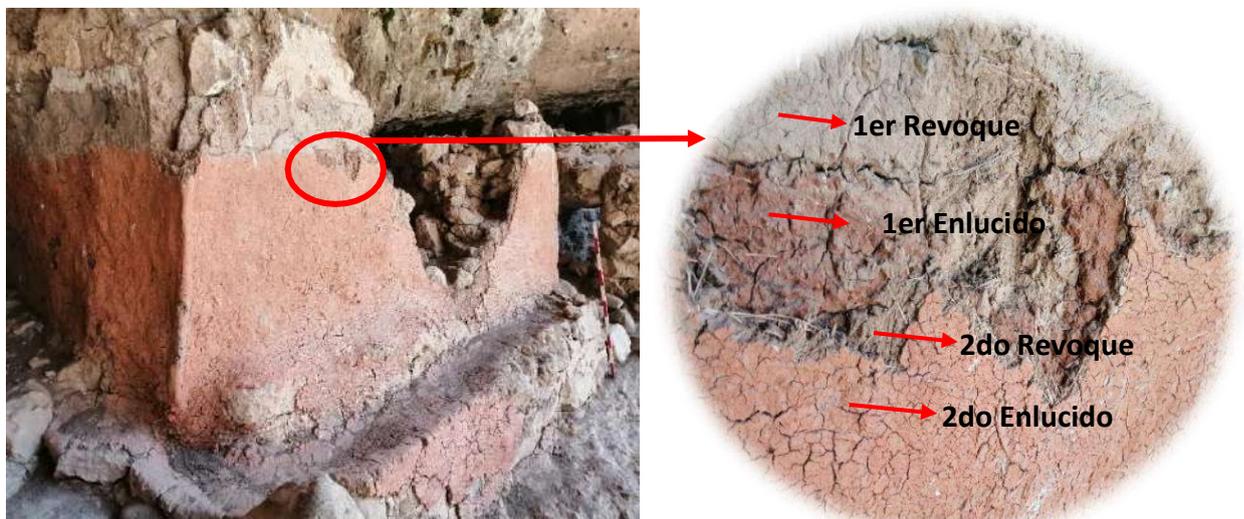
Acabado de la estructura funeraria 08

Nota. El acabado muestra el primer y segundo tratamiento. Fuente: propia

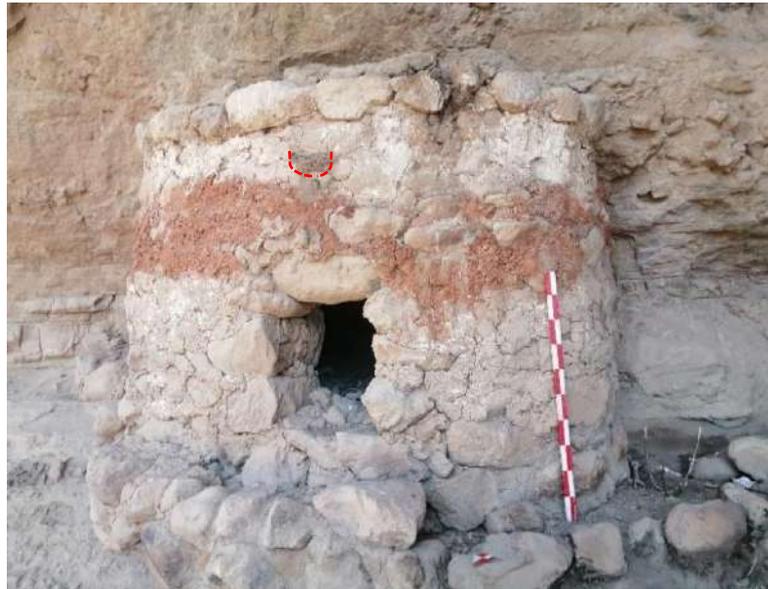
Figura 41

Estructura funeraria 12, abrigo 12

Nota. La estructura funeraria se halla adosado a risco. Fuente: propia

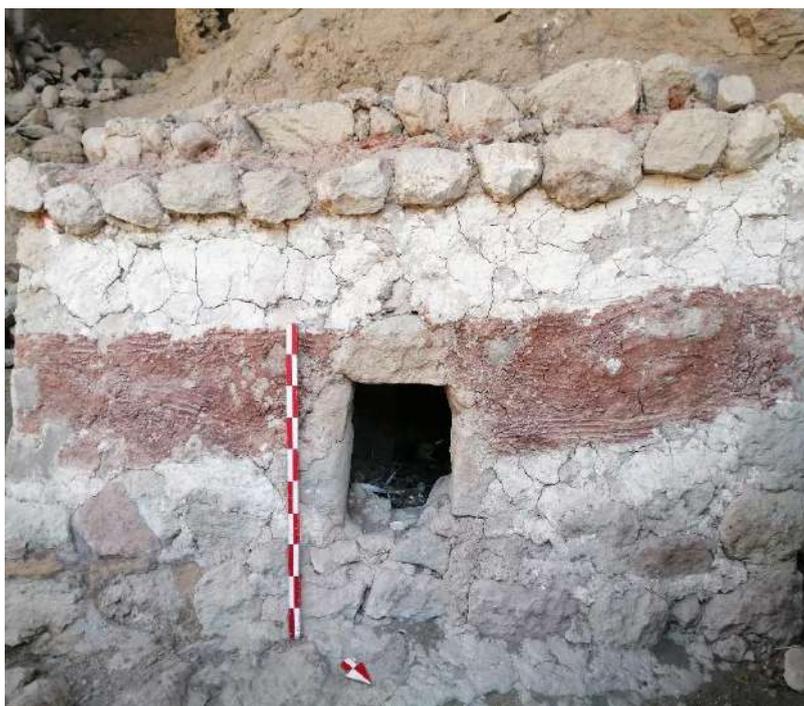
Figura 43

Estructura funeraria 20, abrigo 12

Nota. La estructura funeraria se halla en buen estado de conservación. Fuente: propia

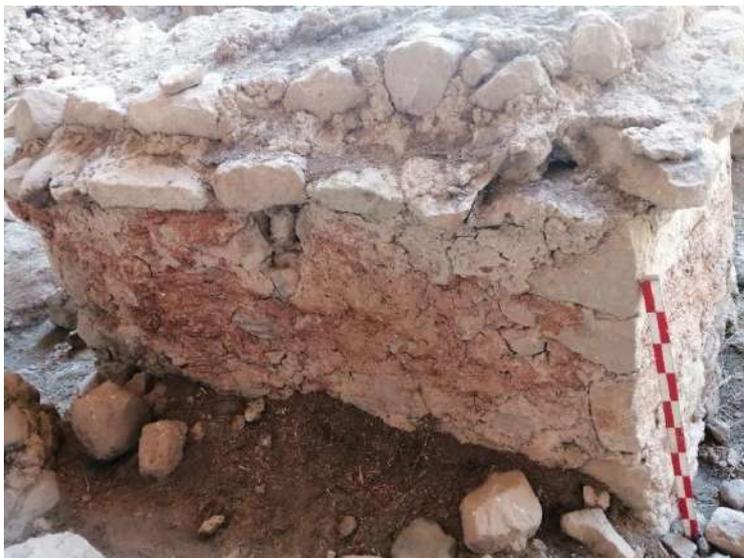
Figura 45

Muro posterior de la estructura que presenta un acabado más simple

Nota. El muro posterior de la estructura presenta enlucido de un solo color. Fuente: propia

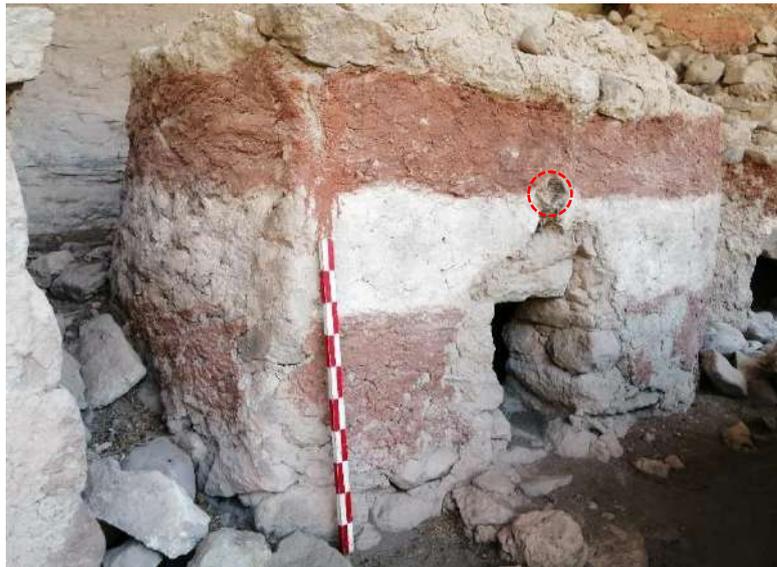
Figura 46

Estructura funeraria 22, abrigo 12

Nota. La estructura funeraria se encuentra en buen estado de conservación. Fuente: propia

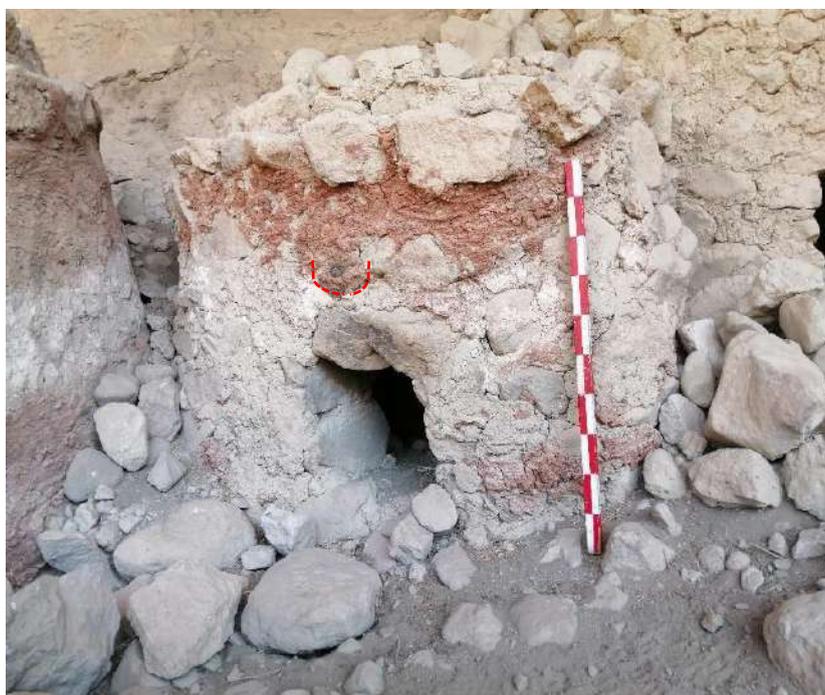
Figura 48

Estructura funeraria 23, abrigo 12

Nota. La estructura funeraria se halla en regular estado de conservación. Fuente: propia

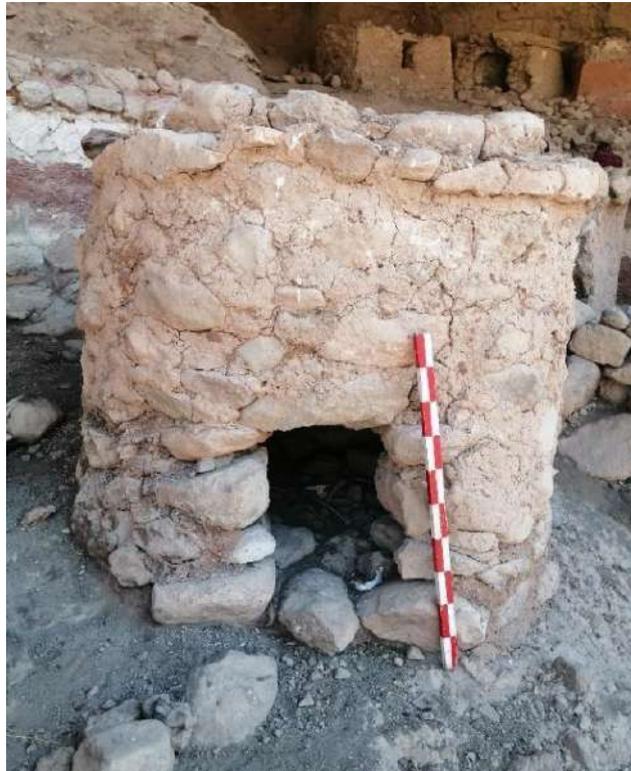
Figura 50

Estructura funeraria 26, abrigo 12

Nota. La estructura funeraria tiene un acabado rústico, sin enlucido ni decoración. Fuente: propia

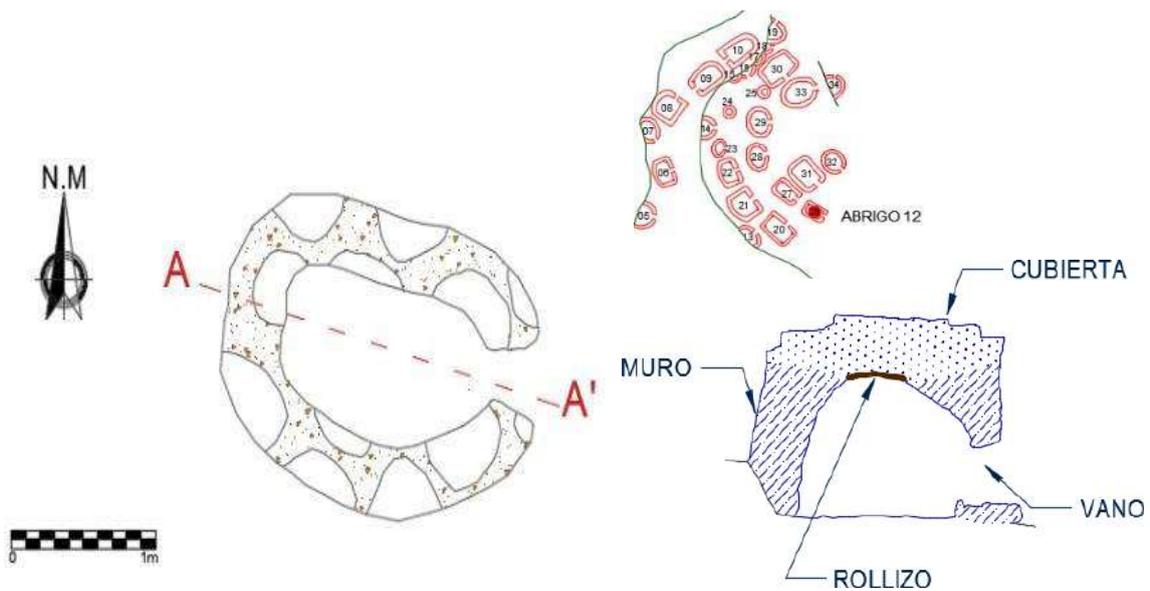
Plano de planta y corte de la estructura funeraria 26

Cubierta.- Una cubierta de forma ovoide con cornisa que sobresale 0.04 m del muro de la estructura funeraria y técnica de envigado con rollizos colocados de forma paralela por la parte interna. (Figura 52)

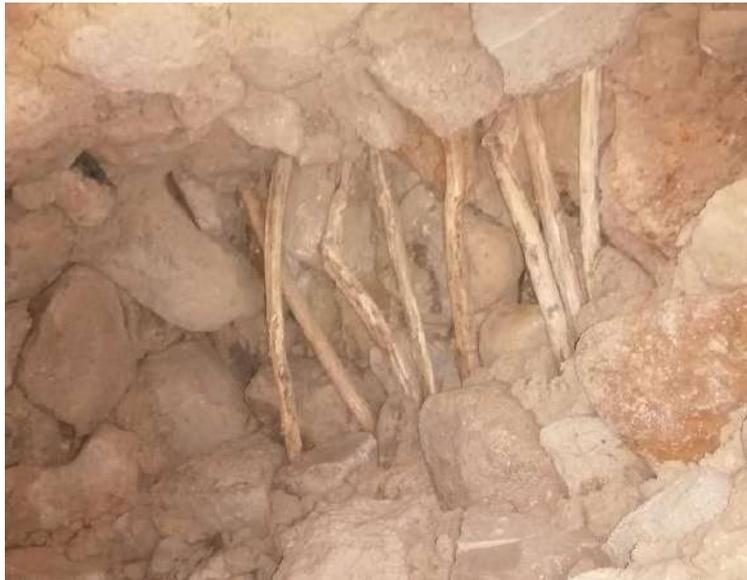
Figura 52

Cubierta interna de la estructura funeraria 26

Nota. La parte interna de la cubierta presenta un envigado de rollizos. Fuente: propia

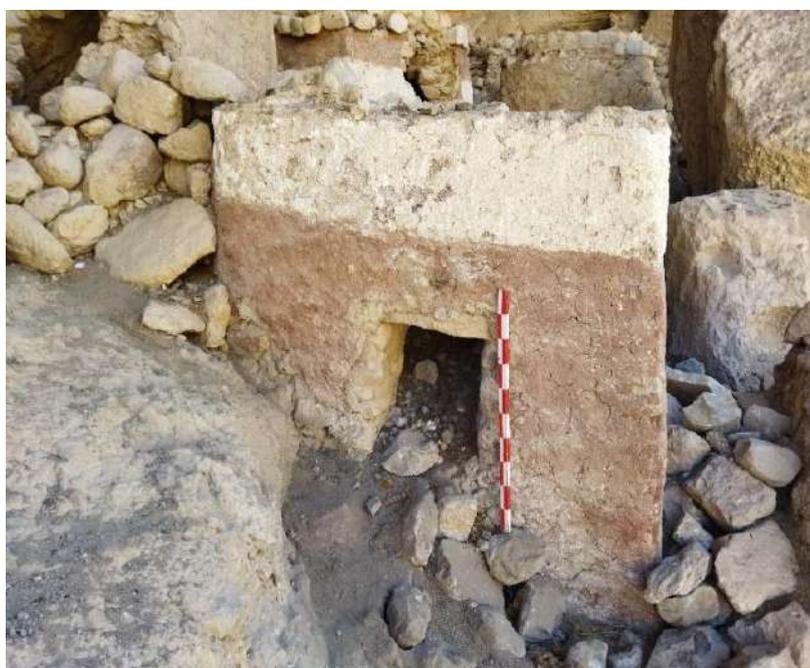
Figura 53

Estructura funeraria 31, abrigo 12

Nota. En la estructura funeraria solo se conserva el muro, mas no la cubierta. Fuente: propia

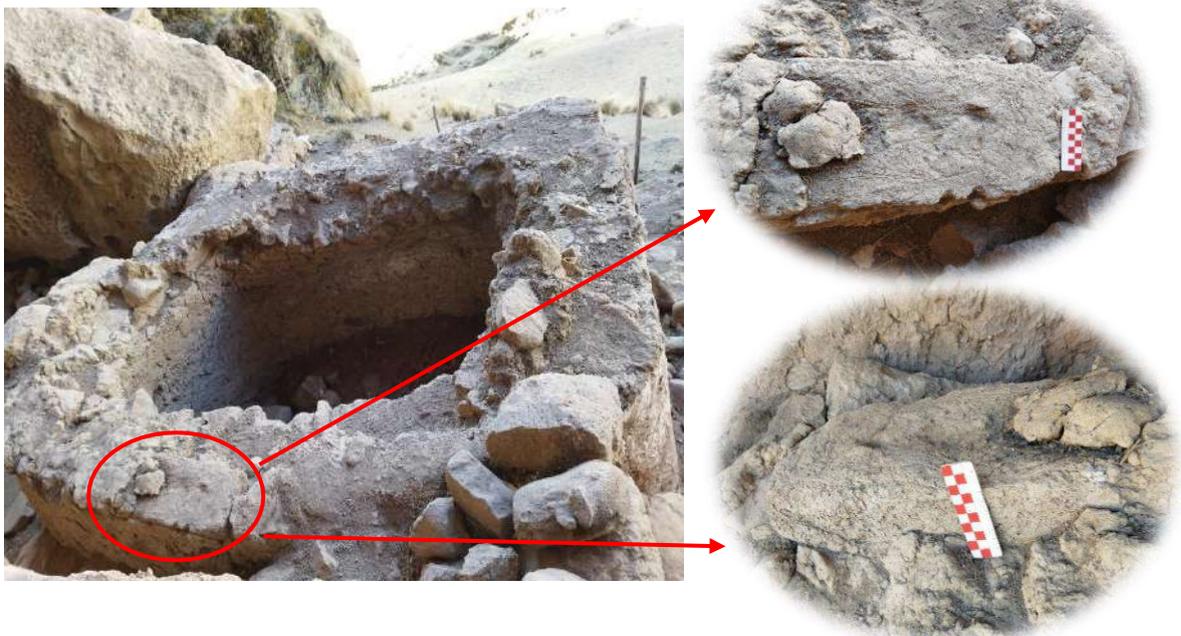
Presencia de adobe en el muro lateral izquierdo

Nota. Un adobe de forma semi cuadrangular se registró en el muro. Fuente: propia

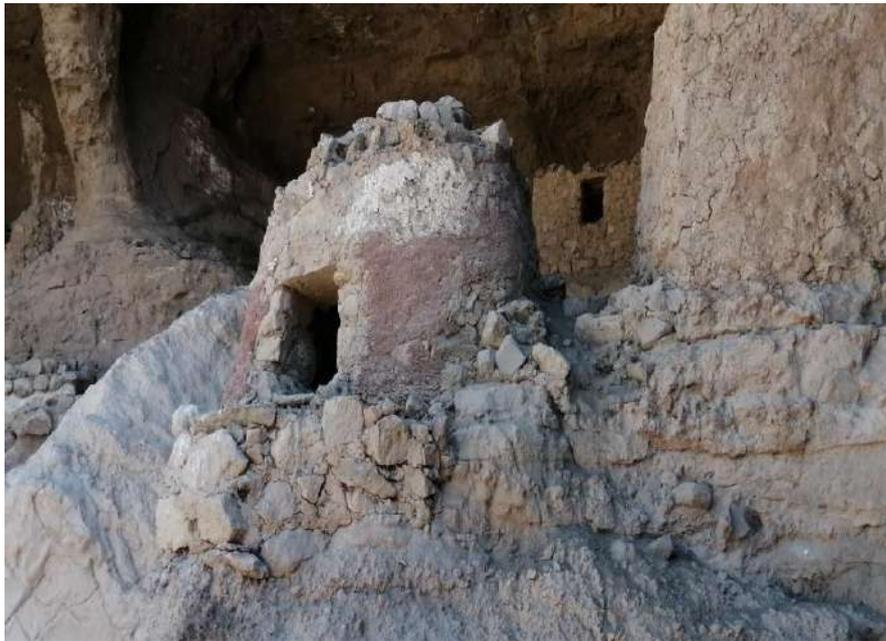
Figura 56

Estructura funeraria 33, abrigo 12

Nota. La estructura funeraria se halla sobre una plataforma construido encima del afloramiento rocoso. Fuente: propia

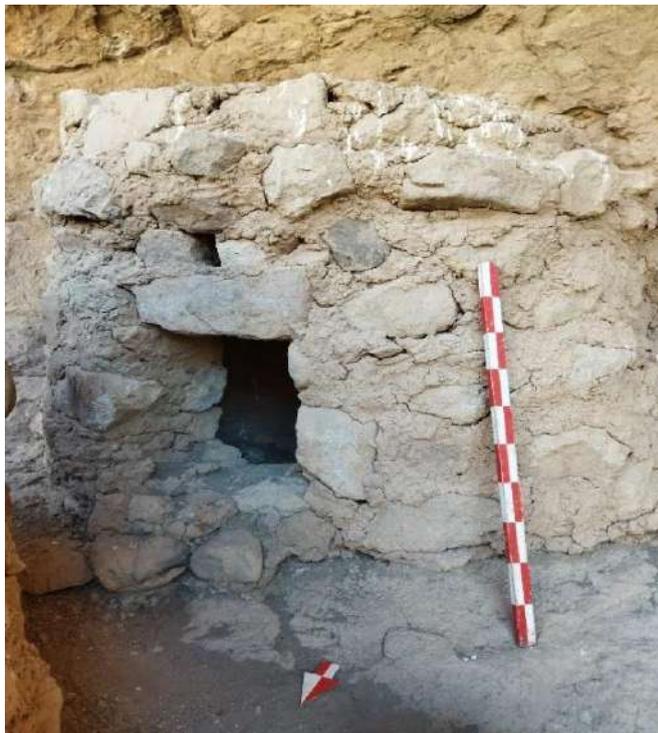
Figura 59

Estructura funeraria 02, abrigo 13

Nota. La estructura funeraria se encuentra en buen estado de conservación. Fuente: propia

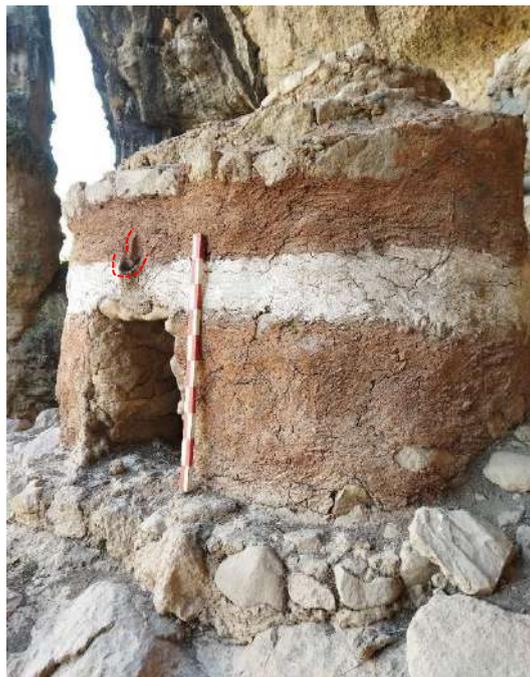
Figura 61

Estructura funeraria 04, abrigo 13

Nota. La estructura funeraria presenta acabado con enlucido. Fuente: propia

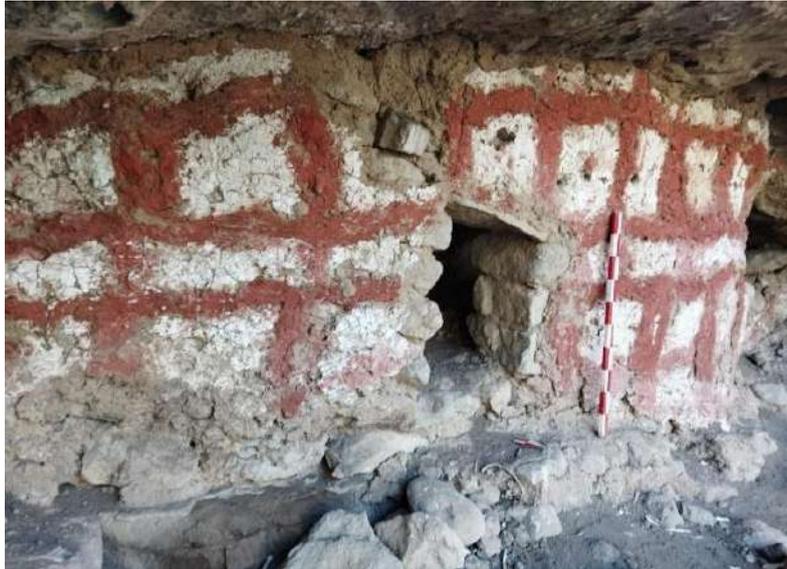
Figura 63

Estructura funeraria 09, abrigo 13

Nota. La estructura funeraria presenta decoración en cuadrículas. Fuente: propia

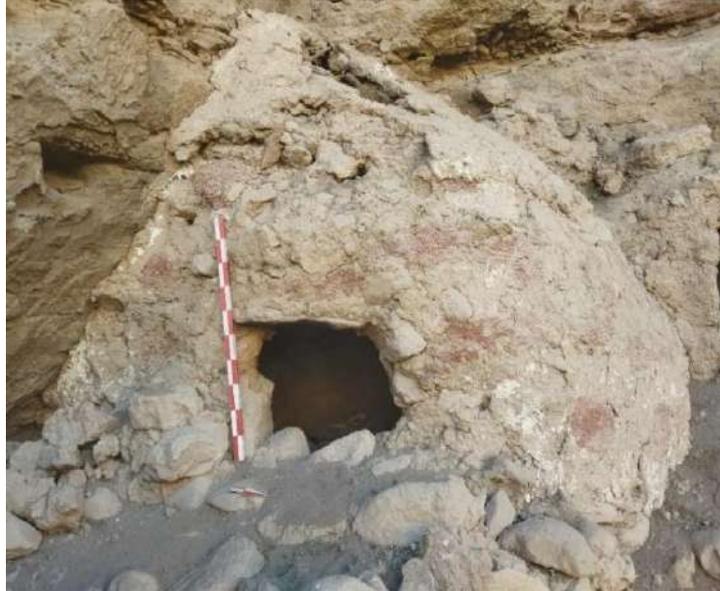
Figura 65

Estructura funeraria 20, abrigo 13

Nota. La estructura funeraria tiene forma globular adosado al abrigo rocoso. Fuente: propia

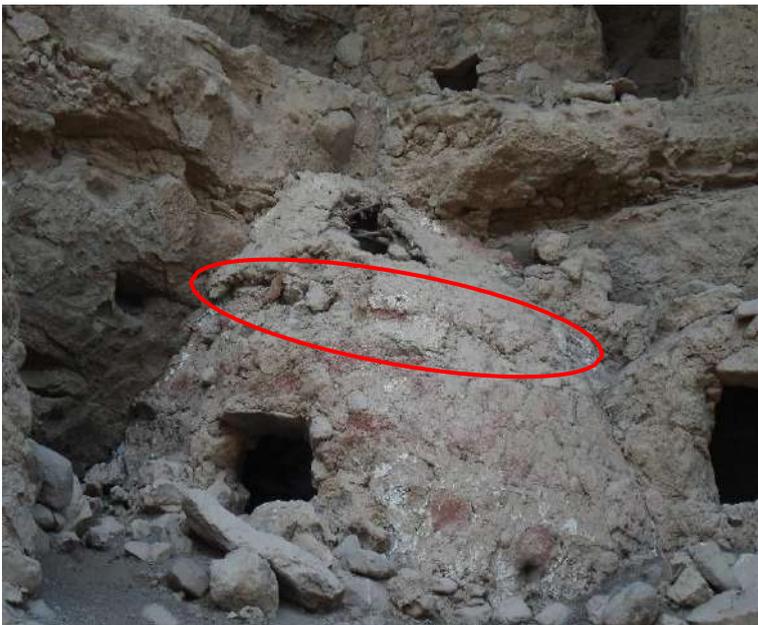
Figura 67

Reparación posterior que se observa en la cubierta

Nota. Capa de revoque y enlucido que marca una reparación posterior en la cubierta. Fuente: propia

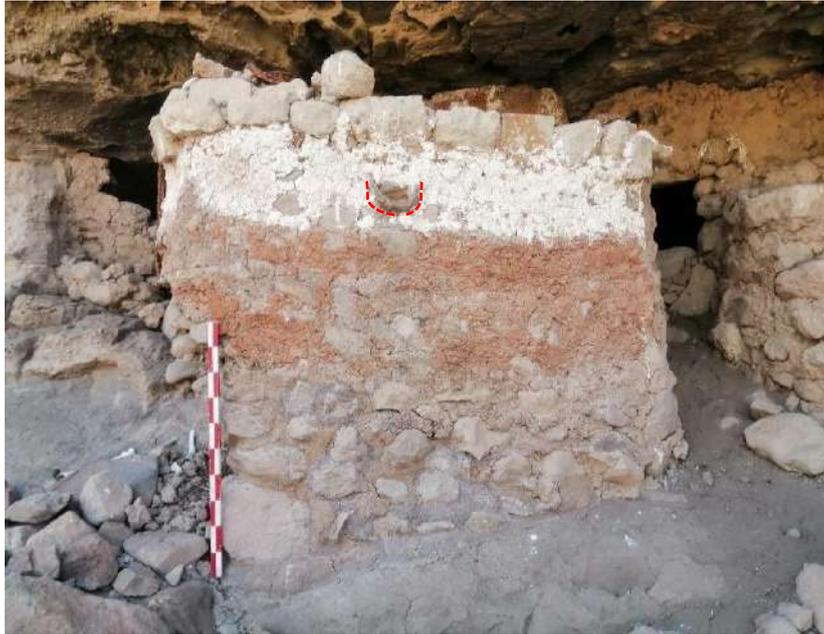
Figura 68

Estructura funeraria 23, abrigo 13

Nota. La estructura funeraria presenta bandas horizontales en su acabado. Fuente: propia

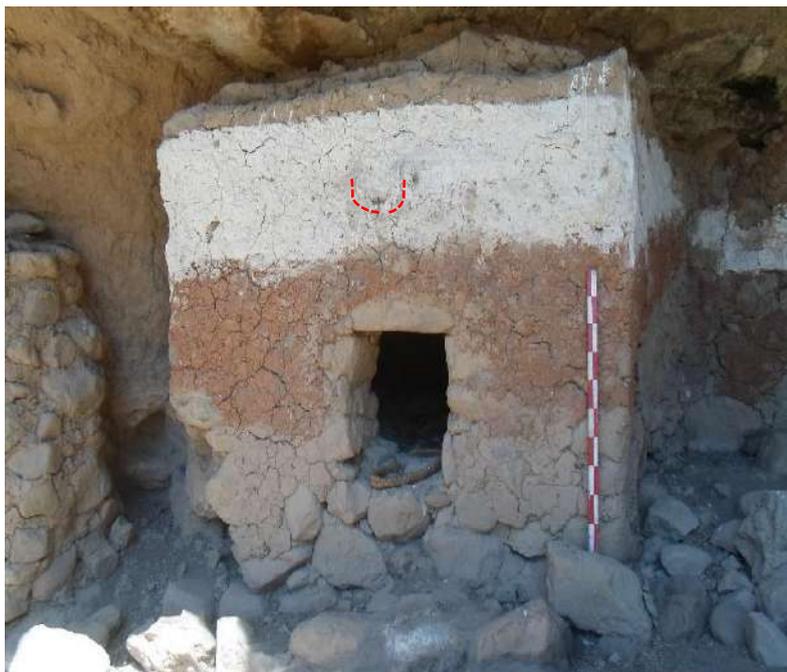
Figura 70

Estructura funeraria 02, abrigo 15

Nota. La estructura funeraria se encuentra adosado al abrigo rocoso y presenta enlucido en la cara frontal y laterales. Fuente: propia

La estructura funeraria 02 se ubica a una altitud de 3600 m s.n.m. en las siguientes coordenadas UTM E: 211423.8977, N: 8423131.4854, se emplaza en el abrigo 15, su disposición es agrupada en relación a las demás estructuras funerarias y se halla adosado al risco, de planta y cuerpo semicuatrandular. Tiene las siguientes dimensiones: largo: 2.29 m, ancho: 1.75 m, altura máxima 2.14 m, altura mínima 1.60 m, espesor de muro 0.59 m y una inclinación de 3°. El vano está orientado hacia el noreste, la estructura se encuentra en regular estado de conservación. En cuanto al material constructivo es tierra, arcilla, paja y elemento lítico sin trabajar (arenisca y canto rodado), la técnica constructiva del muro es mampostería ordinaria (Figuras 70 y 71).

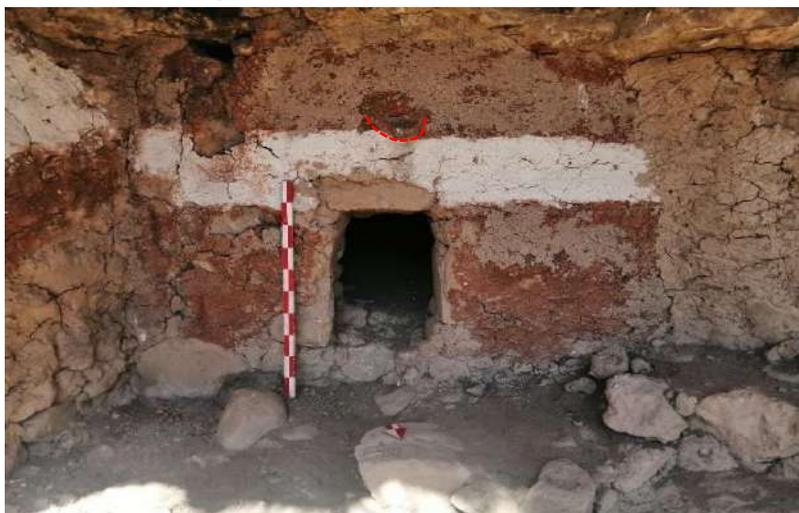
Figura 72

Estructura funeraria 03, abrigo 15

Nota. Estructura funeraria adosado a los muros laterales de dos estructuras funerarias. Fuente: propia

La estructura funeraria 03 se ubica a una altitud de 3600 m s.n.m. en las siguientes coordenadas UTM E: 211421.6513, N: 8423132.2918, se emplaza en el abrigo 15, su disposición es agrupada en relación a las demás estructuras funerarias, de planta y cuerpo irregular. Tiene las siguientes dimensiones: largo: 2.20 m, ancho: 1.20 m, altura máxima 0.90 m, altura mínima 0.64 m, espesor de muro 0.47 m y una inclinación de 3°. El vano está orientado hacia el noreste, la estructura se encuentra en regular estado de conservación. En cuanto al material constructivo es tierra, arcilla, paja y elemento lítico sin trabajar (toba volcánica y canto rodado), la técnica constructiva del muro es mampostería ordinaria. (Figuras 72 y 73)

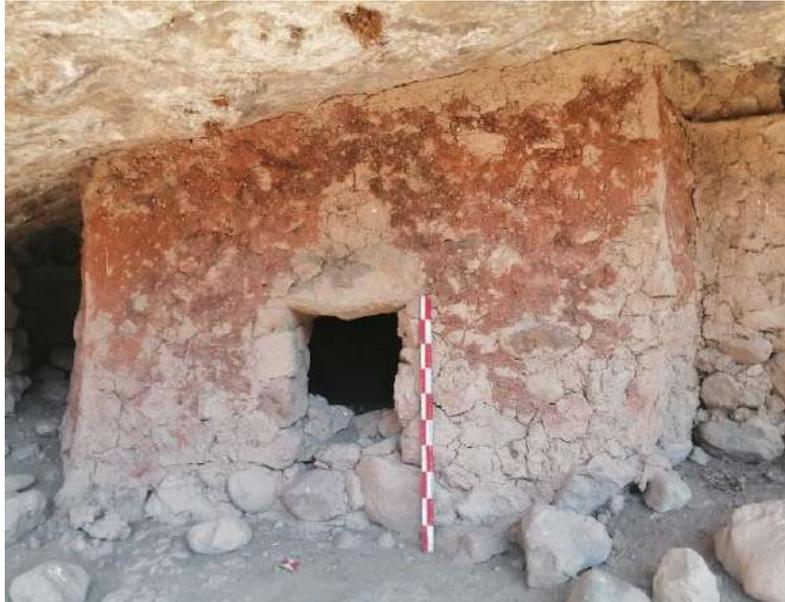
Figura 74

Estructura funeraria 06, abrigo 15

Nota. La estructura funeraria presenta enlucido en el muro frontal y laterales. Fuente: propia

La estructura funeraria 06 se ubica a una altitud de 3600 m s.n.m. en las siguientes coordenadas UTM E: 211416.7774, N: 8423135.2578, se emplaza en el abrigo 15, su disposición es agrupada en relación a las demás estructuras funerarias y adosada al abrigo rocoso, de planta y cuerpo semirrectangular. Tiene las siguientes dimensiones: largo: 3.10 m, ancho máximo 1.82 m, ancho mínimo 1.70 m, altura máxima 1.78 m, altura mínima 0.90 m, espesor de muro 0.46 m y una inclinación de 2°. El vano está orientado hacia el noreste, la estructura se encuentra en regular estado de conservación. En cuanto al material constructivo es tierra, arcilla, paja y elemento lítico sin trabajar (arenisca y canto rodado), la técnica constructiva del muro es mampostería ordinaria. (Figuras 74 y 75)

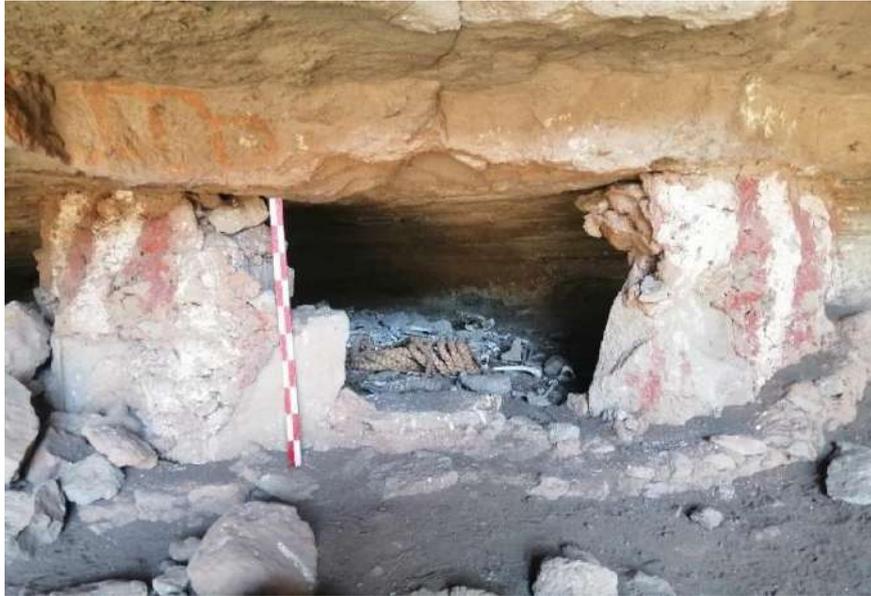
Figura 76

Estructura funeraria 10, abrigo 15

Nota. La estructura funeraria se halla en mal estado de conservación. Fuente: propia

La estructura funeraria 10 se ubica a una altitud de 3650 m s.n.m. en las siguientes coordenadas UTM E: 211396.5657, N: 8423161.3859, se emplaza en el abrigo 15, su disposición es aislada en relación a las demás estructuras funerarias y adosado al abrigo rocoso, de planta y cuerpo semicircular. Tiene las siguientes dimensiones: largo: 5 m, ancho: 2.51 m, altura máxima 1.13 m, altura mínima 0.55 m, espesor de muro 0.40 m y una inclinación de 1°. El vano está orientado hacia el noreste, la estructura se encuentra en mal estado de conservación. En cuanto al material constructivo es tierra, arcilla, paja y elemento lítico sin trabajar (arenisca y canto rodado), la técnica constructiva del muro es mampostería ordinaria. (Figuras 76 y 77)

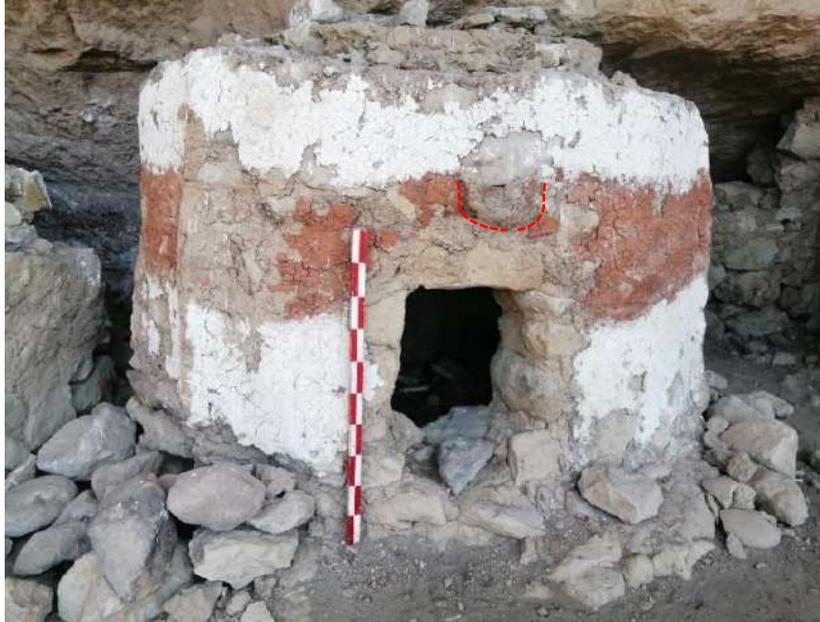
Figura 78

Estructura funeraria 14, abrigo 16

Nota. La estructura funeraria presenta bandas horizontales blanco y rojo en su acabado. Fuente: propia

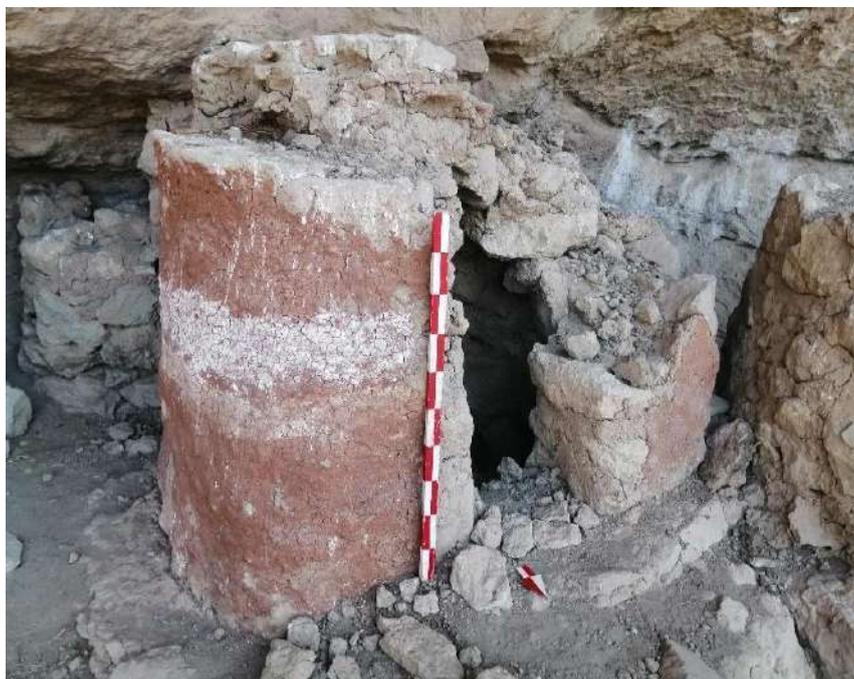
Figura 80

Estructura funeraria 16, abrigo 16

Nota. En la estructura funeraria se identifica enlucido rojo y pintura blanca en su acabado.
Fuente: propia

La estructura funeraria 16 se ubica a una altitud de 3720 m s.n.m. en las siguientes coordenadas UTM E: 211366.3031, N: 8423212.4089, se emplaza en el abrigo 16, su disposición es aislada en relación a las demás estructuras funerarias, de planta y cuerpo semicircular. Tiene las siguientes dimensiones: largo: 2.10 m, ancho: 1.80 m, altura máxima 1.62 m, altura mínima 1.03 m, espesor de muro 0.45 m y una inclinación de 3°. El vano está orientado hacia el noreste, la estructura se encuentra en mal estado de conservación. En cuanto al material constructivo es tierra, arcilla, paja y elemento lítico sin trabajar (andesita, arenisca, toba volcánica y canto rodado), la técnica constructiva del muro es mampostería ordinaria. (Figuras 80 y 81)
