UNIVERSIDAD NACIONAL DE SAN ANTONIO ABAD DEL CUSCO

ESCUELA PROFESIONAL DE ARQUEOLOGIA

**ELEMENTOS FUNCIONALES DE LAS ESTRUCTURAS FUNERARIAS
PREHISPANICAS DEL SITIO ARQUEOLOGICO CH'ÑISIRI,
SECTOR CH'ÑISIRI, LIVITACA-CHUMBIVILCAS-2023**

2024

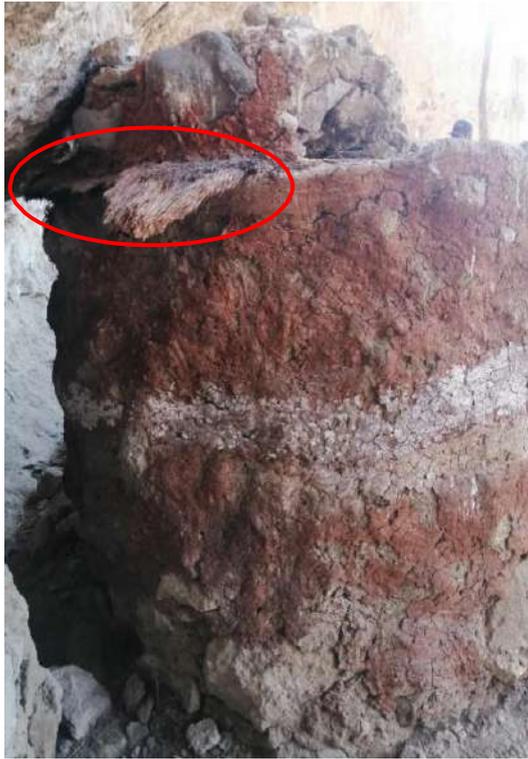
Figura 82

Cubierta.- De forma semicircular con cornisa que sobresale 0.03 m del muro de la estructura funeraria y técnica de falsa bóveda en la parte interna. También se observa un alero de paja con espesor de 0.03 m en pequeña porción que se encuentra atada con soguillas del mismo material, se ubica en la parte posterior del muro y por encima de este se hallan elementos líticos unidos con mortero y recubiertos con revoque y enlucido que conforman la cubierta. (Figura 82)

Alero de paja

Nota. El alero divide el muro de la cubierta. Fuente: propia

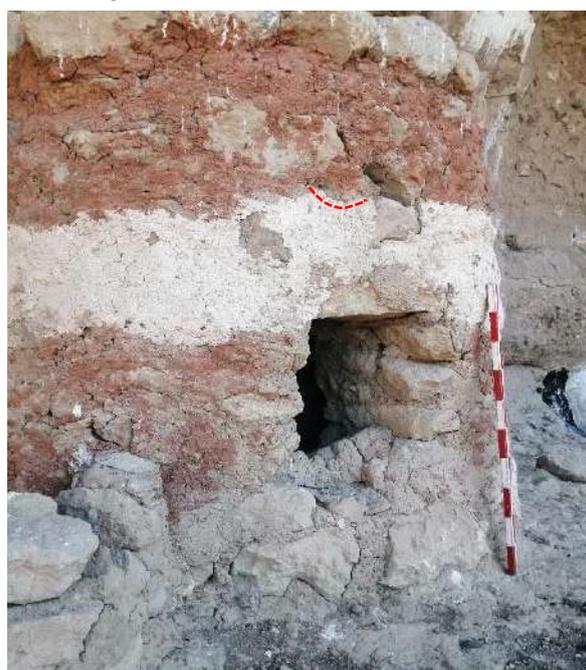
Figura 83

Estructura funeraria 20, abrigo 16

Nota. La estructura funeraria tiene un acabado con enlucido de color rojo y blanco. Fuente: propia

La estructura funeraria 20 se ubica a una altitud de 3720 m s.n.m. en las siguientes coordenadas UTM E: 211363.9613, N: 8423217.3320, se emplaza en el abrigo 16, su disposición es aislada en relación a las demás estructuras funerarias, de planta y cuerpo semicircular. Tiene las siguientes dimensiones: largo: 1.74 m, ancho: 1.58 m, altura máxima 1.75 m, altura mínima 1.68 m, espesor de muro 0.40 m y una inclinación de 6°. El vano está orientado hacia el noreste, la estructura se encuentra en regular estado de conservación. En cuanto al material constructivo es tierra, arcilla, paja y elemento lítico sin trabajar (arenisca, toba volcánica y canto rodado), la técnica constructiva del muro es mampostería ordinaria. (Figuras 83 y 84)

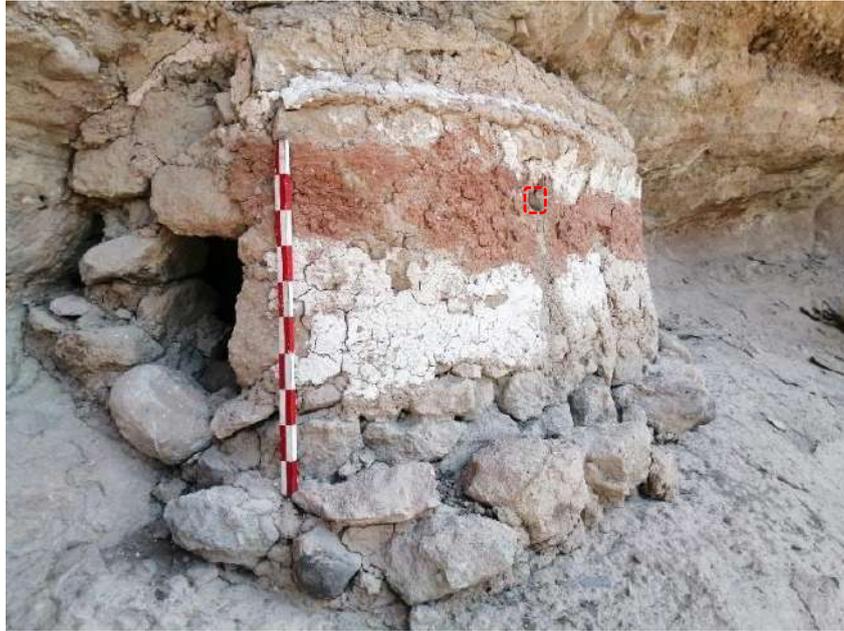
Figura 85

Estructura funeraria 24, abrigo 16

Nota. La estructura funeraria está adosado al abrigo rocoso y tiene enlucido en el muro y cubierta.
Fuente: propia

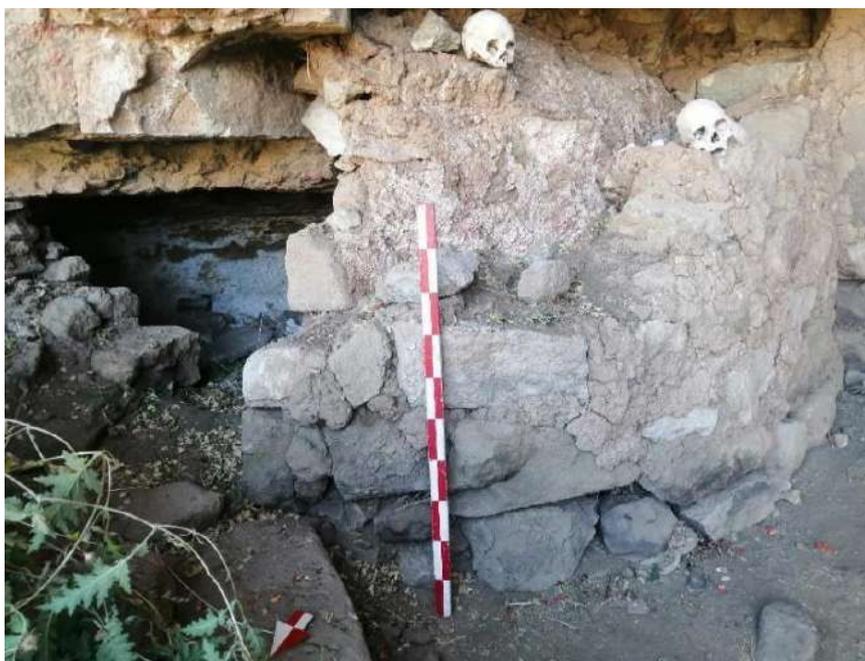
Figura 87

Estructura funeraria 08, abrigo 18

Nota. Estructura funeraria con doble muro adosado al abrigo rocoso. Fuente: propia

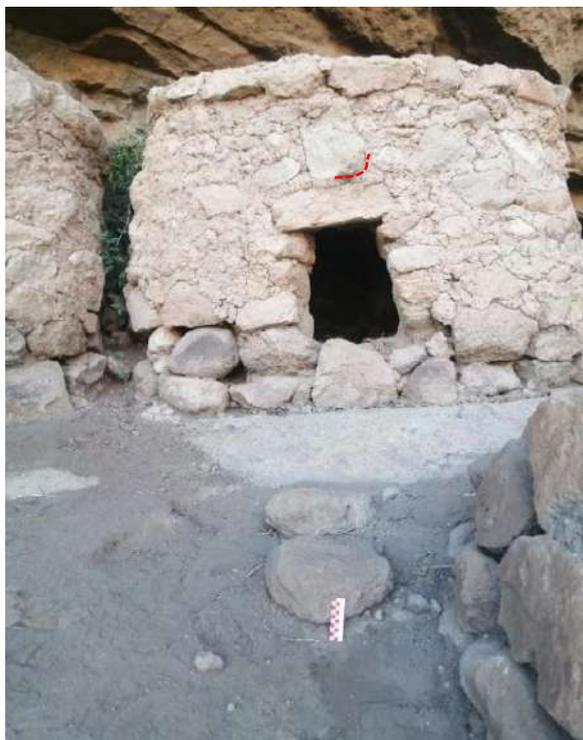
Estructura funeraria 16, abrigo 18

Nota. Estructura funeraria adosado a dos peldaños de una escalinata. Fuente: propia

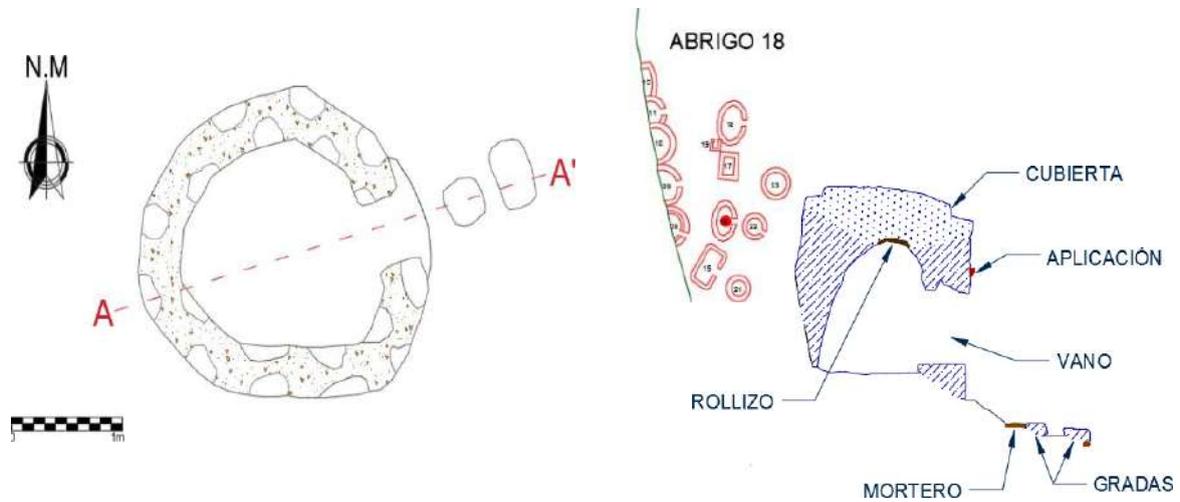
Plano de planta y corte de la estructura funeraria 16

Plataforma.- Tiene una plataforma natural que es parte del afloramiento rocoso de 2 m de largo, 0.40 m de altura, sobre un piso artificial rellena de grava y tierra.

Escalera.- Compuesta por dos peldaños de forma rectangular que miden en promedio 0.10 m de altura, 0.27 m de ancho y 0.28 m de grosor, estos dos elementos líticos están orientados hacia el vano, acomodados de acuerdo a la pendiente del terreno, unidos con mortero de barro a la superficie del abrigo rocoso.

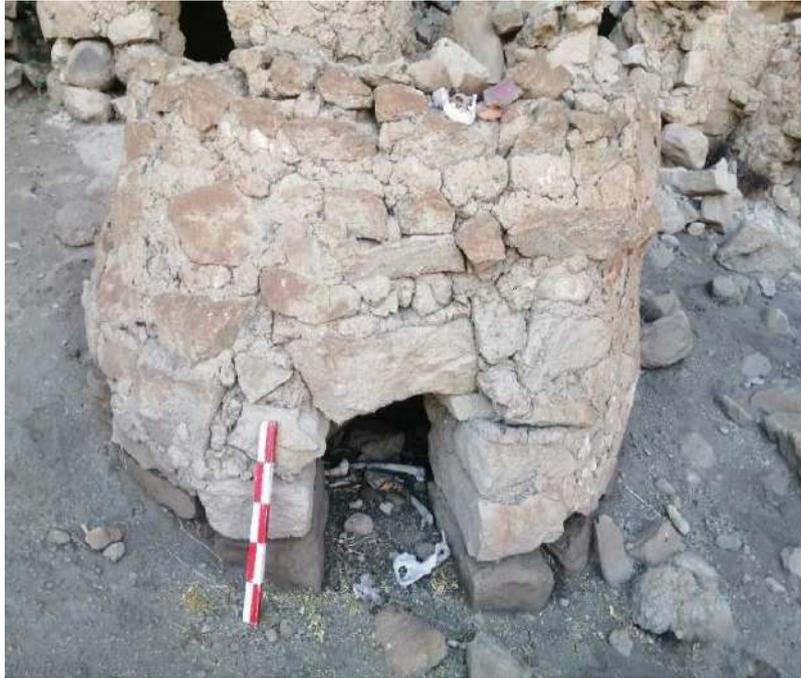
Figura 92

Estructura funeraria 22, abrigo 18

Nota. Estructura funeraria que se halla en regular estado de conservación. Fuente: propia

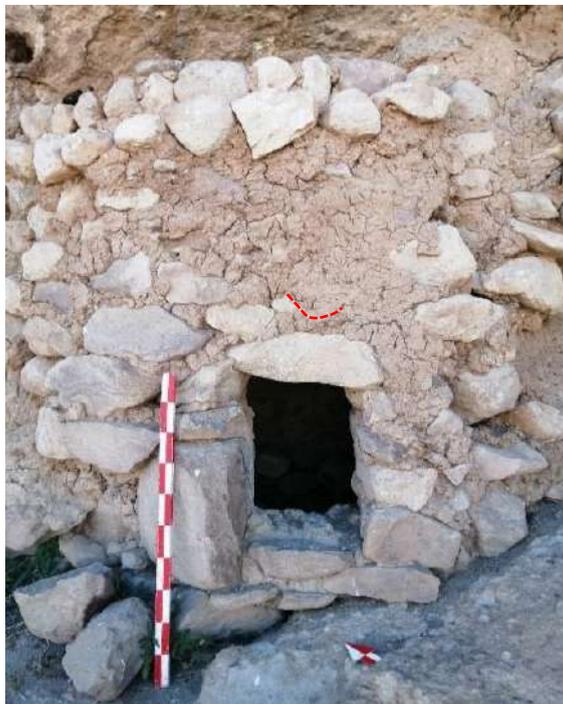
Figura 94

Estructura funeraria 01, abrigo 21

Nota. Estructura funeraria adosado al abrigo rocoso. Fuente: propia

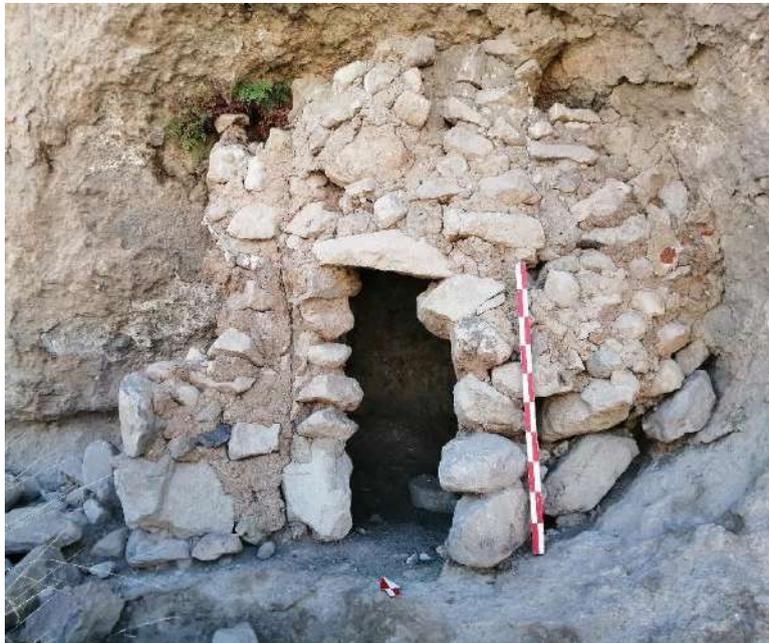
Figura 96

Estructura funeraria 01, abrigo 22

Nota. Estructura funeraria que se halla en mal estado de conservación y se encuentra adosado al abrigorocoso. Fuente: propia

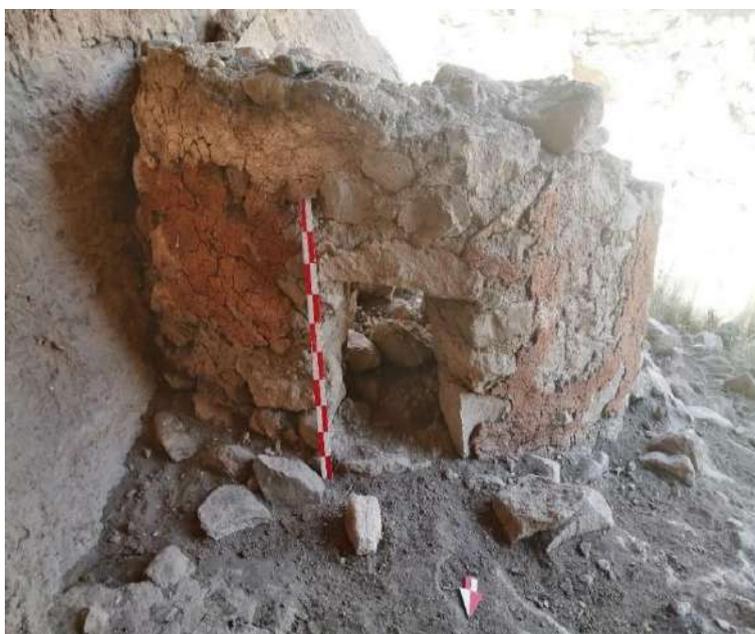
Figura 98

Estructura funeraria 02, abrigo 24

Nota. Estructura funeraria cuyo acabado presenta enlucido rojo y blanco. Fuente: propia

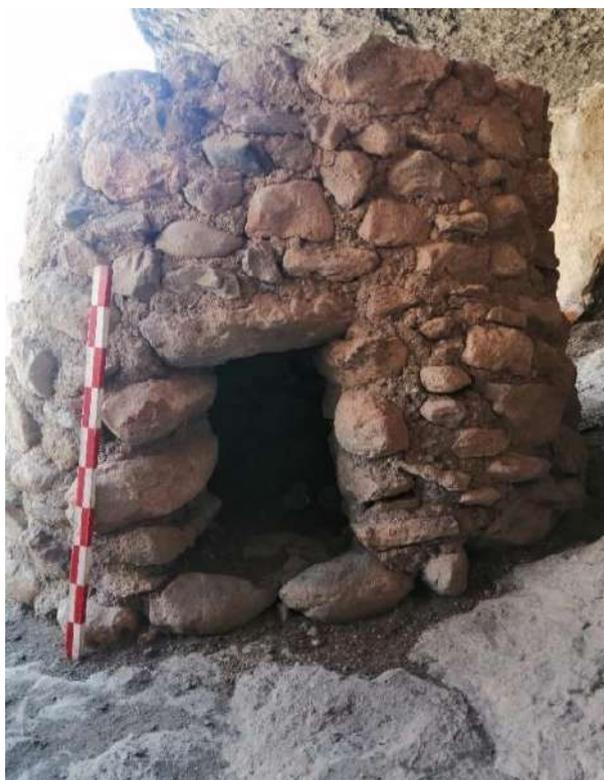
Figura 100

Estructura funeraria 03, abrigo 24

Nota. Estructura funeraria cuyo acabado no presenta enlucido ni decoración. Fuente: propia

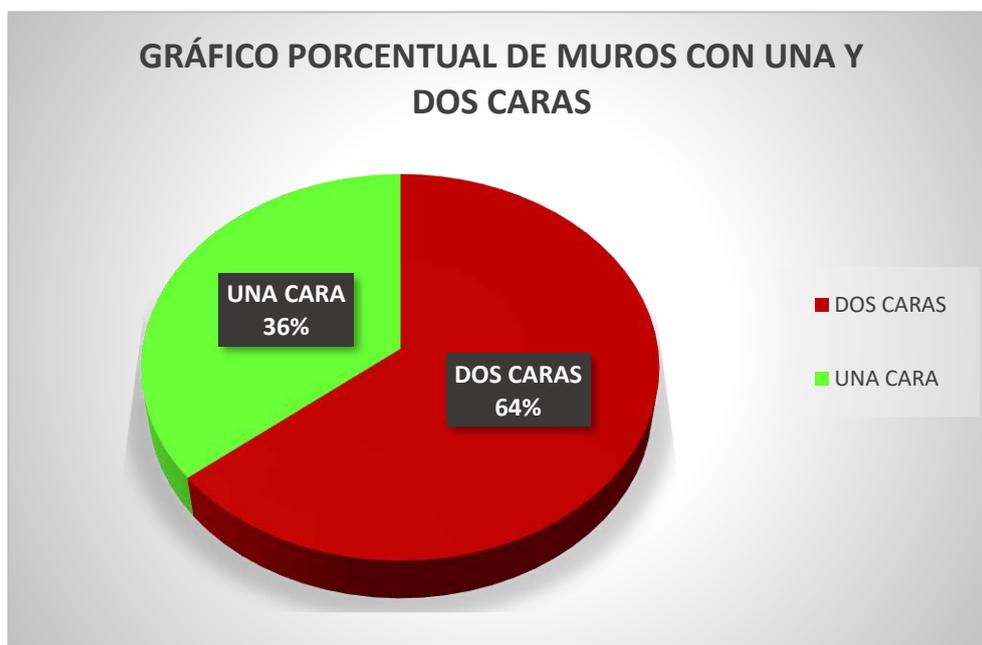
Porcentaje de estructuras funerarias que presentan muro de una y dos caras

Nota. En la figura 102; se observa que del 100% de muros registrados en las estructuras funerarias, el 36% presentan muros de una cara y el 64% muros de doble cara

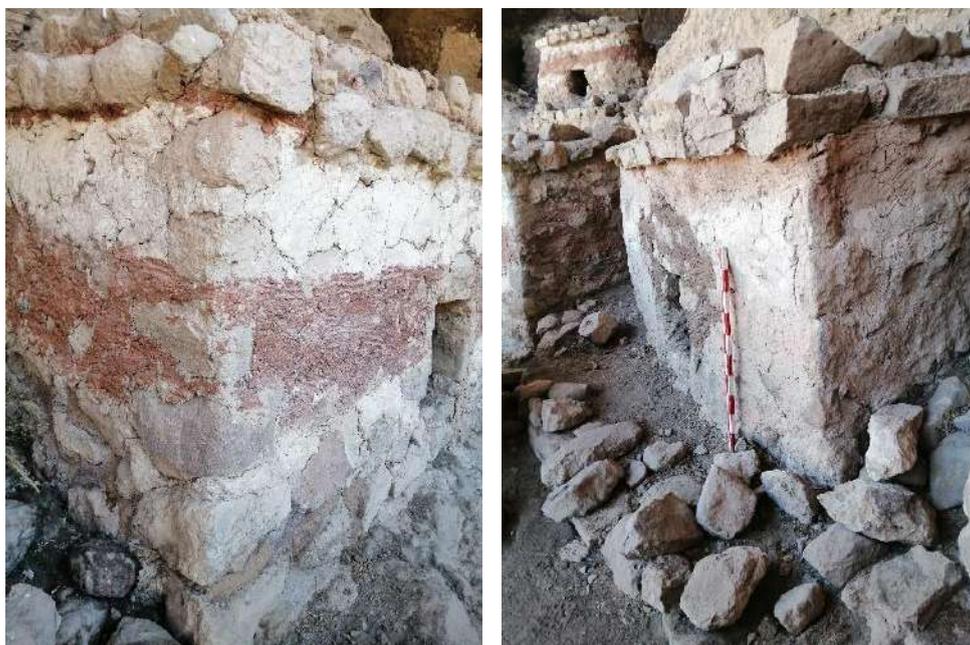
Muro externo de las estructuras funerarias 20 y 21 del abrigo 12

Nota. Obsérvese las esquinas de los muros elaborado con piedras desbastadas. Fuente: propia

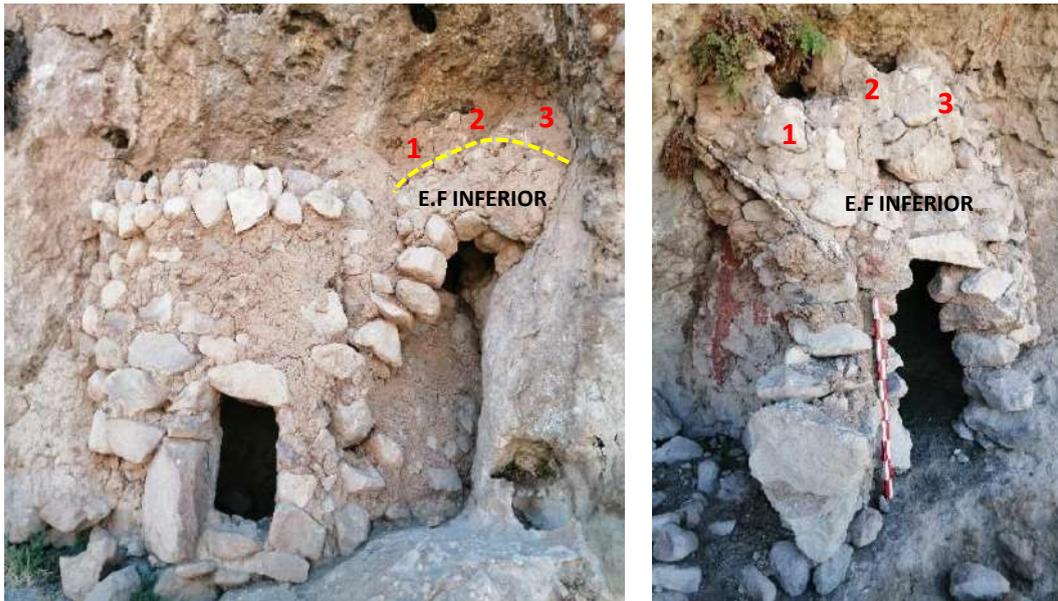
Estructura funeraria 03 del abrigo 21 y estructura funeraria 01 del abrigo 22

Nota. Pequeñas estructuras funerarias cuyos muros se adosan al abrigo rocoso y a una estructura funeraria inferior. Fuente: propia

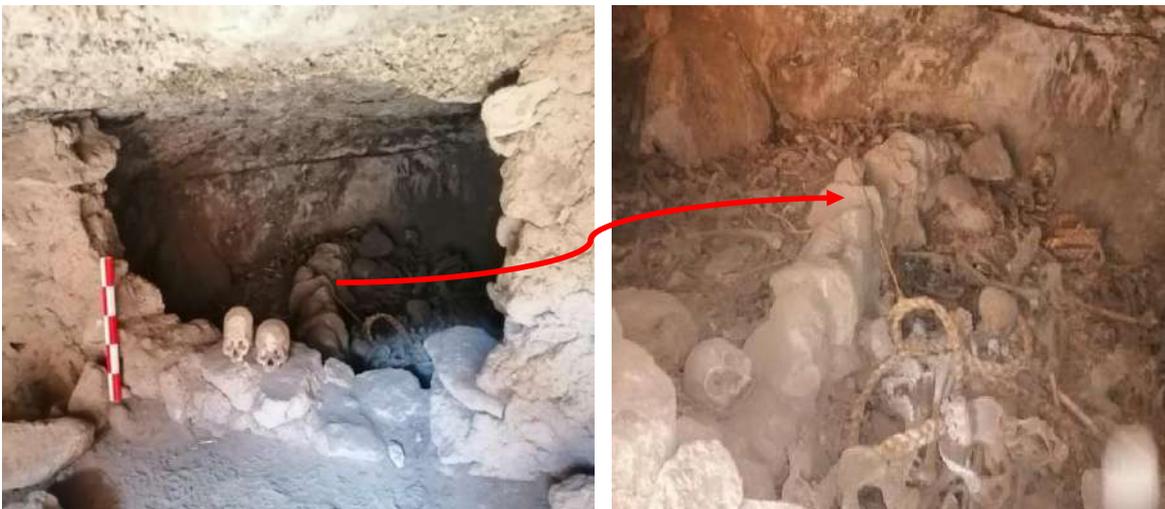
Muro divisorio en la estructura funeraria 02 del abrigo 14

Nota. Este muro divide la estructura funeraria en dos espacios. Fuente: propia

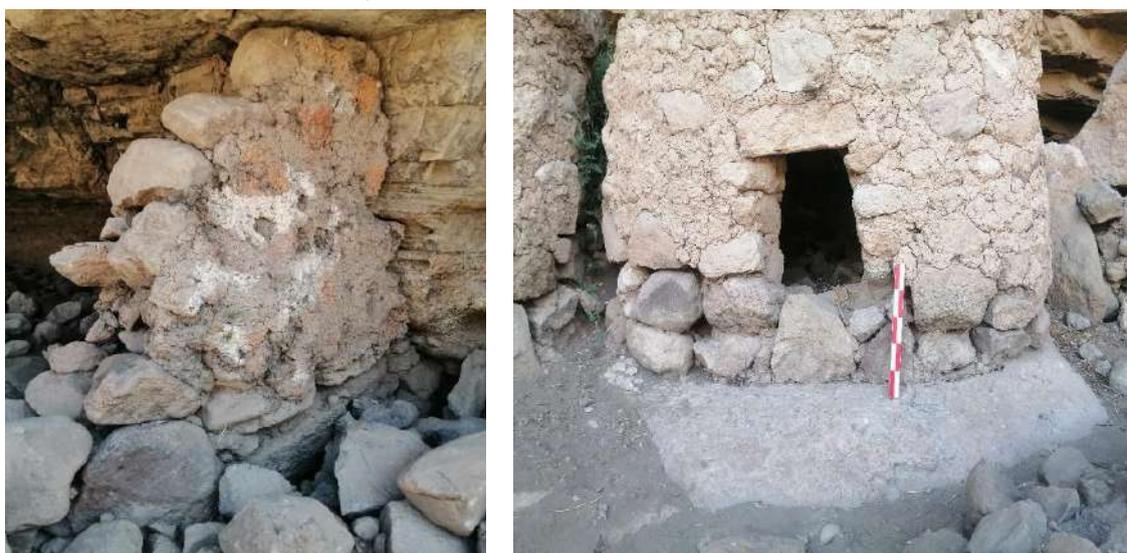
Las bases de las estructuras funerarias

Nota. Bases constituidas por elementos líticos de mayor dimensión. Fuente: propia

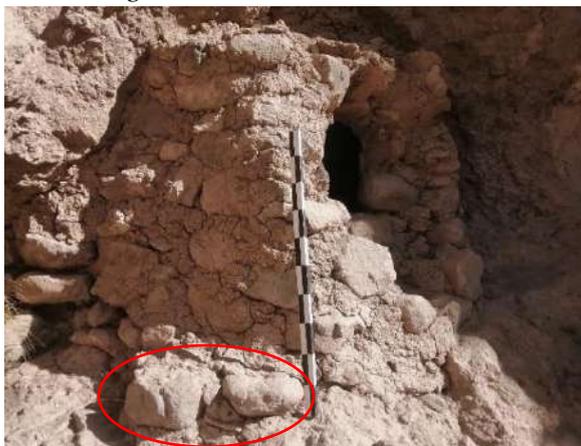
Figura 107

Estructura funeraria 01 del abrigo 04

Nota. Se observa dos piedras a manera de zapatas que sobresalen de la base de la estructura funeraria 01, abrigo 03. Fuente: propia

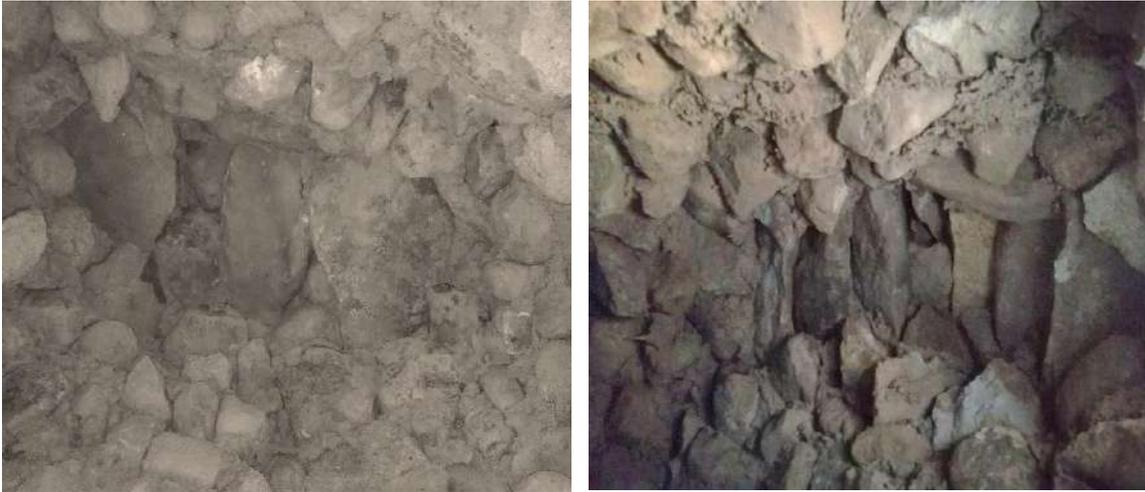
Figura 109

Técnica de falsa bóveda en la cara interna de las cubiertas

Nota. La técnica más empleada en las cubiertas. Fuente: propia

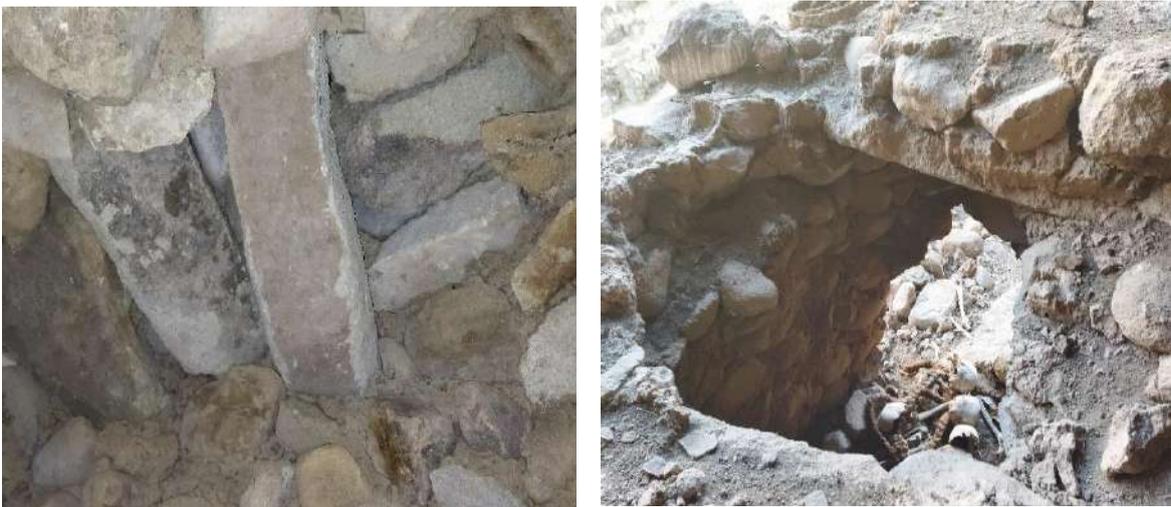
Lajas de piedra colocados de lado a lado para cerrar la cubierta

Nota. Izquierda, estructura funeraria N°07 del abrigo 11; derecha, estructura funeraria N°12 del abrigo 13. Fuente: propia

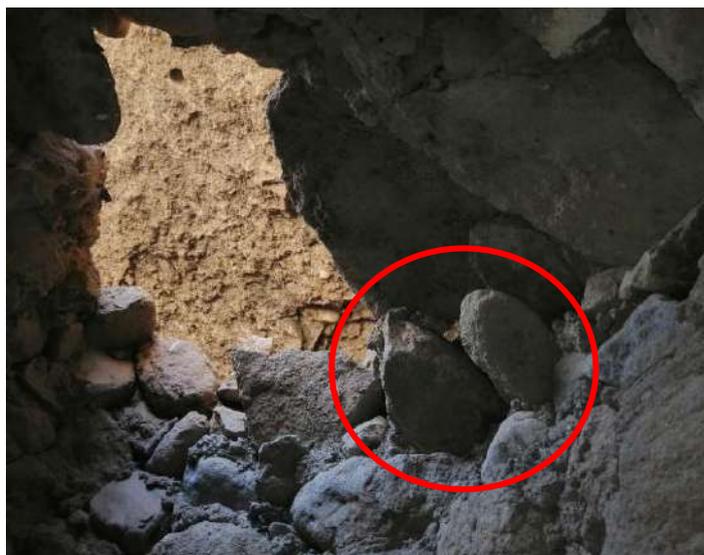
Figura 111

Piedras proyectadas que soportan las lajas superiores que cierran la cubierta

Nota. Estructura funeraria N°03, abrigo 24. Fuente: propia

- Cubiertas construidas con elementos líticos largos colocados de forma paralela a manera de vigas sujetas por el muro o sobre elementos líticos sobresalientes de la primera cara que sostienen el peso de dichas lajas (Figura 110 y 111), seguidamente se colocaron elementos líticos unidos con mortero de barro o una capa de revoque para el acabado final.

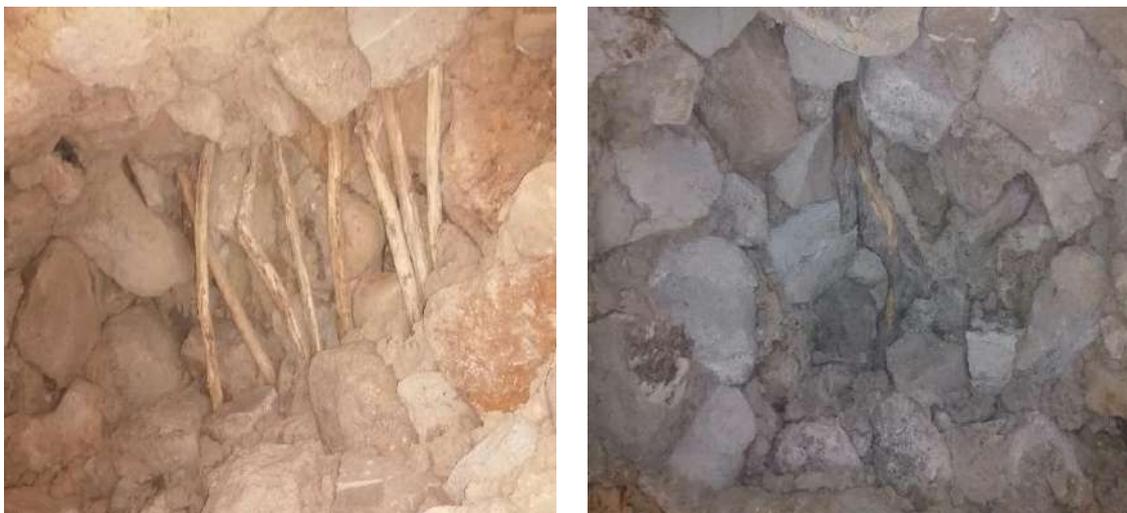
Figura 112

- Cubiertas construidas con rollizos⁴ colocados de forma paralela, dispuestas encima de las caras del muro; también, se identificó un solo rollizo colocado en la parte media del muro que sirven de soporte a los elementos líticos que fueron colocados por encima para cerrar la cubierta. (Figura 112)

Rollizos colocados de forma paralela a manera de vigas

Nota. Izquierda, estructura funeraria N° 26, abrigo 12; derecha, estructura funeraria N° 16, abrigo 18. Fuente: propia

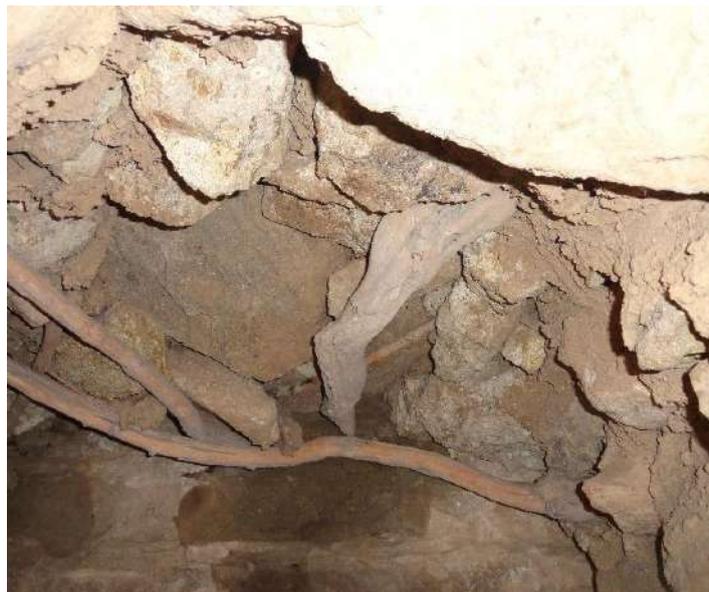
Figura 113

Uso de rollizos en las cubiertas de las estructuras funerarias adosadas a risco

Nota. Estructura funeraria N°27, abrigo 13. Fuente: propia

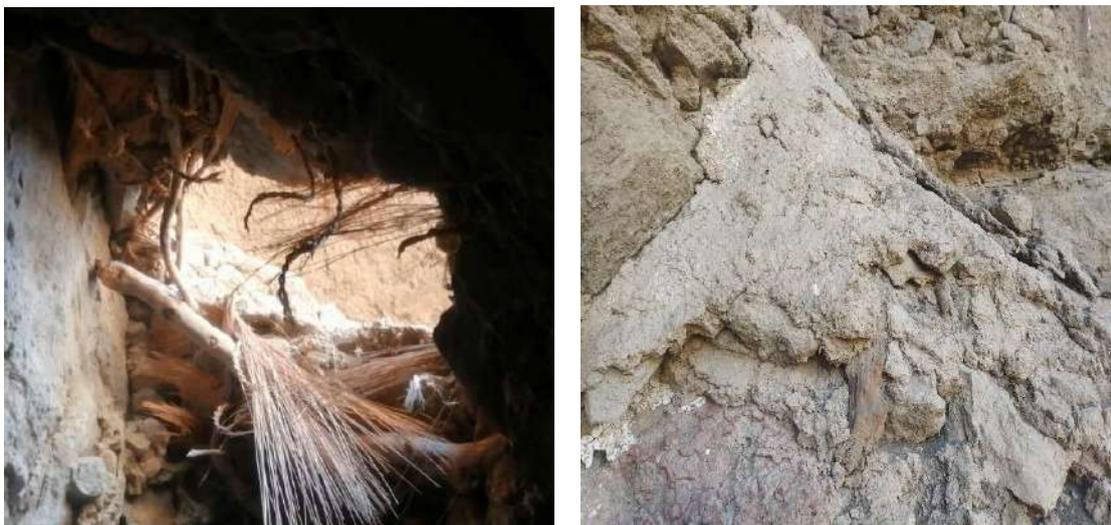
Cubierta de la estructura 20 del abrigo 13

Nota. La imagen izquierda muestra el uso de rollizos amarrados con sogas de ichu en la parte interna de la cubierta y en la imagen derecha, se observa uso de revoque en la superficie externa como parte de un proceso de refacción. Fuente: propia

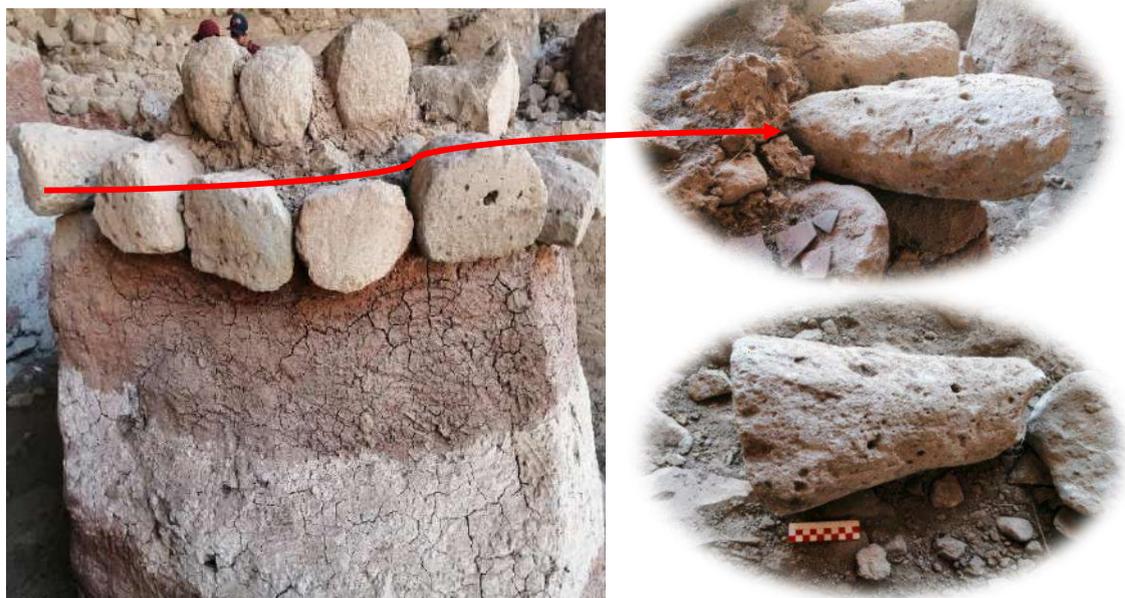
Elementos líticos que son parte de la cornisa

Nota. Estructura funeraria N°27 abrigo 12. Fuente: propia

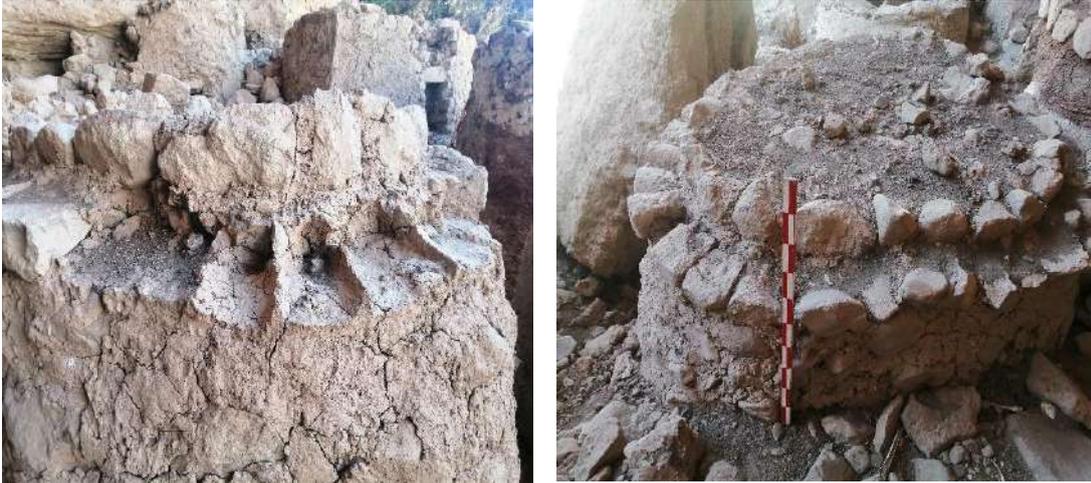
Figura 116

Cubierta de la estructura funeraria 29 del abrigo 12

Nota. Cornisas colocadas de manera radial, en la imagen del lado izquierdo se observa las huellas de los elementos líticos colocados como cornisas. Fuente: propia

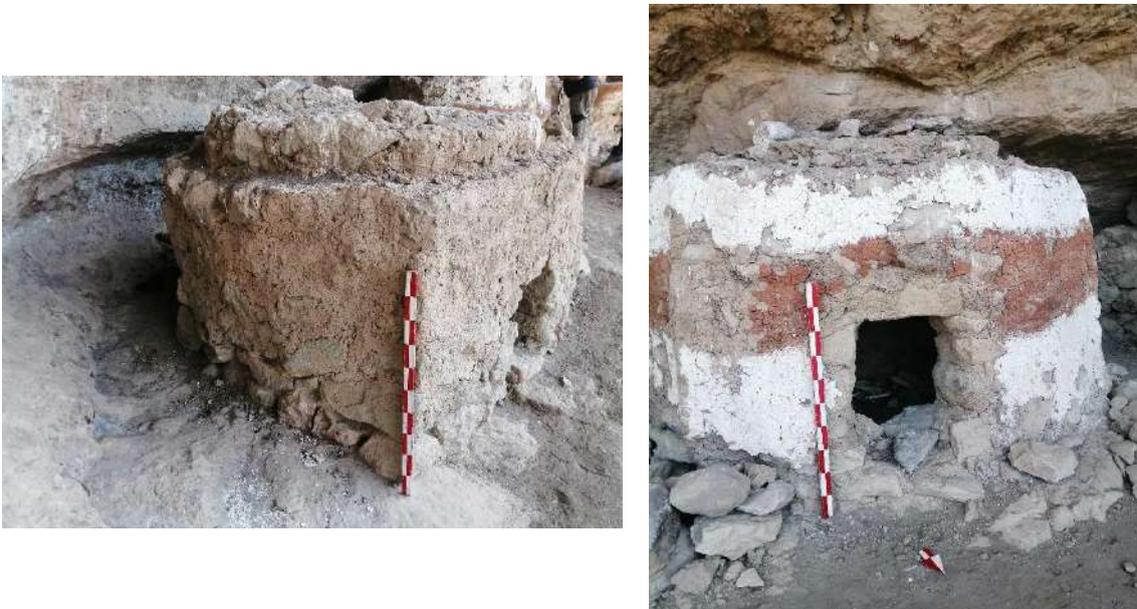
Cubiertas que no poseen cornisas en las estructuras funerarias 13 y 14 del abrigo 16

Nota. Las cubiertas de las estructuras funerarias cierran externamente en una hilada de elementos líticos, quedando un espacio donde no se colocó cornisas. Fuente: propia

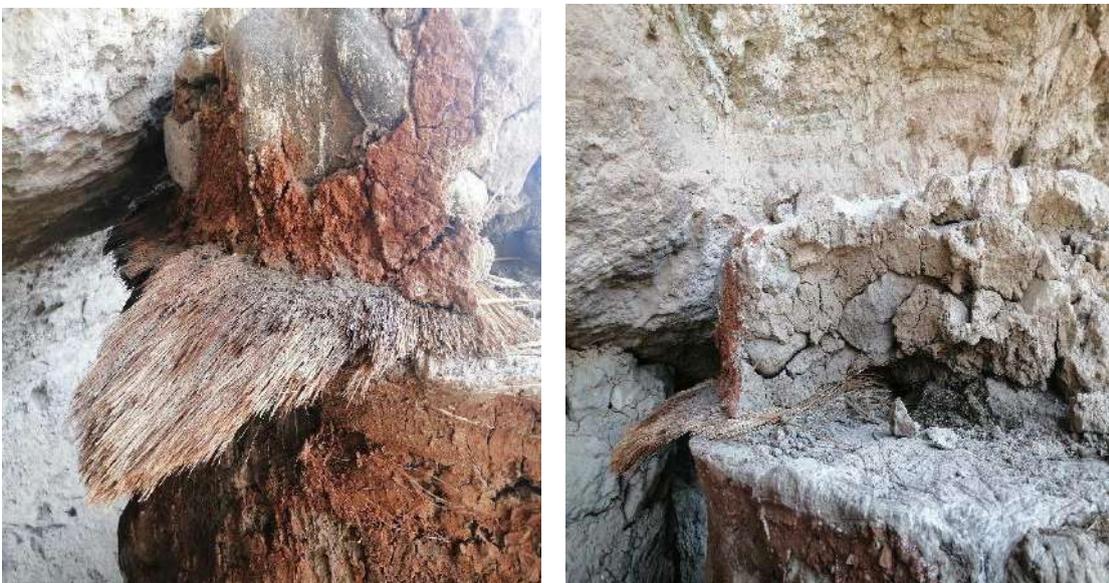
Alero de paja en la estructura funeraria 16 del abrigo 16

Nota. Por encima del alero se observa la construcción de la cubierta. Fuente: propia

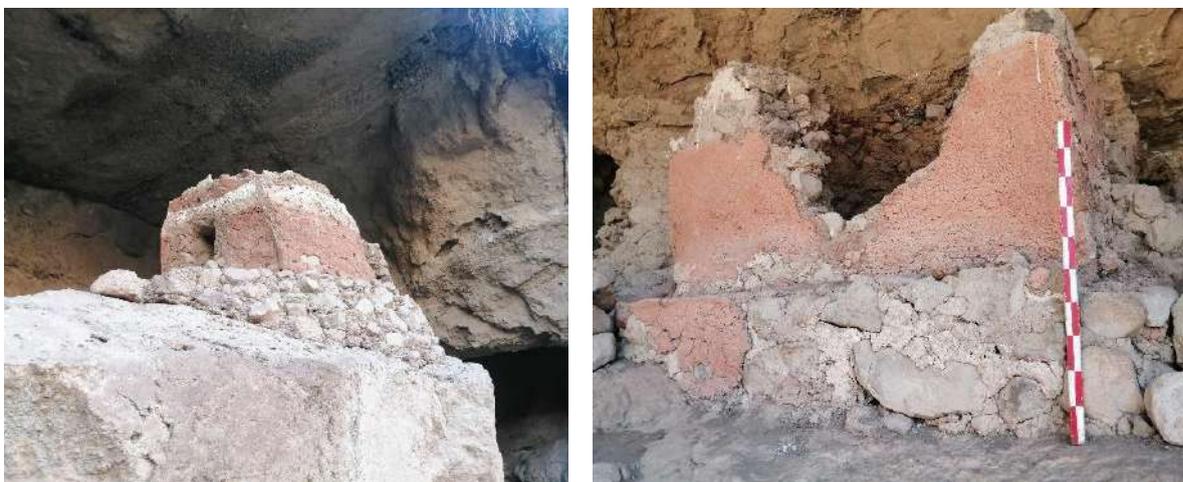
Figura 120

Plataformas artificiales construidas para las estructuras funerarias 07 abrigo 01 y 08 abrigo 12

Nota. Son las plataformas más frecuentes en el sitio arqueológico. Fuente: propia

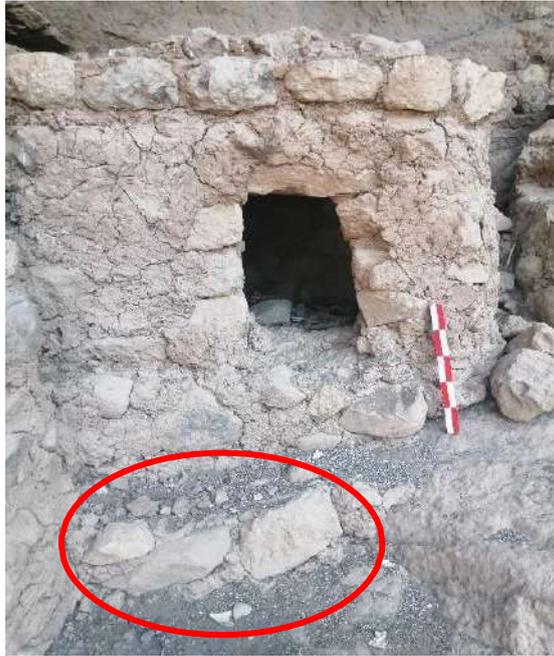
Figura 121

Estructura funeraria 02, abrigo 16

Nota. Véase la pequeña plataforma que llena el vacío de una concavidad para lograr la horizontalidad en el terreno. Fuente: propia

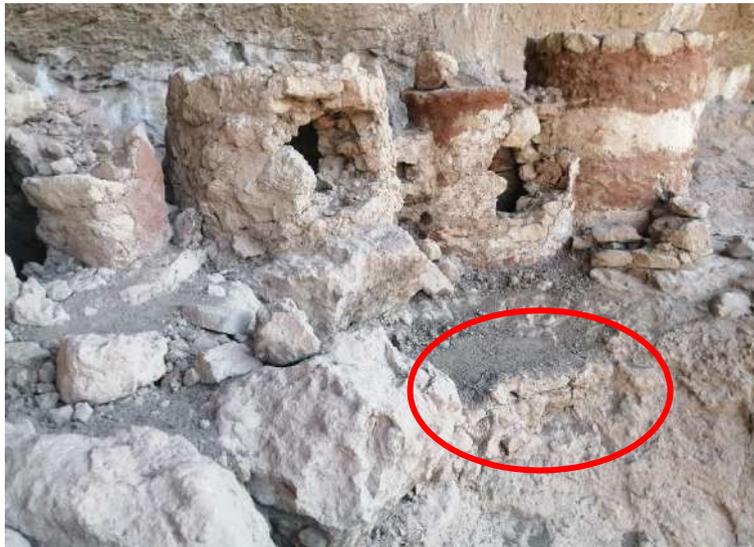
Figura 122

Plataforma en piso del abrigo rocoso 16

Nota. Plataforma construida sobre el piso del abrigo para nivelar la pendiente del terreno, al mismo tiempo para ser utilizado como vía de acceso. Fuente: propia

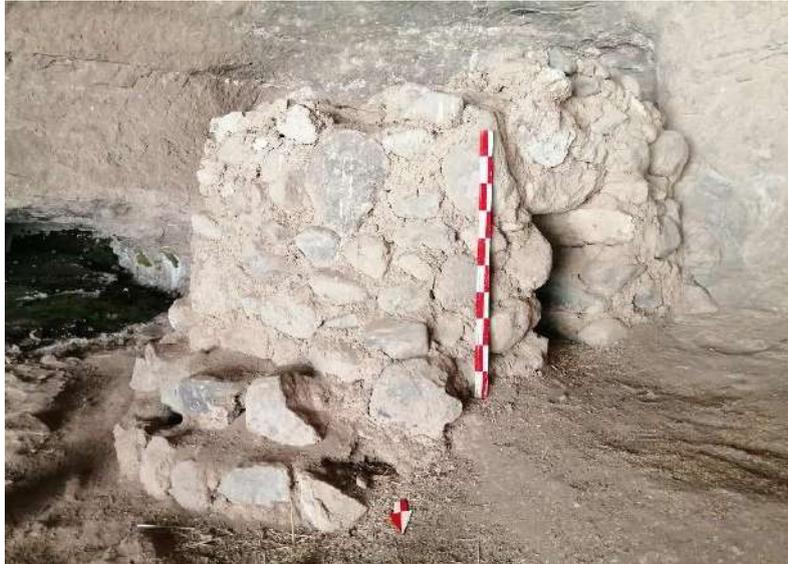
Figura 123

- Los que sirvieron de apoyo o sostén dando estabilidad a la estructura funeraria en terrenos irregulares. (Figura 123)

Estructura funeraria 03, abrigo 11

Nota. Obsérvese las dos hiladas inferiores que se adosan a la base de la estructura funeraria en terreno con pendiente. Fuente: propia

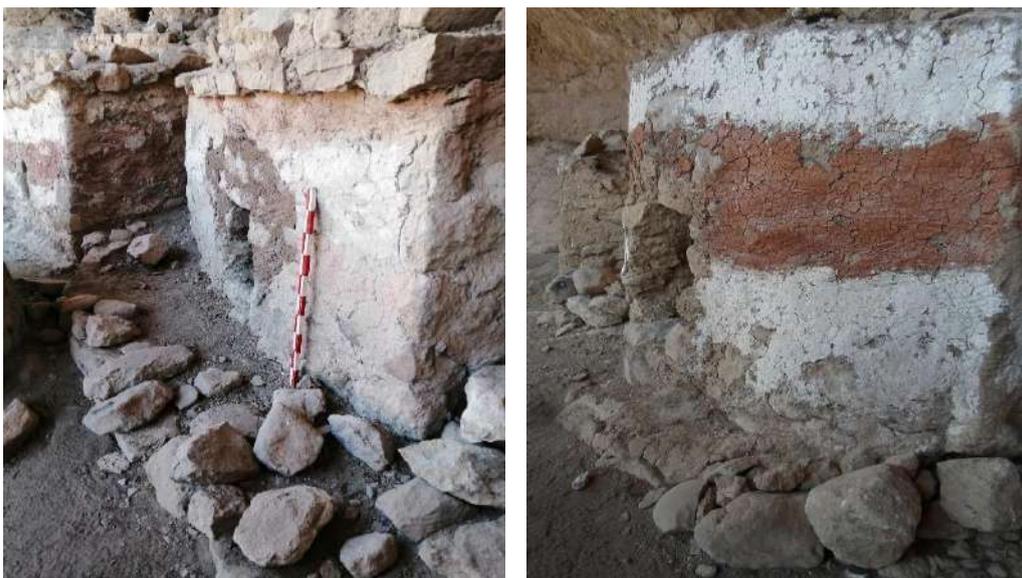
Estructura funeraria 21, abrigo 12 y estructura funeraria 14, abrigo 16

Nota. Banquetas adosadas en la base de las estructuras funerarias edificadas sobre terreno llano. Fuente: propia

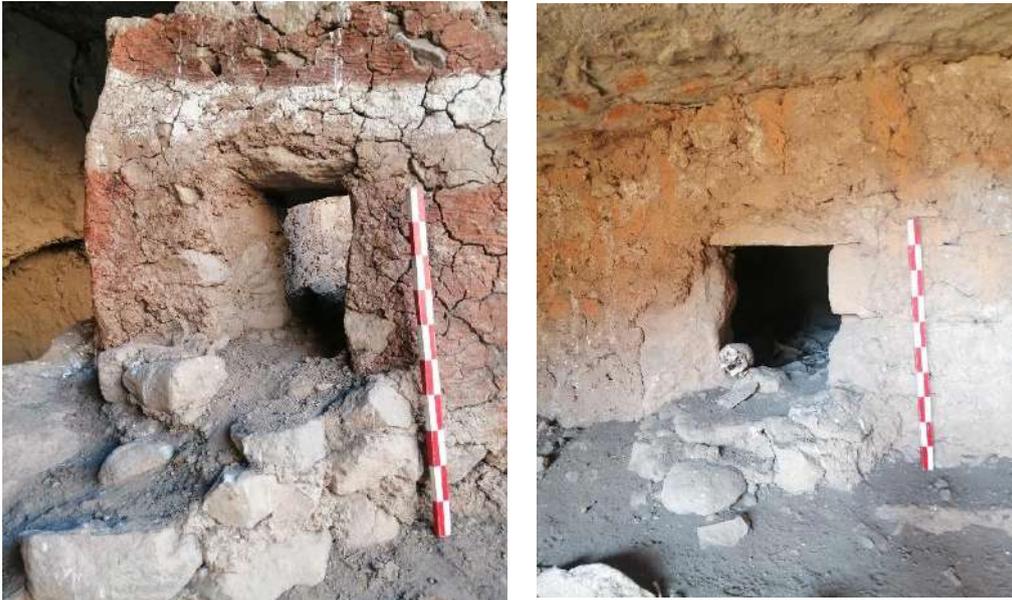
Estructura funeraria 07, abrigo 01 y estructura funeraria 09, abrigo 15

Nota. Pequeños muros construidos relacionados con el umbral del vano. Fuente: propia

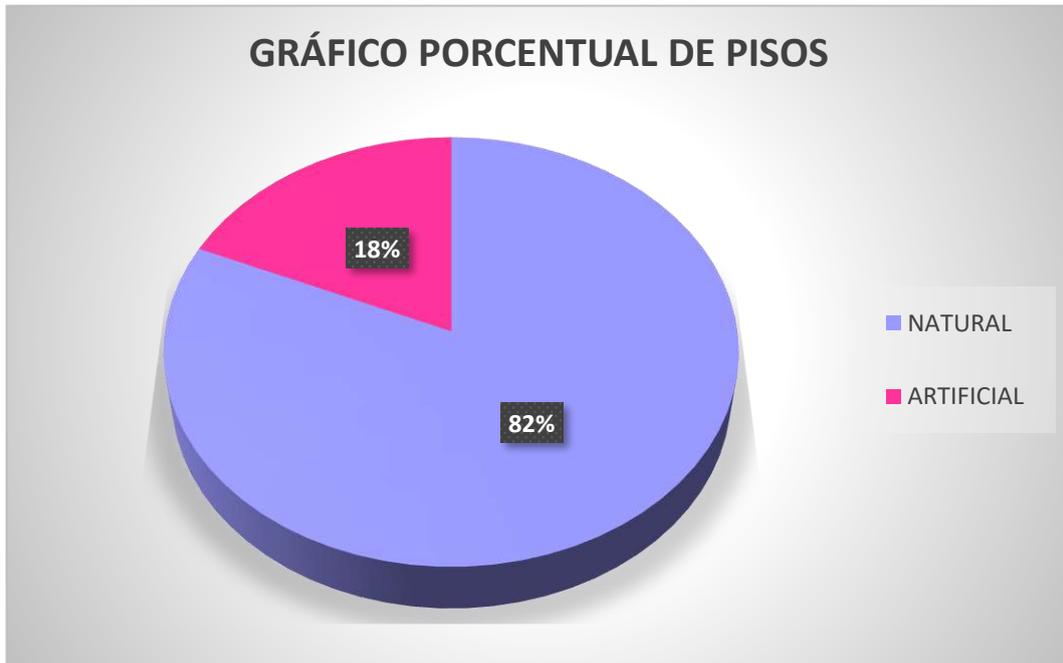
Figura 126

Porcentaje de los pisos identificados en las estructuras

Nota. En la figura 126 se observa que el 18% presenta piso natural y el 82% piso artificial

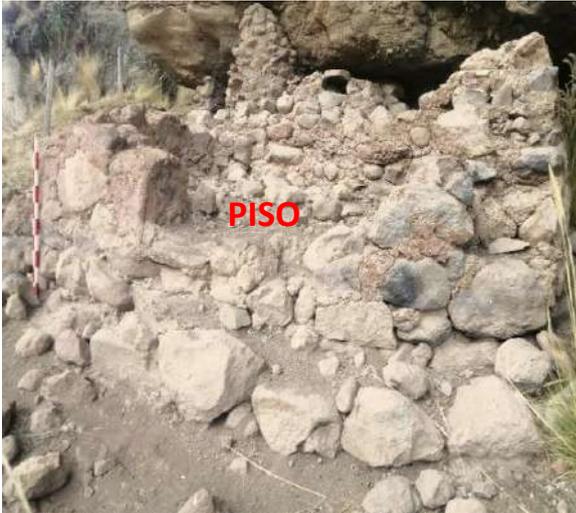
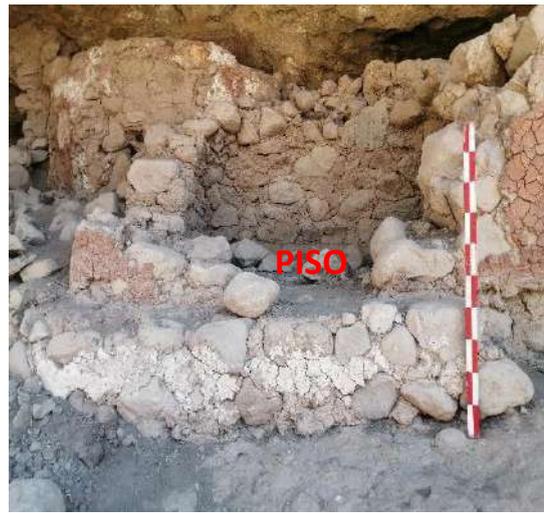
Figura 127

Estructura funeraria 03, abrigo 07 y estructura funeraria 08, abrigo 09

Nota. Obsérvese el tratamiento de piso en cada estructura funeraria. Fuente: propia

A partir de esta lógica, los pisos identificados en las estructuras funerarias de Ch'ñisiri tienen las siguientes características, tipo uno: La superficie irregular del abrigo rocoso fue nivelado con tierra. Tipo dos: piso con tratamiento artificial construido a nivel de la plataforma que se adosan a la base de la construcción, como la estructura funeraria 03 del abrigo 07 y estructura funeraria 08 abrigo del 09, con una nivelación de piso que se ubica a una altura promedio de 0.45 m del nivel de suelo natural. Finalmente, el tipo tres: piso construido posterior a la base o cimiento, homogenizando la superficie de este elemento con tierra y grava, observándose en la estructura funeraria 33 abrigo 12. (Figura 127 y 128)

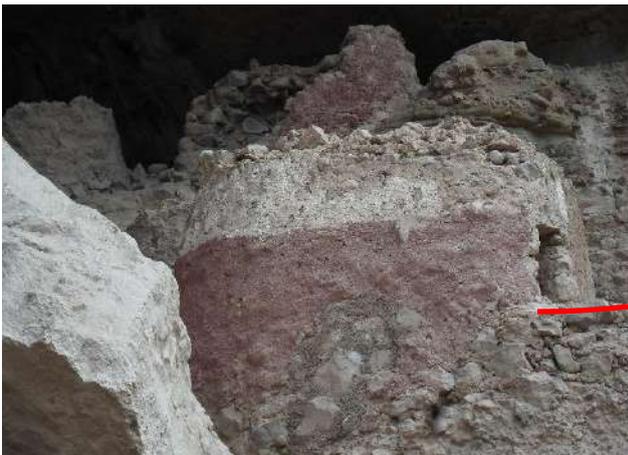
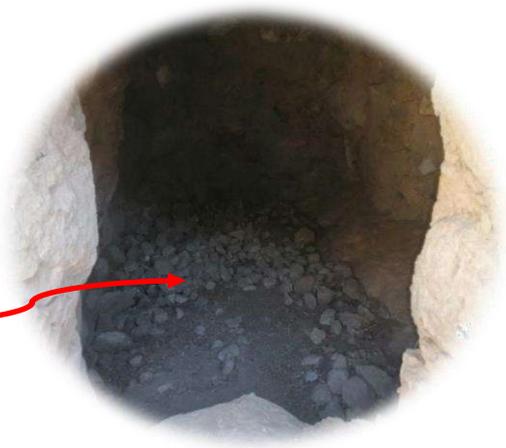
Figura 128

Estructura funeraria 33, abrigo 12

Nota. El piso está compuesto por tierra y grava formando un nivel uniforme por encima del cimientto. Fuente: propia

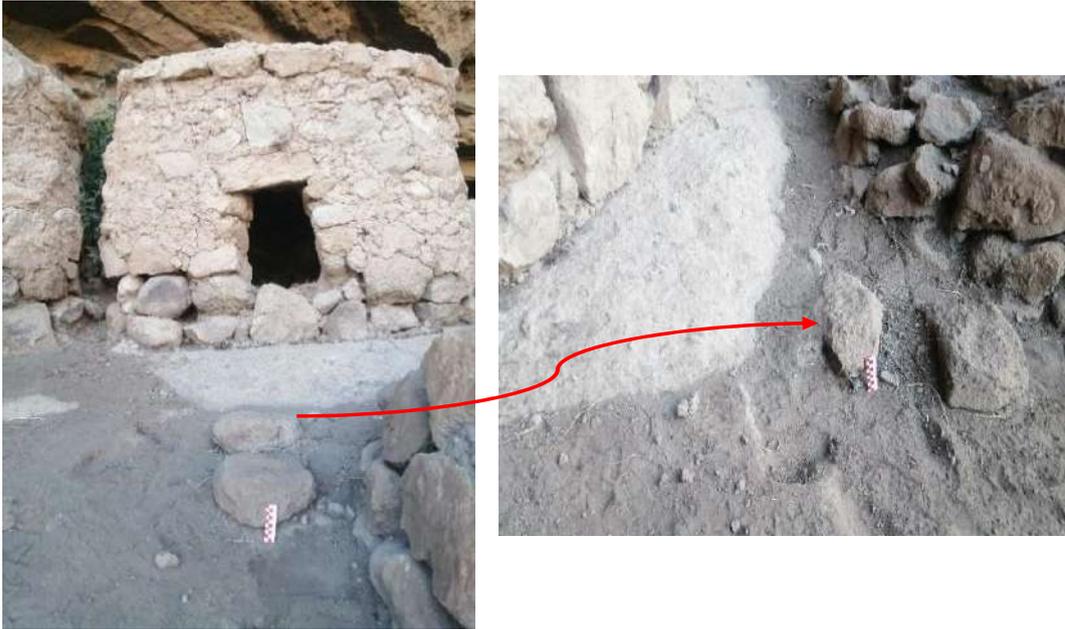
Estructura funeraria 16, abrigo 18

Nota. Véase la escalinata que tienen relación directa con el vano. Fuente: propia

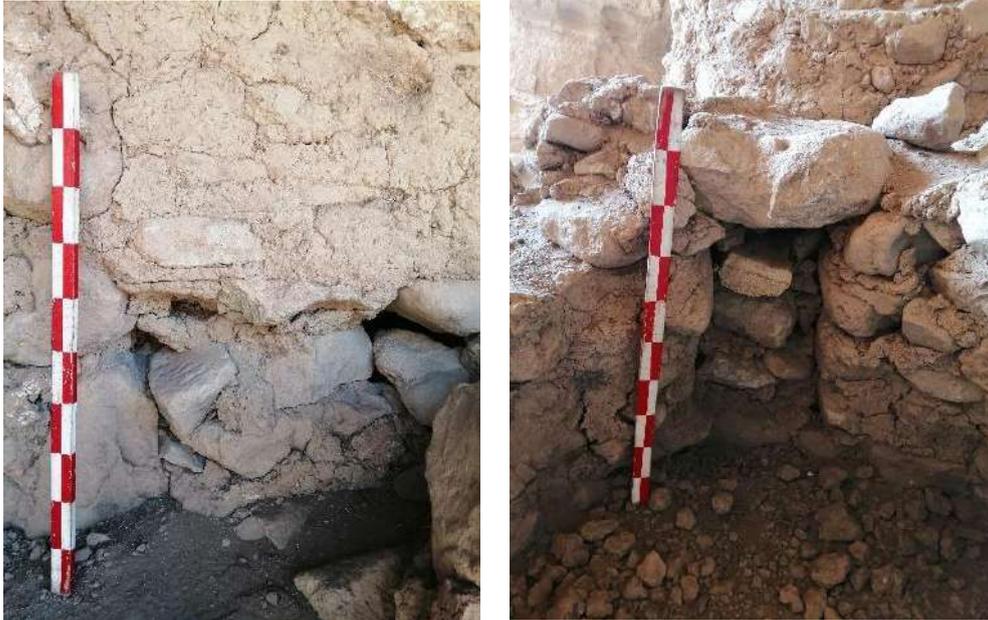
Estructura funeraria 07, abrigo 09 y Estructura funeraria 02, abrigo 12

Nota. Véase los vanos sellados de ambas estructuras. Fuente: propia
