UNIVERSIDAD NACIONAL DE SAN ANTONIO ABAD DEL CUSCO

ESCUELA PROFESIONAL DE ARQUEOLOGIA

**ELEMENTOS FUNCIONALES DE LAS ESTRUCTURAS FUNERARIAS
PREHISPANICAS DEL SITIO ARQUEOLOGICO CH'ÑISIRI,
SECTOR CH'ÑISIRI, LIVITACA-CHUMBIVILCAS-2023**

2024

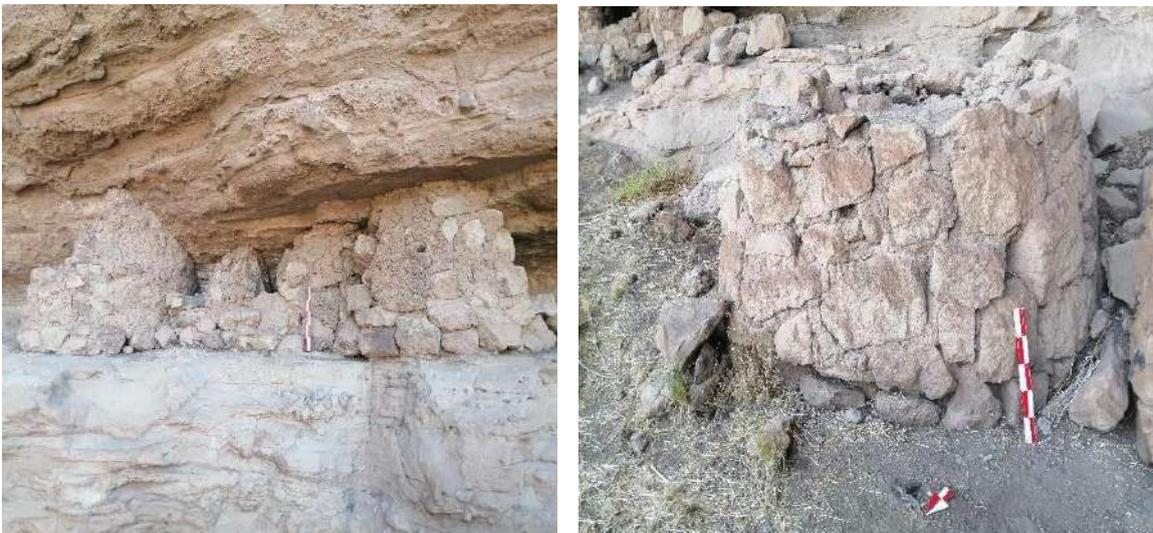
Figura 132

Estructura funeraria 25, 26, 27 y 28, abrigo 16 y Estructura funeraria 21, abrigo 18

Nota. Algunas estructuras funerarias independientes y adosadas a risco no presentan vano. Fuente: propia

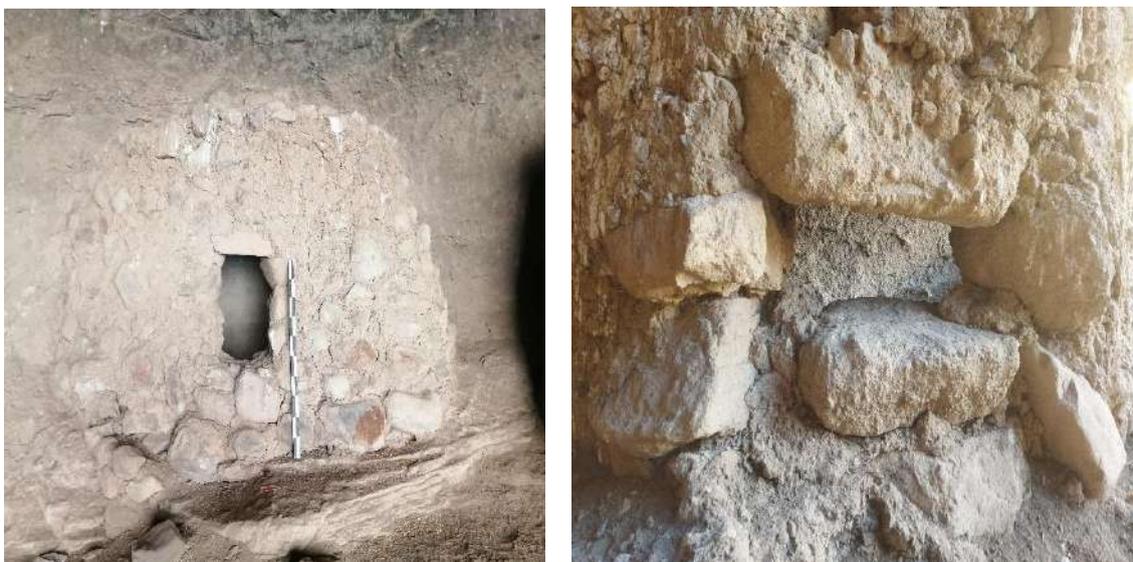
Estructura funeraria 04, abrigo 11 y estructura funeraria 16, abrigo 13

Nota. Se registró vanos con dimensiones muy pequeñas. Fuente: propia

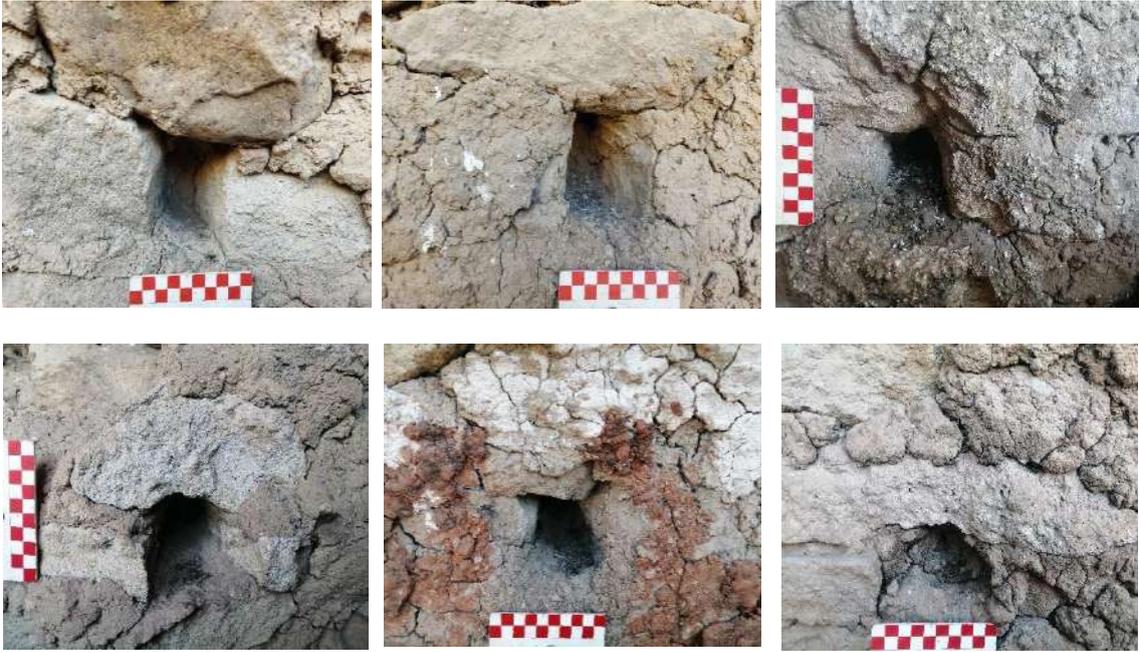
Figura 135

Véase los distintos tipos de orificios registrados en las estructuras funerarias

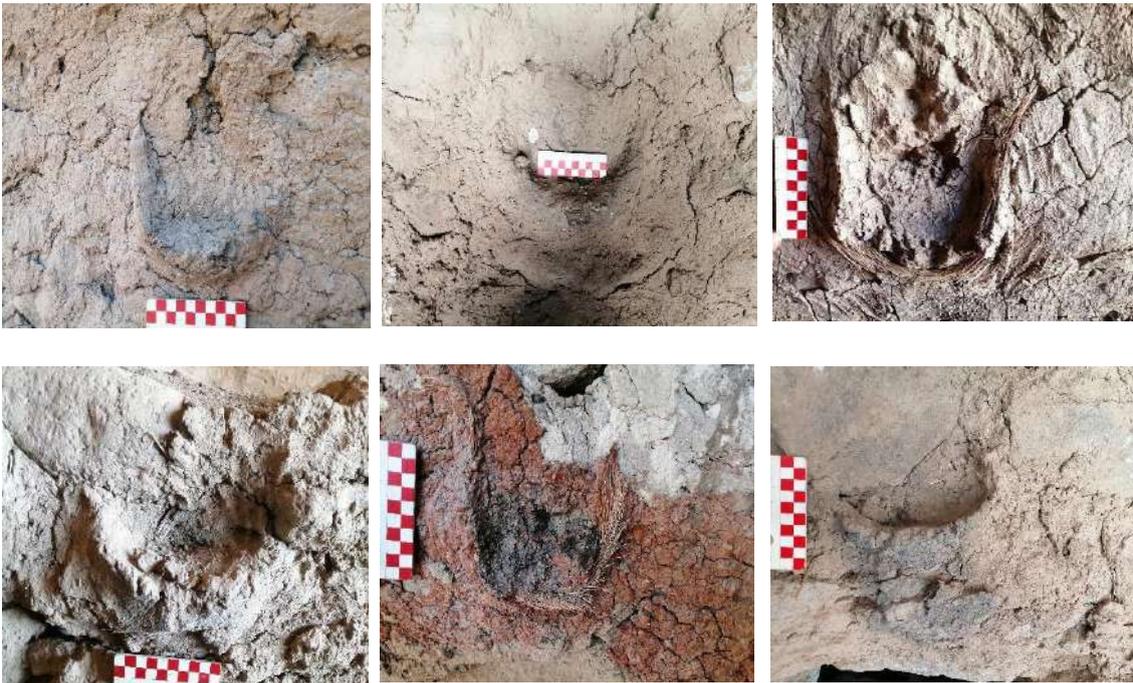
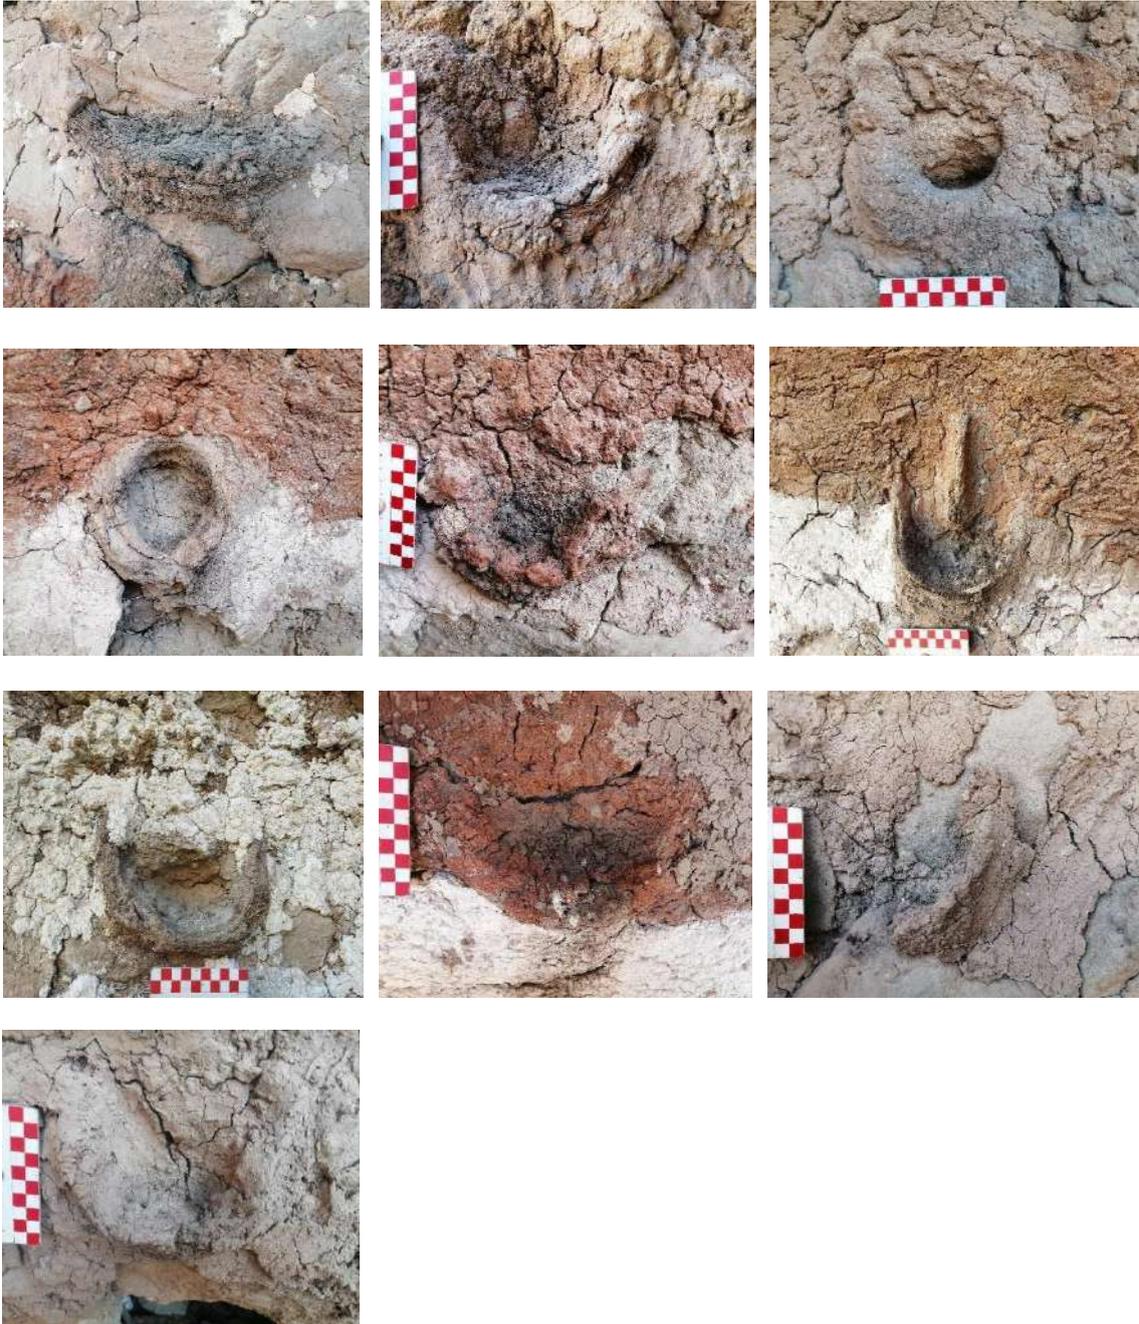
Figura 136

Véase los distintos tipos de aplicaciones registrados en las estructuras funerarias

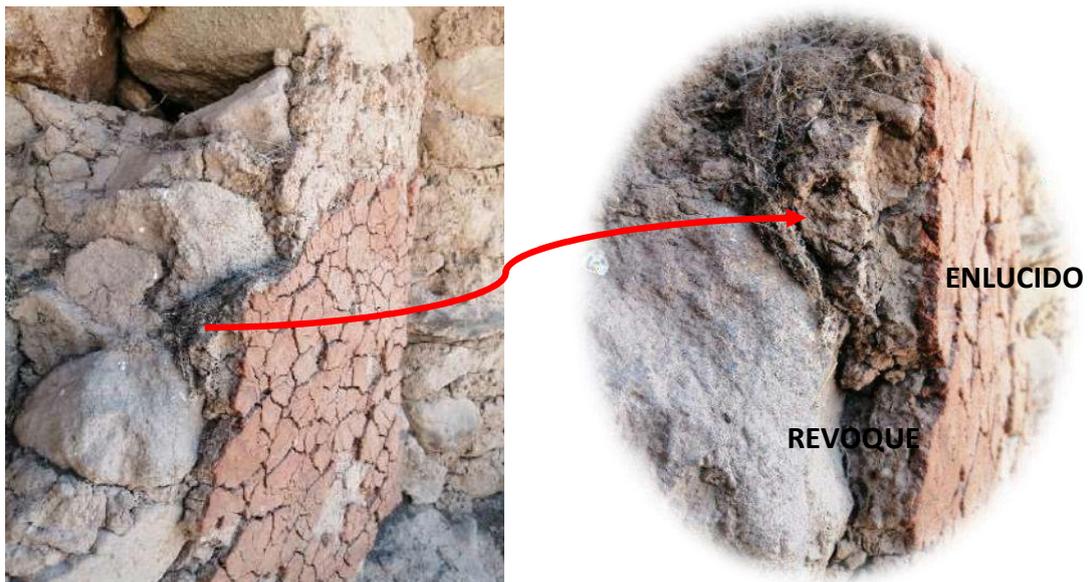
Estructura funeraria 08, abrigo 09

Nota. Obsérvese la capa de revoque aplicado encima de la mampostería rústica, superpuesto por enlucido que se encuentra agrietado. Fuente: propia

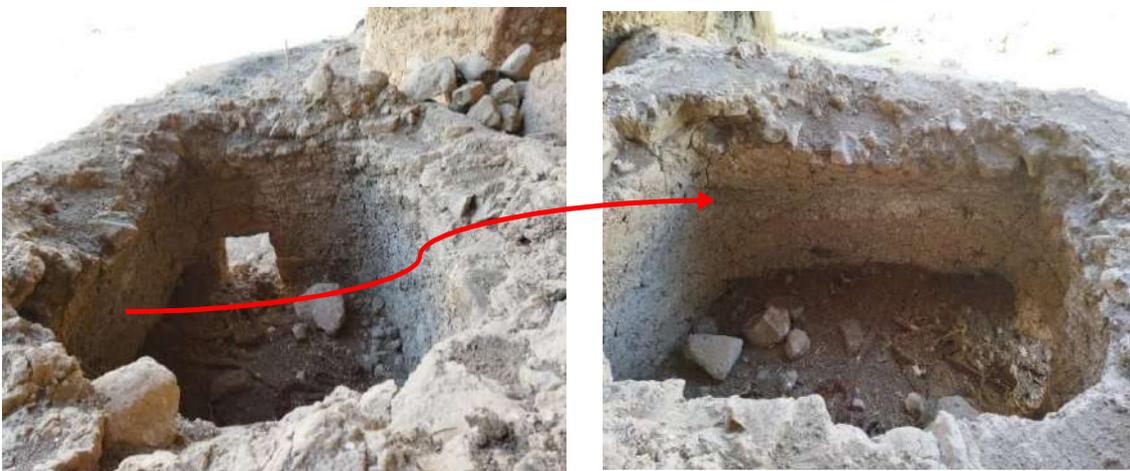
Figura 138

Estructura funeraria 31, abrigo 12 y estructura funeraria 06, abrigo 15

Nota. En la figura superior en la superficie interna se observa una capa de revoque como parte del tratamiento y en la figura inferior se muestra las huellas de las yemas de los dedos con los que se aplicó el revoque. Fuente: propia

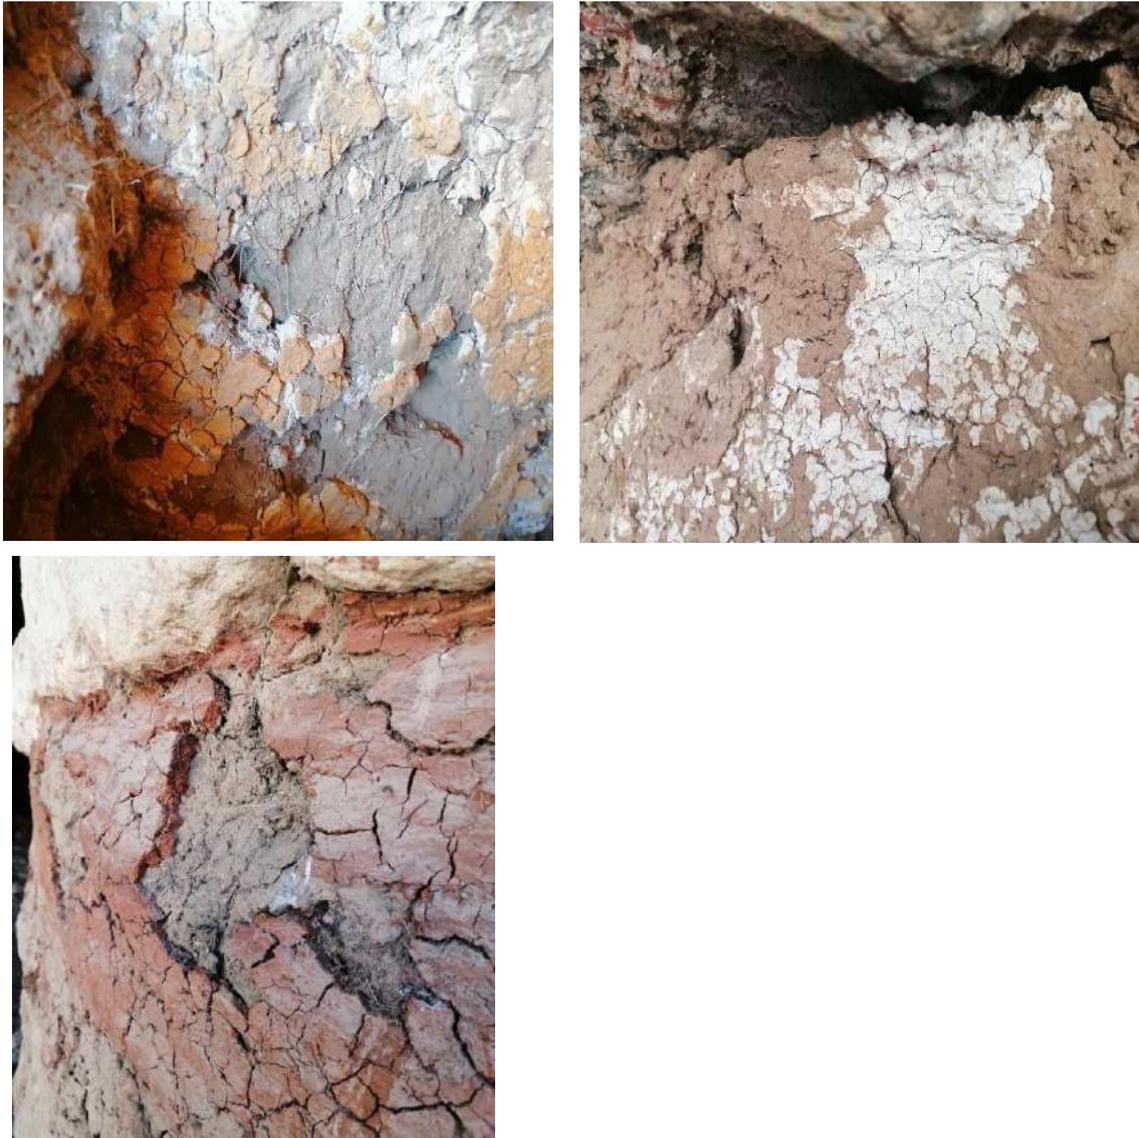
Muros que muestran una fina capa de enlucido aplicados sobre el revoque

Nota. Los enlucidos de distintas tonalidades (amarillo rojizo, rojo, amarillo y blanco) fueron aplicados sobre una capa de revoque seco, como el muro de las E.F 07, E.F 15 abrigo 09 y E.F 07 abrigo 11. Fuente: propia

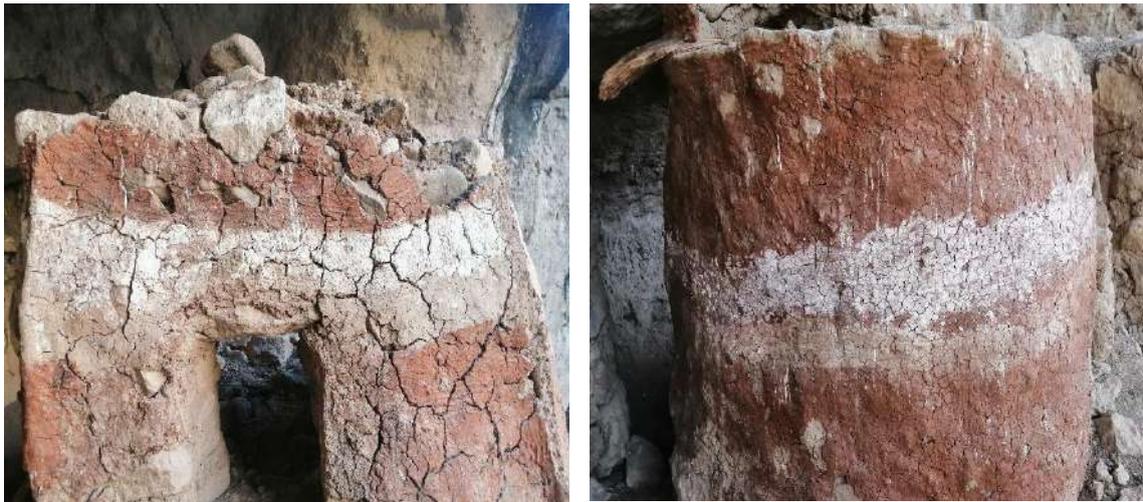
Figura 140

Estructura funeraria 07, abrigo 01 y estructura funeraria 16, abrigo 16

Nota. Obsérvese las bandas horizontales que faltan ser enlucidas o pintadas. Fuente: propia

De igual manera, se puede notar algunos defectos de ejecución durante la aplicación de enlucidos, o espacios que quedaron sin enlucir como ocurre en las estructuras funerarias 07 del abrigo 01 y 16 del abrigo 16 (Figura 140). Suponemos que

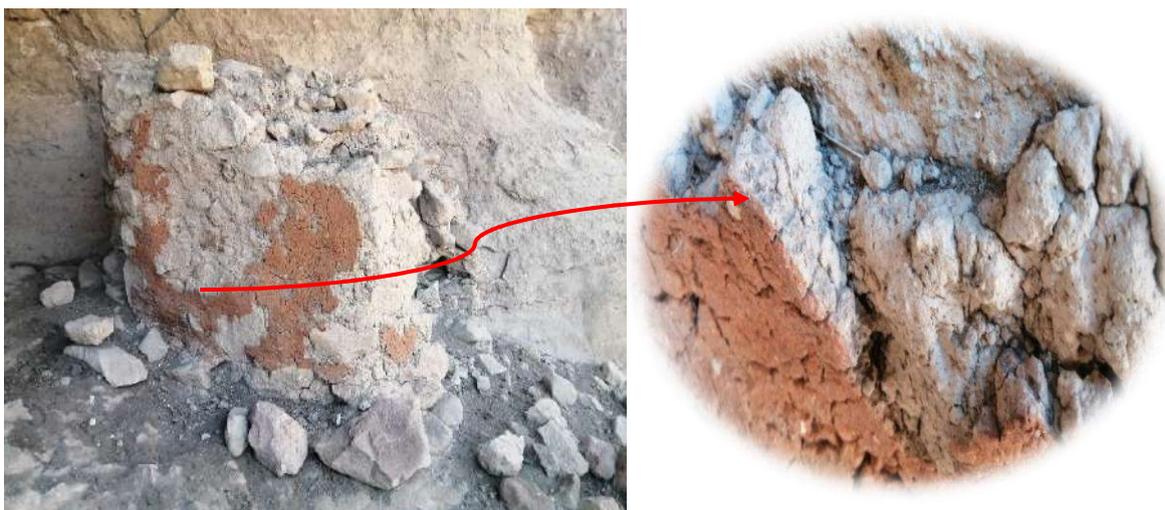
Estructura funeraria 02, abrigo 24

Nota. Se observa una fina capa de pintura que es parte del mismo revoque. Fuente: propia

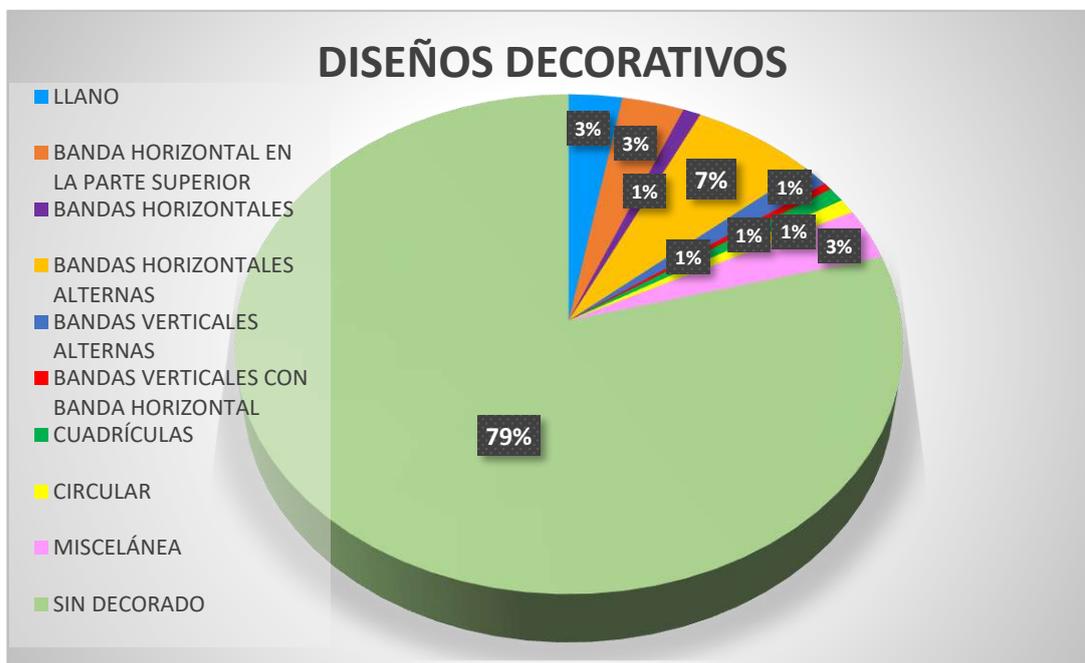
Figura 142

Porcentaje de los diseños decorativos

Nota. En la figura 141 obsérvese el porcentaje de los diseños decorativos presentes en el sector Ch'íñisiri

La mayoría de enlucidos fueron aplicados sobre un revoque elaborando distintos diseños (Ver tabla 16 y figura 142). Se identificaron nueve motivos decorativos en el sector de Ch'ñisiri elaborados con distintas tonalidades de arcilla. (Ver tabla 16)

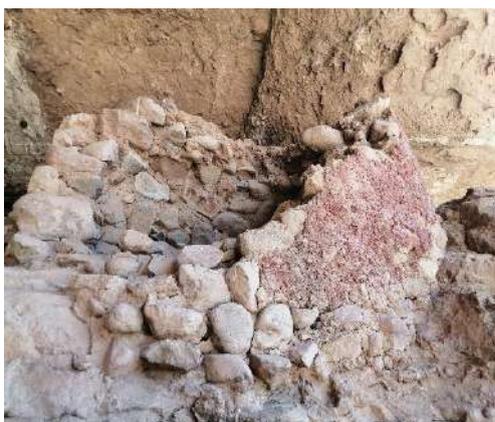
Figura 143

Decoración llana: Se caracteriza por presentar enlucidos de un solo color aplicados en todo el muro, por lo general de coloración rojo (2.5YR 5/6 red, 2.5YR 5/8 red, 2.5YR 6/8light red, 2.5YR 4/6 red, 2.5YR 4/8 red, 10R 4/4-weak red, 10R 4/8 red, 10R 5/2 weak red, 10R 3/6 dark red, 10R 4/6 red, 10R 5/8 red), sin formar ningún tipo de diseño decorativo. (Figura 143)

Estructura funeraria 10, abrigo 12 y estructura funeraria 06, abrigo 15

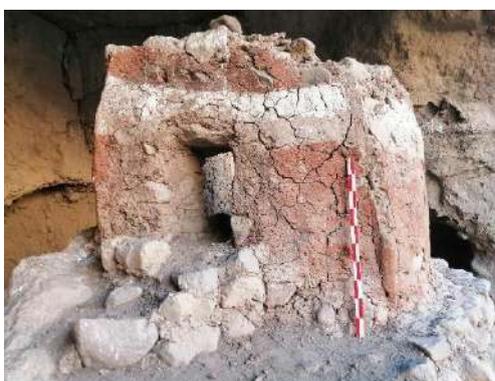
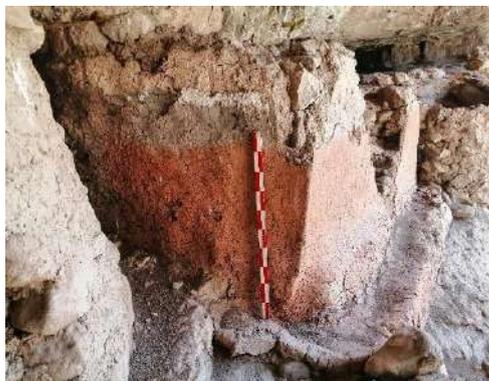
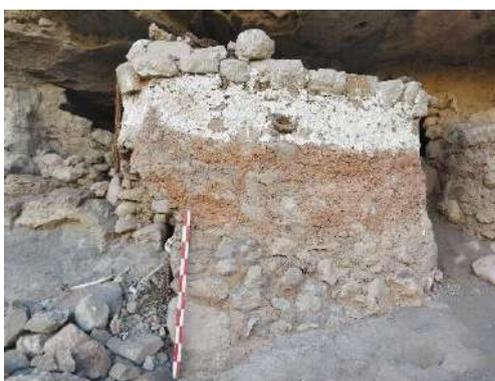
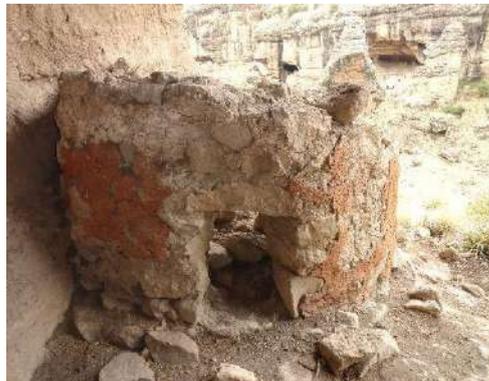
Figura 144

Banda horizontal en la parte superior: Se registraron bandas horizontales en la parte superior del muro. Son enlucidos de color blanco bien alineados y de acuerdo a Cruz y Condori (2019), se habrían empleado brochas para lograr uniformidad en la elaboración de las bandas. (Figura 144)

Estructura funeraria 07, abrigo 01; estructura funeraria 08, abrigo 12; estructura funeraria 23, abrigo 13 y estructura funeraria 02, abrigo 24

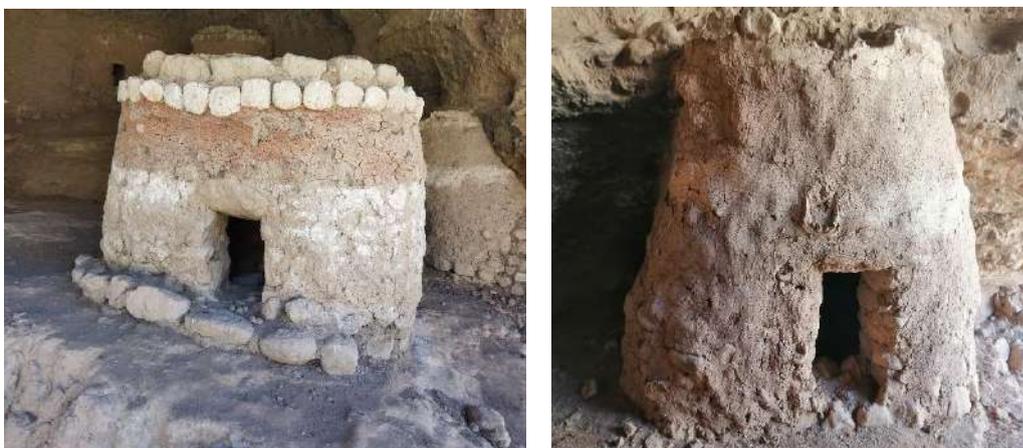
Figura 145

Bandas horizontales: Se identificaron bandas horizontales aplicados en dos tonalidades(rojo-blanco) y una tonalidad (blanco) (Figura 145).

Estructura funeraria 06 y 07, abrigo 11

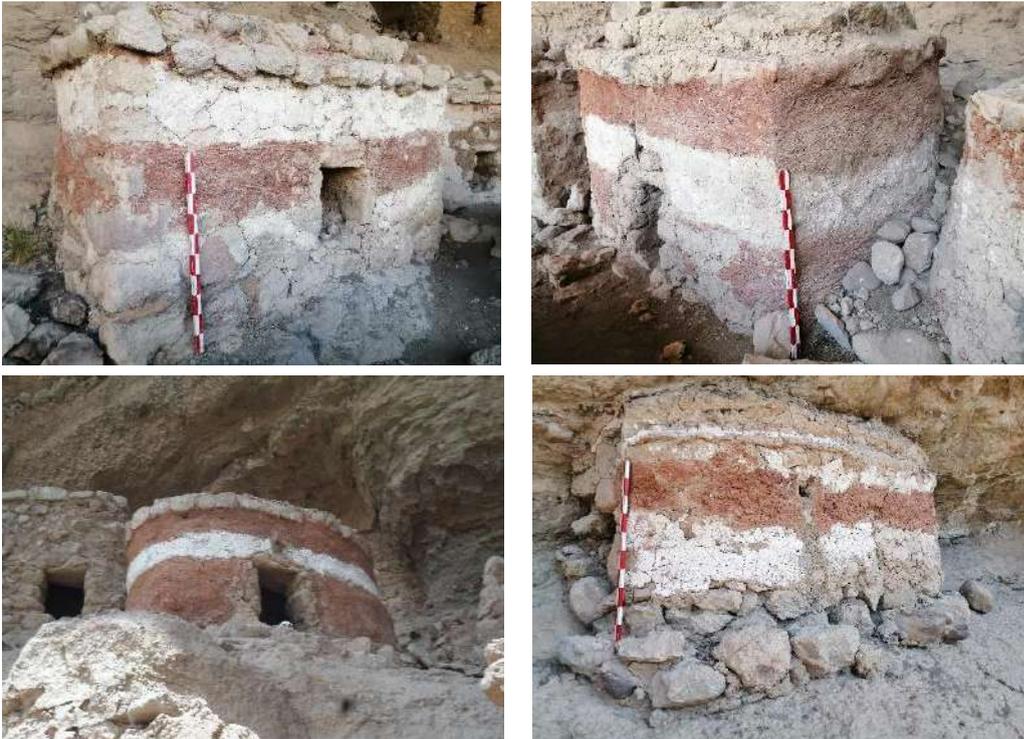
Figura 146

Bandas horizontales alternas: Se aplicaron con enlucidos alternando pigmentos de color blanco-rojo-blanco y rojo-blanco-rojo⁷ en muros y cubiertas. En esta decoración se dio dos momentos de pintado, se enlucía dos bandas de color blanco dejando un espacio para el enlucido rojo que era pintado posteriormente, a ello se debe que el rojo se sobrepone sobre el blanco en sus intersecciones, confundiéndose en algunos casos como capas pictóricas superpuestas indicando que hubo pintura blanca como fondo sobre la cual se aplicó un enlucido de otro color. El único caso donde hay sobreposición de enlucidos es en la estructura funeraria 16 abrigo 16, donde primero se aplicó enlucido rojo y encima una banda de enlucido blanco. (Figura 146)

Estructura funeraria 20 y 22, abrigo 12; estructura funeraria 04, abrigo 13 y estructura

funeraria 23, abrigo 16

⁷ De acuerdo a la guía Munsell Soil-color charts (2009) se determinó variedad de tonalidades en el color **ROJO:** 2.5YR 5/6 red, 2.5YR 5/8 red, 2.5YR 6/8 light red, 2.5YR 4/6 red, 2.5YR 4/8 red, 10R 4/4 weak red, 10R 4/8 red, 10R 5/2 weak red, 10R 3/6 dark red, 10R 4/6 red, 10R 5/8 red y **BLANCO:** 2.5Y 8/1 white, 7.5YR 8/1 white y GLEY 1 8/N white.

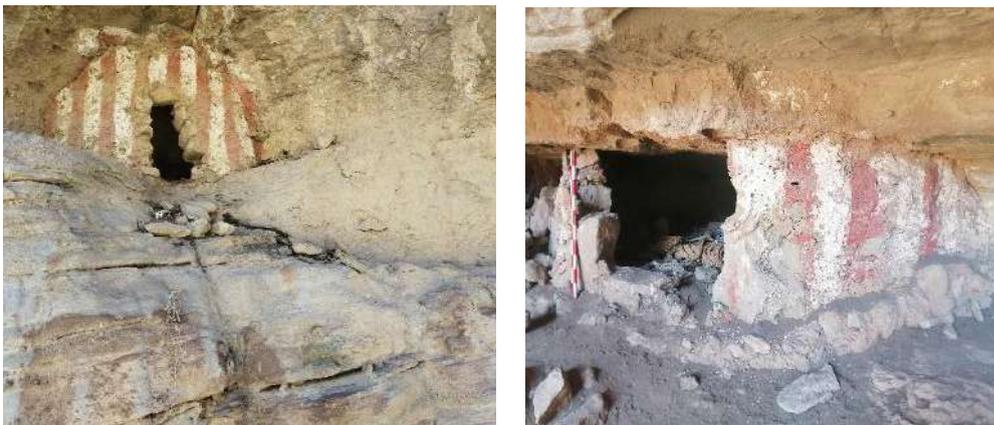
Figura 147

Bandas verticales alternas: Al igual que las bandas horizontales, se hizo la combinación de enlucidos de color rojo-blanco de forma alterna, pero en dirección vertical. (Figura 147)

Estructura funeraria 01, abrigo 10 y estructura funeraria 10, abrigo 15

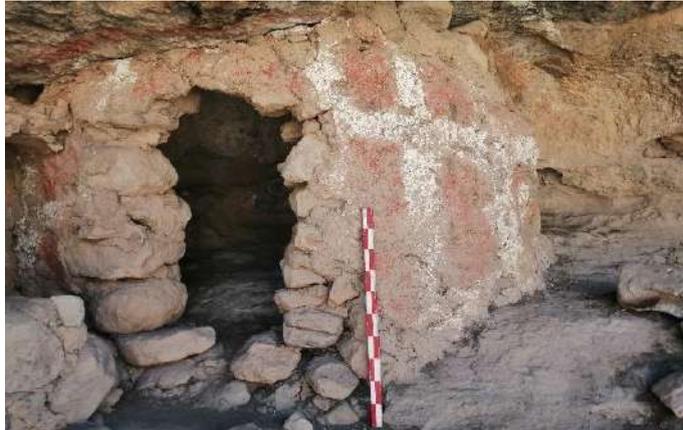
Figura 148

Bandas verticales con banda horizontal delineada en la parte superior: Se elaboraron bandas verticales intercalado con una banda horizontal superior de enlucido

blanco, concluido este motivo decorativo se rellenó los espacios vacíos dejados entre las bandas con enlucido de color rojo, prueba de ellos son los goteos de enlucido rojo encima del enlucido blanco. (Figura 148)

Estructura funeraria 15, abrigo 09

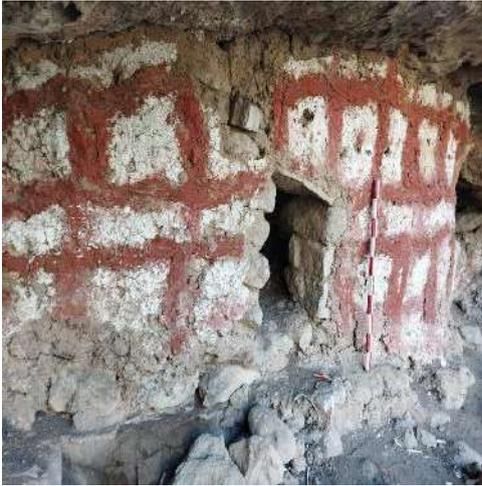
Figura 149

Motivo decorativo en forma de cuadrículas: Se registró líneas de color rojo y amarillo rojizo (7.5YR 6/8 reddish yellow) que forman cuadrículas irregulares con un fondo de color blanco. Precisamos que primero se aplicaron enlucidos de color blanco en forma de cuadrículas dejando espacios irregulares, para posteriormente aplicar enlucidos de color rojo y anaranjado formando líneas que cierran las cuadrículas. Asimismo, en la estructura funeraria 09 del abrigo 13 se observó puntos de color rojo al medio del fondo blanco. (Figura 149)

Estructura funeraria 09, abrigo 13 y estructura funeraria 09, abrigo 15

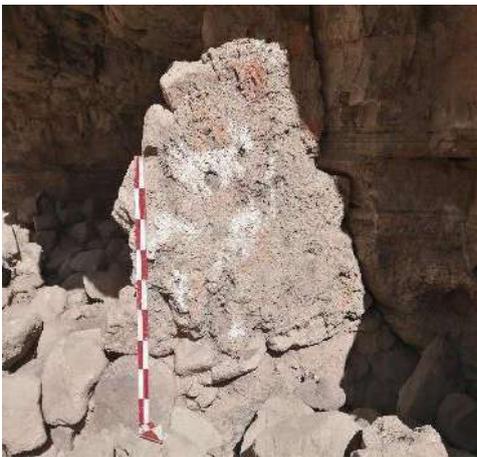
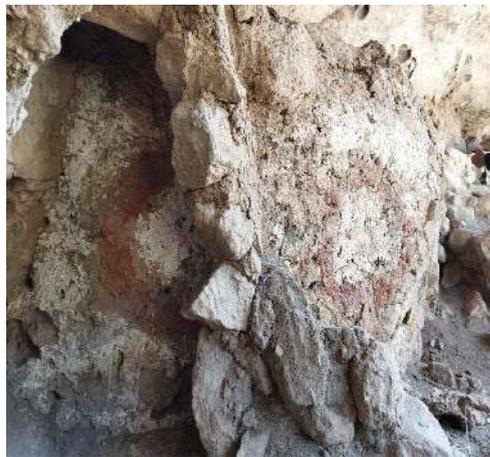
Decoración en forma circular: Se observó círculos concéntricos que alternan enlucidos de color anaranjado-blanco-rojo, blanco-rojo, anaranjado-rojo, aplicados de forma irregular identificándose la superposición de enlucidos en algunas intersecciones.

Estructura funeraria 01, abrigo 06 y estructura funeraria 07, abrigo 09

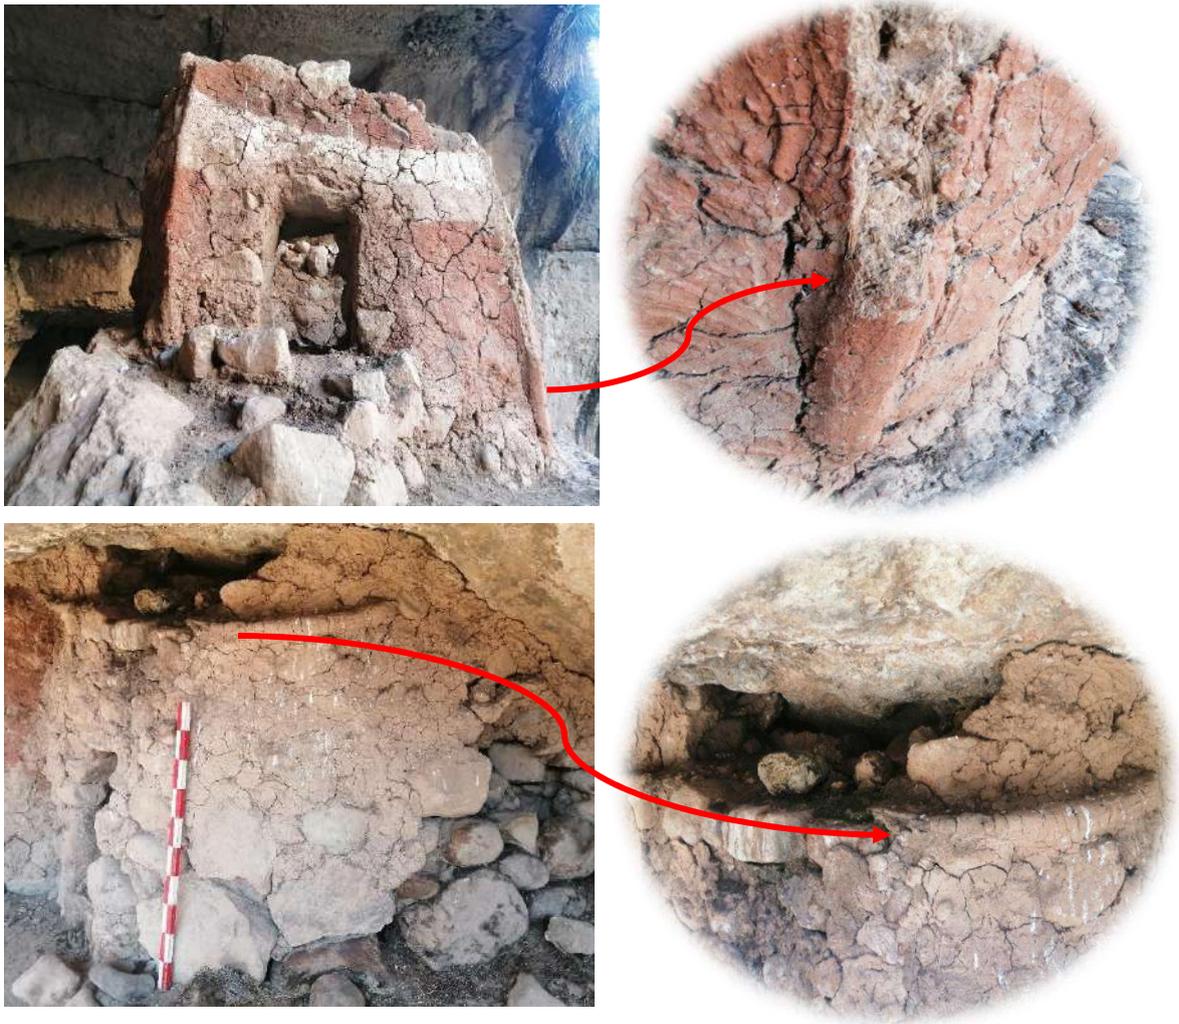
Protuberancias en alto relieve identificado en la estructura funerarias 07 del abrigo 01 y estructura funeraria 15 abrigo 15

Nota. Protuberancias que habrían sido elaborados con fines estéticos. Fuente: propia

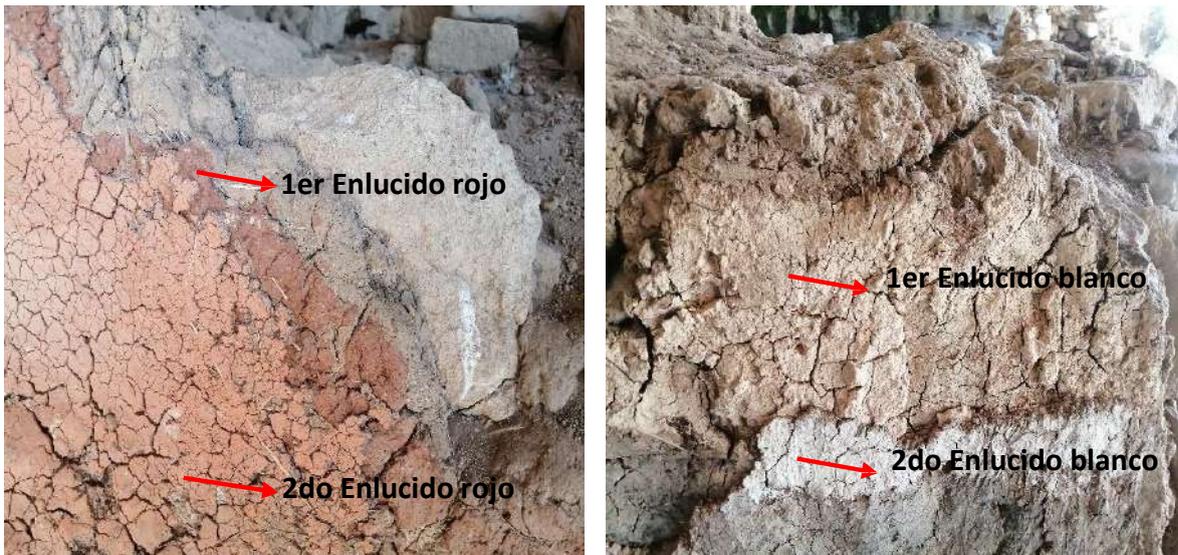
Estructura funeraria 08, abrigo 12

Nota. Véase el primer y segundo enlucidos rojo y blanco como parte de un proceso de refacción.
Fuente: propia

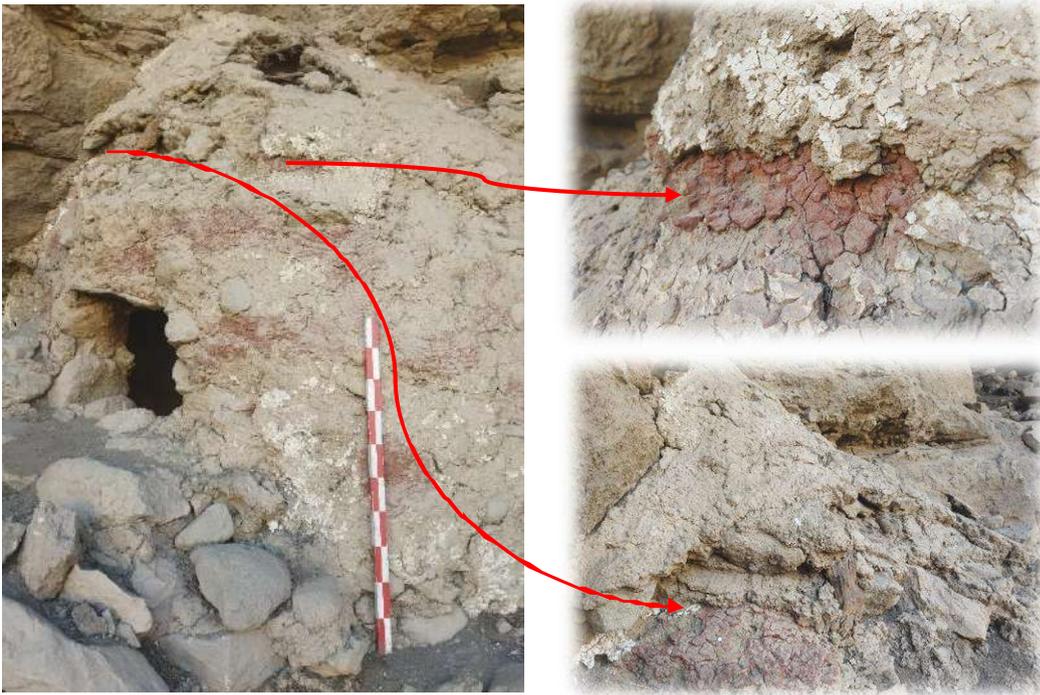
Estructura funeraria 20, abrigo 13

Nota. Véase el proceso de refacción en la cubierta de la estructura funeraria 20. Fuente: propia
