**UNIVERSIDAD NACIONAL DE SAN ANTONIO ABAD DEL CUSCO**

**ESCUELA PROFESIONAL DE ARQUEOLOGÍA**

**TESIS**

**ESTUDIO ARQUITECTÓNICO DEL SITIO ARQUEOLÓGICO  
PUMA ORQO, DISTRITO QUIQUIJANA, PROVINCIA  
QUISPICANCHI – CUSCO – 2021**

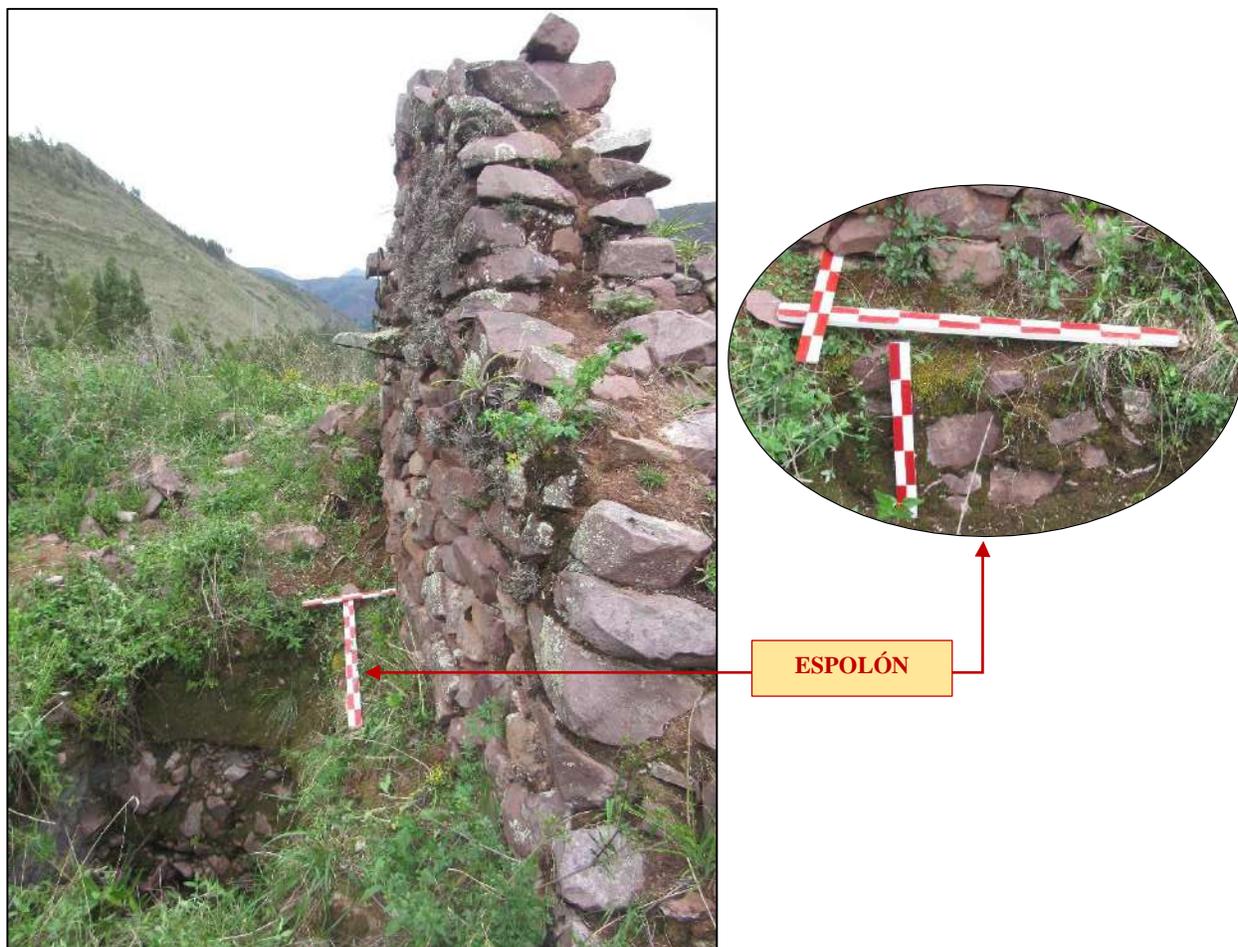
*Obsérvese el pozo de huaqueo donde se evidencia el espolón*

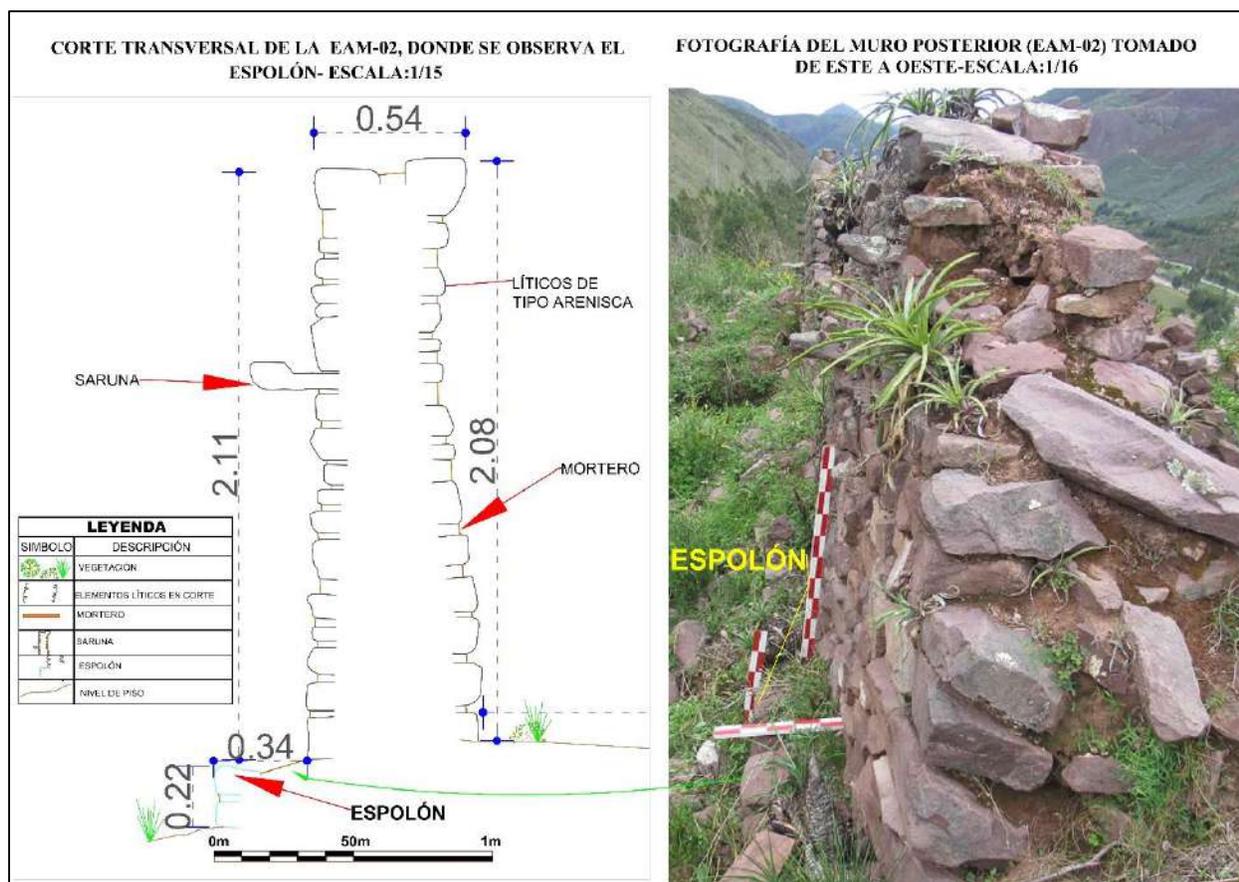
*Obsérvese el elemento funcional y la técnica de construcción*

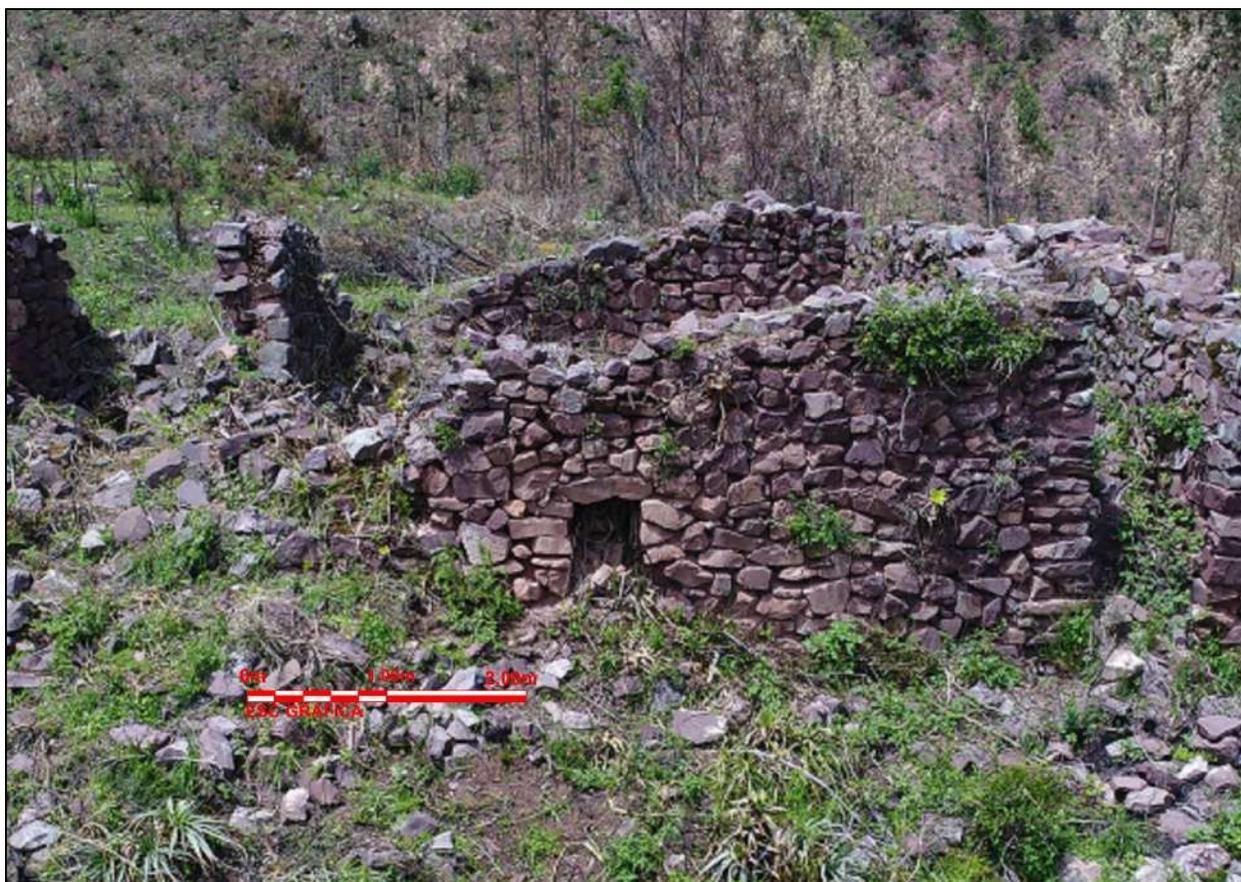
*Obsérvese el emplazamiento y el ducto de ventilación de la estructura arquitectónica grande (EAG-04)*

El ancho de muro de los 4 lados es variable. Los muros laterales derecho, izquierdo y el frontal o anterior miden de 0.48 a 0.52. Con respecto al muro posterior que tiene un ancho de 0.61 a 0.70m. el estado de conservación es regular.

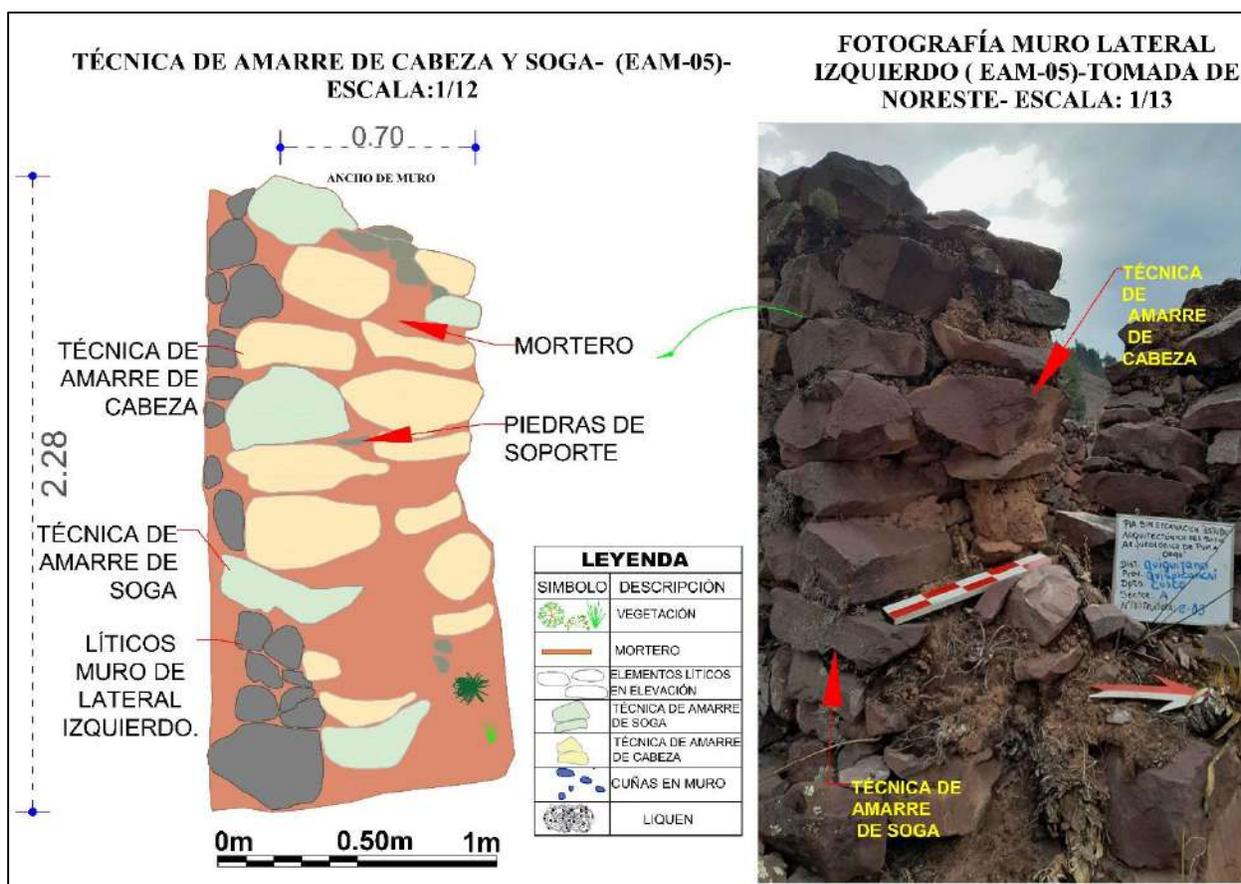
Obsérvese los elementos líticos longitudinales u horizontal (soga), transversales (cabeza)

En esta edificación se ha identificado el uso de *piedras cuñas*, que son elementos líticos pequeños que le dan apoyo, estabilidad o nivelación al elemento lítico de mayor tamaño. (Ver Figura 57)

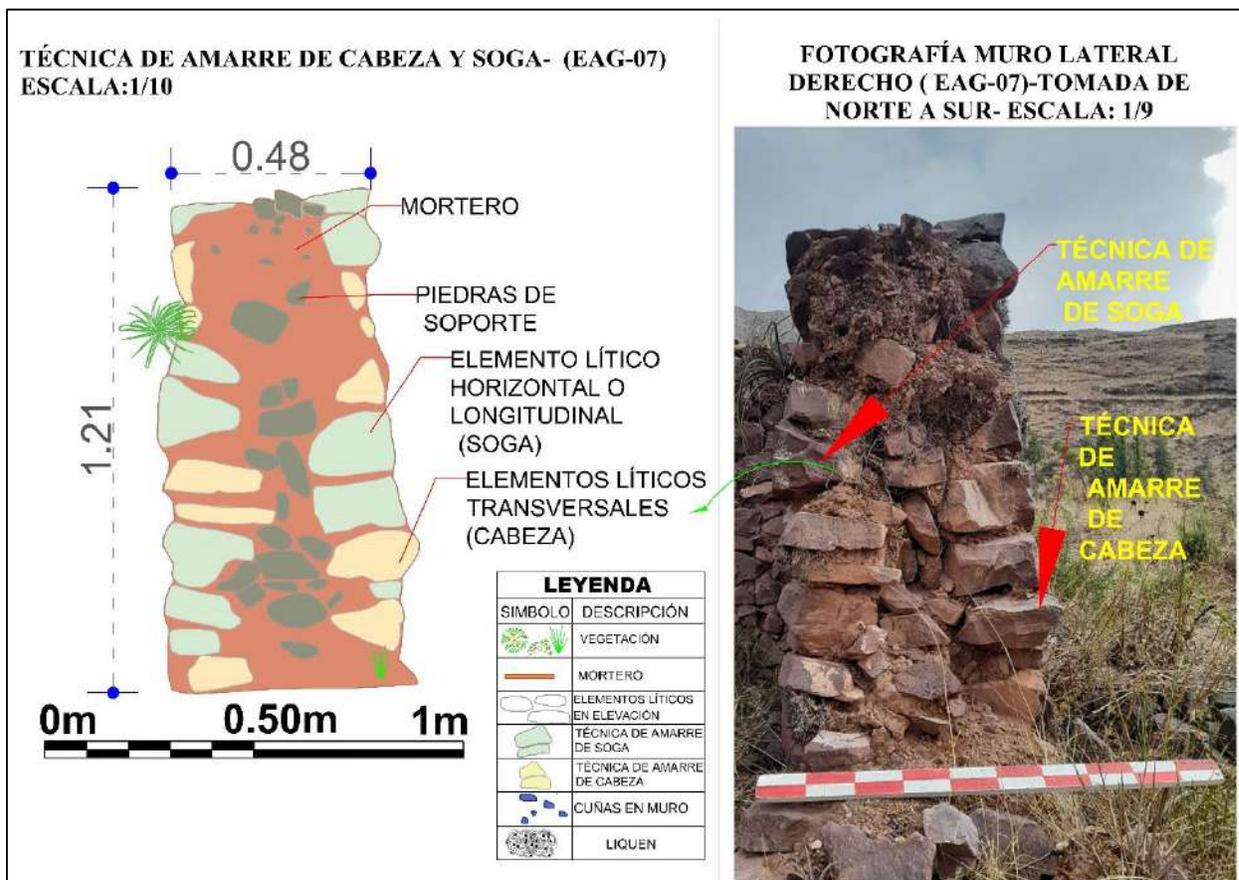
*Obsérvese la técnica de construcción en el muro colapsado.*

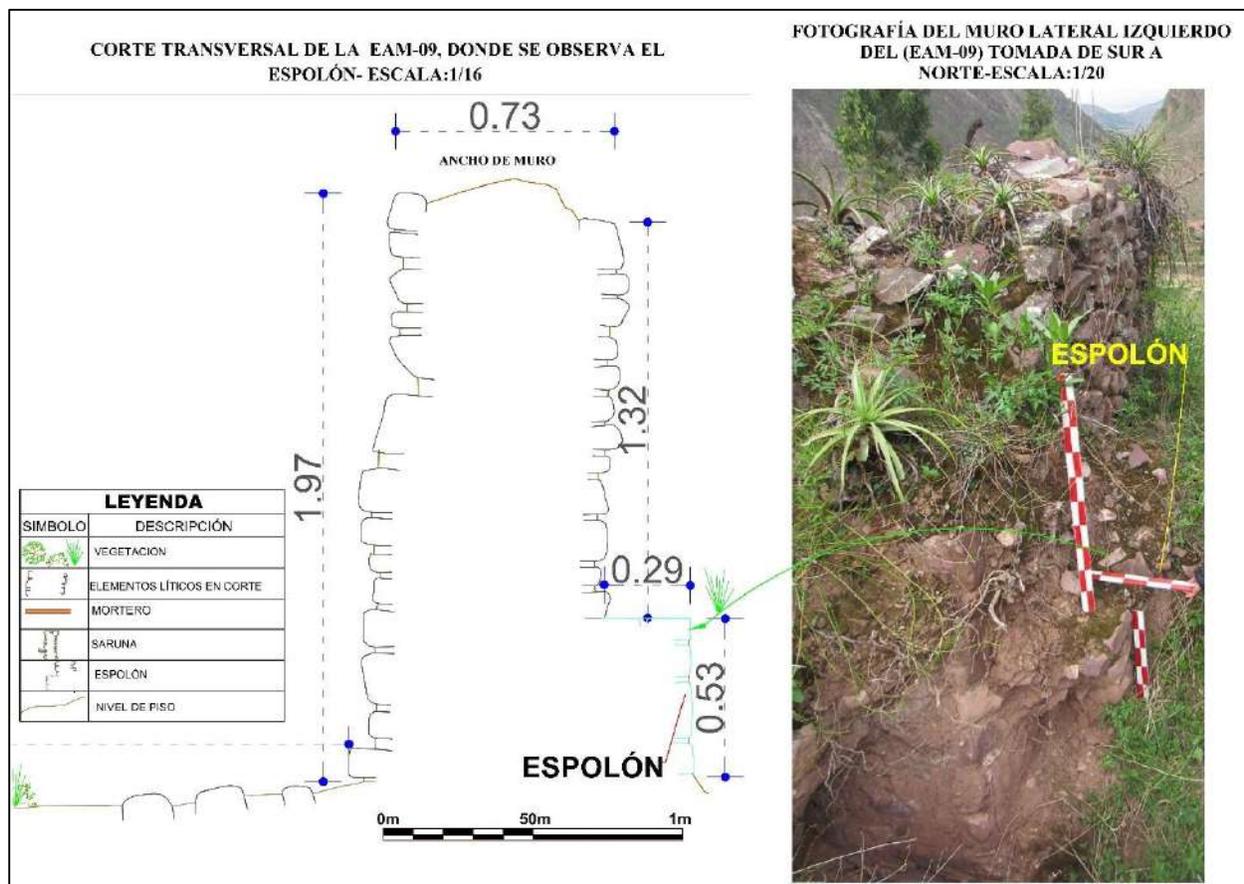
*Obsérvese los cimientos y junto a ello el Espolón*

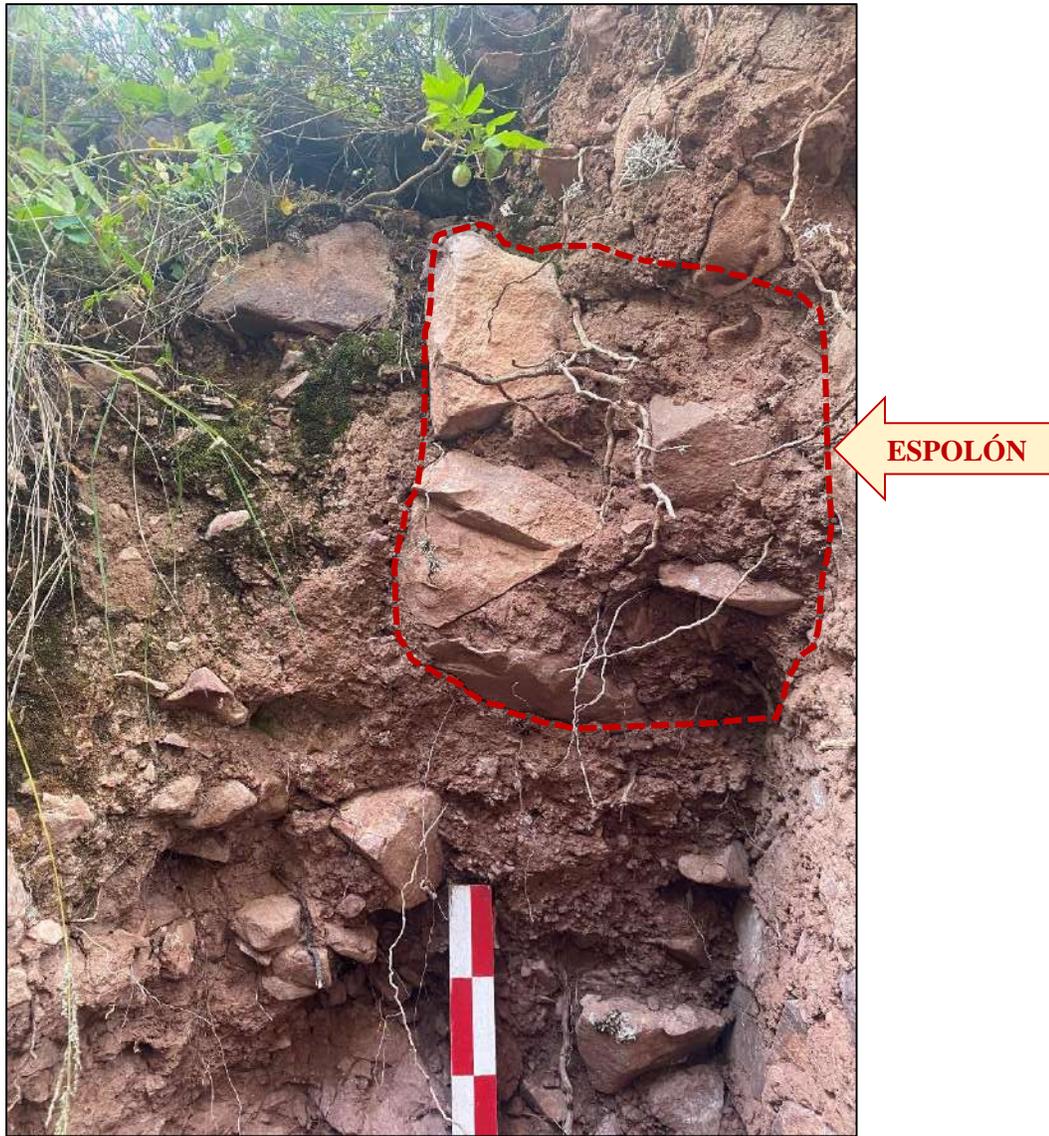
**Figura 71**

*Espolón en muro posterior, observado en el pozo de huaqueo*

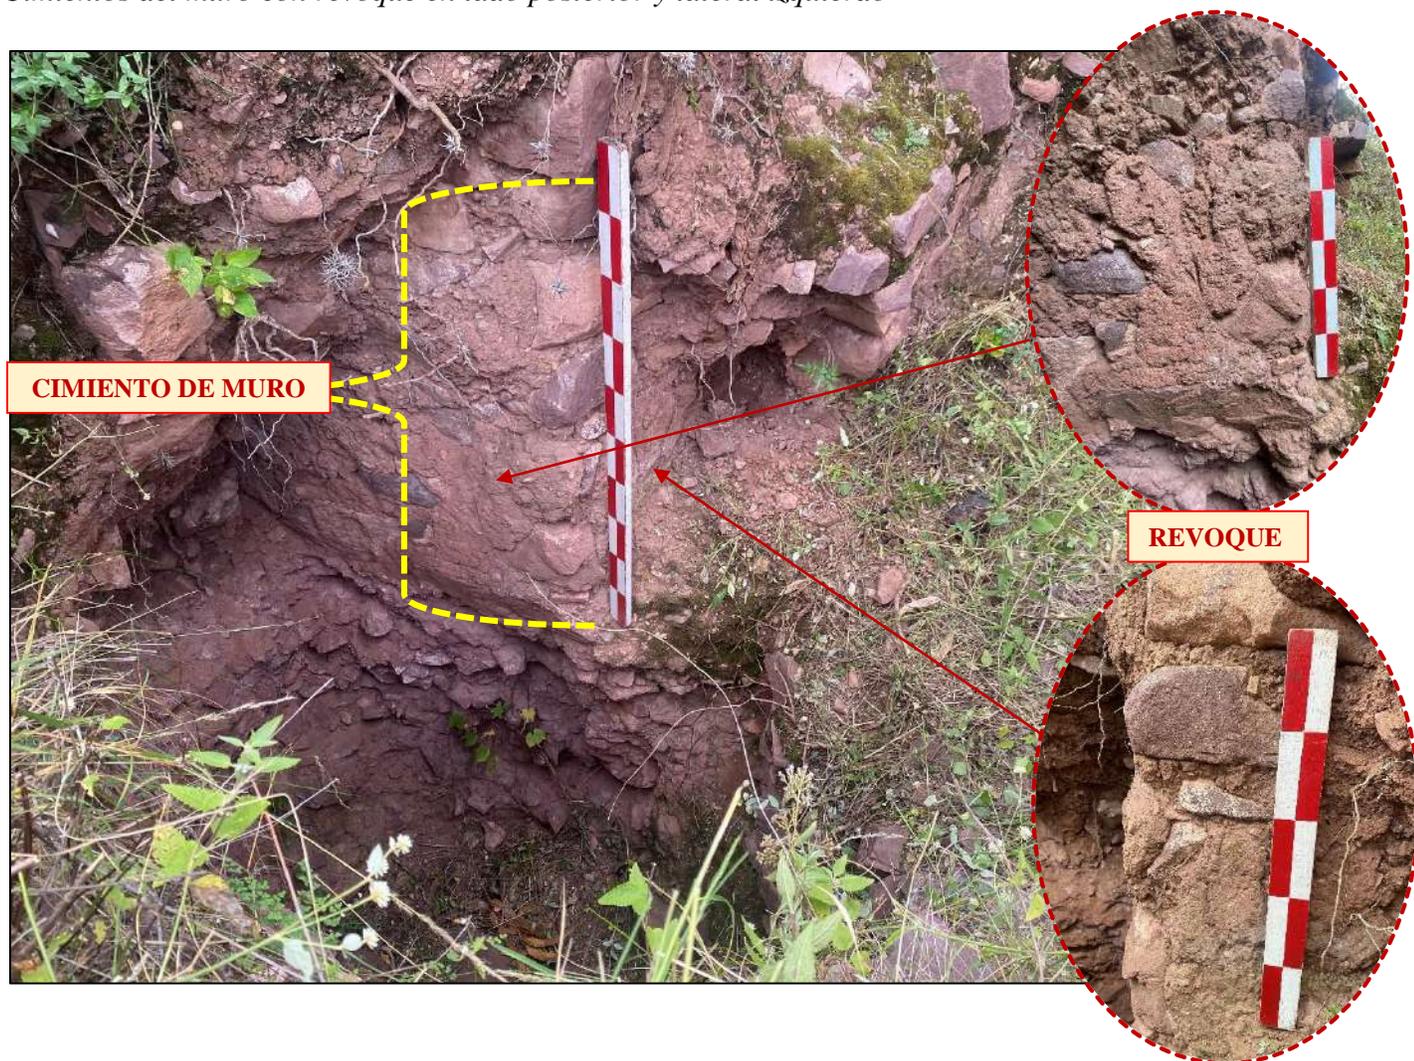
El cimiento del muro tiene una profundidad de 0.85 m, con secciones de revoque en el muro posterior y lateral izquierdo de 0.07m de espesor (Ver Figura 72). Por debajo de esta se observa el suelo geológico.

*Cimientos del muro con revoque en lado posterior y lateral izquierdo*

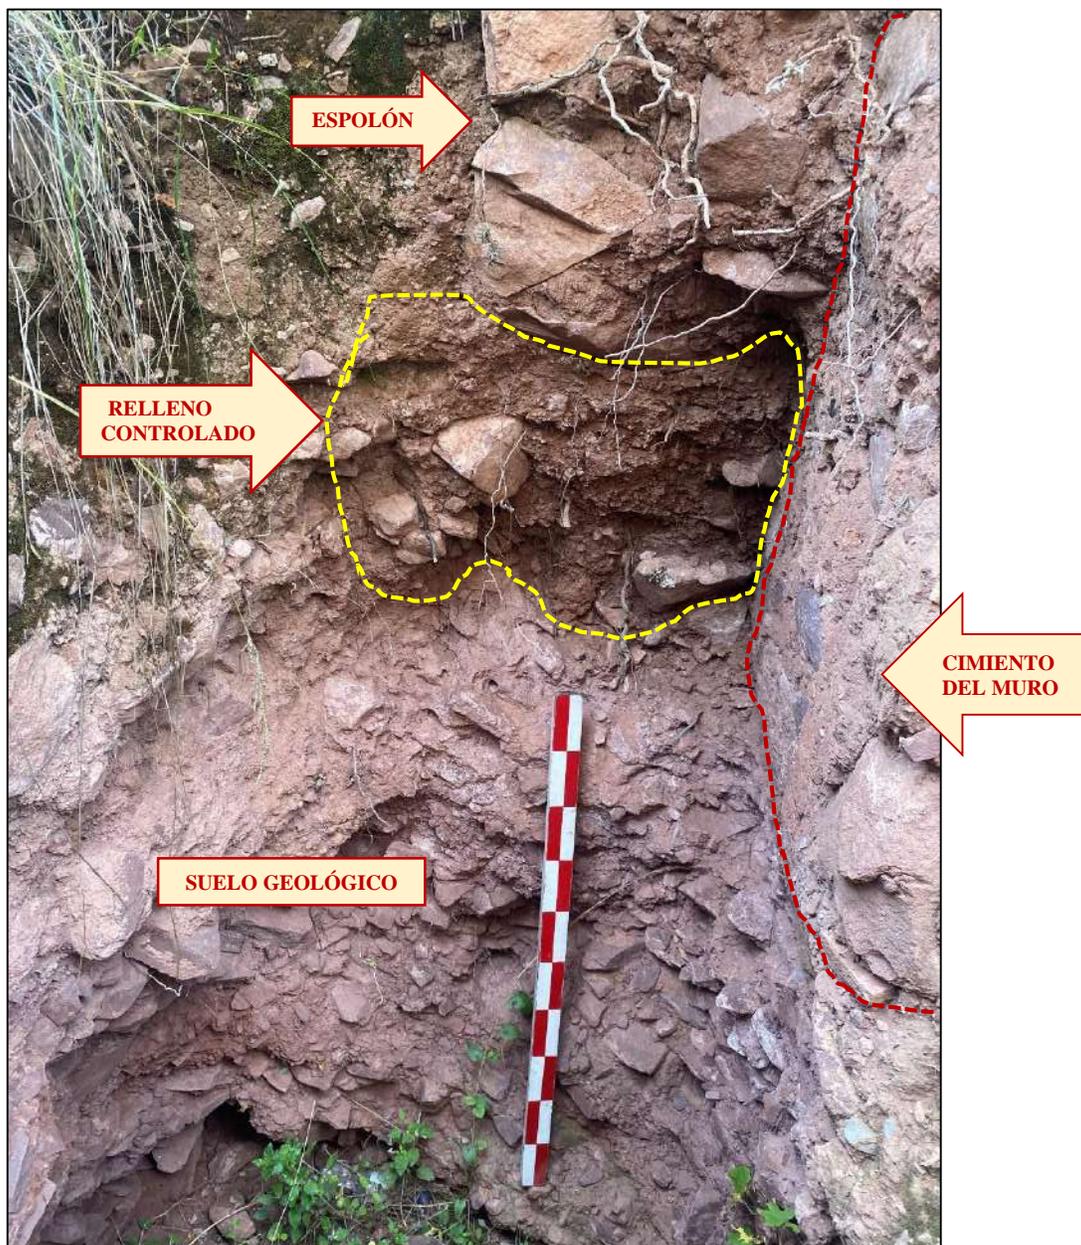
En este mismo pozo de huaqueo, se aprecia el relleno controlado. Es aquello que se construye con el material seleccionado, compactado y controlado, tienen las mismas condiciones de apoyo que las cimentaciones superficiales. Las cimentaciones se pueden apoyar sobre este tipo de relleno (Norma Técnica E-050, 2018, pp. 26 y 41) o conocido como relleno controlado inca por la Arq. Abarca Ancori (2018 p.123) construido con material seleccionado *In situ*. De esta manera, contiguo al muro de cimiento y debajo del espolón del muro posterior, se tiene un estrato homogéneo de 0.52m de espesor por 0.60m de ancho, compuesta por arcilla limosa de color marrón

*Relleno controlado junto a los cimientos del muro*

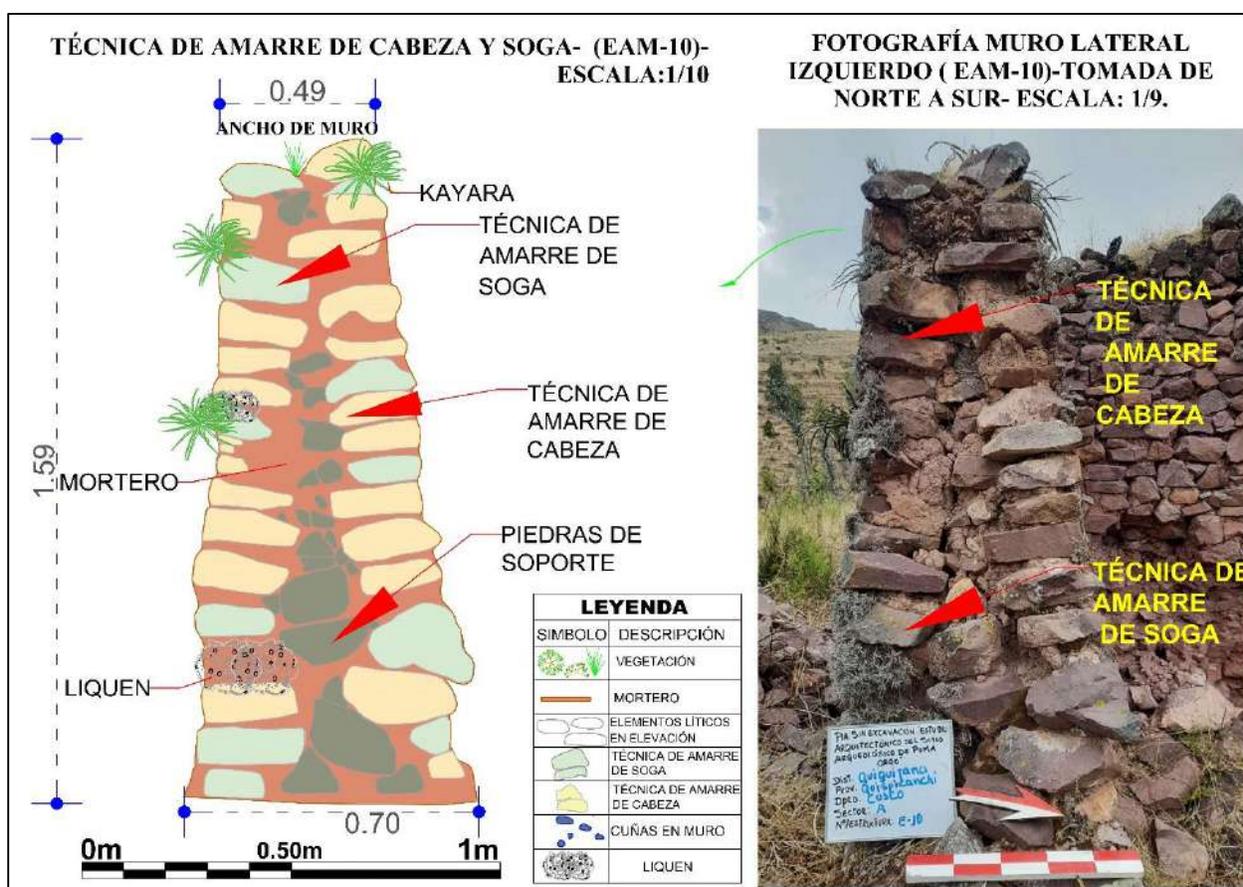
Elementos líticos que ingresan al núcleo de muro en forma transversal (Cabeza) y de forma longitudinal (soga)

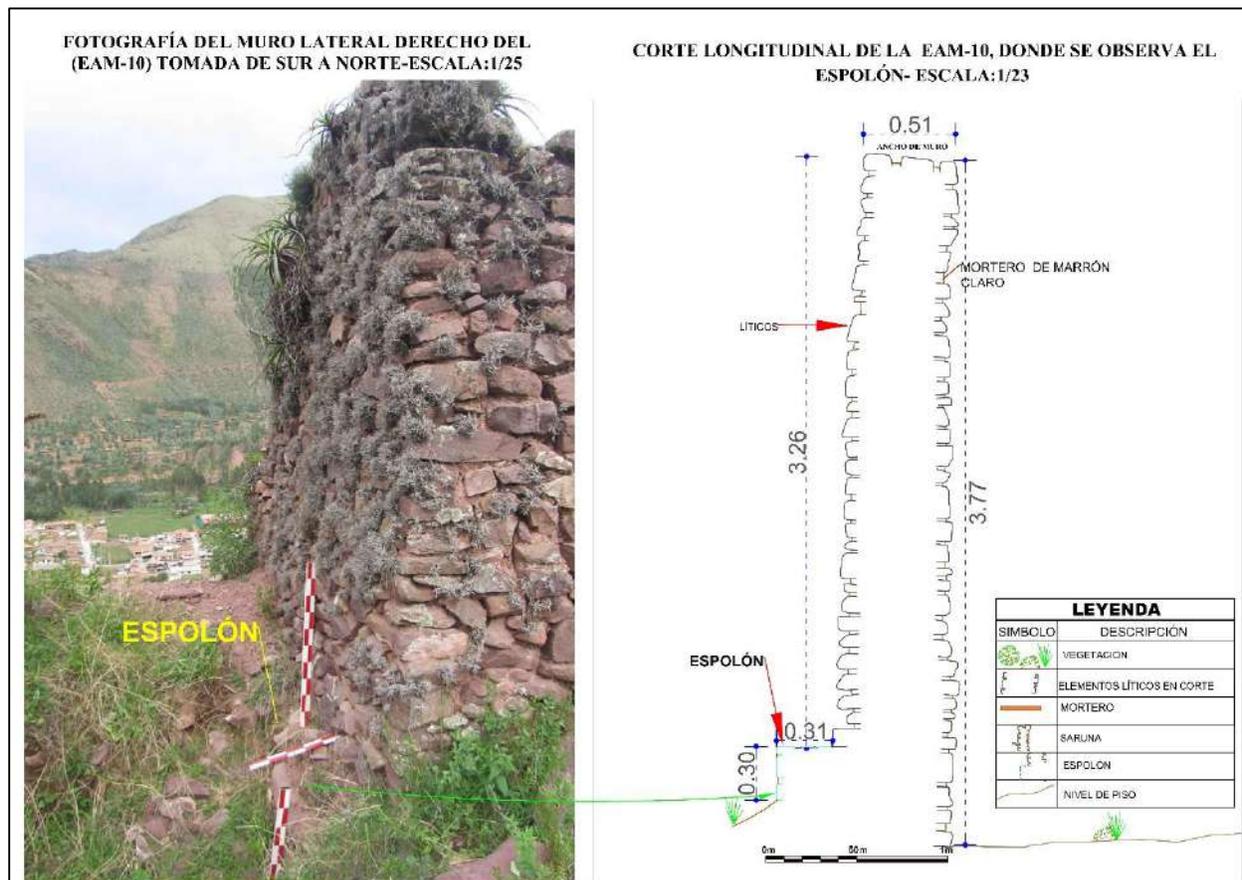
En el pozo de huaqueo en la base de la esquina SW del muro lateral derecho junto a los cimientos se tiene *espolones* (Ravines R. , 1989, p. 44) que le sirven de refuerzo a la estructura, provistos de salientes de 0.31 m de ancho y 0.30 m de altura y se conserva 1.30 m de largo (Ver Figura 78).

*Obsérvese el muro con espolón*

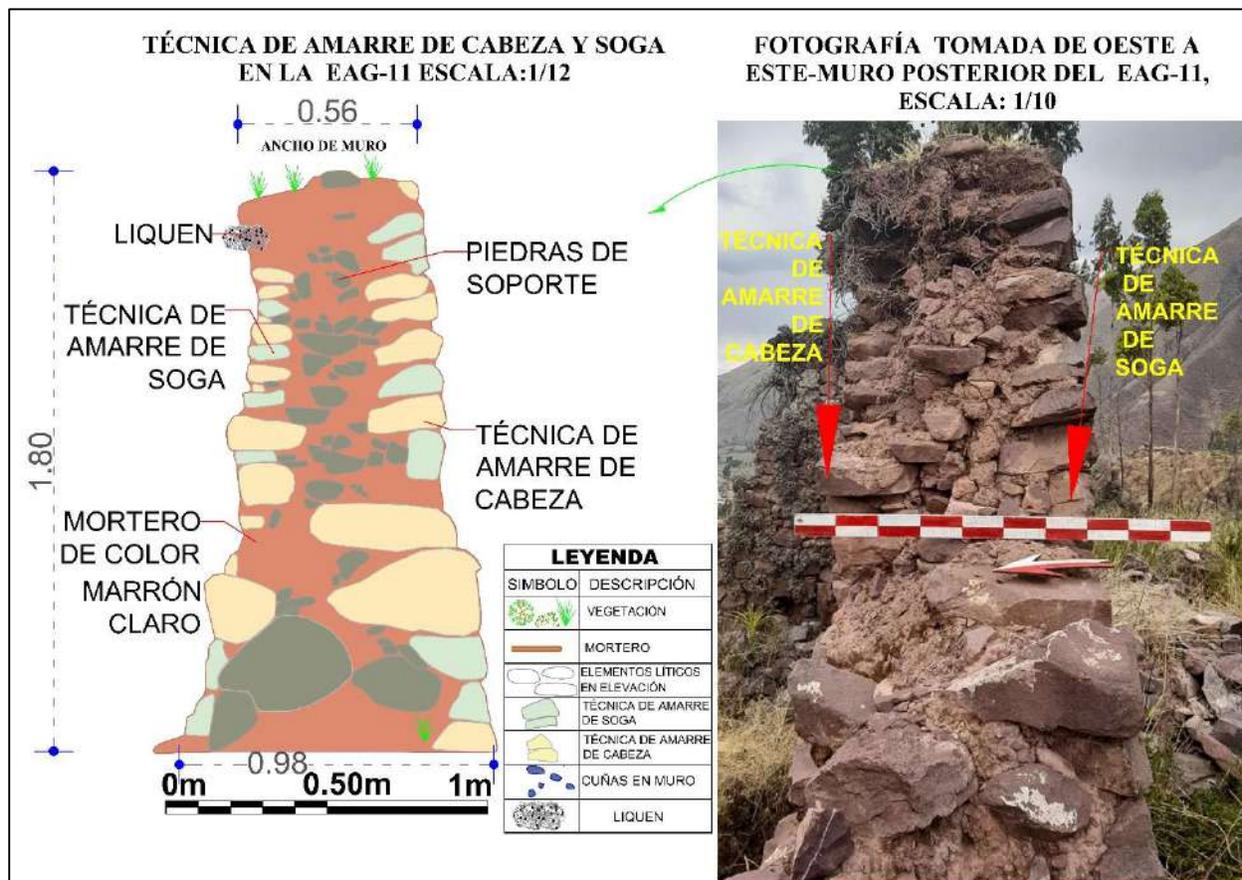
*Muro colapsado donde se aprecia la técnica de construcción y las piedras de soporte en el núcleo del muro*

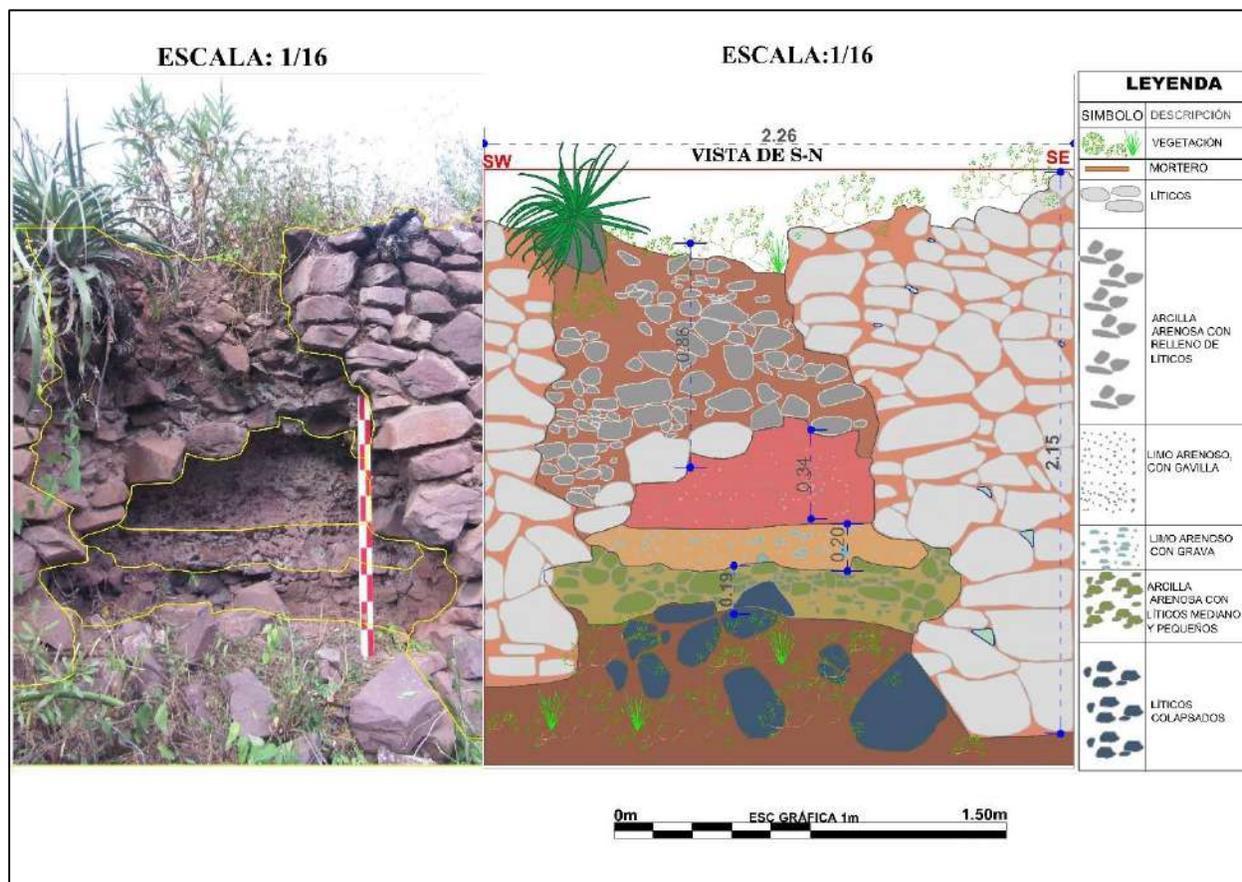
*Perfil estratigráfico de un posible relleno controlado*

*Nota.* Sección de muro lado Sur (EAIG-13), fotografía tomada de Sur a Norte. Los colores usados en la composición de los estratos son referenciales para diferenciar el espesor de las capas

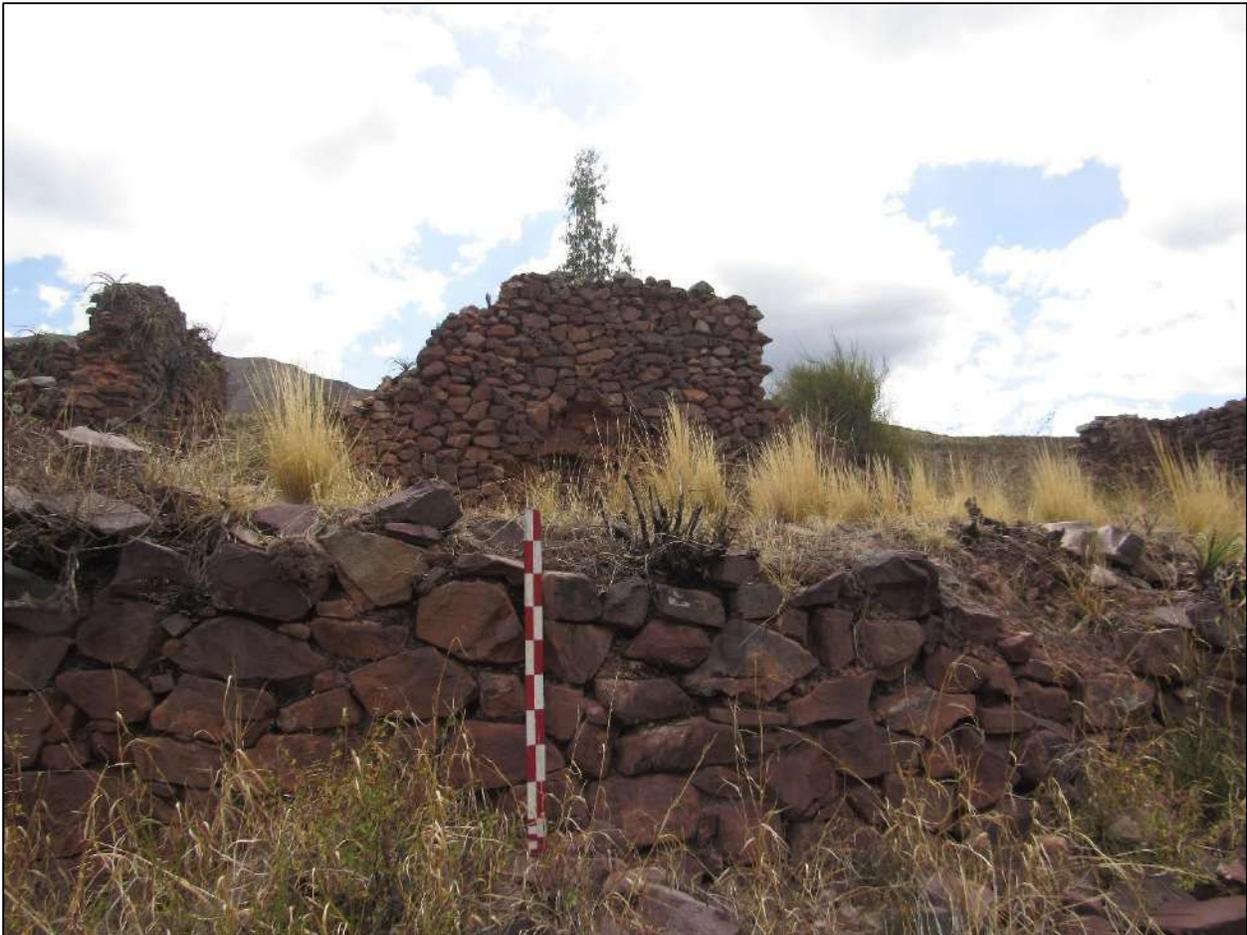
*Muro de contención que contiene el patio de las 11 estructuras Arquitectónicas alineadas*

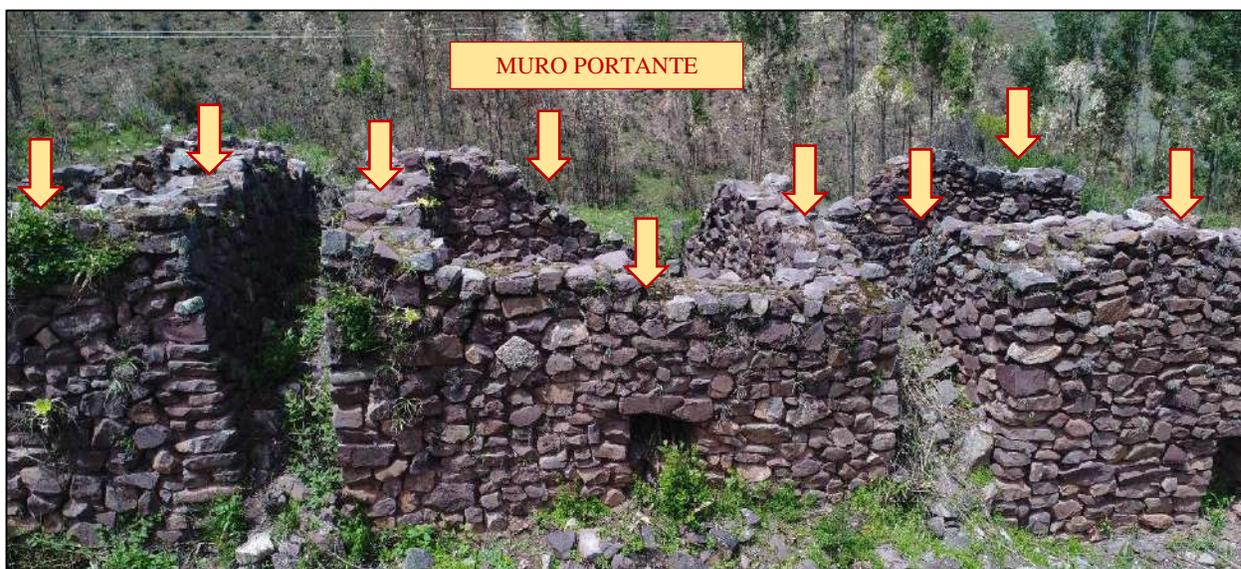
#### *Muro Portante o estructural*

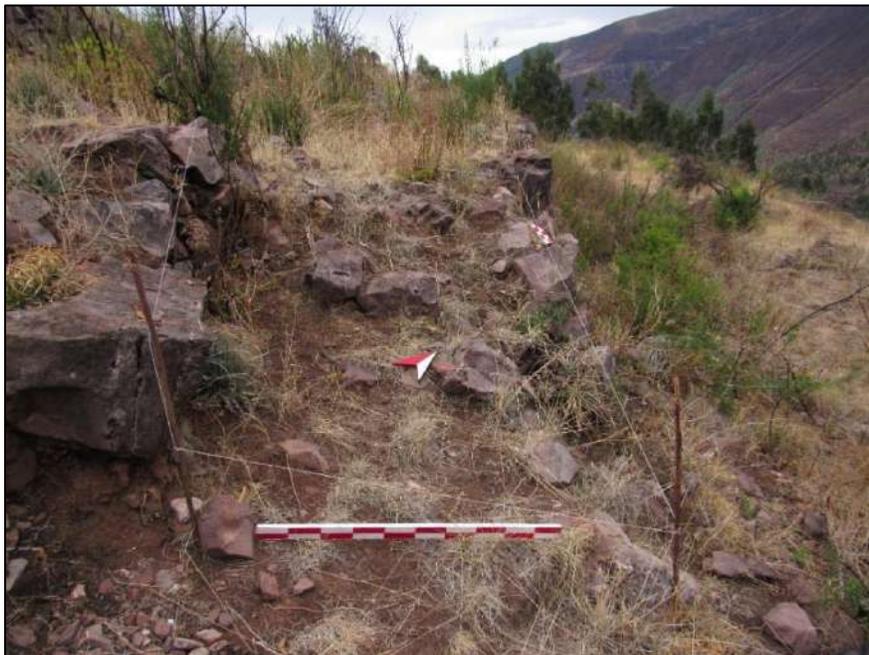
Se ubica en el sector “B”, entre las coordenadas UTM E: 220832.34, N: 8476115.69, a 3456 m.s.n.m. La escalinata (ES-02), tiene una orientación de Oeste a Este. Posee las siguientes medidas largo 1.94m y de ancho 1.75m, consta de 3 peldaños o escalón muy deteriorados. Se conserva algunos elementos líticos del contrapaso, que permite la conexión y superar las diferencias de altura (Ver Figura 130 y 131).

**Figura 130***Escalinata ES-02*

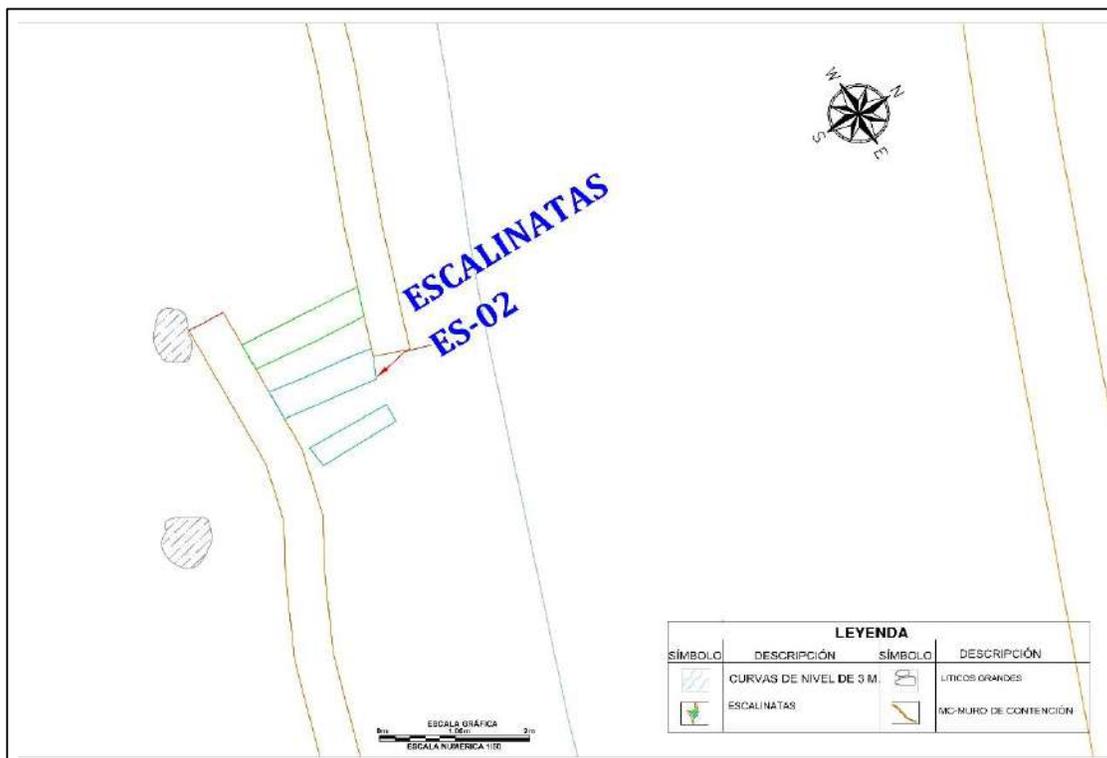
*Nota: Fotografía tomada de Este a Oeste***Figura 131***Obsérvese el dibujo en planta de los peldaños de la escalinata.*

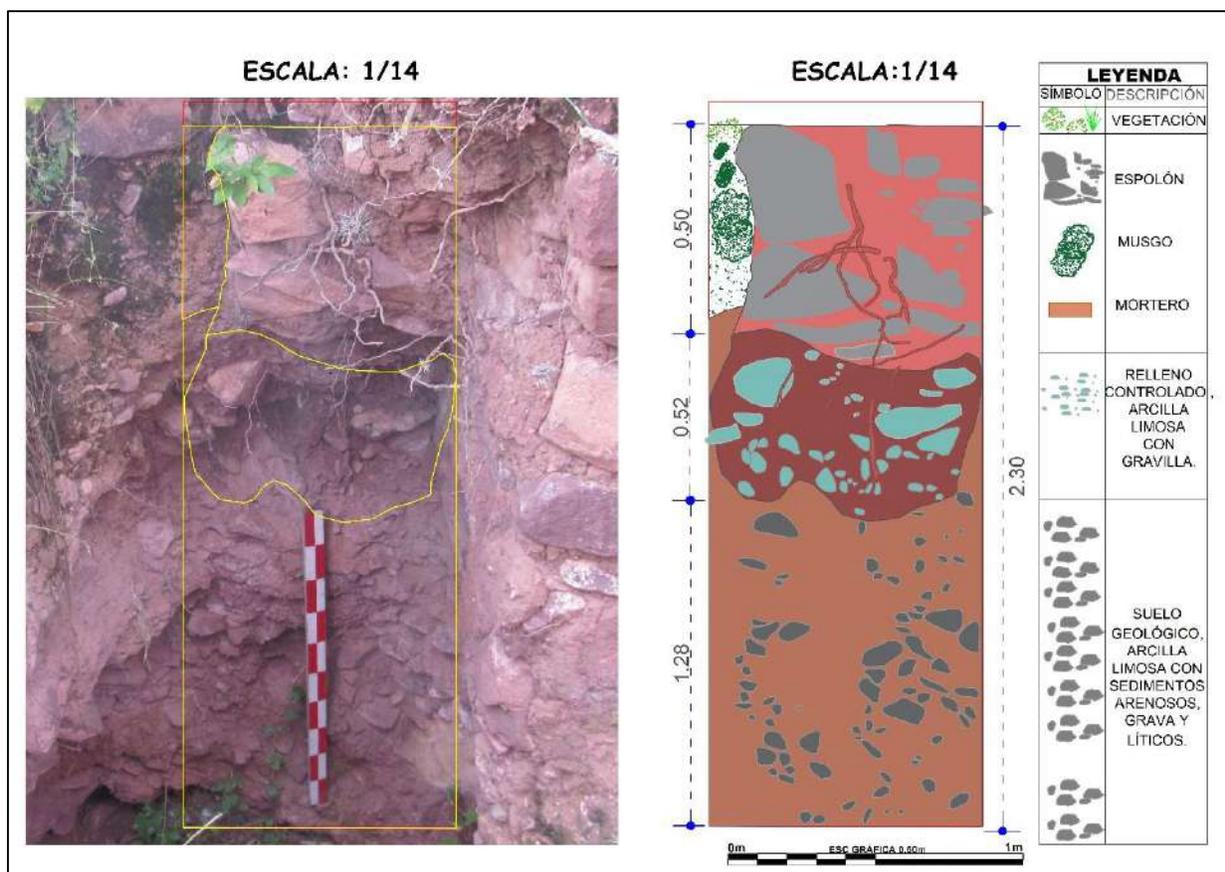
*Perfil estratigráfico del relleno controlado de la EAM-09*

*Nota.* Los colores usados son referenciales para diferenciar los estratos.

Asimismo, hemos identificado *rellenos controlados* en el pozo de huaqueo de la EAM-09 por debajo del espolón del muro posterior y adyacente a los cimientos (Ver Figura 161). Además, se ha observado un posible relleno controlado en una sección del muro de contención colapsado de la EAIG-13 con características distintas a la anterior. Estos hallazgos sugieren una preocupación por reforzar y estabilizar las estructuras antes posibles daños causados por factores ambientales y geológicos, como actividad sísmica, las lluvias intensas, humedad etc.

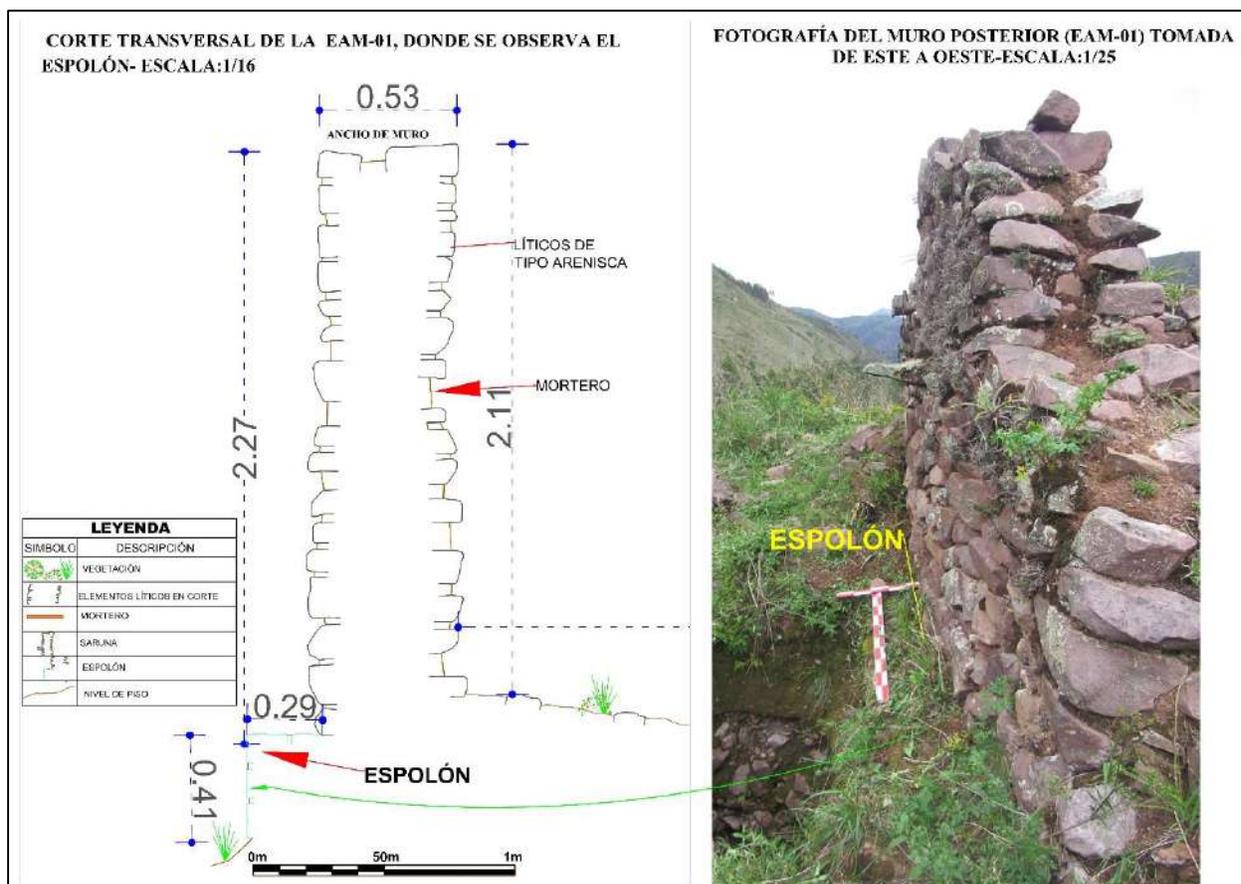
*Espolón en la base del muro exterior, lado posterior (EAM-01)*

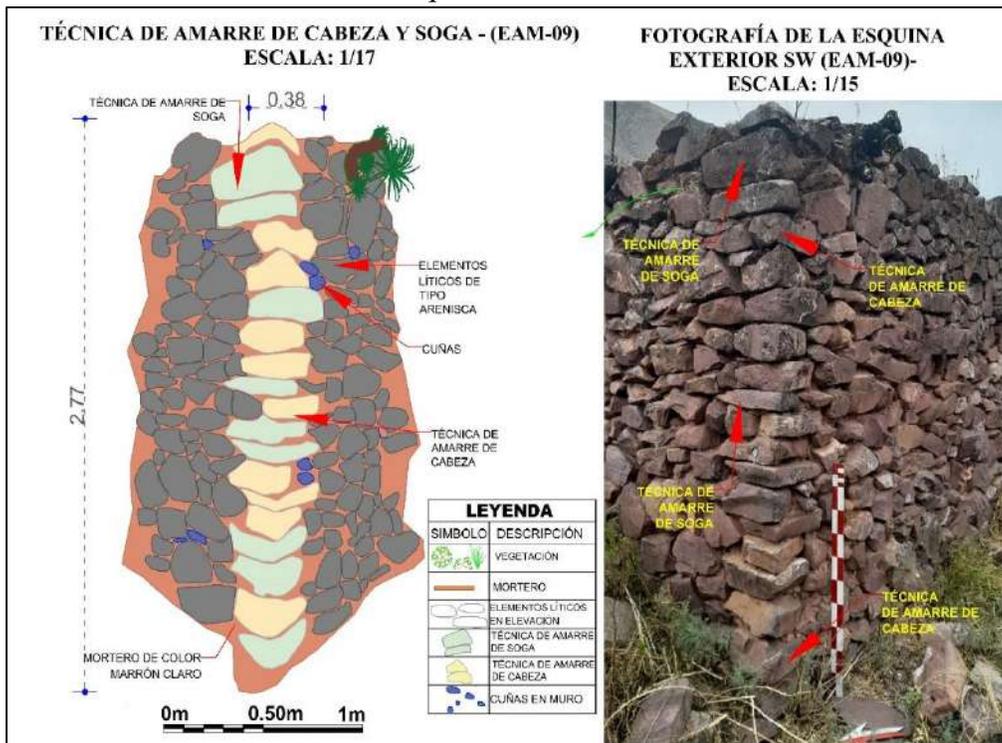
*Técnica de construcción en la esquina SW de EAM-09*
