**UNIVERSIDAD NACIONAL DE SAN ANTONIO ABAD DEL CUSCO**

**ESCUELA PROFESIONAL DE ARQUEOLOGÍA**

**TESIS**

**ESTUDIO ARQUITECTÓNICO DEL SITIO ARQUEOLÓGICO  
PUMA ORQO, DISTRITO QUIQUIJANA, PROVINCIA  
QUISPICANCHI – CUSCO – 2021**

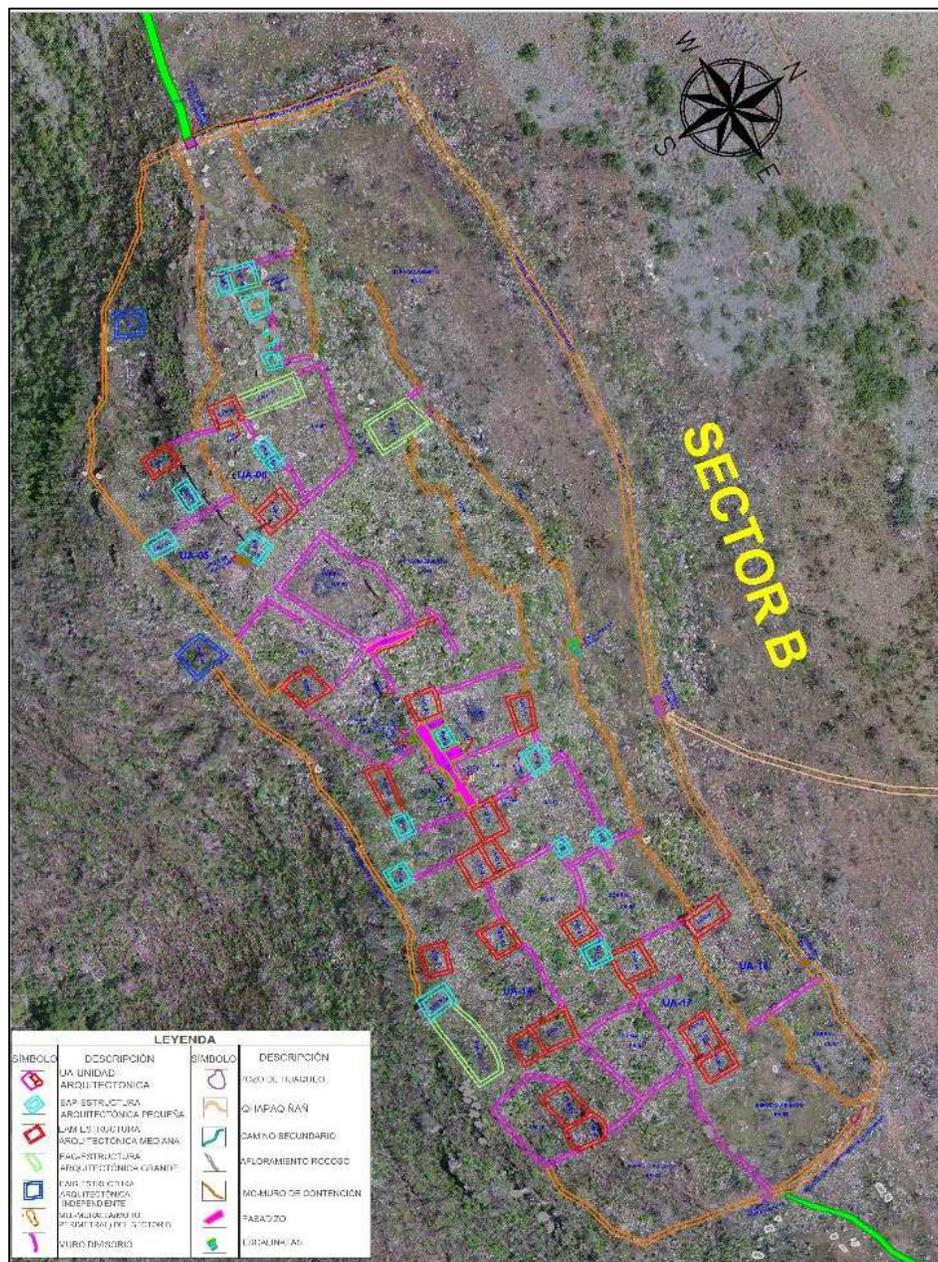
*Estructuras rectangulares y cuadrangulares contiguas separadas por los muros divisorios*

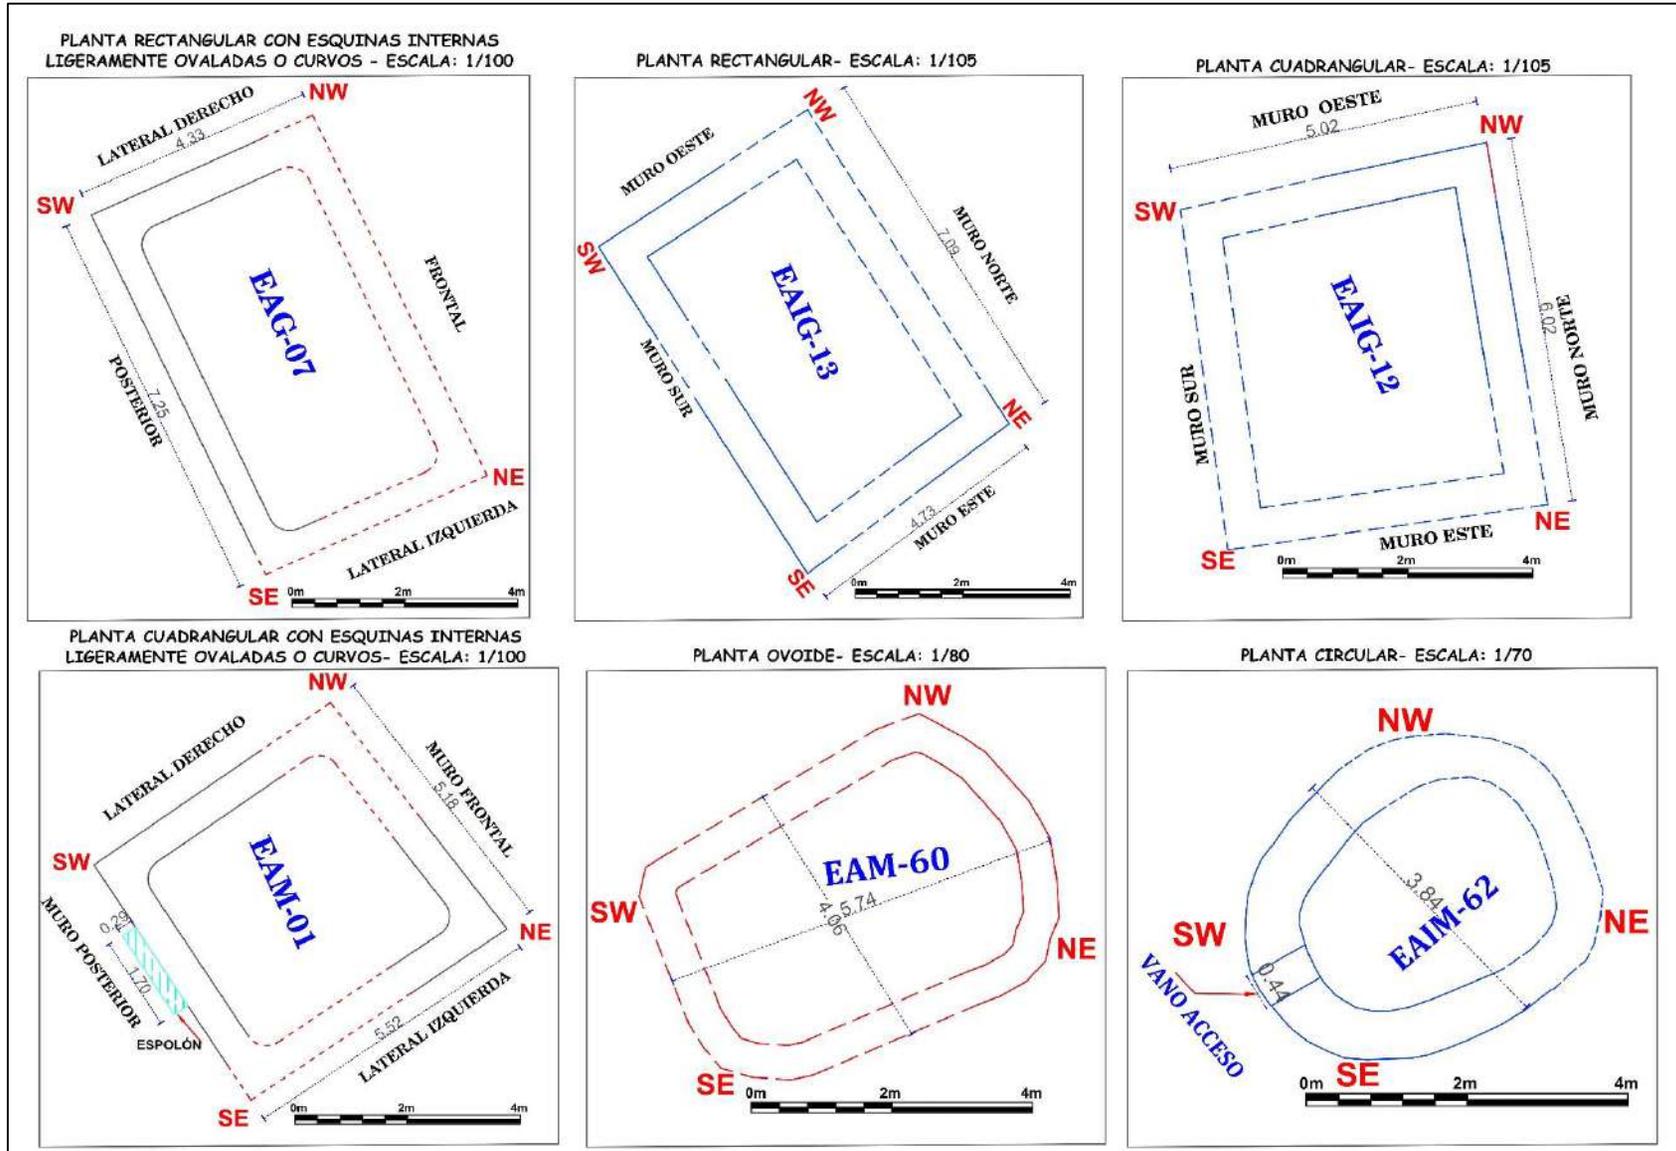
Formas en planta de las estructuras arquitectónicas del S.A. Puma Orqo

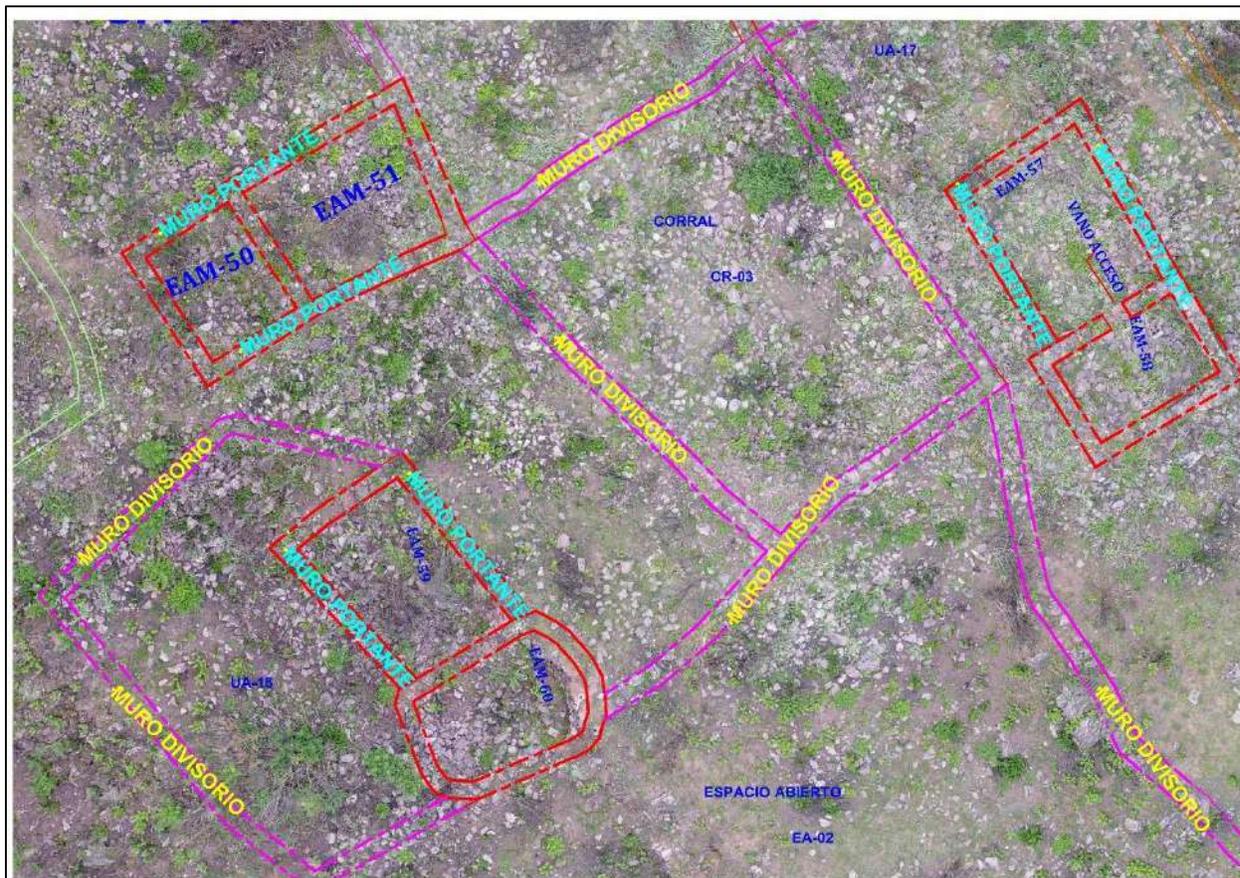
*Muros divisorios y portantes en el Sector “B”*

**Muros estructurales o muros portantes.** Para Ravines (1989) “constituyen la armazón principal de las estructuras” (p.20-21). Por tanto, son muros que soportan las cargas verticales como su propio peso, en su momento el techo o cubierta de la estructura y los empujes horizontales como vientos, movimientos sísmicos, etc. En el Sector “A” algunos muros portantes han sufrido daños o lesiones mecánicas, como derrumbamientos, desplomes y desprendimientos del material líticos del muro. En el caso de los sectores “B”, “C” y D” se ha perdido casi la totalidad de los muros portantes (Ver Figura 177).
