**FACULTAD DE INGENIERIA CIVIL**

**GESTIÓN DE RIESGOS, ANÁLISIS, INTERPRETACIÓN,  
PREVENCIÓN Y MITIGACIÓN DEL SECTOR TANKARCCASA –  
CENTRO POBLADO DE COMPONE – DISTRITO DE ANTA –  
PROVINCIA DE ANTA – DEPARTAMENTO DE CUSCO**

Br. AUDAX WILSON CASTILLO FERRO

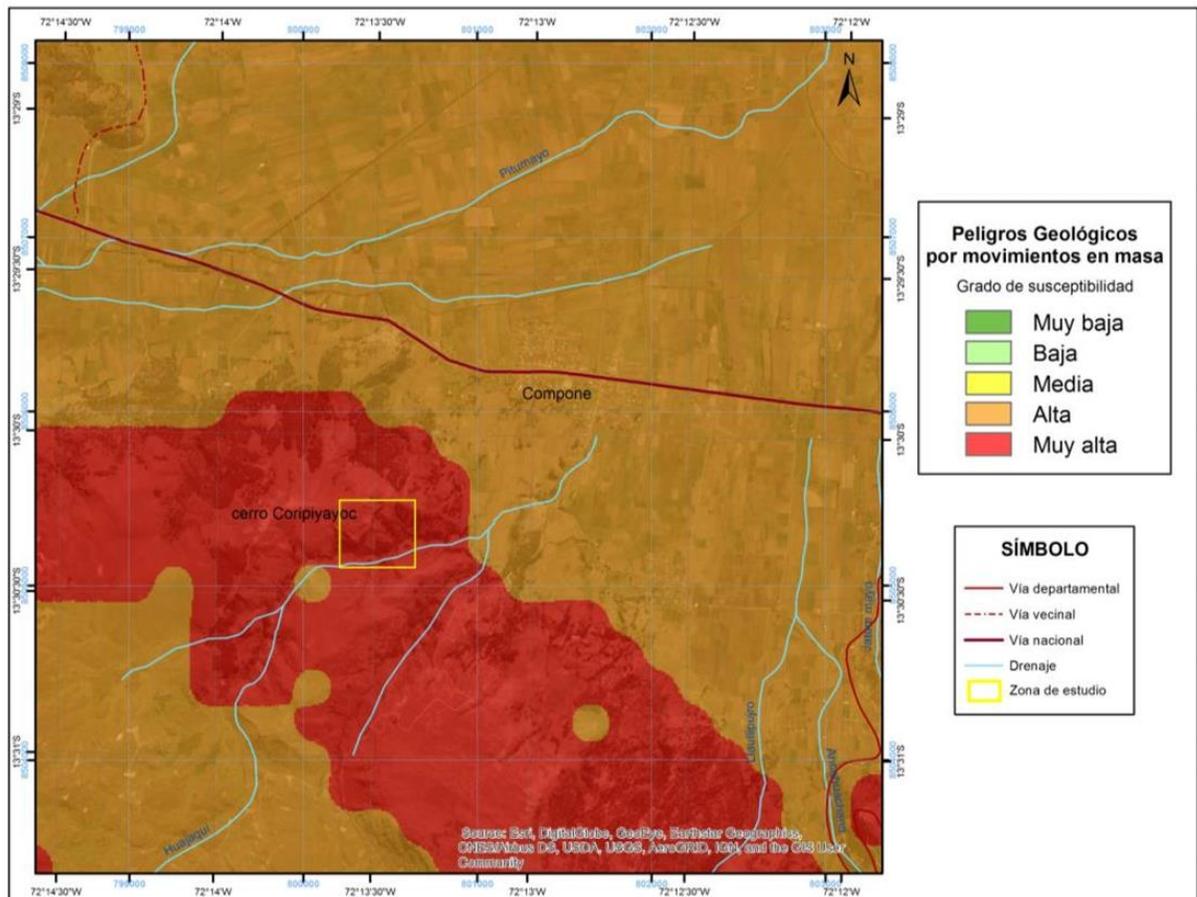
Figura 3

**Mapa de peligros de movimientos en masa**

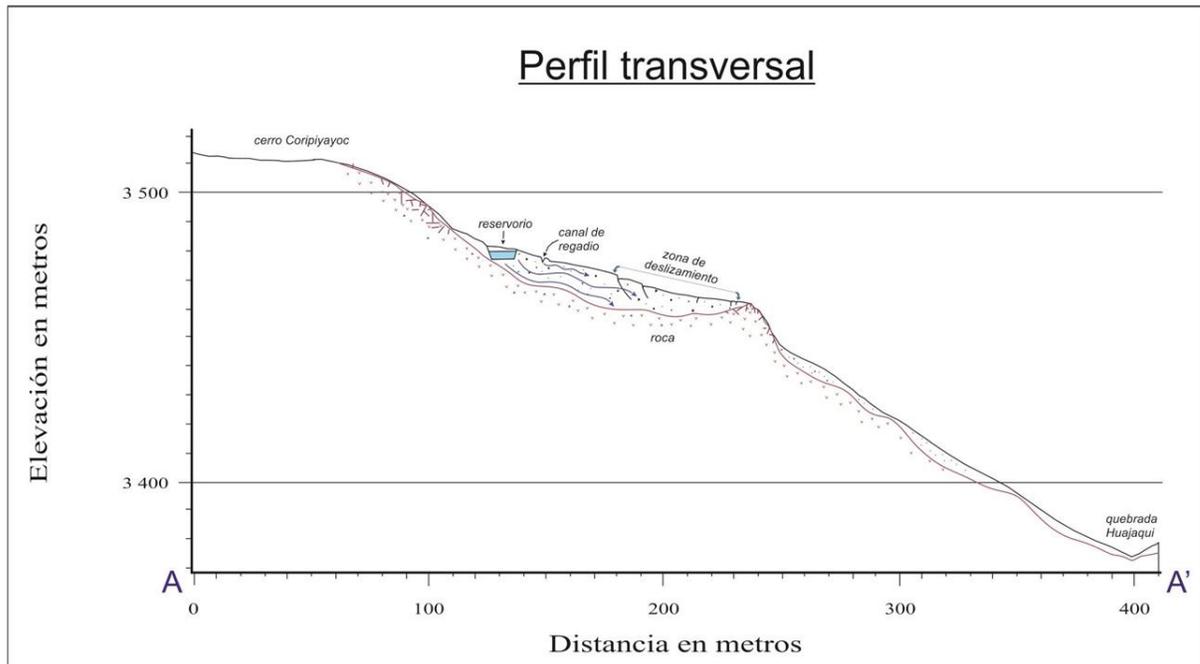
**Figura 4**

**Perfil transversal del deslizamiento**

Informe técnico N° A6841, Deslizamiento en el Sector Tankarccasa – Uñuñahui, paraje Compone, Distrito Anta, provincia Anta – Cusco (Sigrid.cenepred.gob.pe). Este informe concluyó que el área evaluada se encuentra afectada por deslizamientos rotativos activos, los cuales representan un alto riesgo para la población, declarando el área de alto riesgo (repositorio.ingemmet.gob.pe).

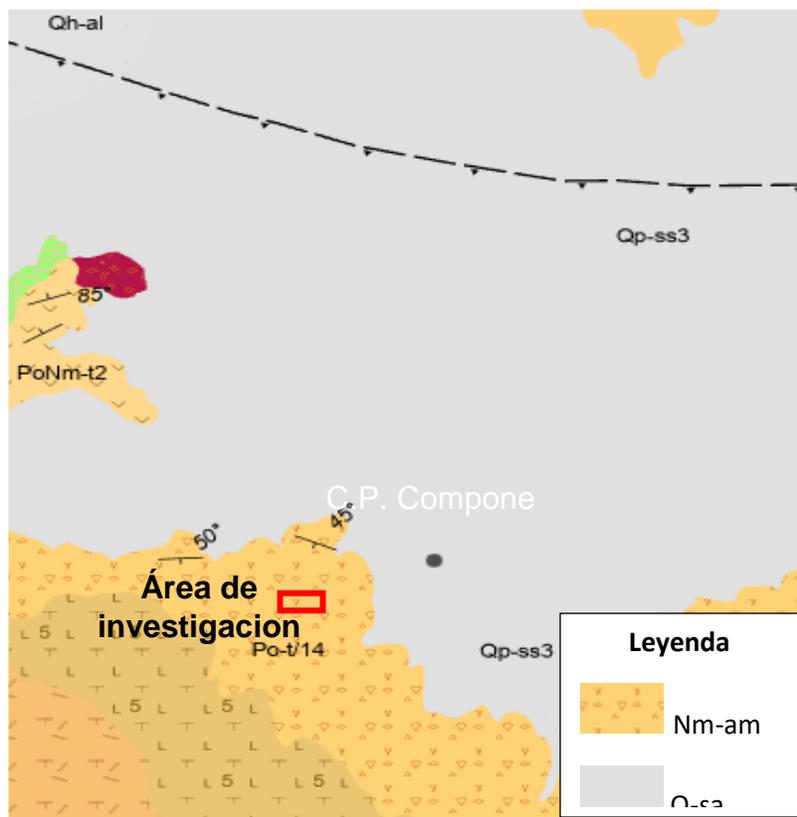
**Figura 9**

**Mapa geológico**

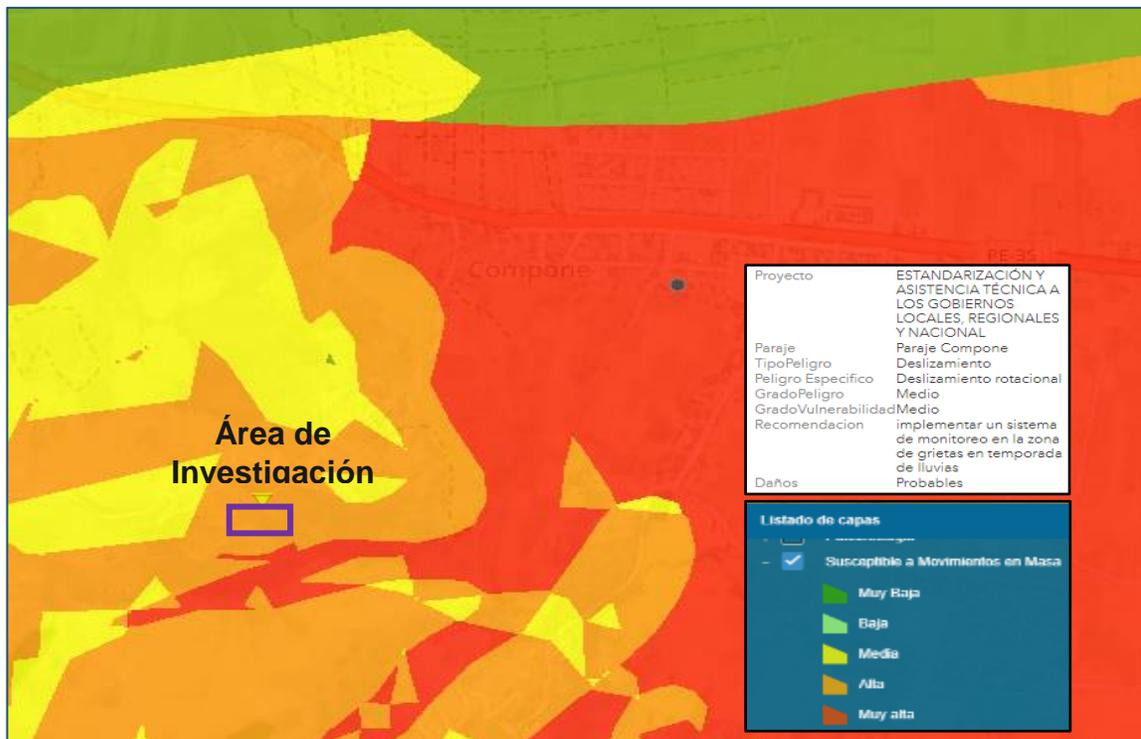
**Figura 10**

**Mapa de Susceptibilidad a Movimiento en Masa**

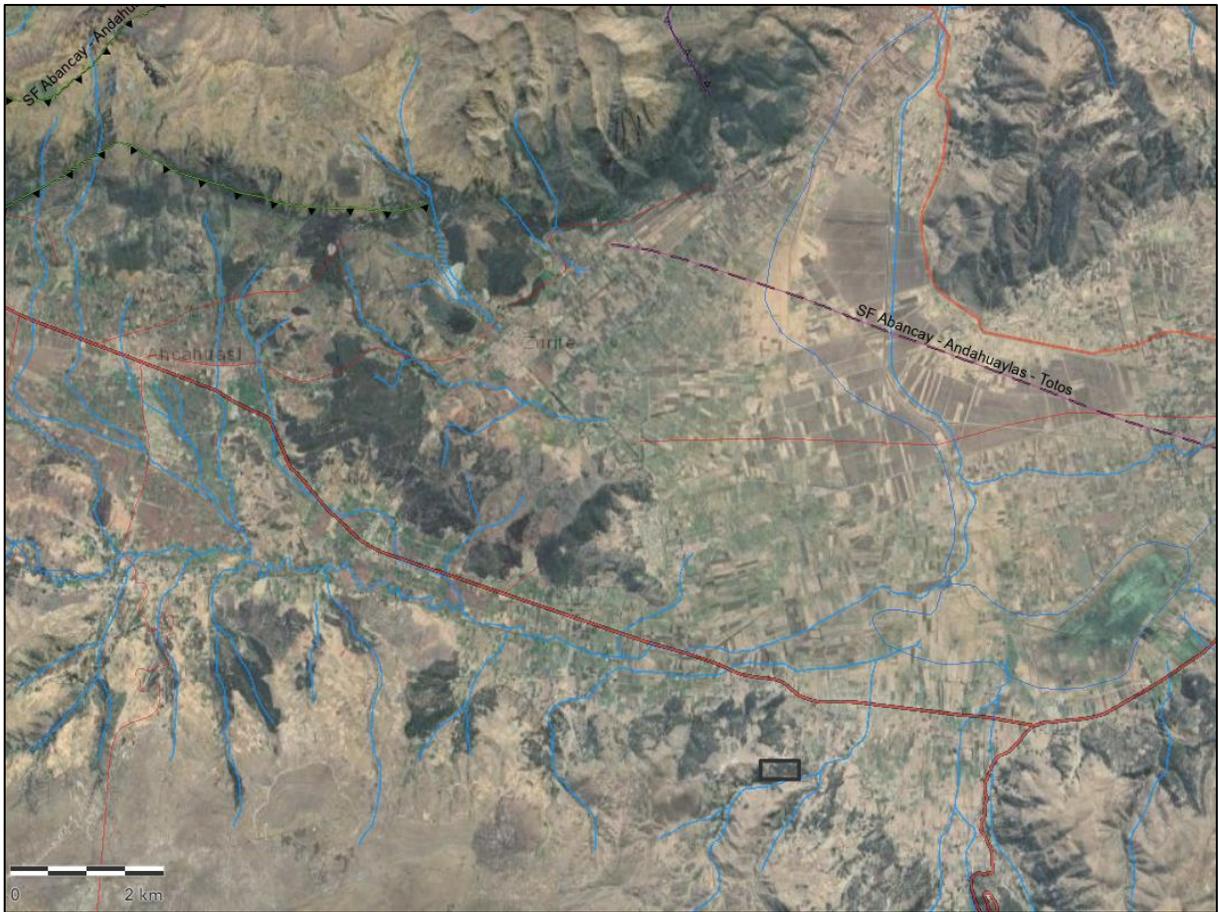
### **Figura 12**

#### **Mapa de fallas geológicas**

- **Falla Zurite:** ubicada en la parte noroeste de la microcuenca de Cachimayo, antes esta falla se comportaba como una falla inversa normal, pero en la zona del Cuaternario era una extensión normal norte-sur con pocos sedimentos, tras el terremoto del 2 de julio de 2009. es un error reciente Características de rendimiento. Se encuentra a 40 kilómetros de la ciudad del Cusco (repositorio.unsaac.edu.pe).

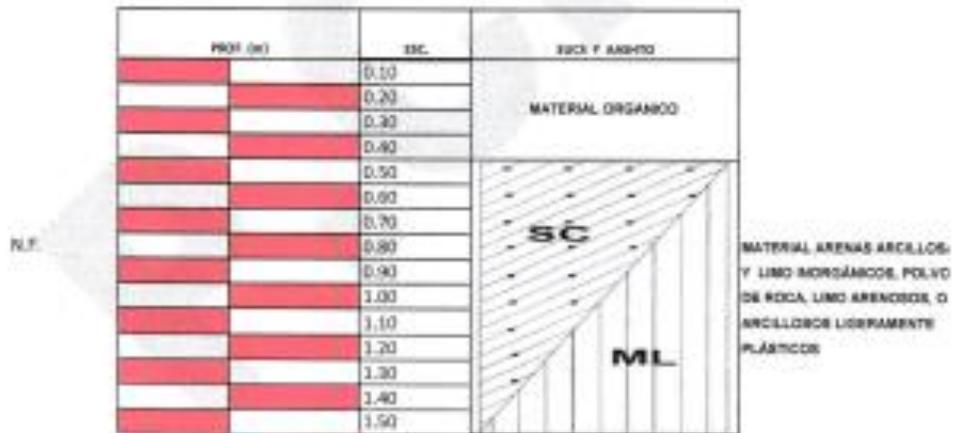
**PERFIL ESTRATIGRAFICO  
 CALICATA "C"  
 COTA 3.290. m.s.n.m**

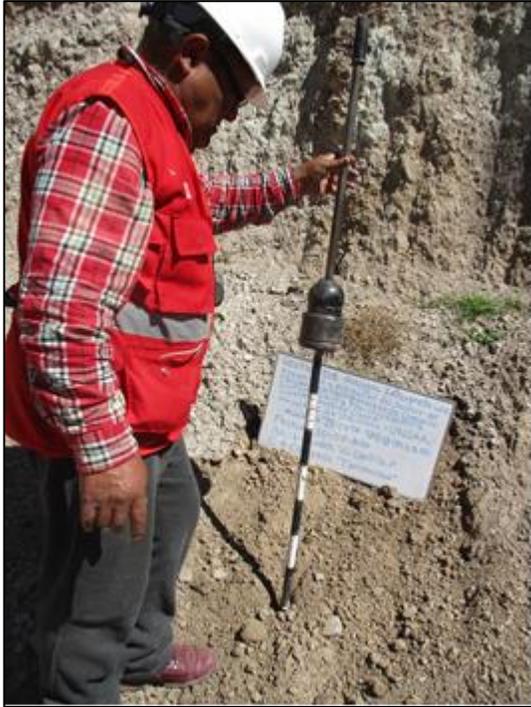
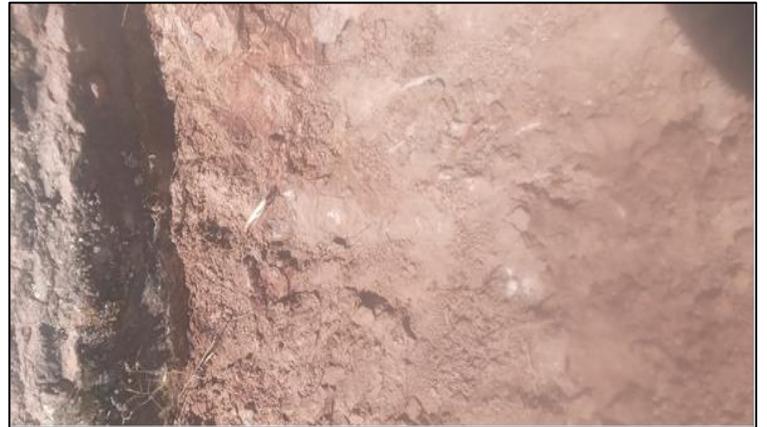
**Figura 13**

**Apertura de calicata**

El pozo se cavó a la profundidad requerida como medida de seguridad para prevenir deslizamientos y fugas de material suelto. Utilice herramientas manuales al excavar.

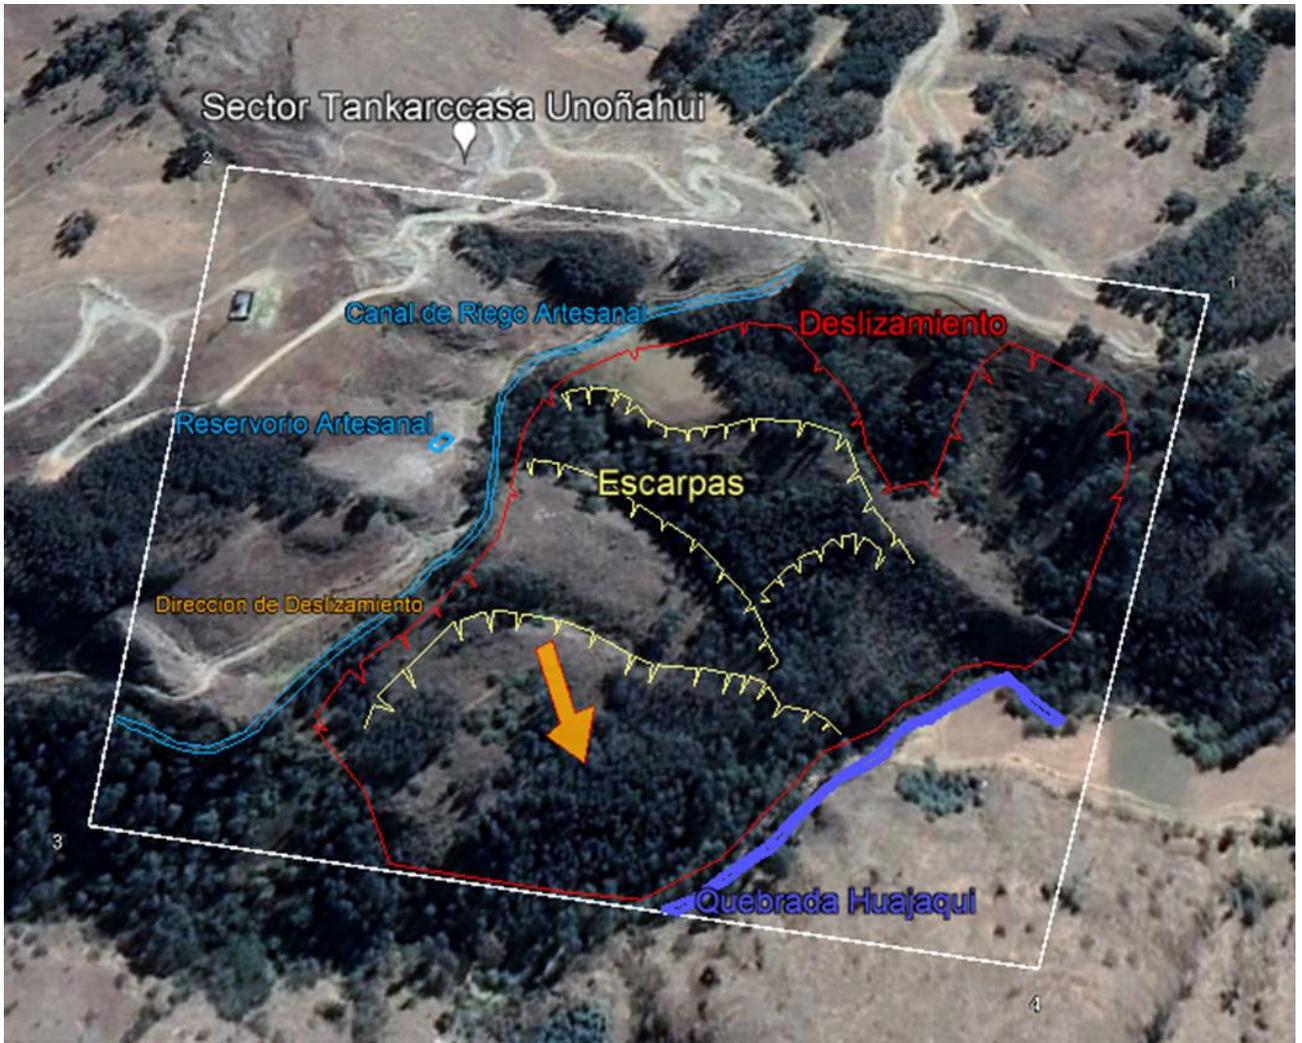
**Figura14**

**Mapa de peligros**

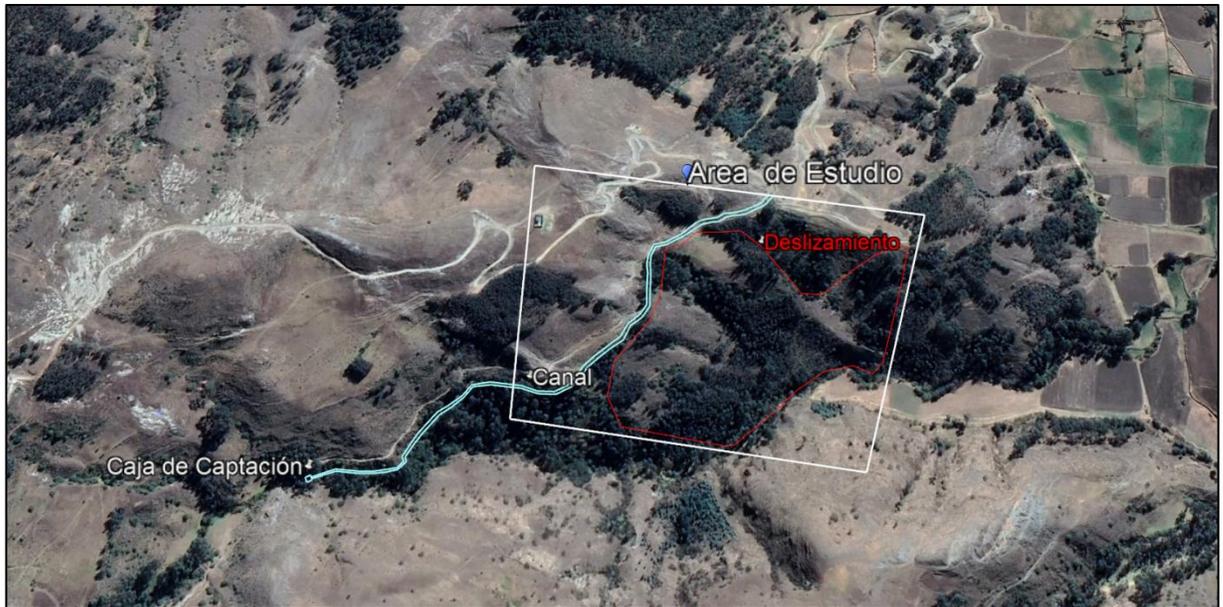
#### ***Figura 15***

#### ***Ubicación de medidas de prevención***

- Revestir canal de riego con concreto, mampostería o geomembranas para disminuir y/o evitar la infiltración y saturación del suelo y afloramiento rocoso.
- Proteger la cobertura vegetal evitando el sobre pastoreo y tala de bosque desarrollando un sistema de pastoreo rotativo.
- Evitar incendios forestal y pajonales.

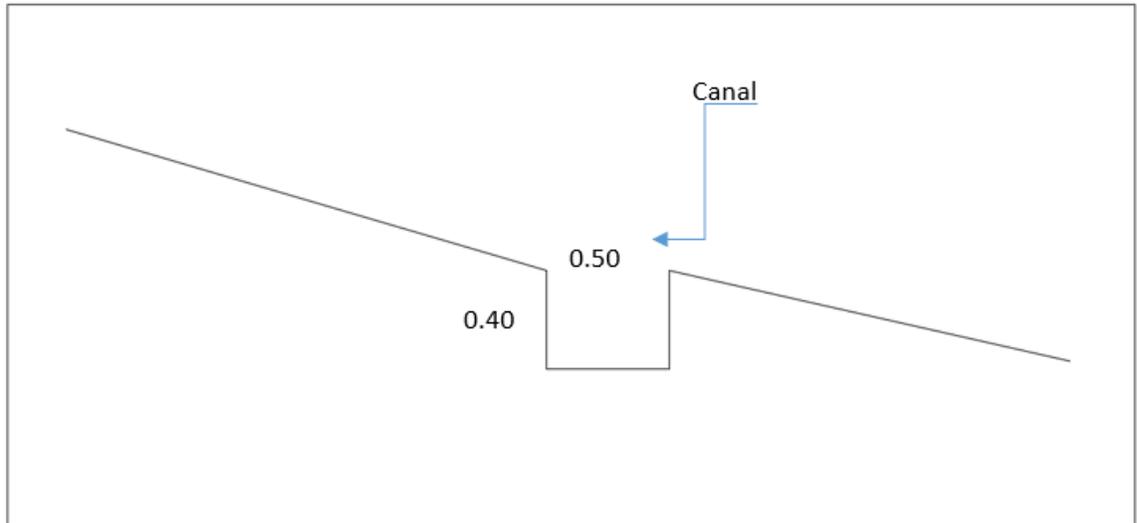
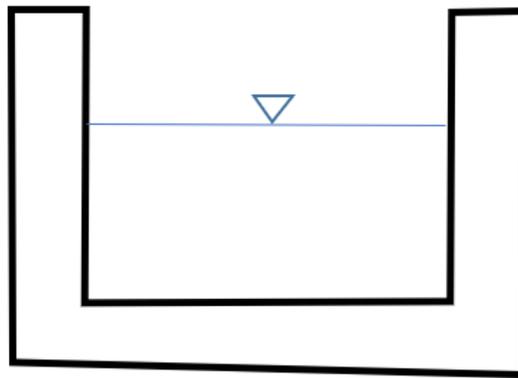
**Figura 16**

## ***Modelo de canal de revestimiento***

Concreto  $f'c=175$  kg/cm

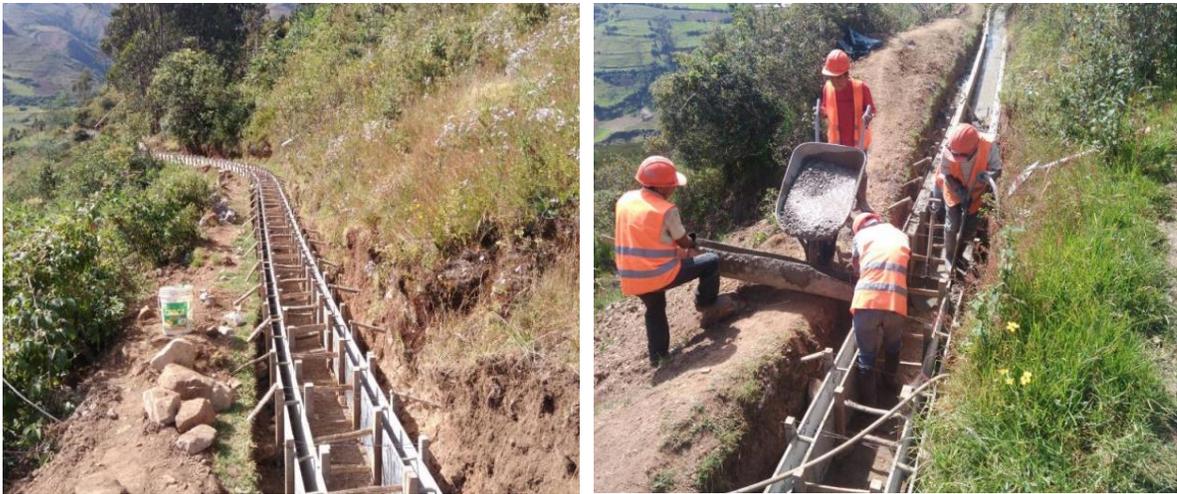
**Figura 17**

**Procesos constructivos**

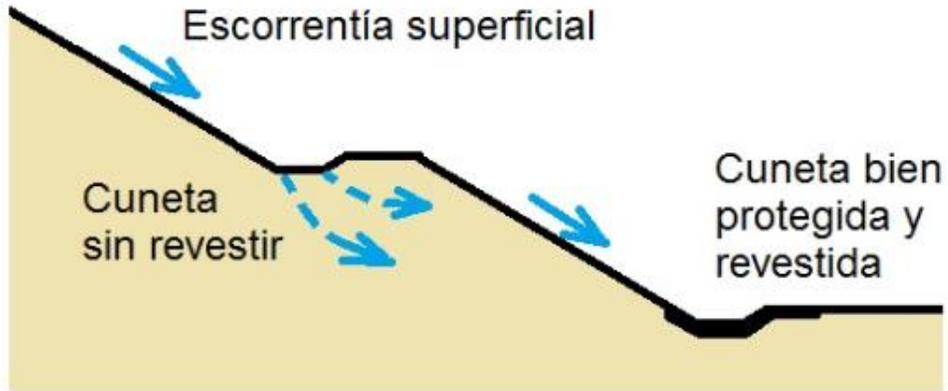
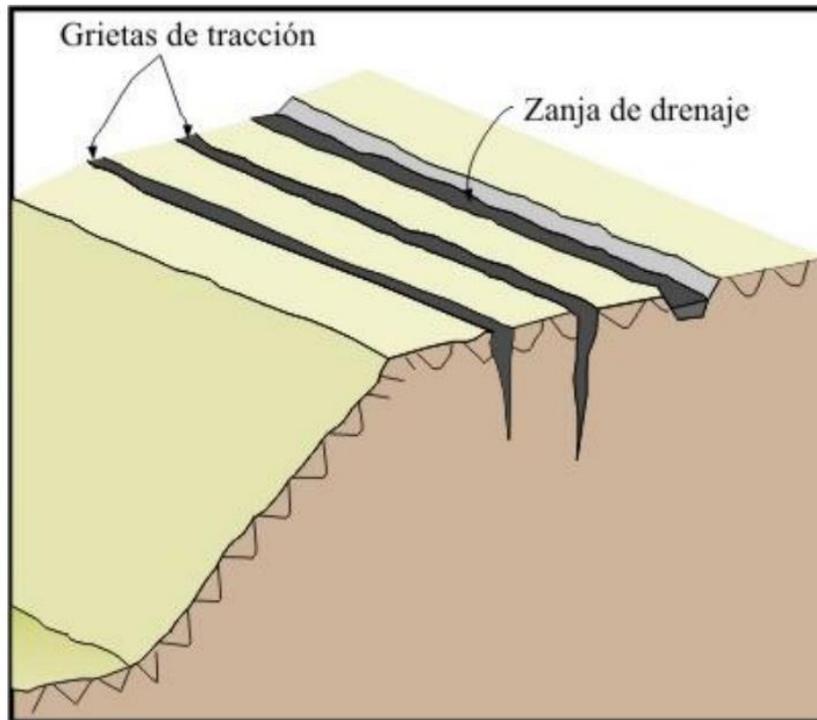
### ***Figura 19***

**Sellado de grietas de tracción y canal revestido**

1. Se establece in situ las dimensiones del compactado y sellado a realizar en los escarpes y agrietamientos del talud.
2. Se procede al relleno de las grietas, dando uso al material de relleno trasladando en carretillas.
3. Se realiza el proceso de compactación y perfilado.

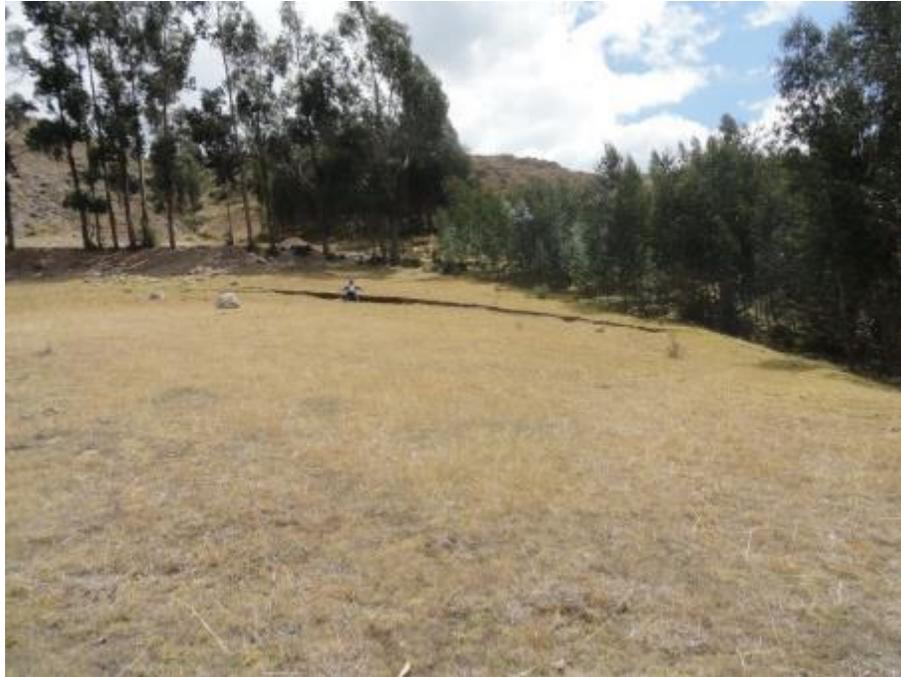
***Figura 22: Existencia de canal de riego por la parte superior del bosque de eucalipto***

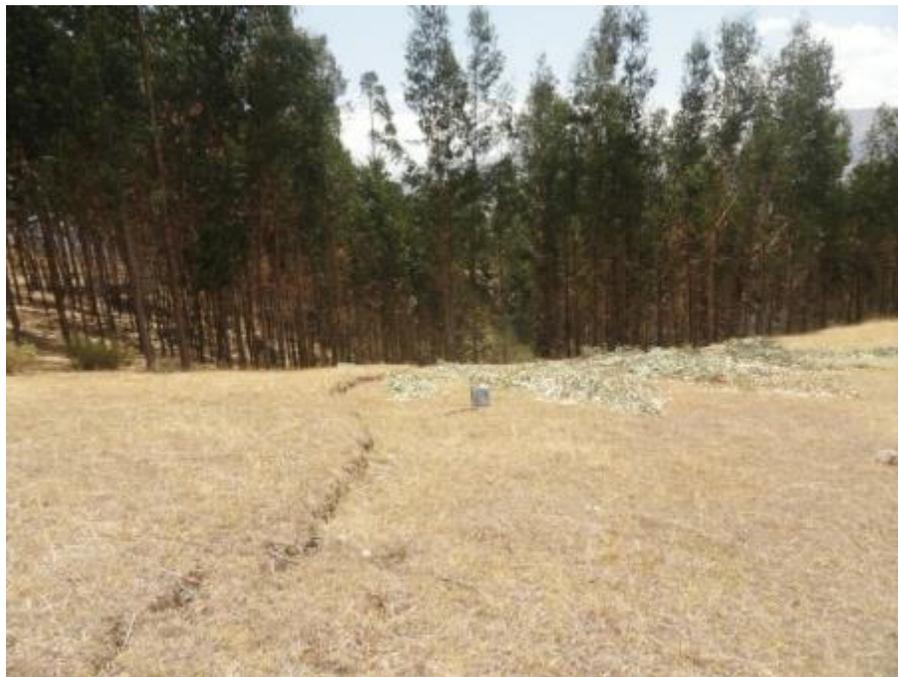
***Figura 23: Escarpa de deslizamiento en afloramiento rocoso altamente fracturado e intemperizado***

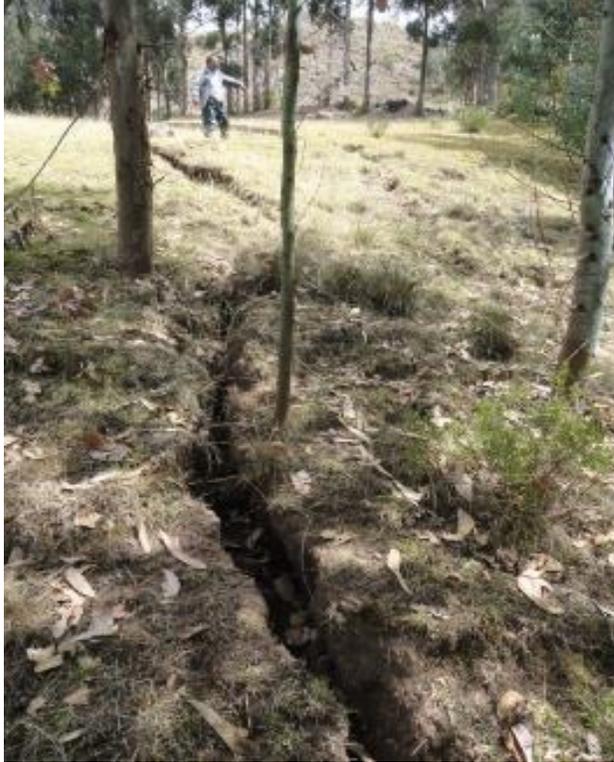
***Figura 24: escarpa de deslizamiento en el bosq  
de eucalipto***

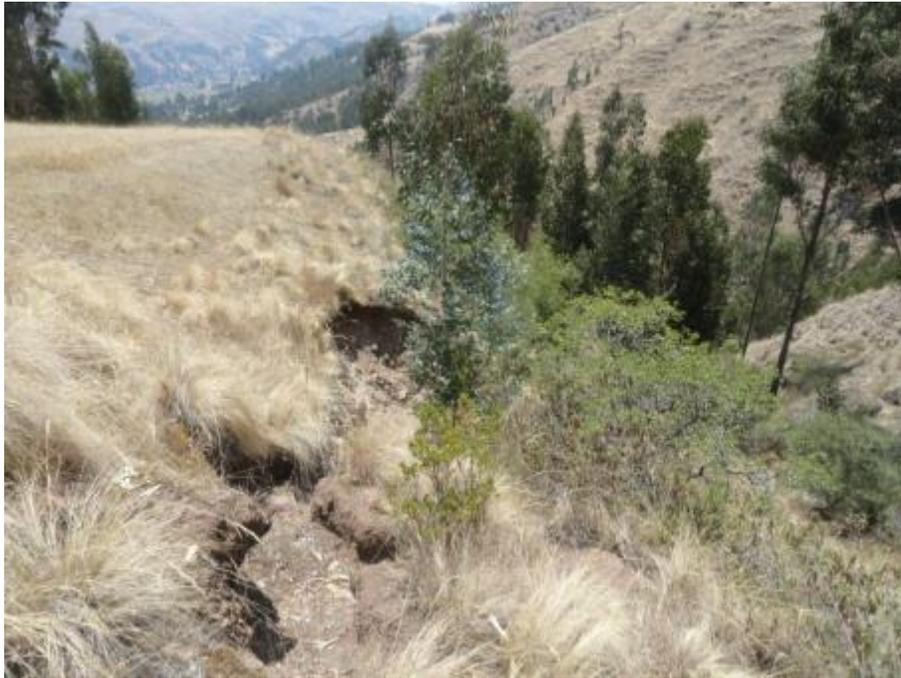
***Figura 25: Escarpe de deslizamiento en pendiente fuerte***

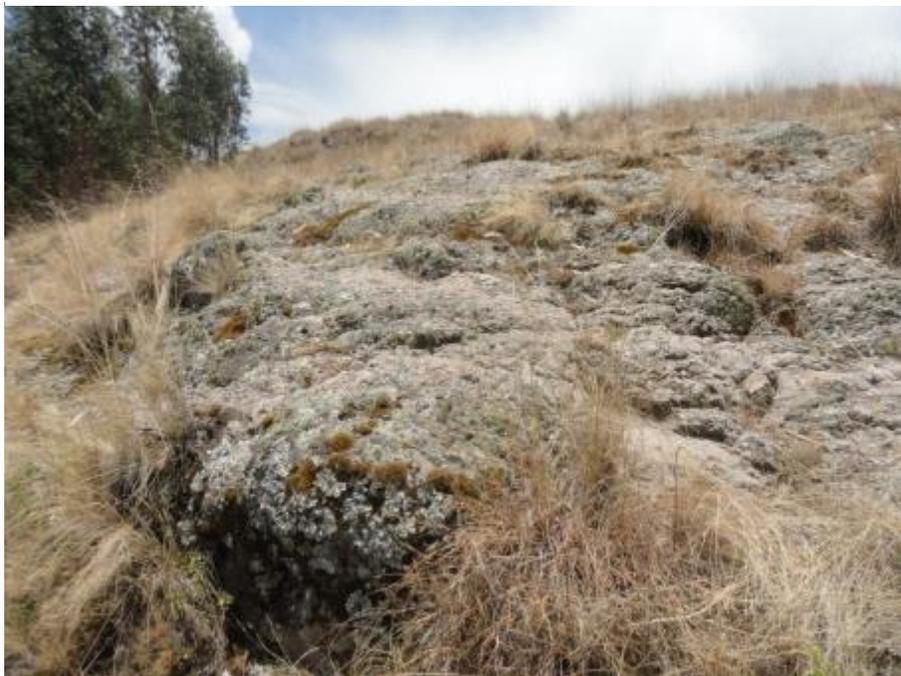
***Figura 26: Afloramiento rocoso de la Formacion Anta – roca vulcanosedimentarios***

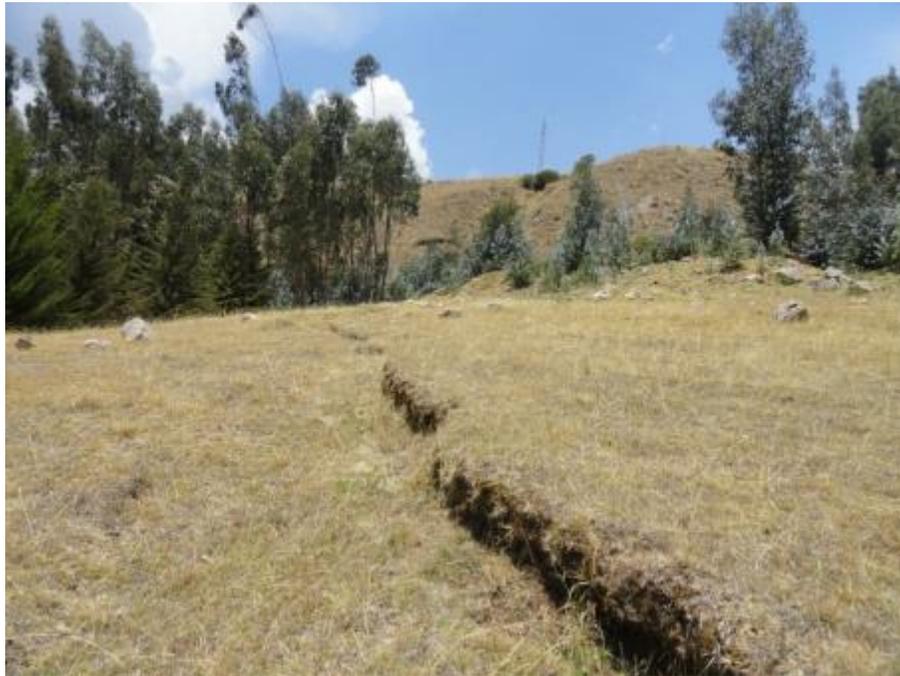
***Figuras 27: Escarpe de deslizamiento antiguo en pendiente suave***

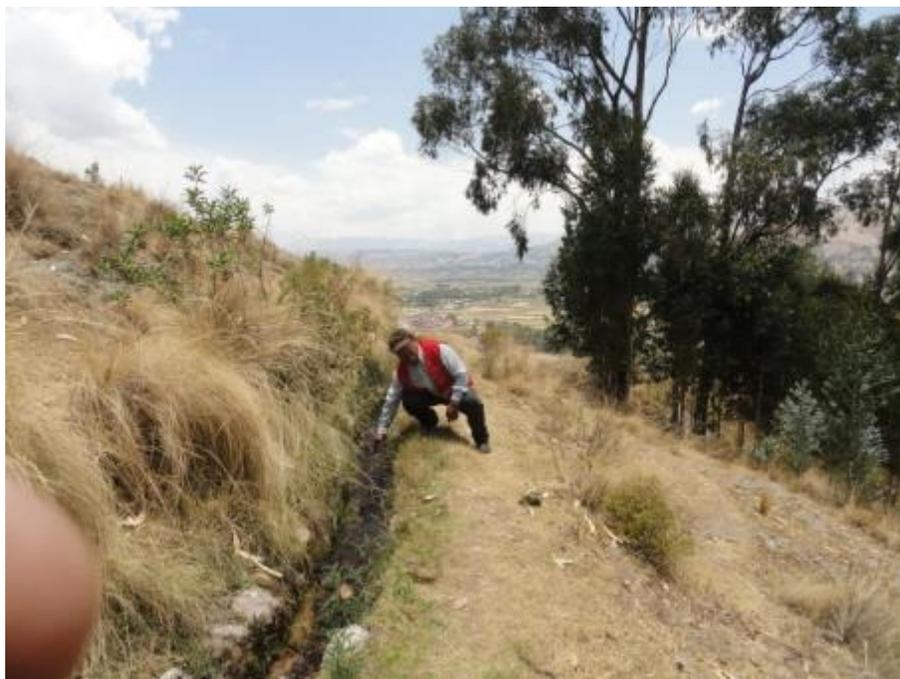
***Figura 28: Canal de riego artesanal que pasa por la parte superior del deslizamiento***

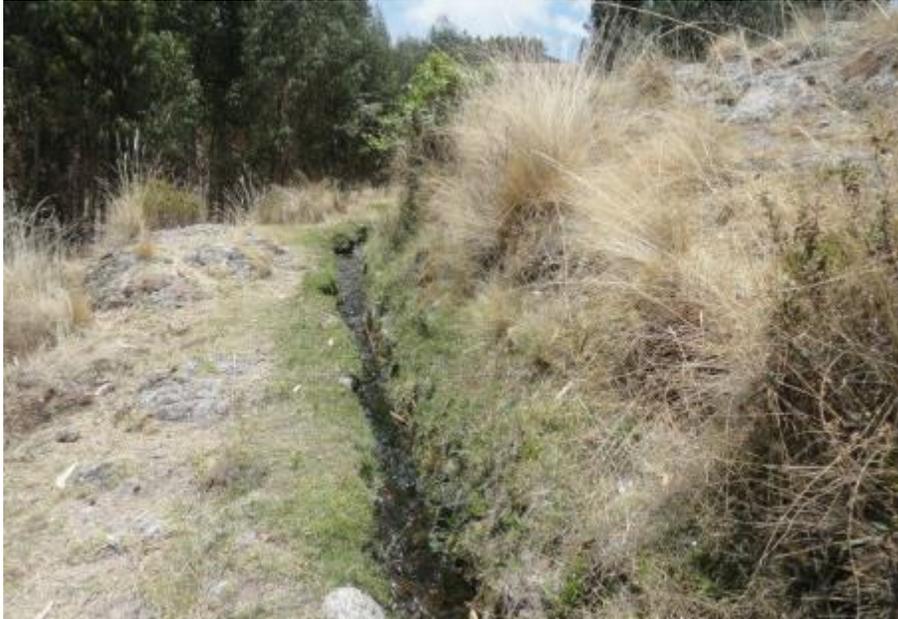
***Figura 29: Canal artesanal en corte de rocas muy meteorizadas e intemperizadas.***

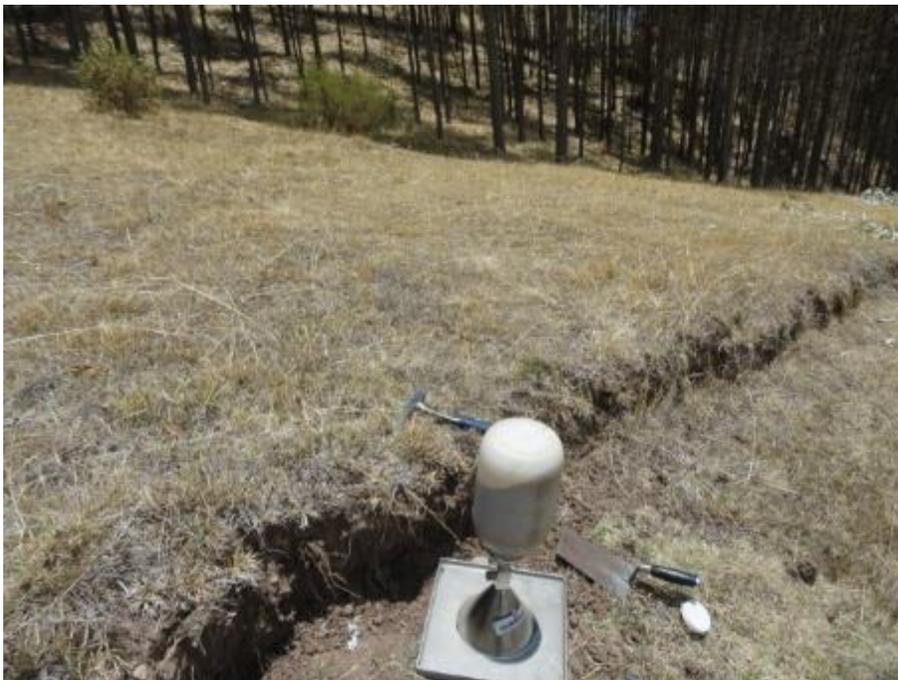
***Figura 30: Ensayo de densidad natural del suelo***

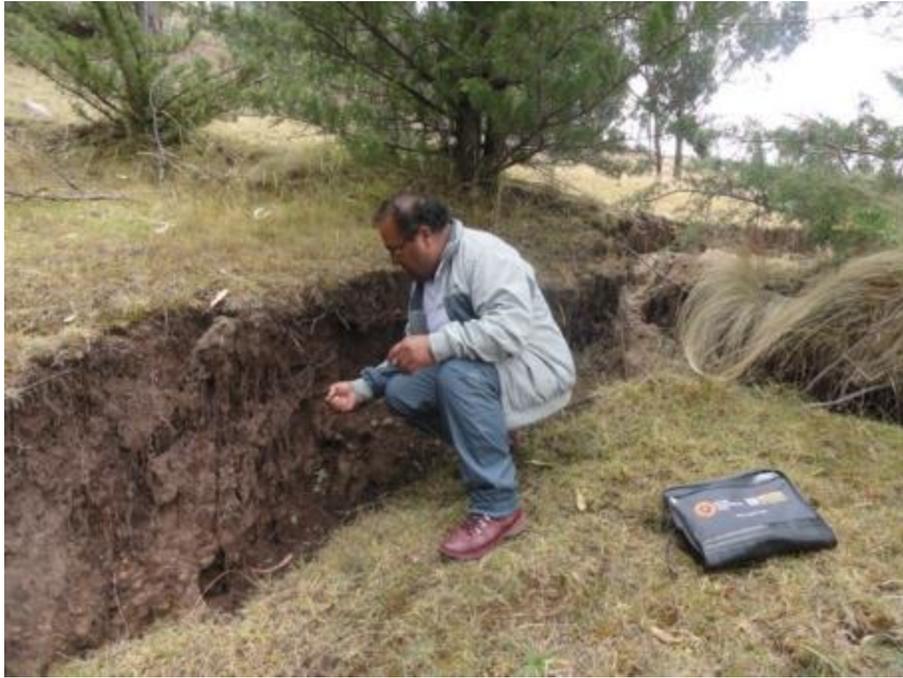
**Figura 31: Evaluación de la litología en el escarpe del deslizamiento**

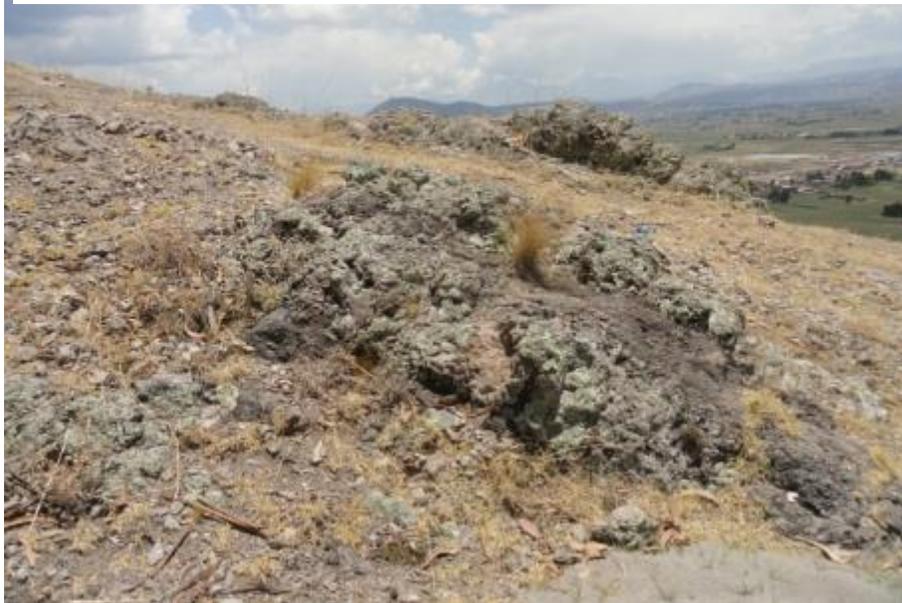
**Figura 32: Afloramiento rocoso muy alterado de la Formación Anta – rocas vulcano sedimentarios, Conglomerado de rocas**

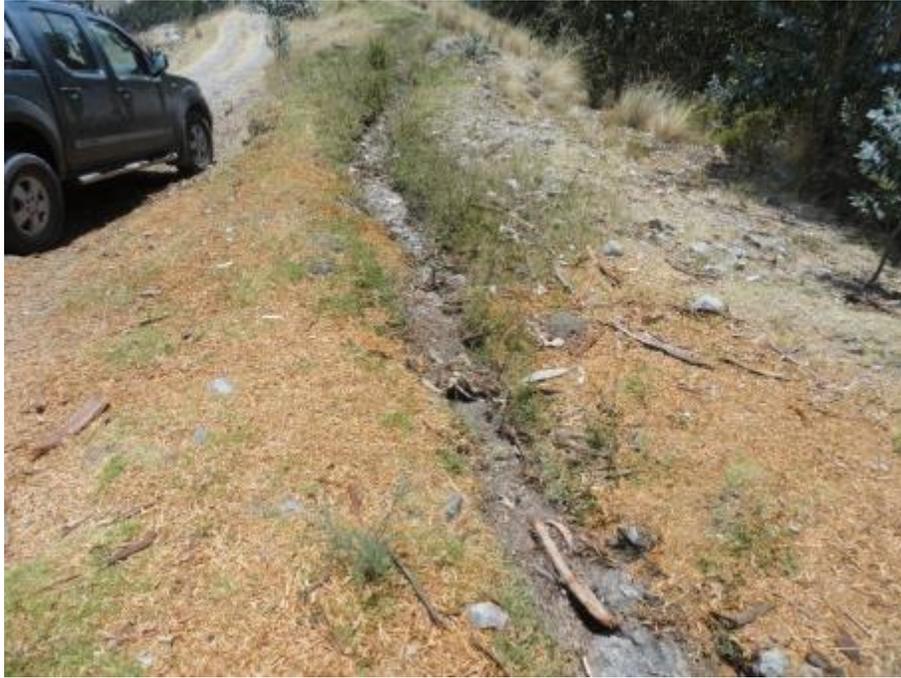
**Figura 33: canal de riego seco, bordeando el bosque de eucalipto y el cuerpo del deslizamiento**

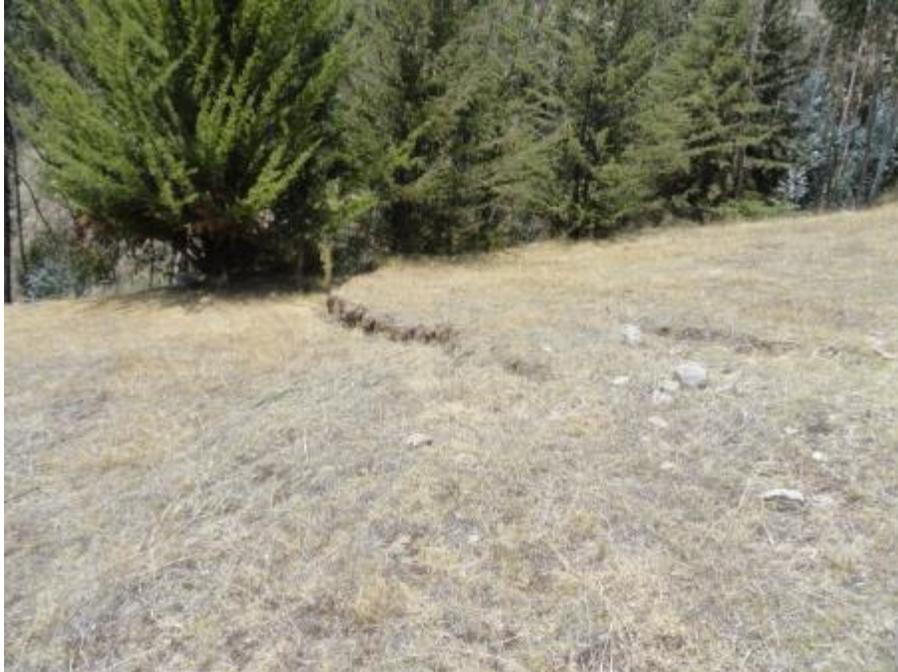
***Figura 35: Escarpa de deslizamiento antiguo en el bosque de pino con suelo denudado.***

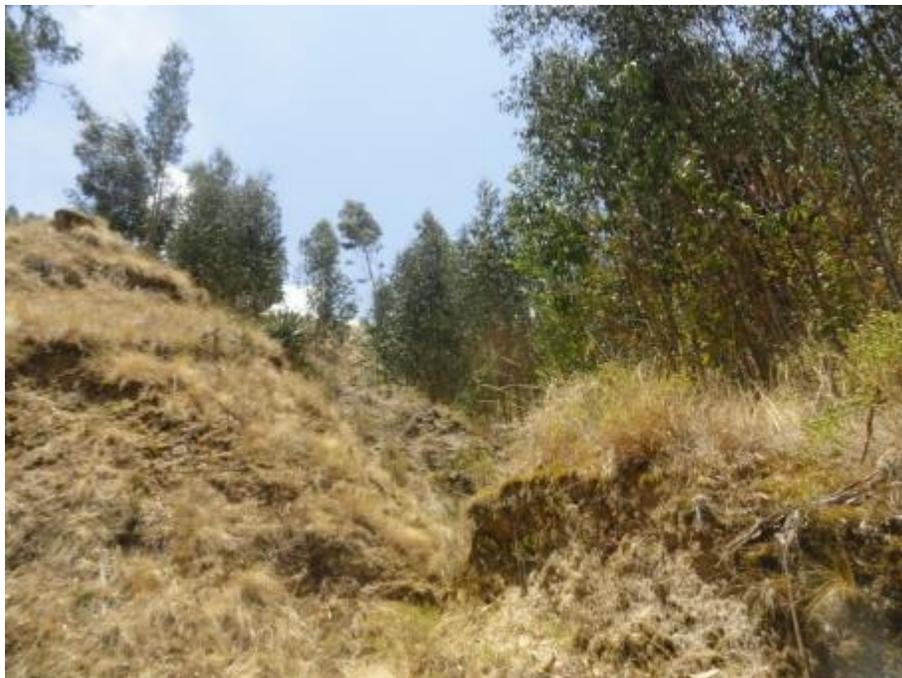
***Figura 37: Quebradas pequeñas dentro del cuerpo de deslizamiento susceptibles a la erosión.***

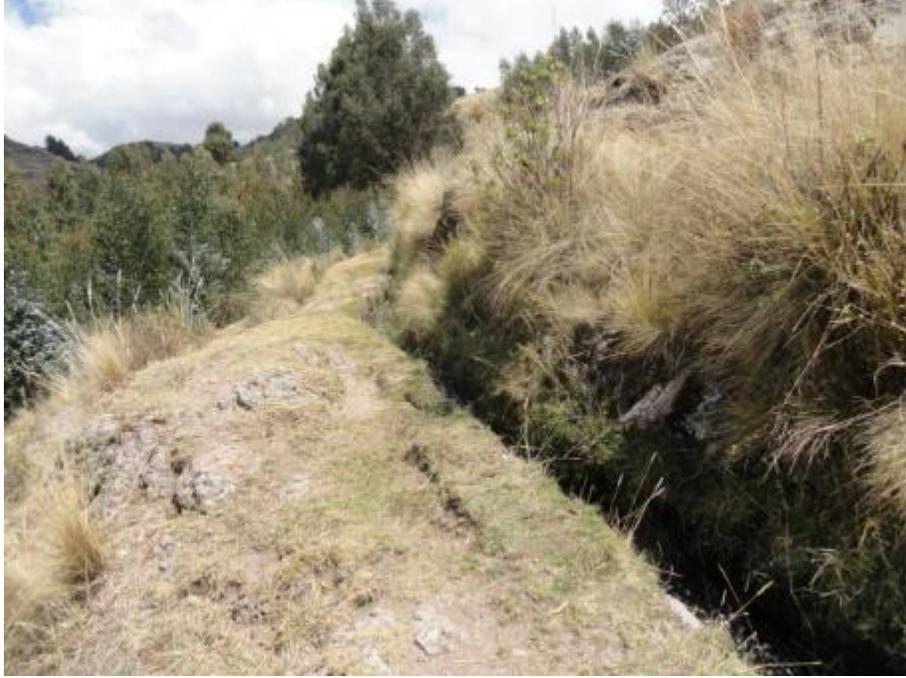
***Figura 38: Canal artesanal en el que produce infiltración y saturación de talud para su activación del deslizamiento***

- Se requiere estudio detallado para prevenir deslizamientos y monitoreo sísmico en áreas vulnerables.
- El deslizamiento, formado a partir de la saturación de agua por filtración del canal y reservorio artesanal, sera con planificación operativa, para evitar deslizamiento y represamiento en la quebrada Huajaqui.
- Evitar la filtración de agua en las zonas inestables del deslizamiento y no realizar zanjas de infiltración en el cuerpo estabilizado ni en el entorno.
- Para disminuir las vulnerabilidades, es crucial aplicar medidas de prevención y mitigación de riesgos antes de la temporada de lluvias.
