**UNIVERSIDAD NACIONAL DE SAN ANTONIO ABAD DEL CUSCO**

**ESCUELA PROFESIONAL DE ARQUEOLOGÍA**

***ESTUDIO DE LAS CARACTERÍSTICAS ARQUITECTÓNICAS DEL  
SITIO ARQUEOLÓGICO DE QHAPAQ KANCHA, DEL DISTRITO  
DE COYA - CALCA - CUSCO***

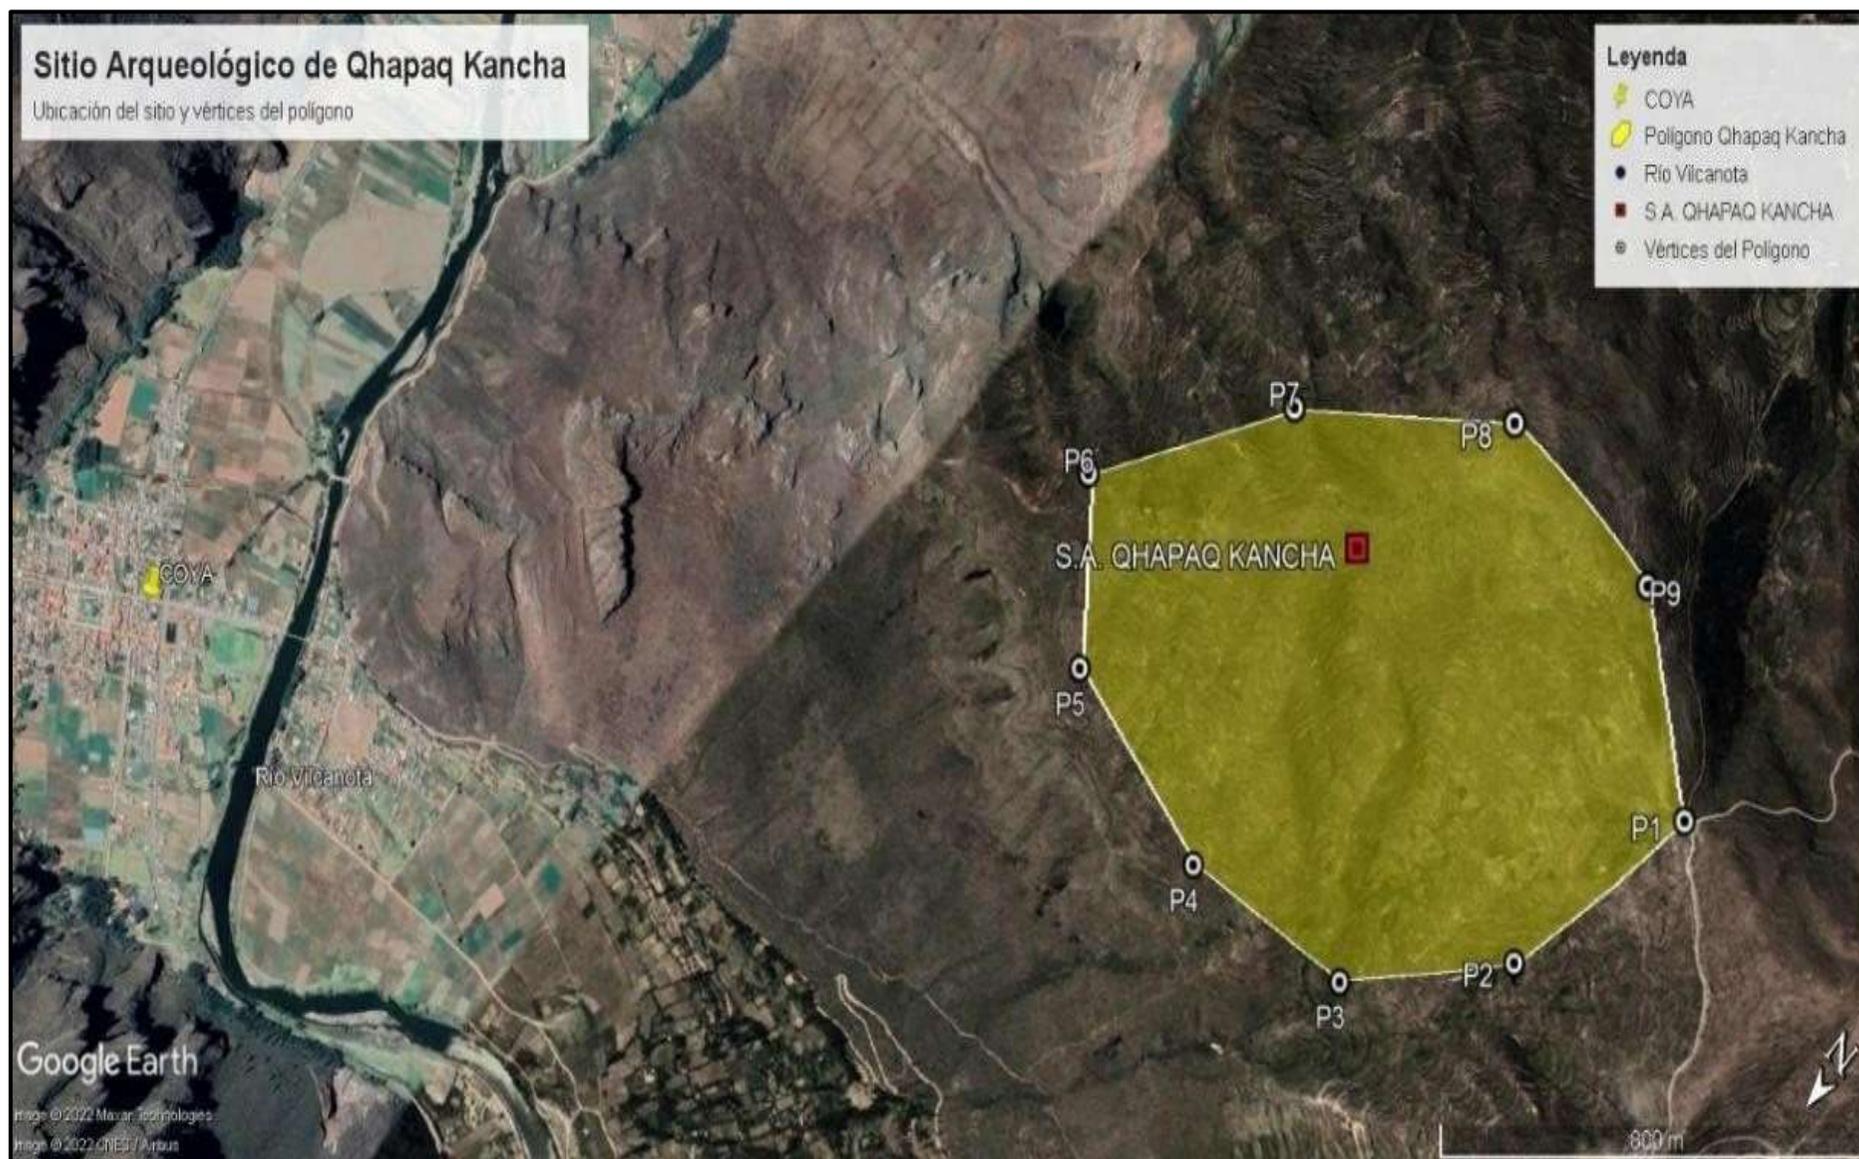
Es así como, nuestra área de estudio está contenida en nueve puntos que delimitan el polígono a intervenir de un área de 78.6386 ha. y un perímetro de 3,317.11 ml, conformado por muros perimétricos y de contención, estructuras arquitectónicas de bases irregulares, rectangulares, cuadrangulares, circulares y semicirculares, así como estructuras funerarias de diversas características, entre otros. (*Ver figura 6*)

Para delimitar el ámbito de estudio se consideró la numeración arábica, conformado por 09 vértices. (Ver Tabla 1 y Figura 06:)

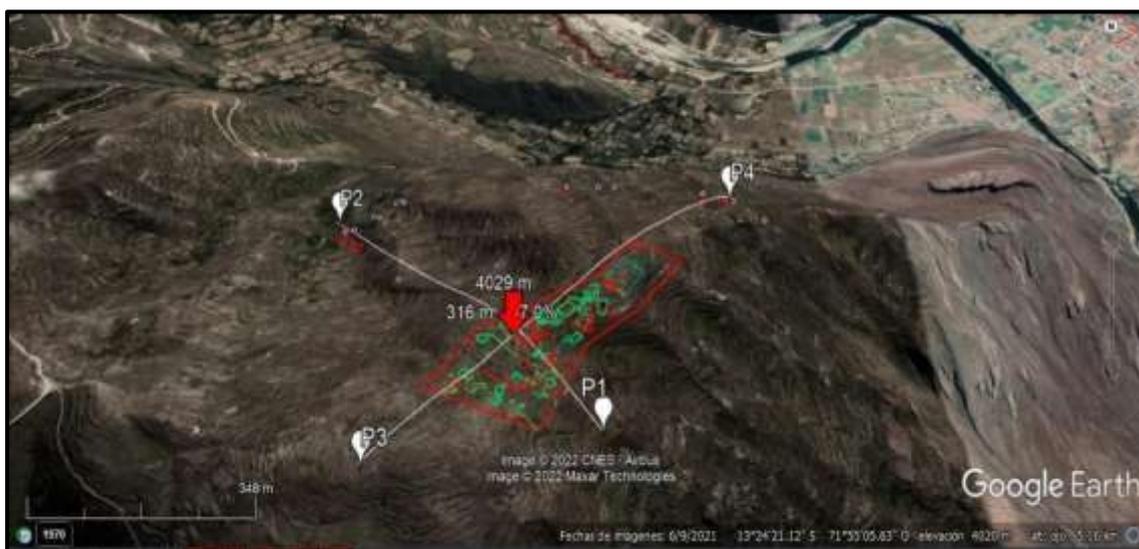
**Figura 9:** Cortes transversal y longitudinal del cerro Qhapaq Kancha

*Nota:* El cuadro corresponde al corte longitudinal ubicado en los puntos P3 y P4; el corte transversal dentro de los puntos P1 y P2; donde resaltamos con un recuadro rojo el acondicionamiento y nivelación del área de estudio. Fuente: Google Earth Pro - 2022.

Dentro del ámbito de estudio, se evidencia estructuras arquitectónicas pertenecientes a los periodos culturales del Intermedio tardío e Inca (Horizonte Tardío). El sitio muestra modificaciones territoriales en el relieve, notándose una transformación del paisaje natural, alterando su configuración original, con el propósito de edificar estructuras arquitectónicas.

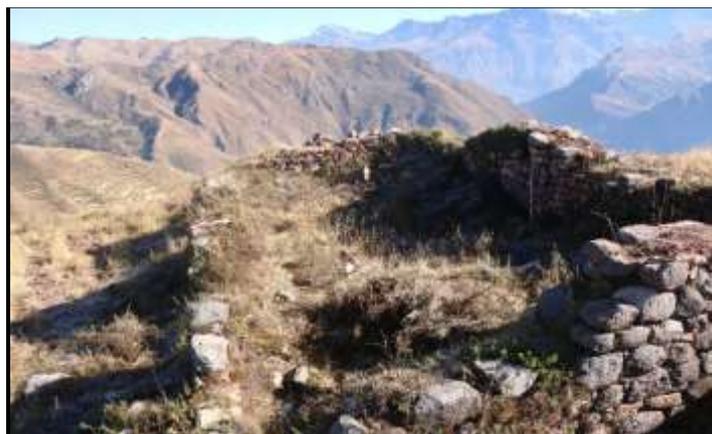
**Figura 24:** Vista lateral del Recinto N°01, presenta líticos colapsados en el interior y exterior

Se encuentra en mal estado de preservación a causa de los agentes naturales y antrópicos, no se evidencia material cultural asociado. (Ver Figura 24, 25 y 26)

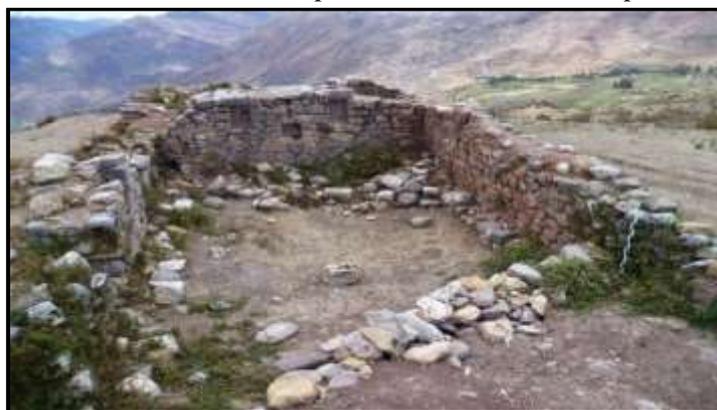
**Figura 28:** Vista del lateral Recinto N°02, presentando líticos colapsados al interior.

Estado de conservación: Se encuentra entre regular y malo, producto de los agentes naturales y antrópicos, así mismo, no se evidencia material cultural asociado. (Ver Figura 28)

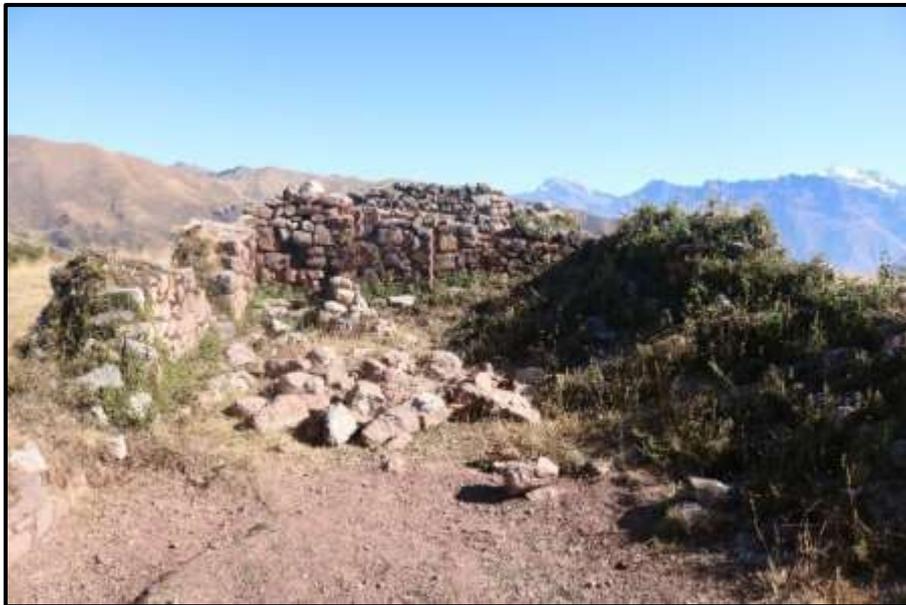
**Figura 30:** Vista lateral del muro oeste del Recinto N°03

*Estado de conservación:* Es malo, ocasionado por los agentes naturales y antrópicos, así mismo, no se evidencia material cultural en la superficie. (Ver Figura 30 y 31).

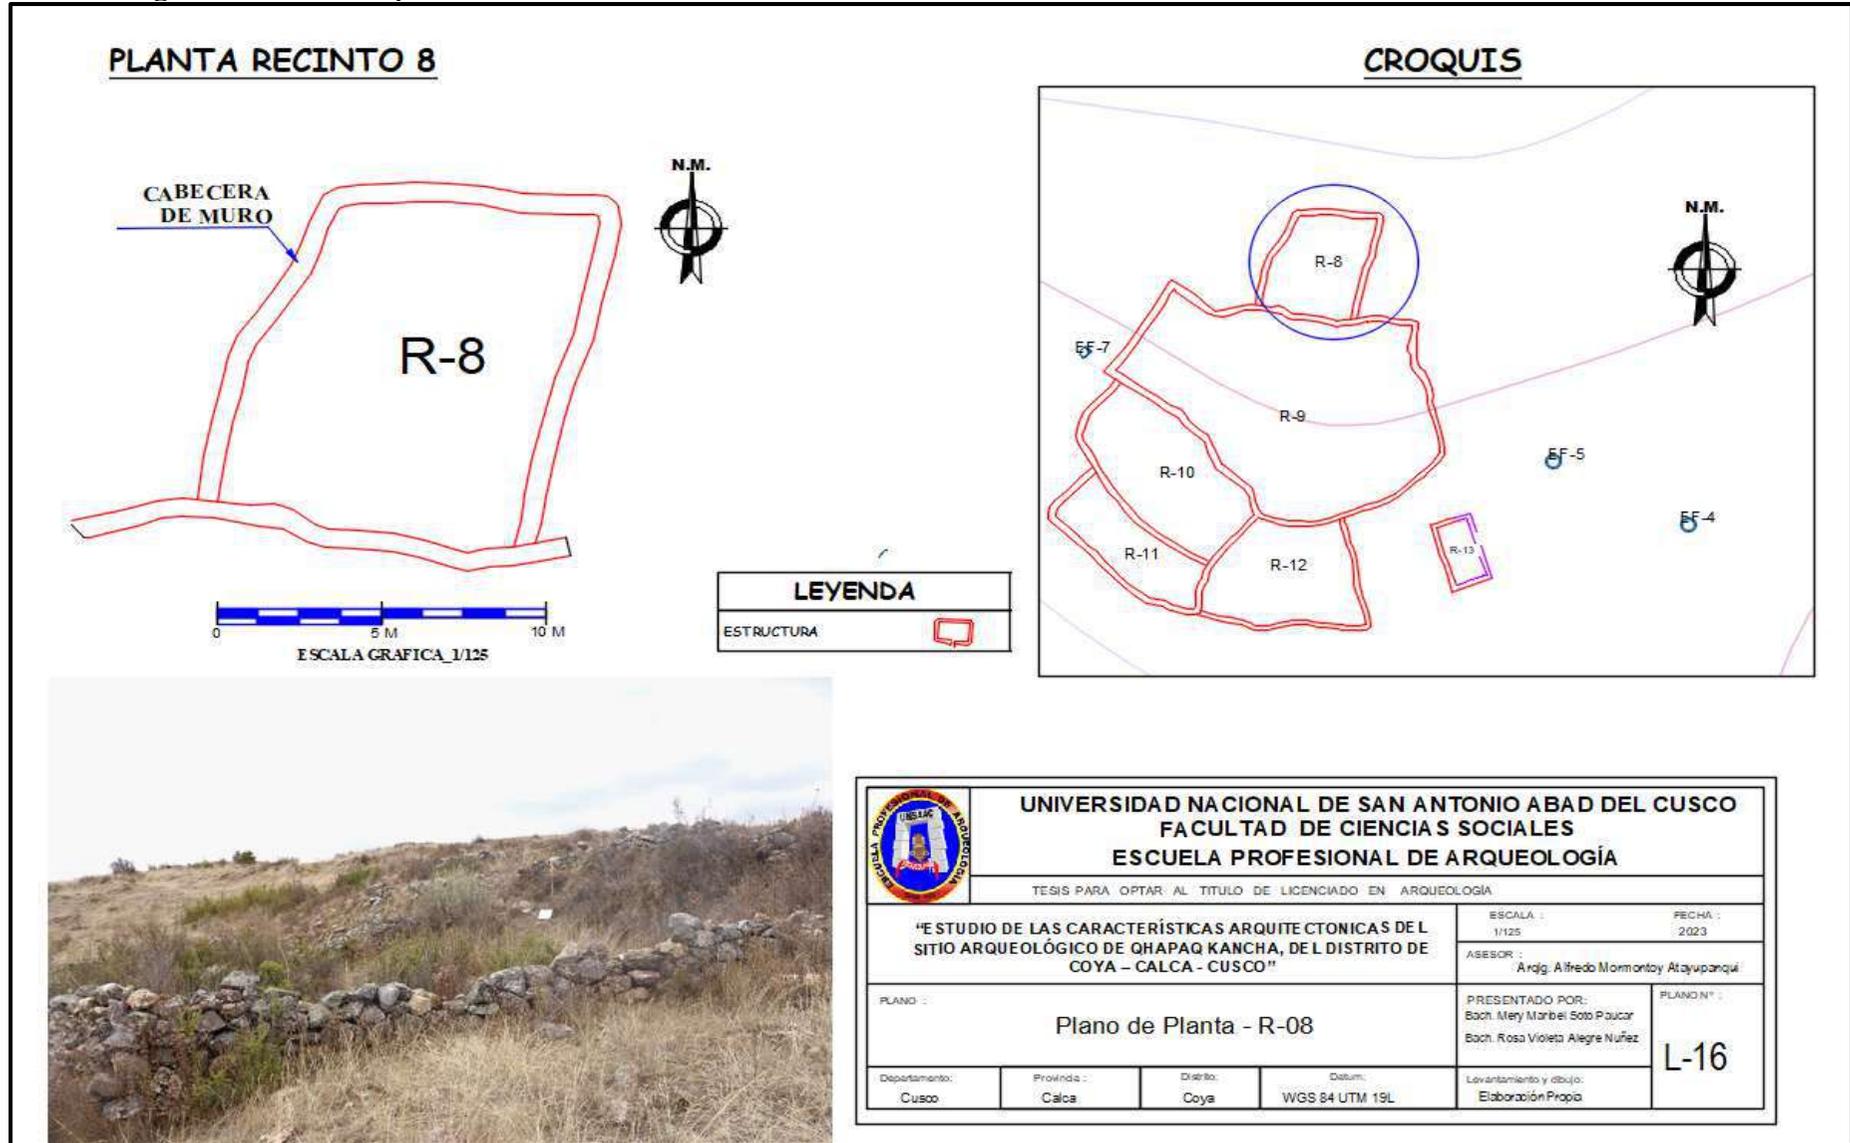
Figura 44: Plano de planta del Recinto N°08

*Técnicas constructivas:* Concierno a una estructura de forma cuadrangular (*Ver Figura 44*), que se adapta a la fisiografía del terreno, se emplaza en un espacio con una leve pendiente al Noroeste. Los elementos líticos no presentan huellas de desbaste, se disponen en el muro de forma desordenada, el tipo de mampostería es ordinaria, de aparejo rustico. La cabecera de muro presenta dos hiladas.

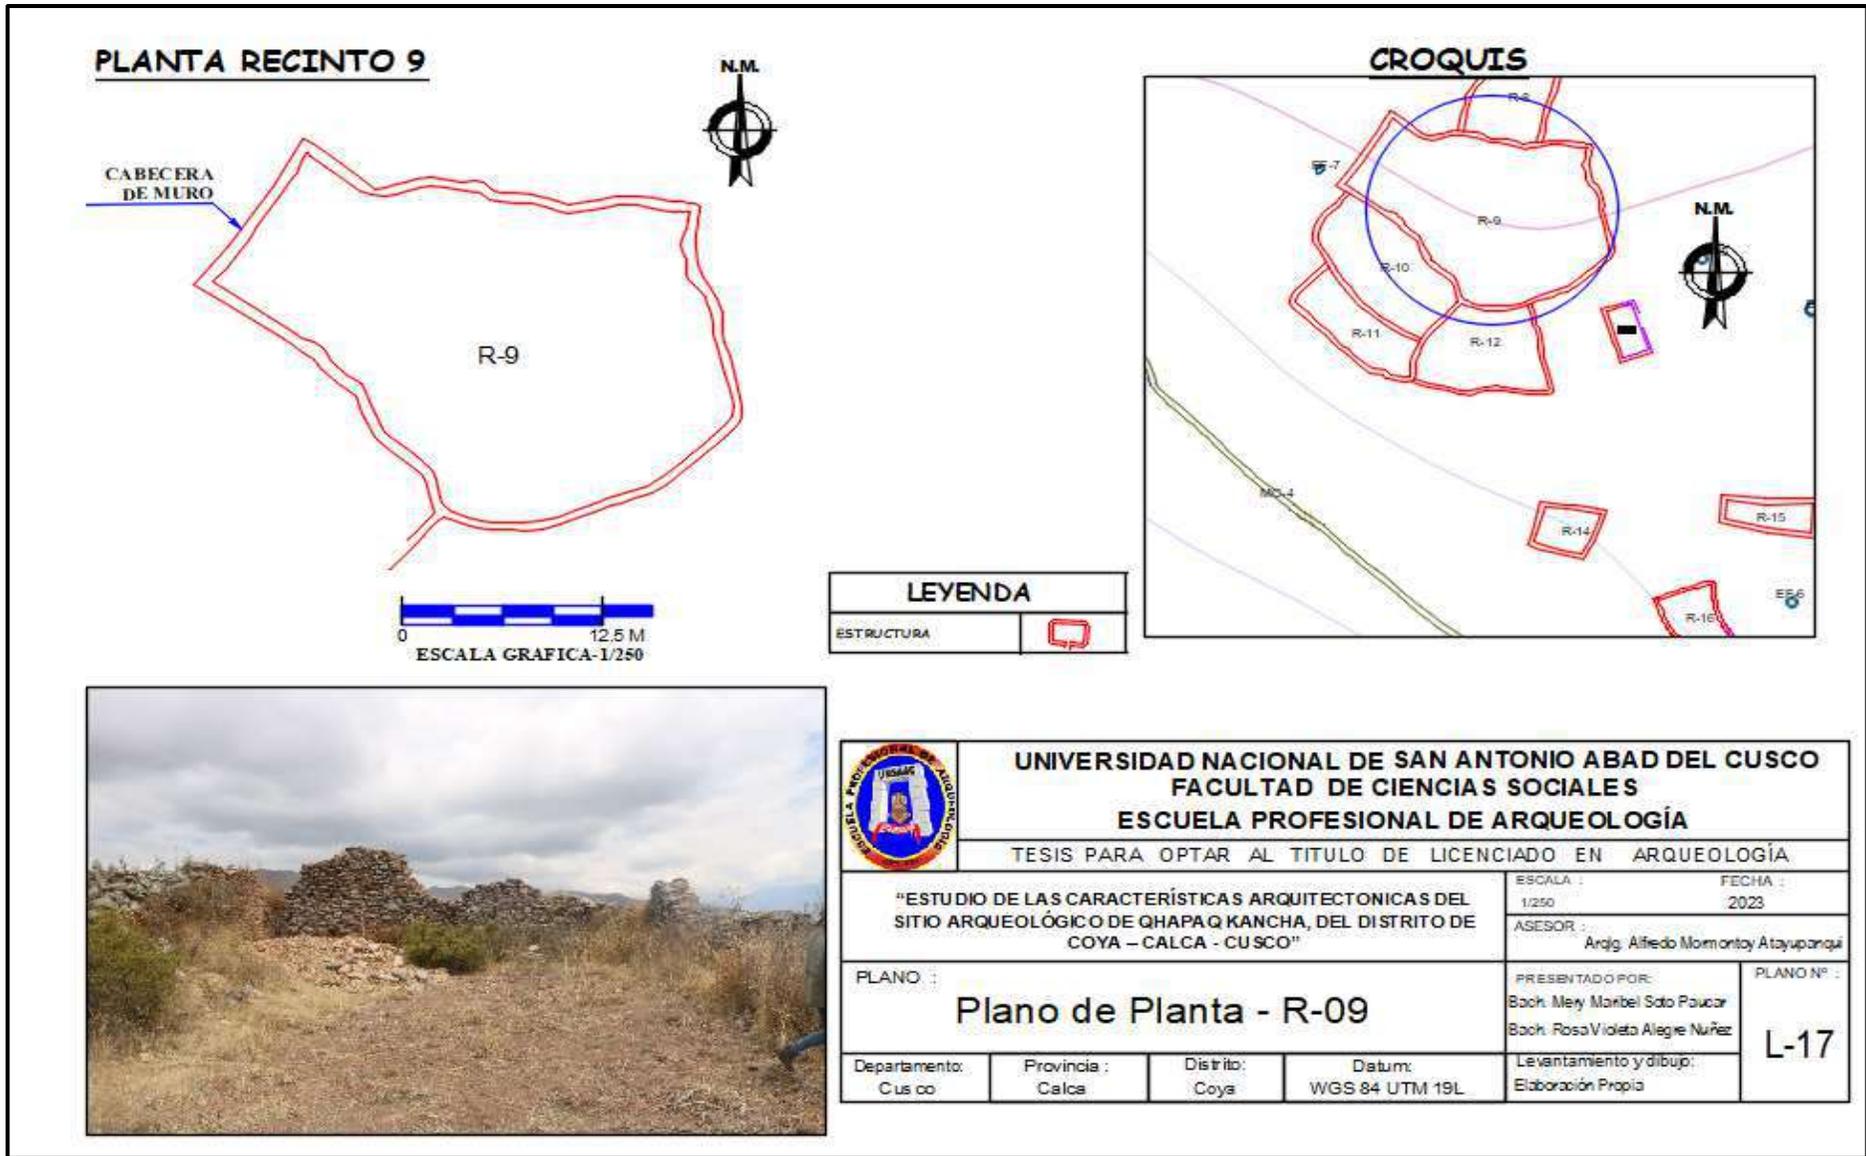
Figura 45: Plano de planta del Recinto N°09

*Técnicas constructivas:* Se adecua a la fisiografía irregular del terreno, se emplaza en un espacio ligeramente llano. Los líticos no presentan huellas de desbaste, se disponen en el paramento de forma desordenada, el tipo de mampostería es ordinaria, de aparejo rustico. La cabecera del muro muestra dos hiladas.

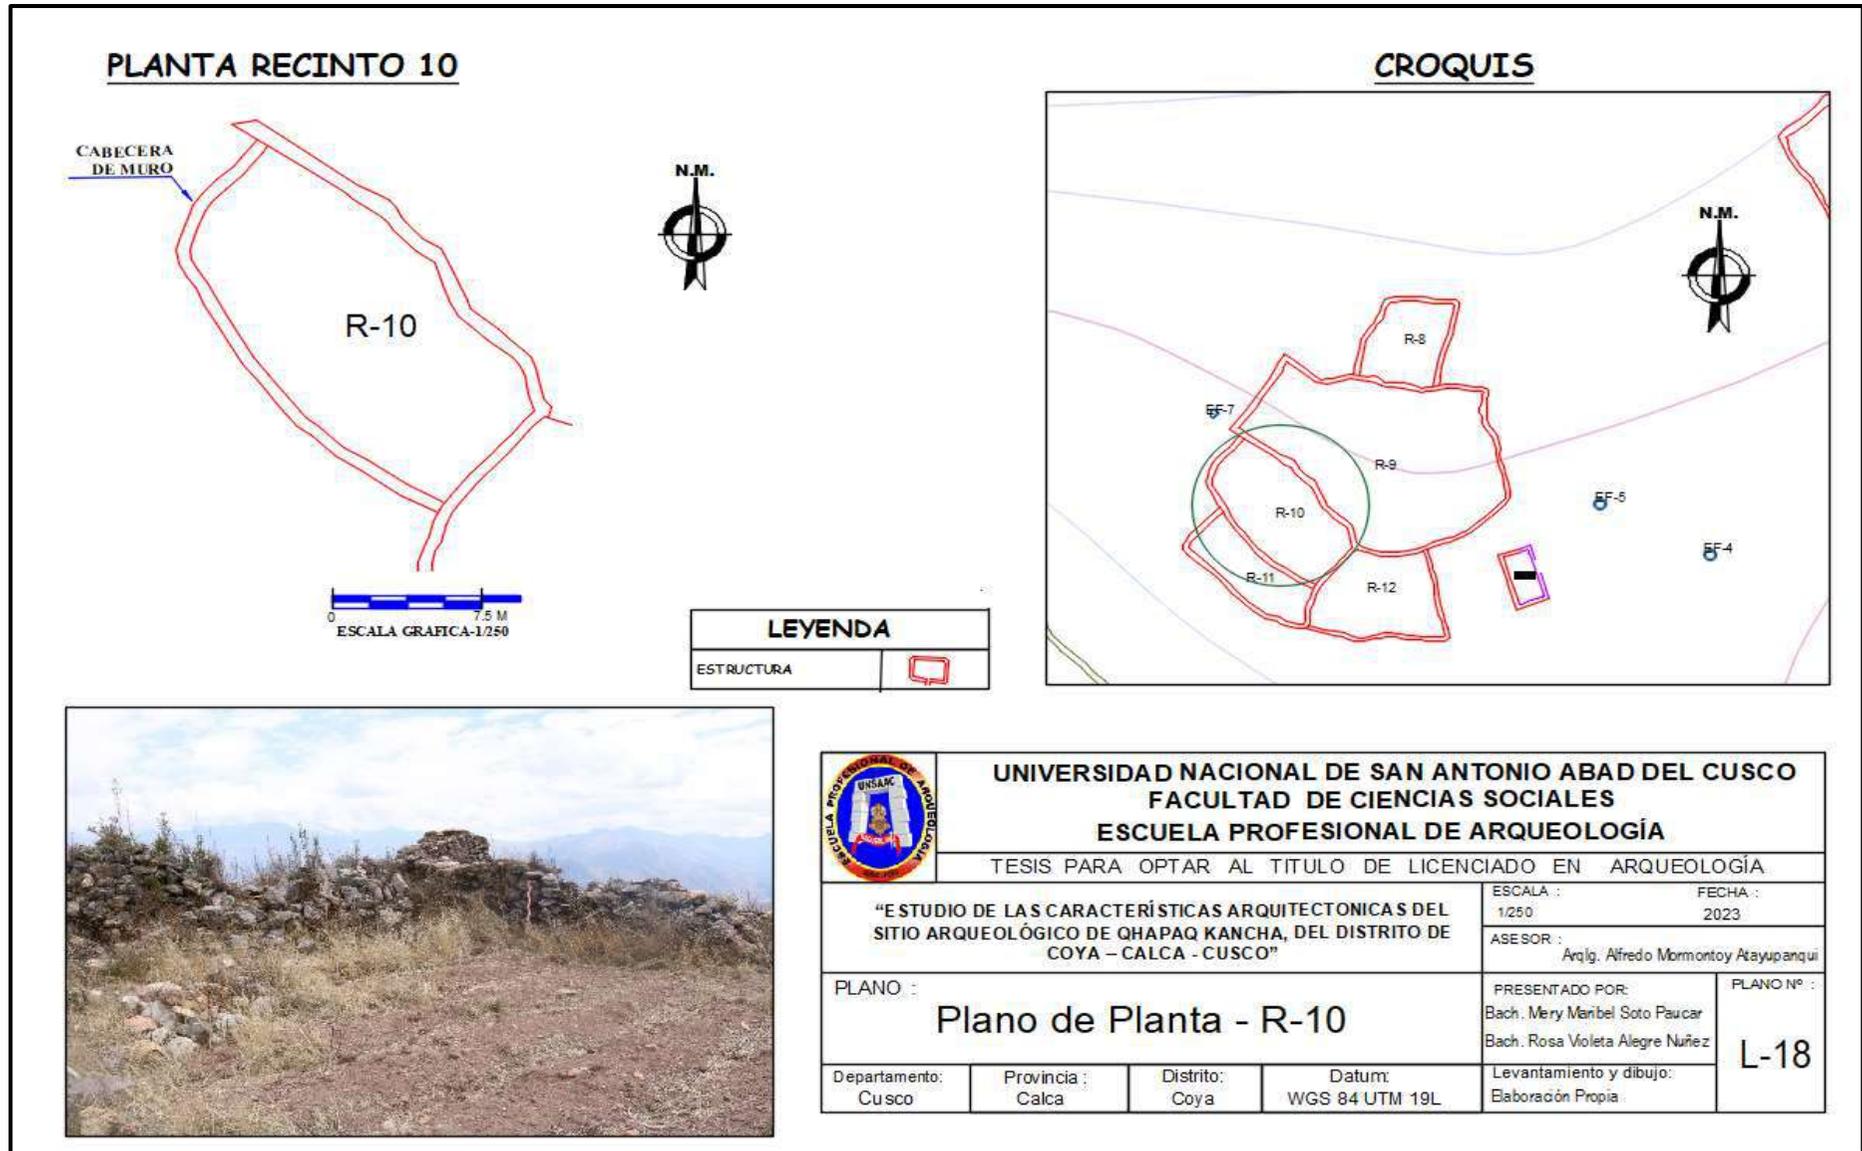
Figura 46: Plano de planta del Recinto N°10

*Técnica de construcción:* La estructura se adecua a la fisiografía del terreno, se emplaza en un espacio ligeramente llano. Los líticos no presentan huellas de desbaste, se disponen en el muro de forma desordenada, el tipo de mampostería es ordinario, de aparejo rustico. La cabecera del muro presenta dos hiladas.

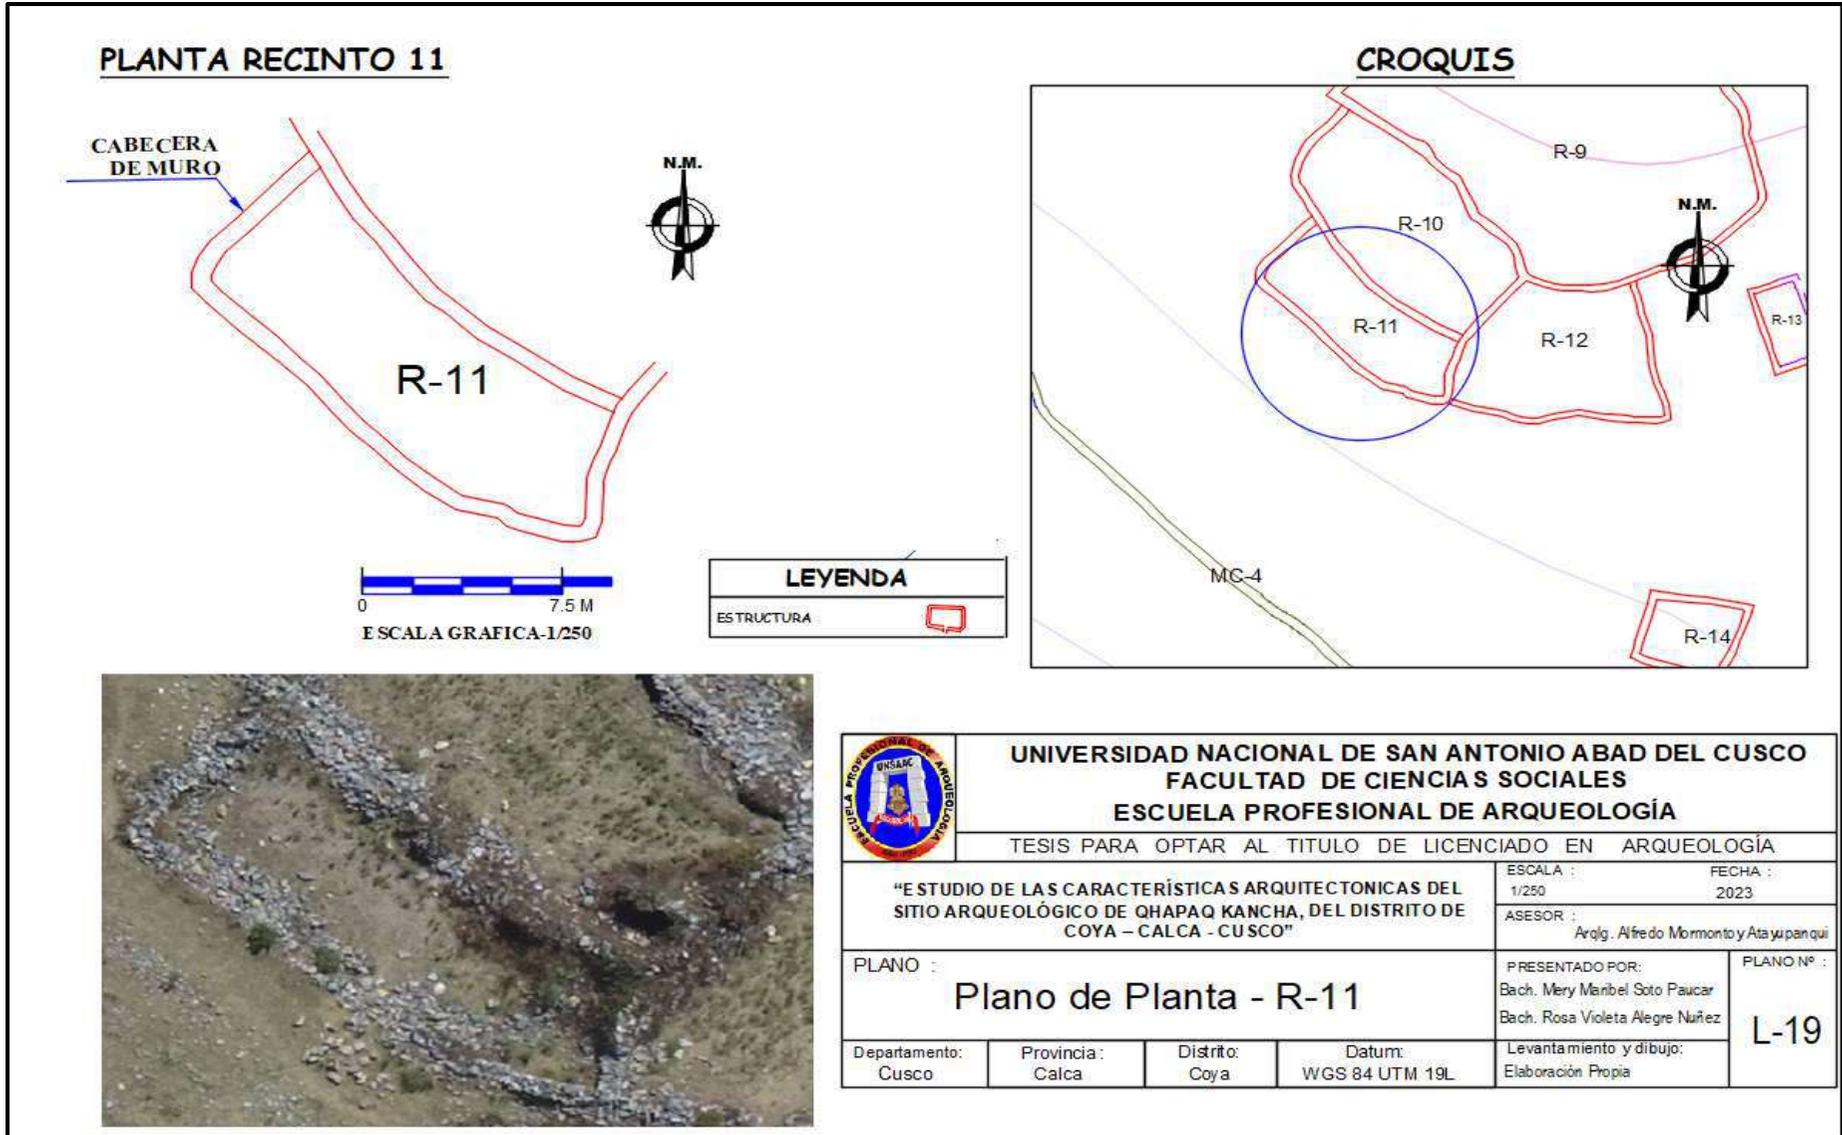
Figura 47: Plano de planta del Recinto N°11

*Técnica de construcción:* Se adecua a la fisiografía del terreno, se emplaza en un espacio con una leve pendiente en dirección Noreste. Los elementos líticos no presentan huellas de desbaste, se disponen en el paramento de forma desordenada, el tipo de mampostería es ordinaria, de aparejo rustico. La cabecera del muro presenta dos hiladas.

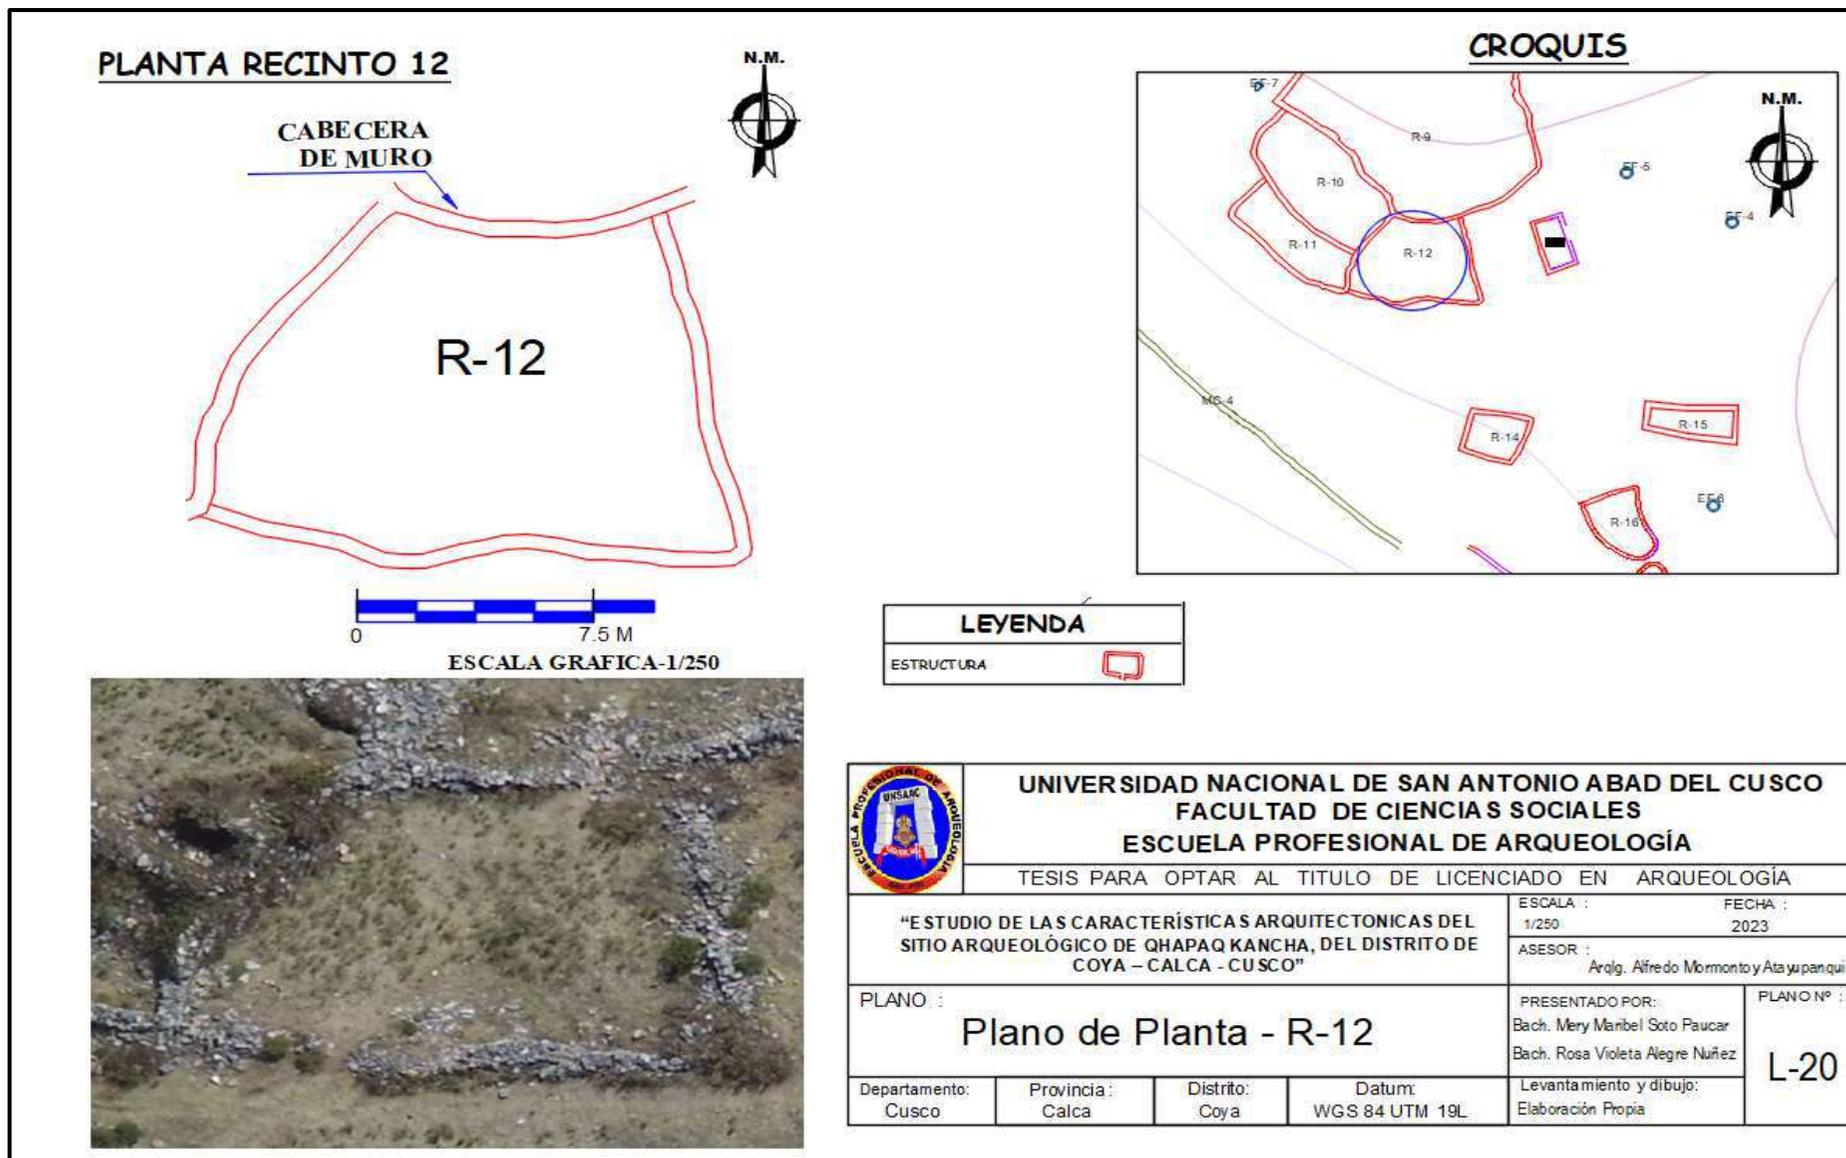
Figura 48: Plano de planta del Recinto N°12

*Técnicas constructivas:* Se adecua a la fisiografía del terreno, corresponde a un recinto de forma rectangular (*Ver Figura 48*), se emplaza en un espacio con una ligera pendiente al Noroeste. El tipo de mampostería es ordinaria, de aparejo rustico, los elementos líticos no presentan huellas de desbaste, se disponen en el paramento de forma desordenada. La cabecera del muro presenta dos hiladas.

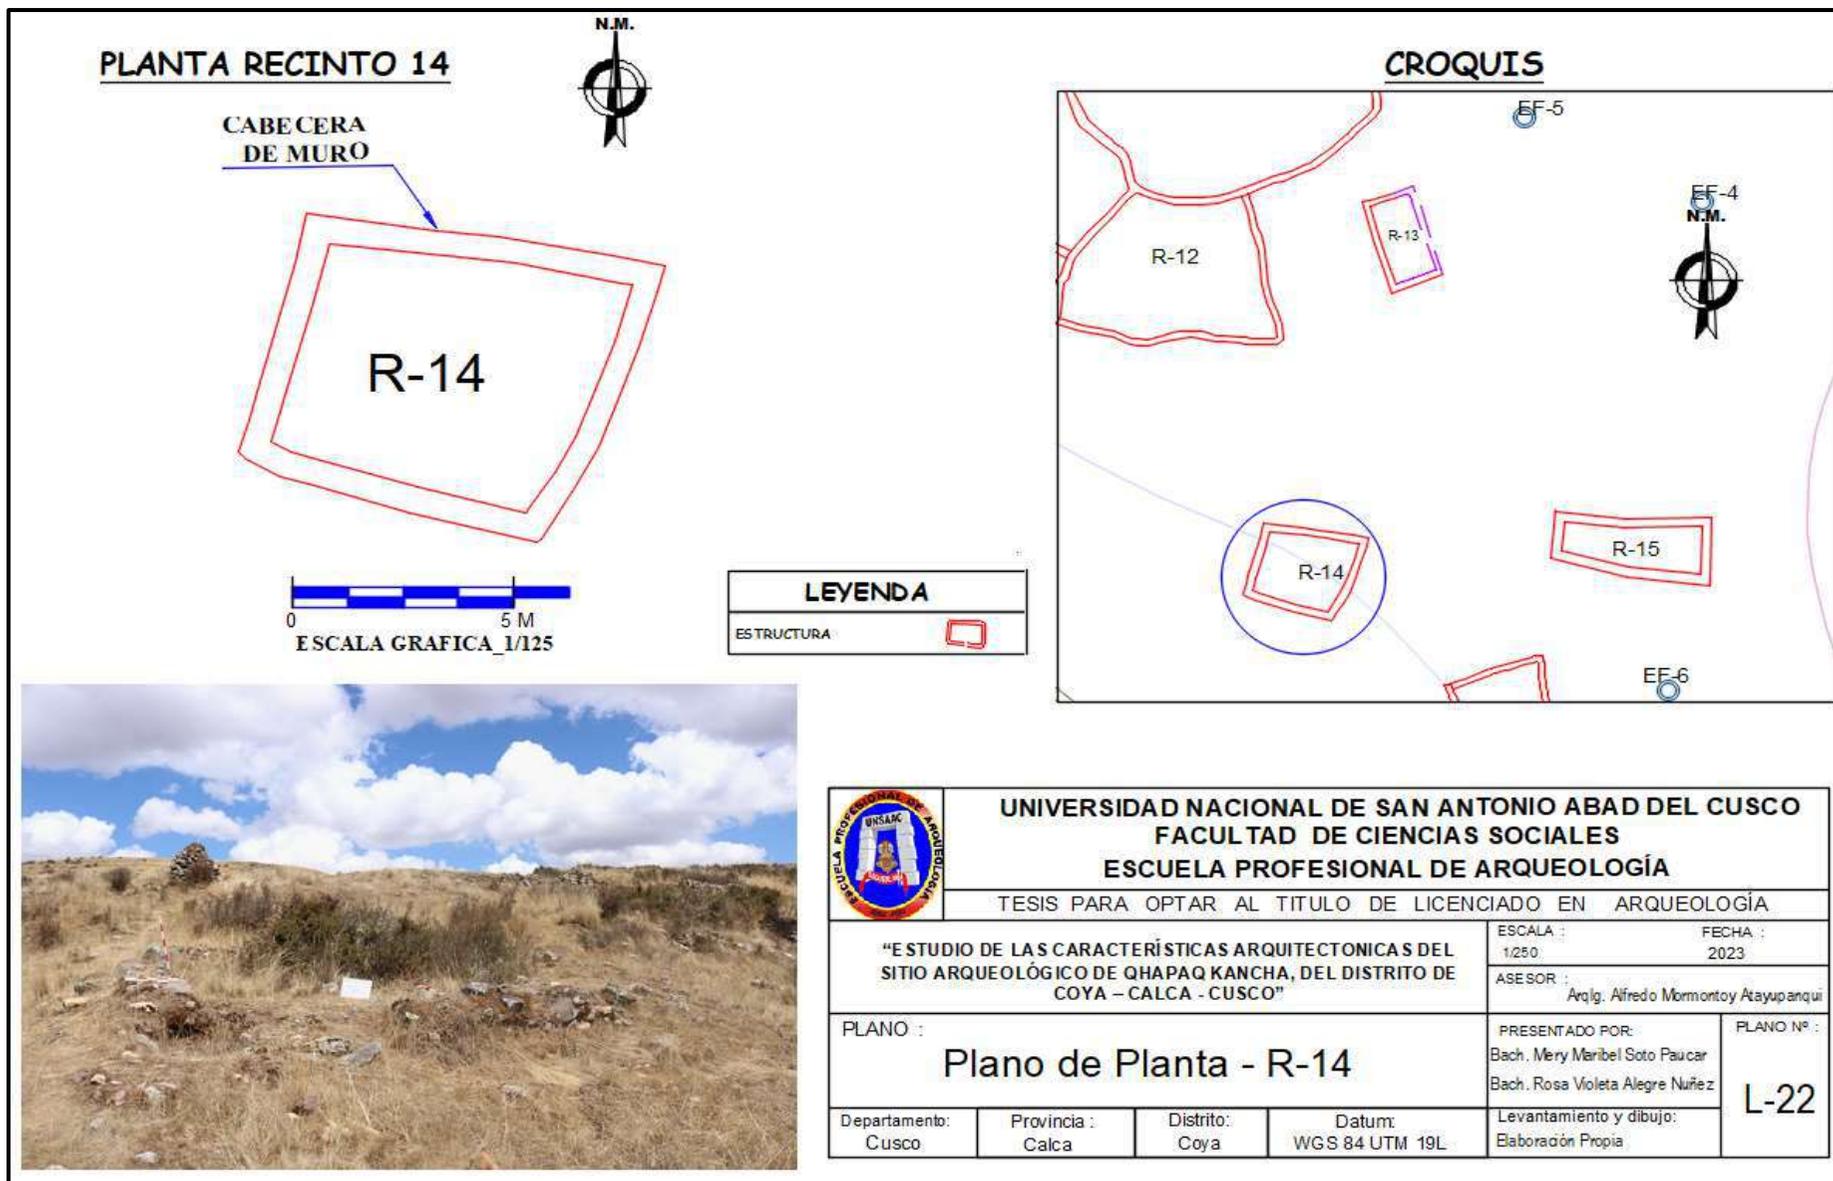
Figura 50: Plano de planta del Recinto N°14

*Técnica constructiva:* Se adecua a la fisiografía del terreno, se emplaza en un espacio con una leve pendiente en dirección Noreste. Corresponde a un recinto de forma cuadrangular (Ver Figura 50). Presenta elementos líticos que no fueron labrados; se disponen en el muro de forma desordenada, presenta una mampostería de tipo ordinaria, de aparejo rustico. La cabecera del muro muestra dos hilas de líticos.

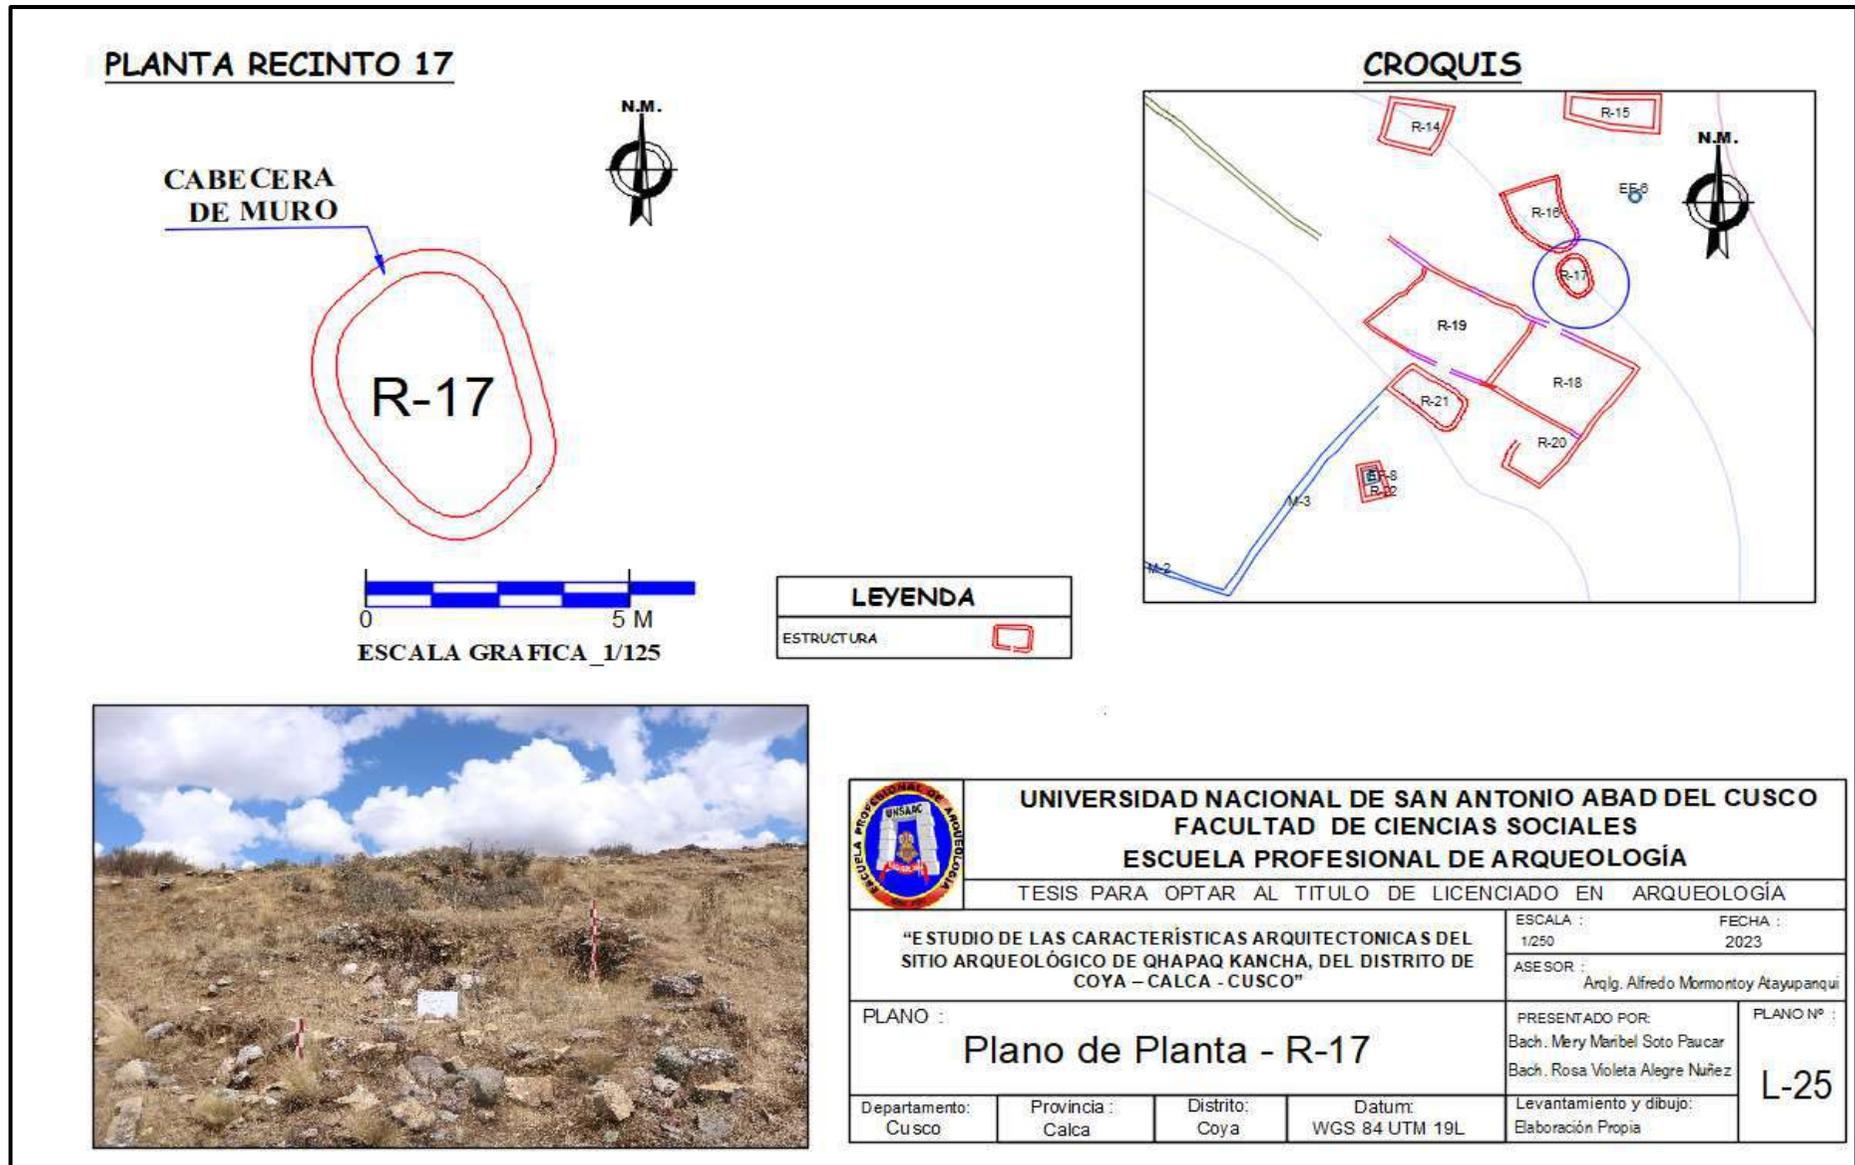
Figura 53: Plano de planta del Recinto N°17

*Técnica constructiva:* Se emplaza en un terreno con una leve inclinación en dirección Noreste, corresponde a un recinto que se ha acondicionado a la fisiografía del ámbito de estudio, de forma circular (*Ver Figura 53*). El material pétreo ha sido utilizado en su estado natural no presenta huellas de desbaste, se disponen en el paramento de forma desordenada, la mampostería es de tipo ordinario, de aparejo rustico. En la cabecera se evidencia dos hiladas de líticos.

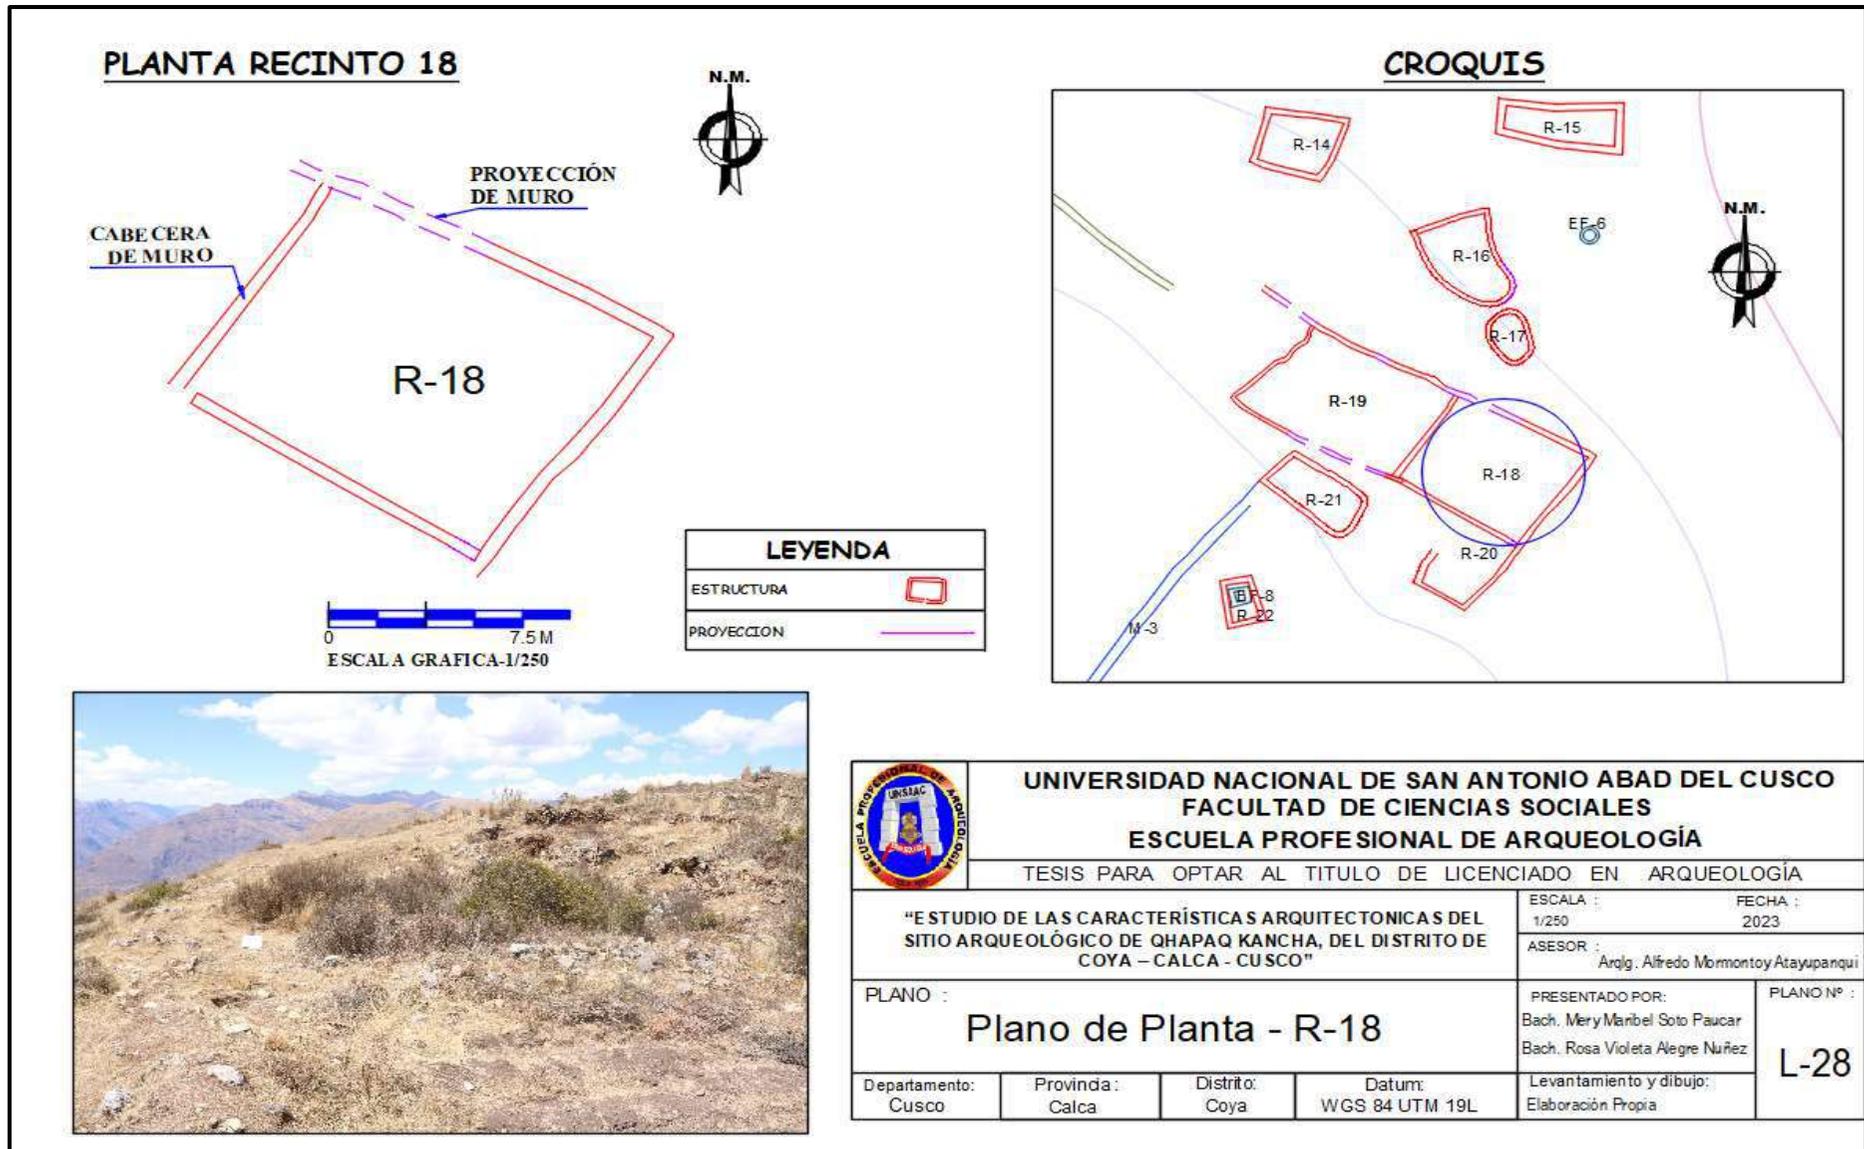
Figura 56: Plano de planta del Recinto N°18

*Técnica constructiva:* Se emplaza en un terreno con una leve inclinación en dirección Noreste, concierne a un recinto de forma cuadrangular (*Ver Figura 56*), que se ha acondicionado a la topografía de la zona de investigación. El material pétreo ha sido utilizado en su estado natural no presenta huellas de desbaste, se distribuyen en el paramento de forma desordenada, la mampostería es de tipo ordinario, de aparejo rustico. En la cabecera se evidencia dos hiladas de líticos.
