**UNIVERSIDAD NACIONAL DE SAN ANTONIO ABAD DEL CUSCO**

**ESCUELA PROFESIONAL DE ARQUEOLOGÍA**

***ESTUDIO DE LAS CARACTERÍSTICAS ARQUITECTÓNICAS DEL  
SITIO ARQUEOLÓGICO DE QHAPAQ KANCHA, DEL DISTRITO  
DE COYA - CALCA - CUSCO***

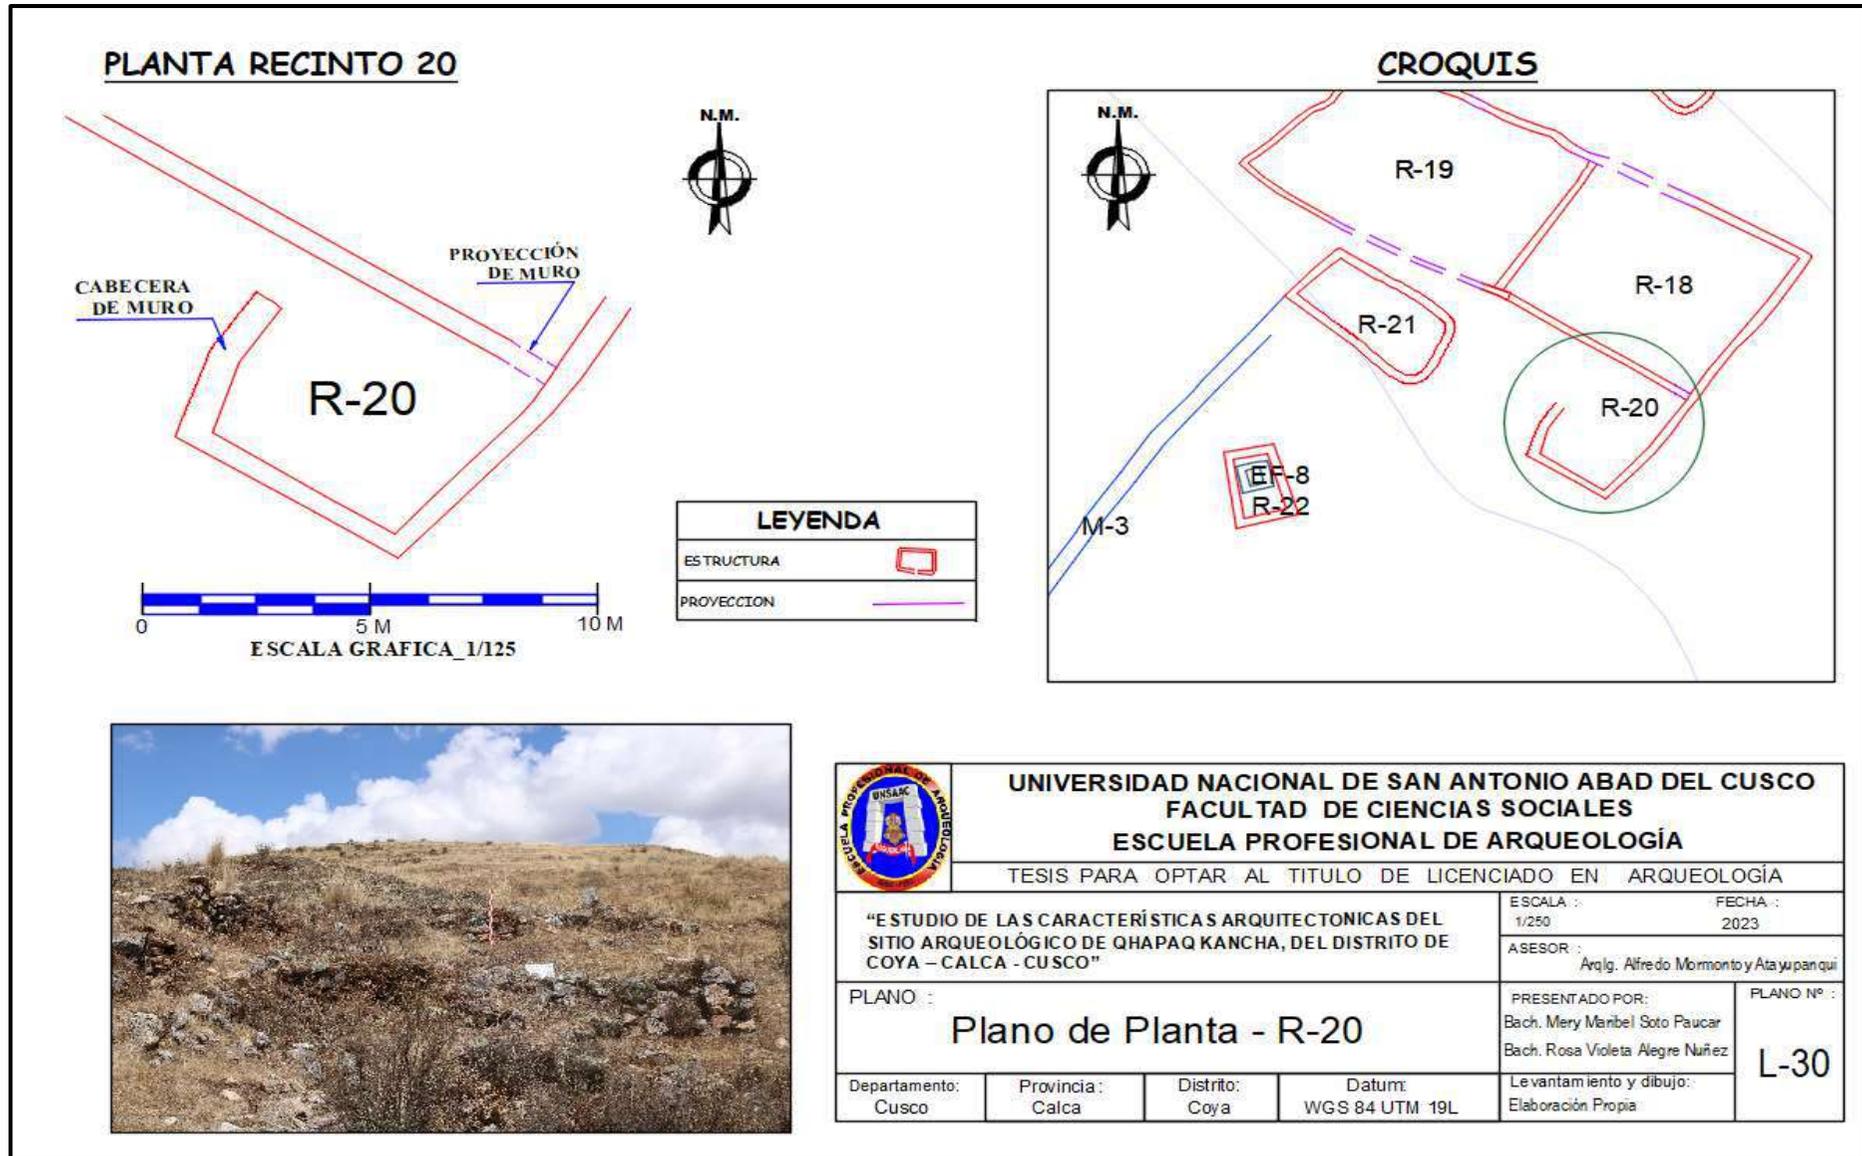
Figura 58: Plano de planta del Recinto N°20

*Técnica constructiva:* Se emplaza en un terreno con una ligera pendiente en dirección Noreste, se trata de un recinto de forma cuadrangular (*Ver Figura 58*), que se ha acondicionado a la topografía del ámbito de estudio realizando leves modificaciones. El material pétreo ha sido utilizado en su estado natural no presenta huellas de desbaste, se disponen en el paramento de forma desordenada, la mampostería es de tipo ordinario, de aparejo rustico. En la cabecera se evidencia dos hiladas de líticos.

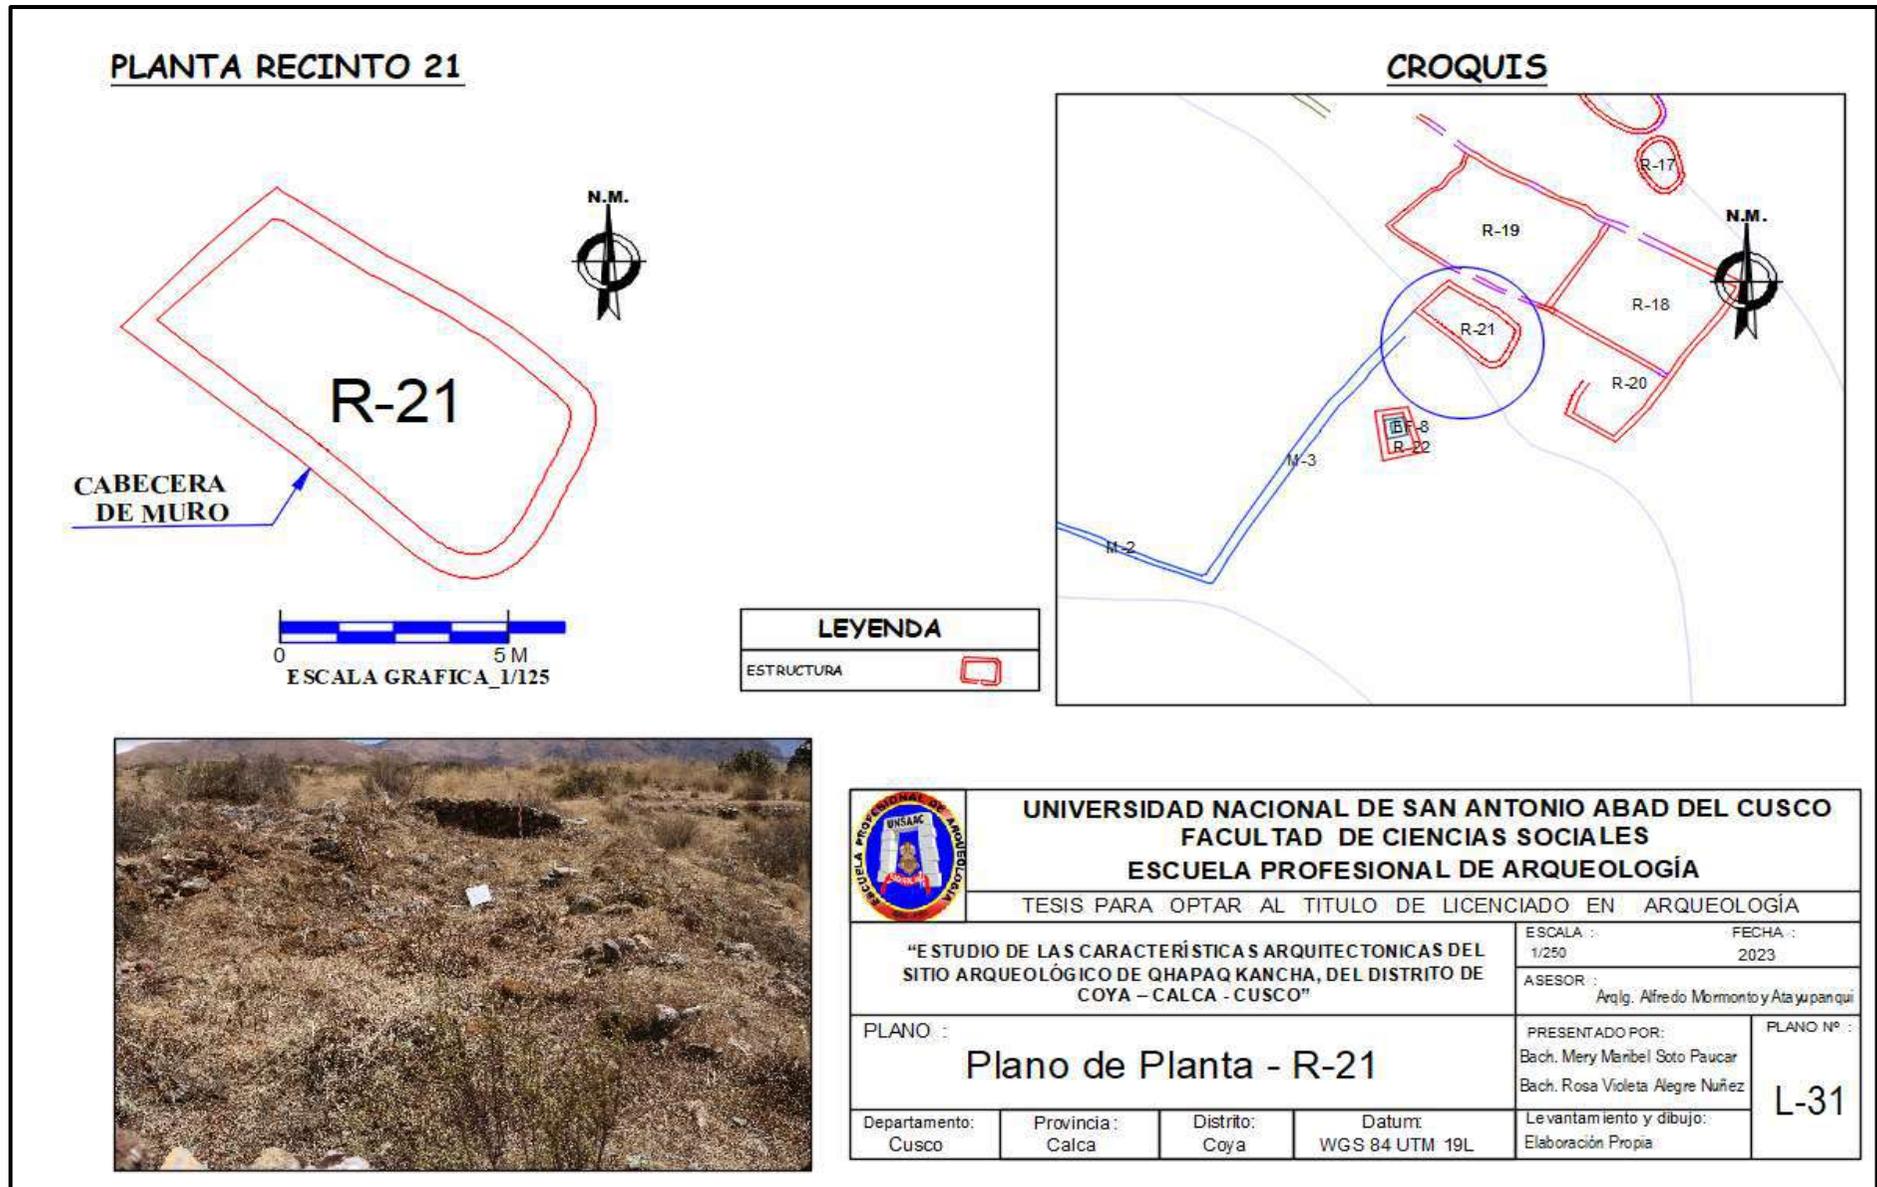
Figura 59: Plano de planta del Recinto N°21

*Técnica constructiva:* Se sitúa en un área con una leve pendiente en dirección Noreste, Corresponde a un recinto simétricamente de forma rectangular (*Ver Figura 59*), se adecua a la fisiografía del terreno; para su construcción se han realizado leves modificaciones del espacio. El material pétreo ha sido utilizado en su estado natural no presenta huellas de desbaste, se disponen en el paramento de forma desordenada, la mampostería es de tipo ordinario, de aparejo rustico. En la cabecera se evidencia dos hiladas de líticos.

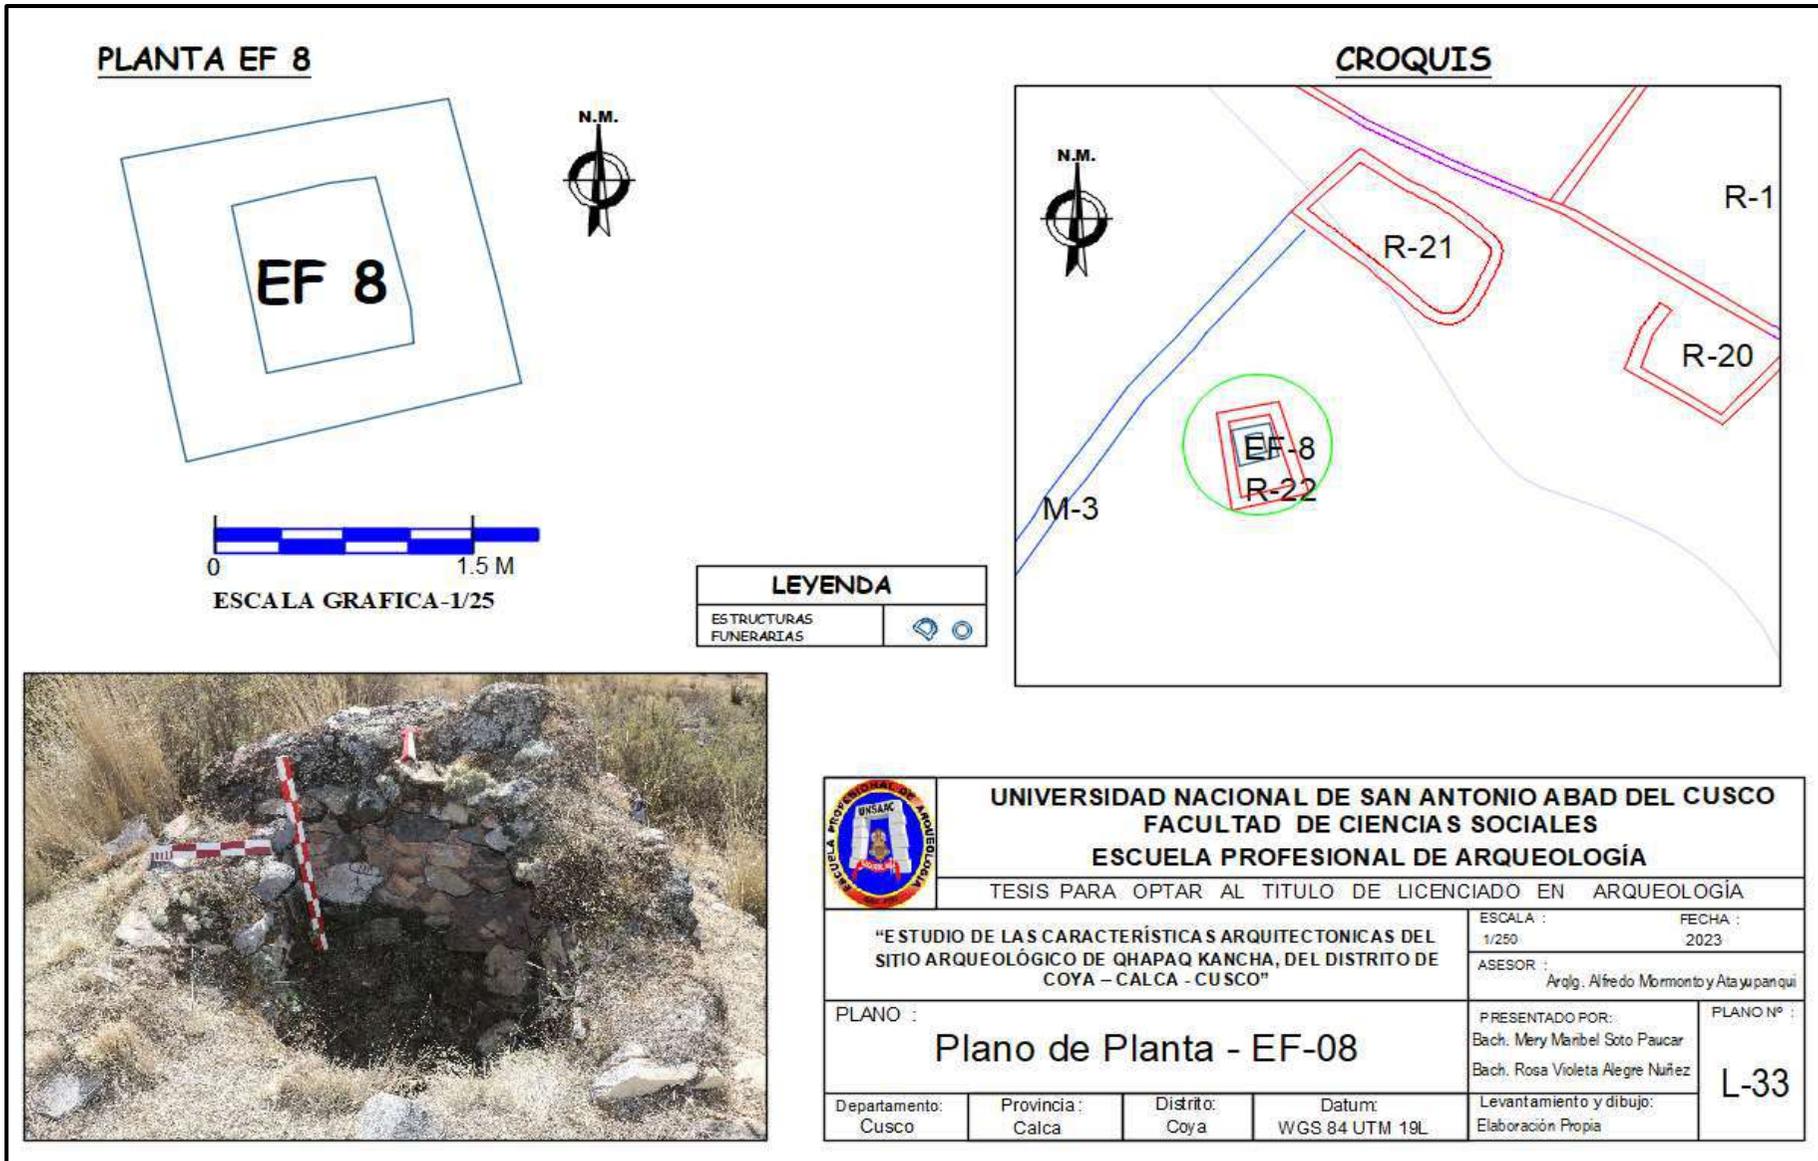
Figura 61: Plano de planta de la Estructura Funeraria N°08

*Técnica constructiva:* Se emplaza en un terreno con una leve inclinación en dirección Noreste, es de forma cuadrangular (*Ver Figura 61*). El material pétreo ha sido semicantado, se disponen en el paramento de forma desordenada, la mampostería es de tipo ordinario, de aparejo rustico. La cabecera de la estructura funeraria muestra dos hileras unidas con argamasa de barro.

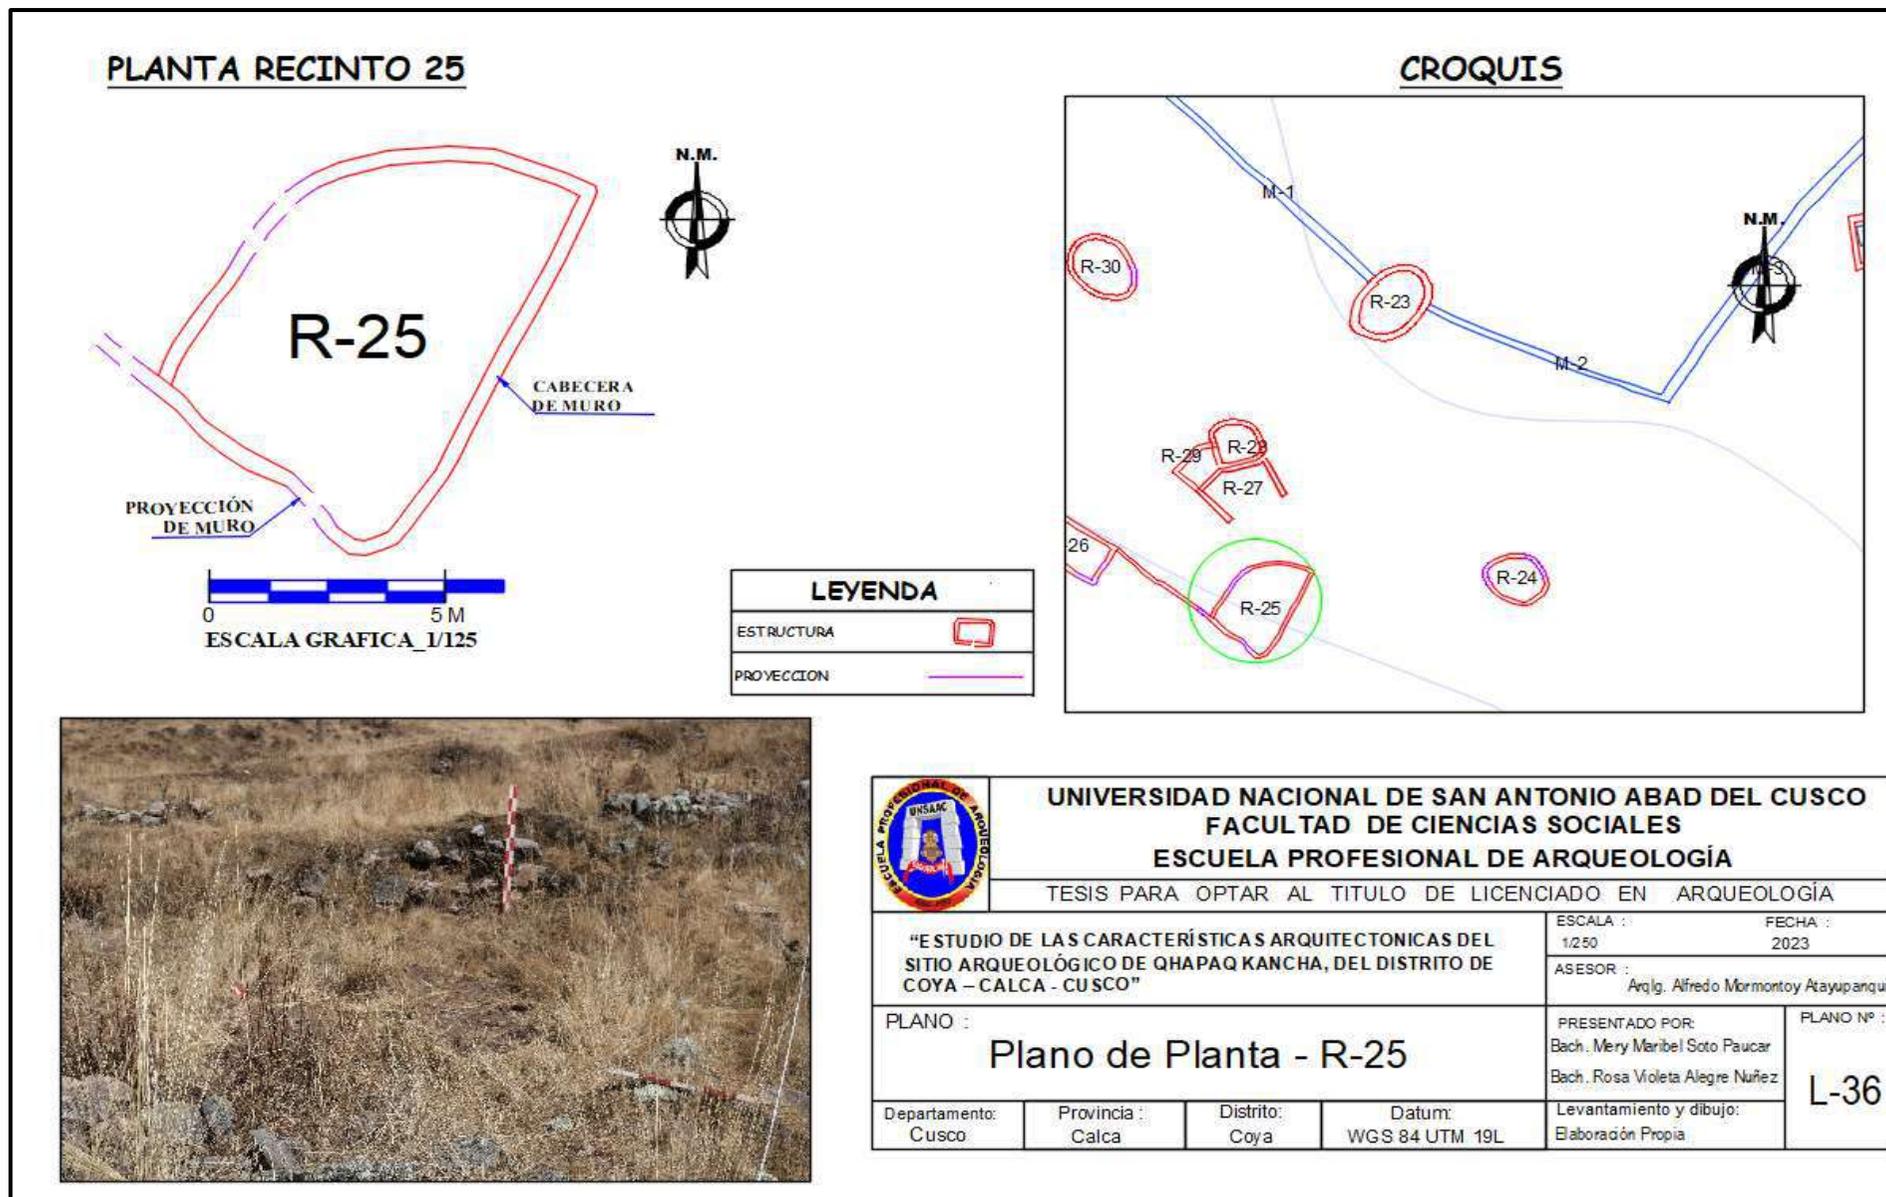
- Muro Noreste: 6.30 m.
- Muro Sureste: 6.30 m.
- Muro Sureste: 9.90 m.
- Muro Noroeste: 6.00 m.

*El estado de preservación:* Es malo, a causa de agentes naturales y antrópicos.

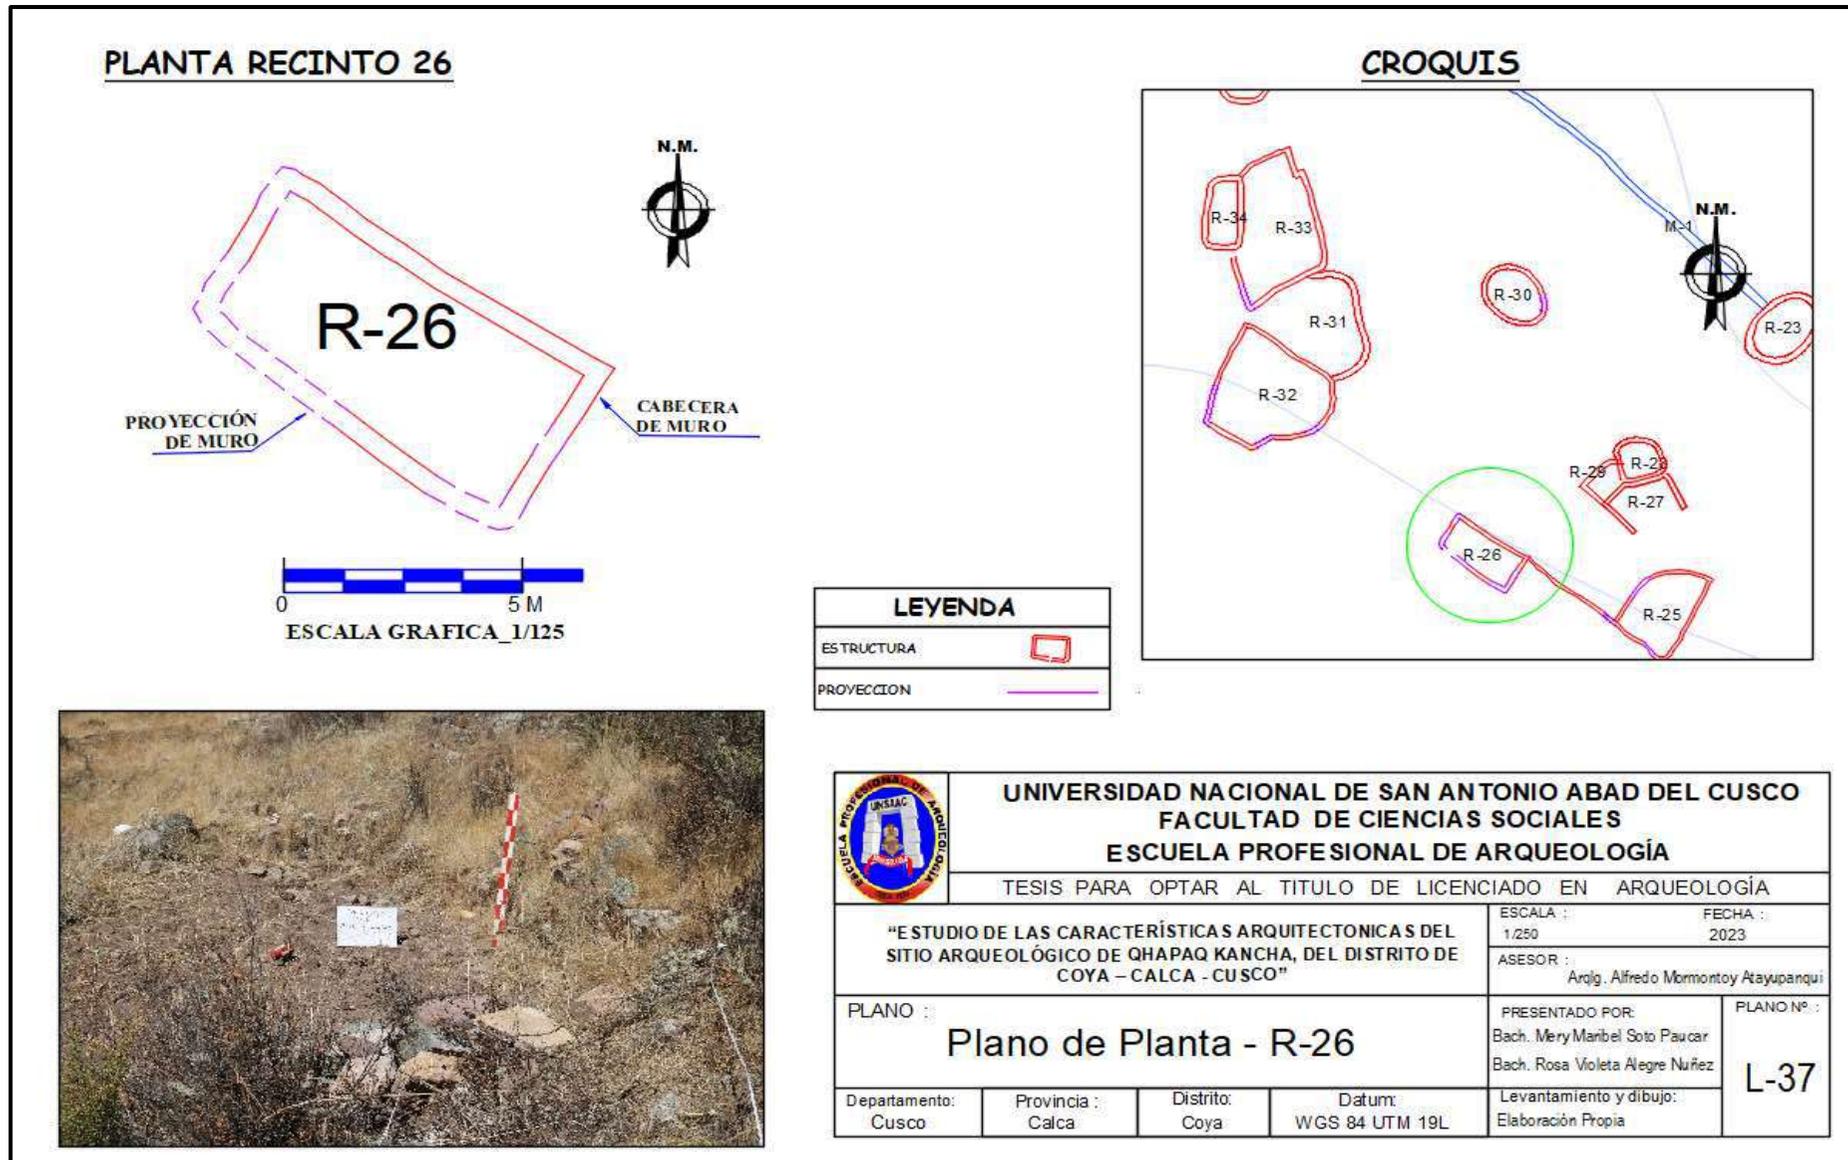
Figura 65: Plano de planta del Recinto N°26

*Técnicas constructivas:* Se emplaza en un espacio elevado ligeramente plano corresponde a un recinto de forma rectangular (*Ver Figura 65*). Para su elaboración se utilizaron rocas de la zona que no fueron desbastadas, el tipo de mampostería es ordinario, de aparejo rustico.

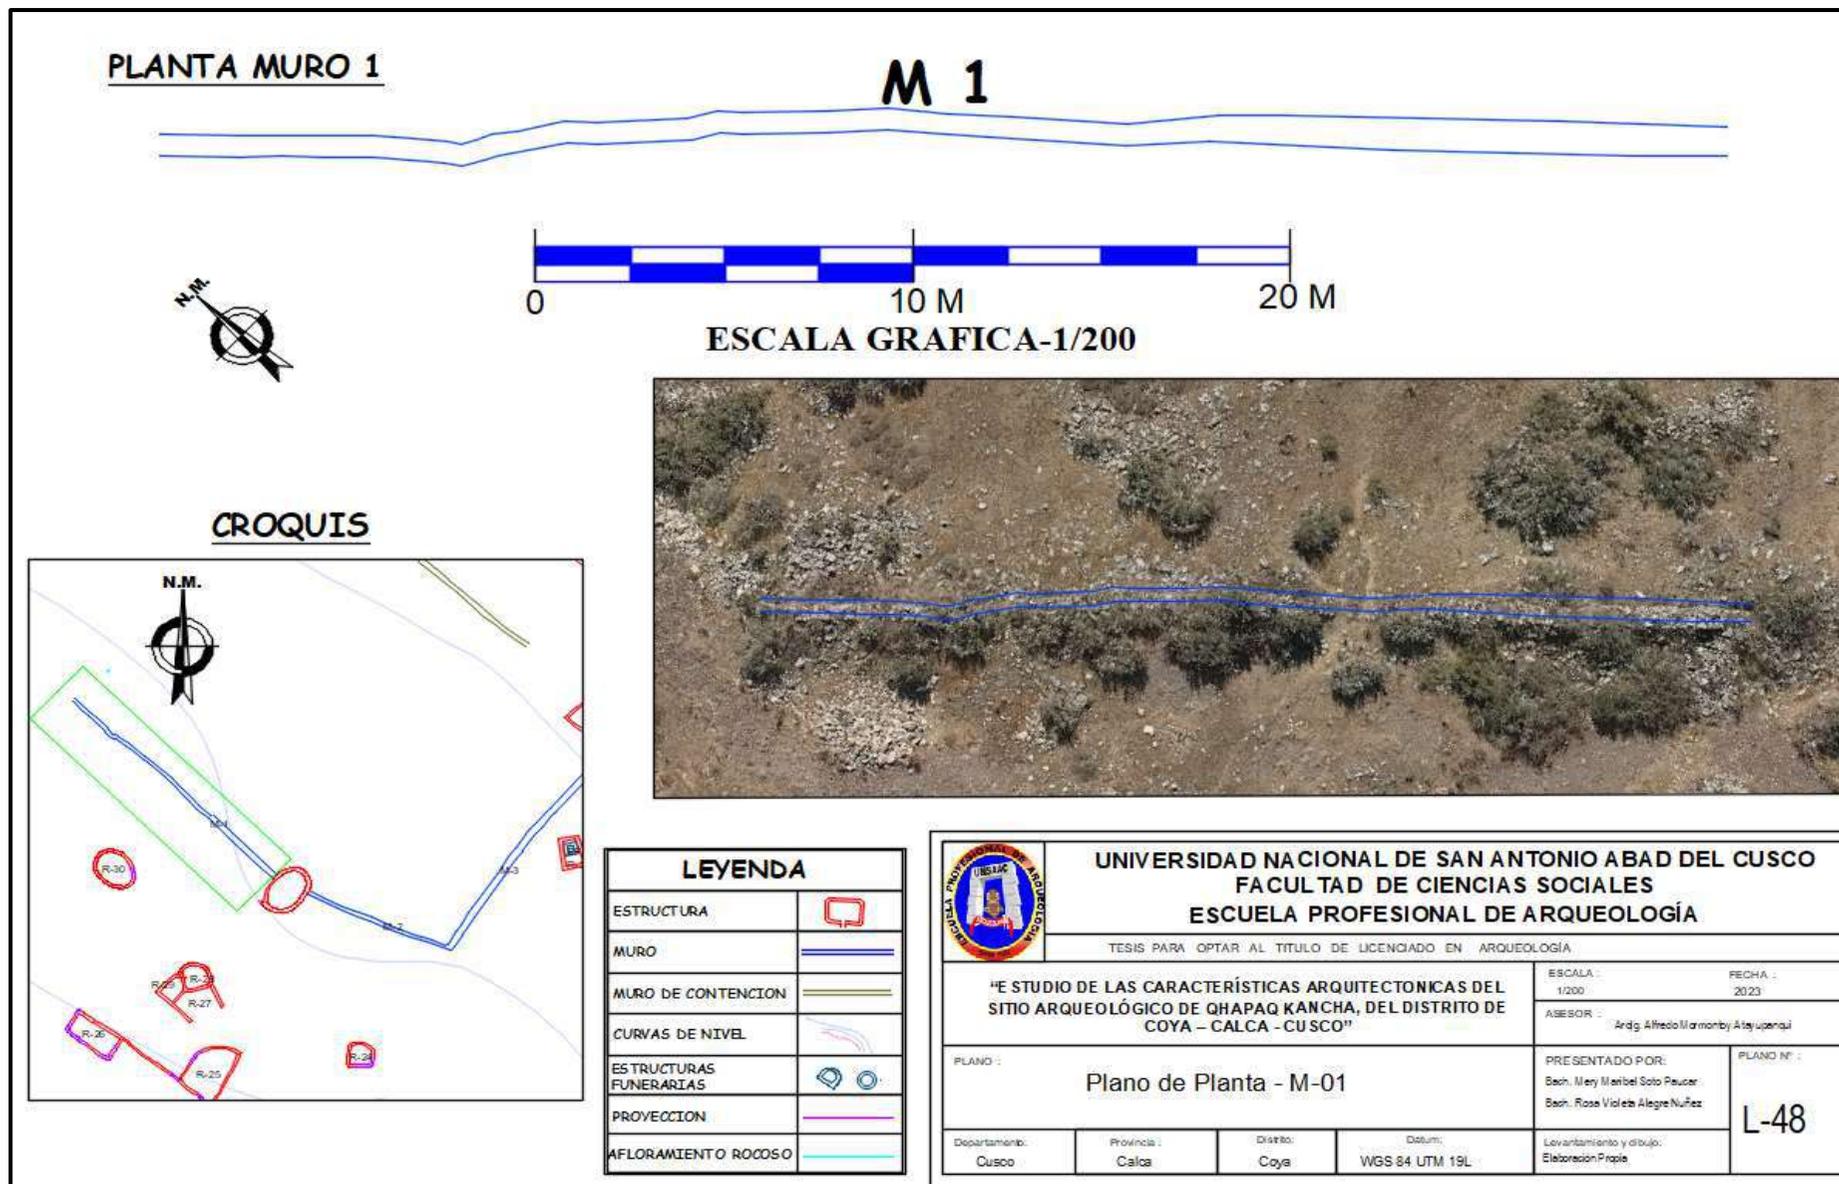
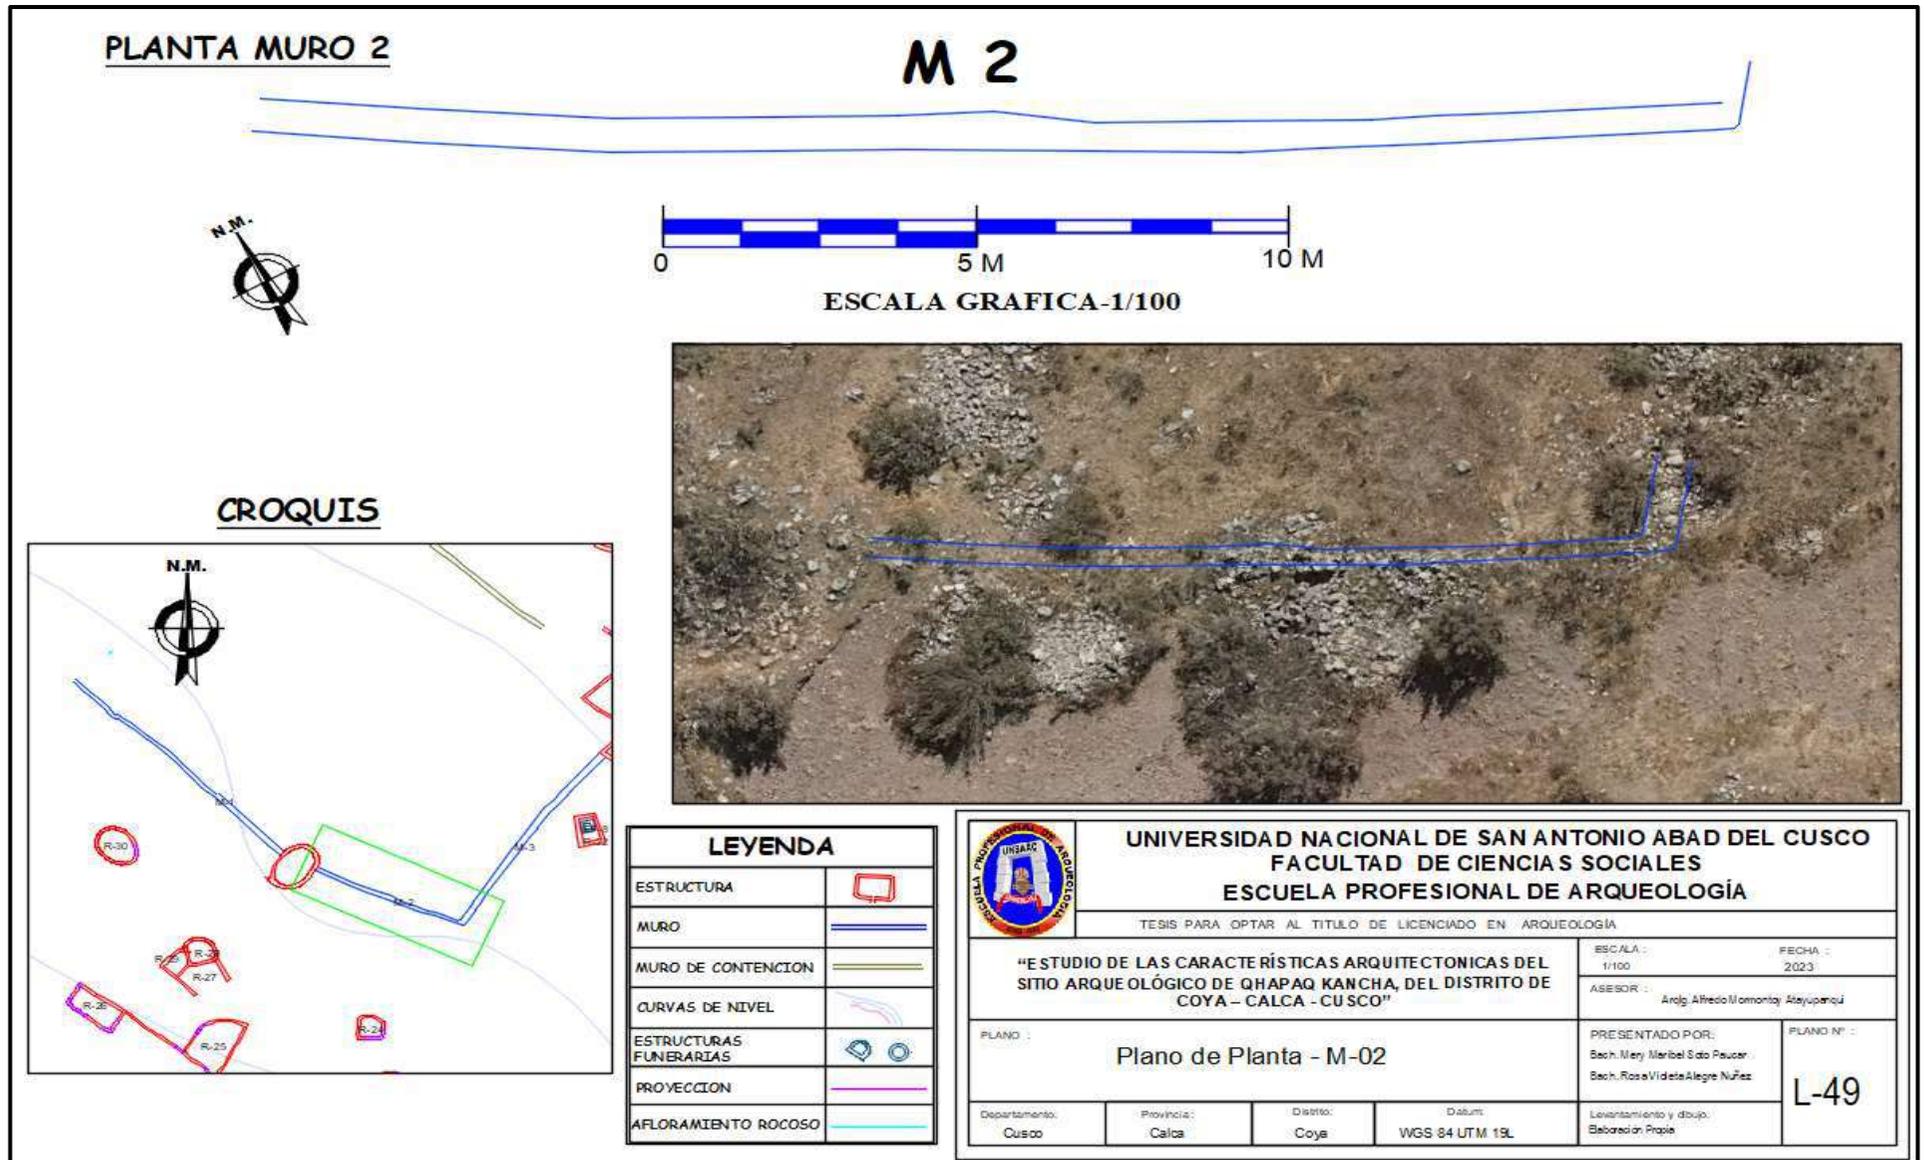
Figura 77: Plano de planta del Muro Perimetral N°02

*Ubicación:* El muro perimetral N°01, se encuentra en la georreferenciación UTM: E:183798.83 y N:8515935.48, a una altura de 4,033 m.s.n.m. El Muro perimetral N°02 se localiza en la georreferenciación UTM: E:183824.66 y N:8515918.79, a una altura de 4,035 m.s.n.m. *Forma:* Lineal. (Ver Figura 76 y 77)

*El estado de preservación:* Es malo, a causa de agentes naturales y antrópicos.

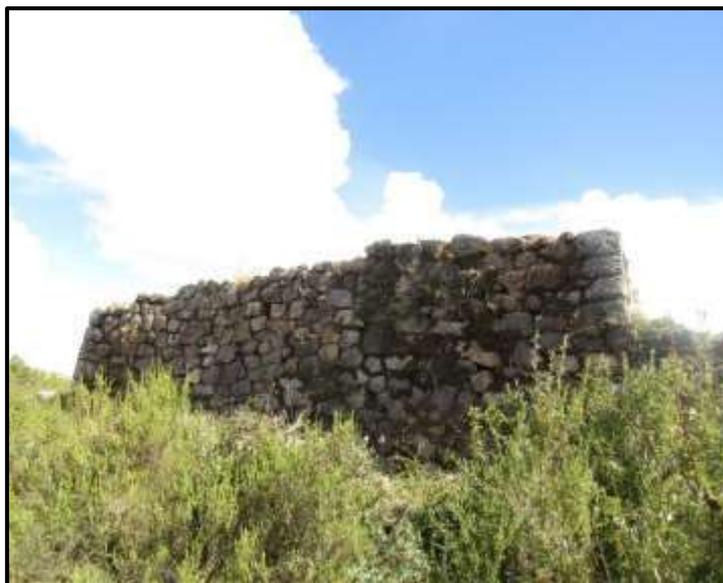
**Figura 102:** Se observa el paramento externo del Recinto N°01, de aparejo rustico.

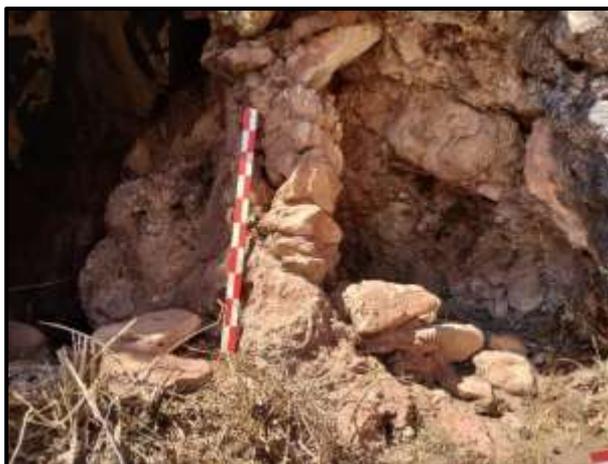
**Figura 104:** Vista de la Estructura Funeraria N°22, se observa el ancho de muro.

En los recintos y en las estructuras funerarias se muestran muros que están contruidos con material pétreo de areniscas y calizas de distintas dimensiones entre pequeñas y medianas, unidos con una argamasa con tierra, presentan mampostería ordinaria. (Ver Figura N°104 y 105).

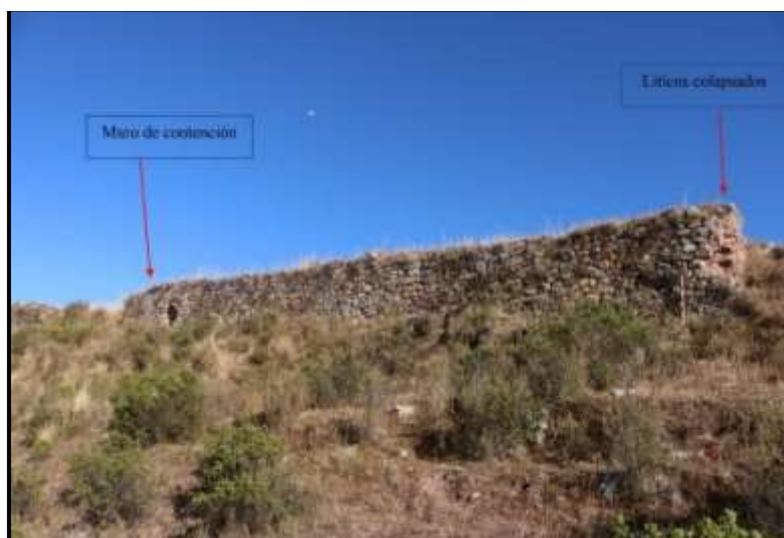
**Figura 106:** Vista panorámica del Muro de Contención N°01

estabilidad a la plaza y evitar deslizamientos. Los muros fueron construidos con rocas semicanteadas y sin labrar de calizas y areniscas, de distintas dimensiones, es de mampostería ordinaria. Para la unión del material pétreo se ha utilizado una argamasa elaborada con tierra e inclusiones de piedrecillas y tiestos de cerámica. (Ver Tabla 8 y Figura 106)

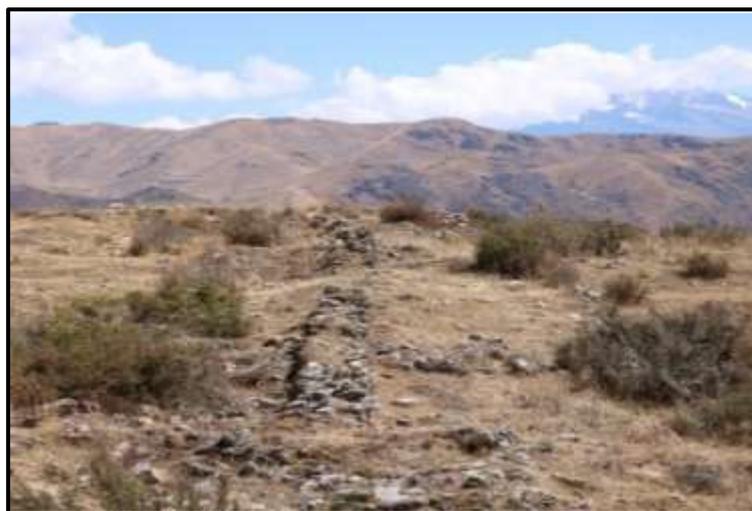
**Figura 107:** Se observa el alineamiento del Muro Perimetral del lado Suroeste, se evidencia líticos dispersos a los laterales.

semicanteadas y sin labrar de distintos tamaños, son de mampostería ordinaria. Para la unión del material pétreo se ha utilizado una argamasa elaborada con tierra e inclusiones de piedrecillas y tiestos de cerámica. (Ver Tabla 9 y Figura 107)

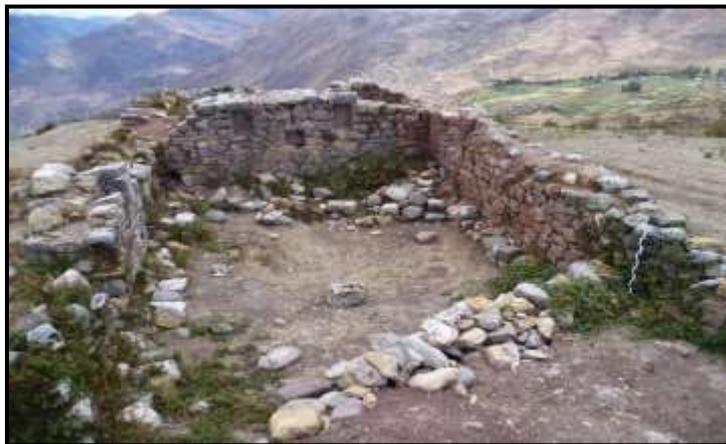
**Figura 109:** Vista de los Nichos del Recinto N°02 paramento interno

La zona arqueológica de Qhapaq Kancha presenta 15 nichos de forma trapezoidal y cuadrangular que se disponen en el interior de los paramentos de los recintos (R-N°01, N°02 y N°03). (Ver Figura 109).

vanos se orientan al lado suroeste y noreste. No se pudo identificar la forma, debido a que no se tiene vanos de acceso completos, a causa del colapso de los muros. (Ver Figura 109).

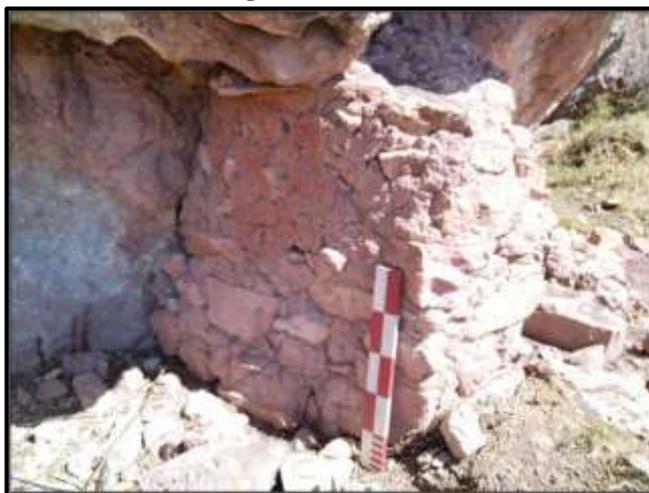
**Figura 110:** Vista del enlucido en el paramento exterior de la estructura Funeraria. N°11

Esto posiblemente demostraría que algunas estructuras funerarias tuvieron un mejor tratamiento en el acabado de su paramento, el cual se ha perdido a causa de los agentes naturales y antrópicos. (Ver Figura 110)

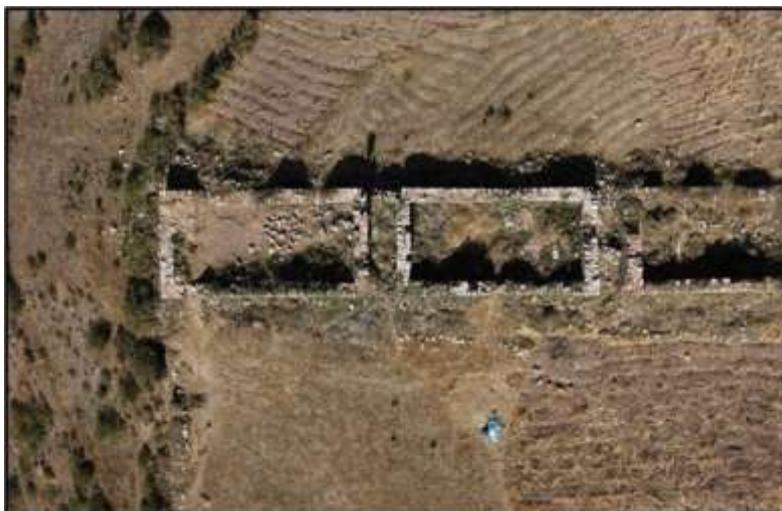
**Figura 115:** Vista en planta de los recintos rectangulares del sector I, se encuentran alineadas.

Para el análisis de los rasgos arquitectónicos se tomó en consideración el emplazamiento de las edificaciones de la zona arqueológica de Qhapaq Kancha. Donde se registró e identificó diferentes formas de recintos y estructuras funerarias. (Ver Figuras 115 y 116).

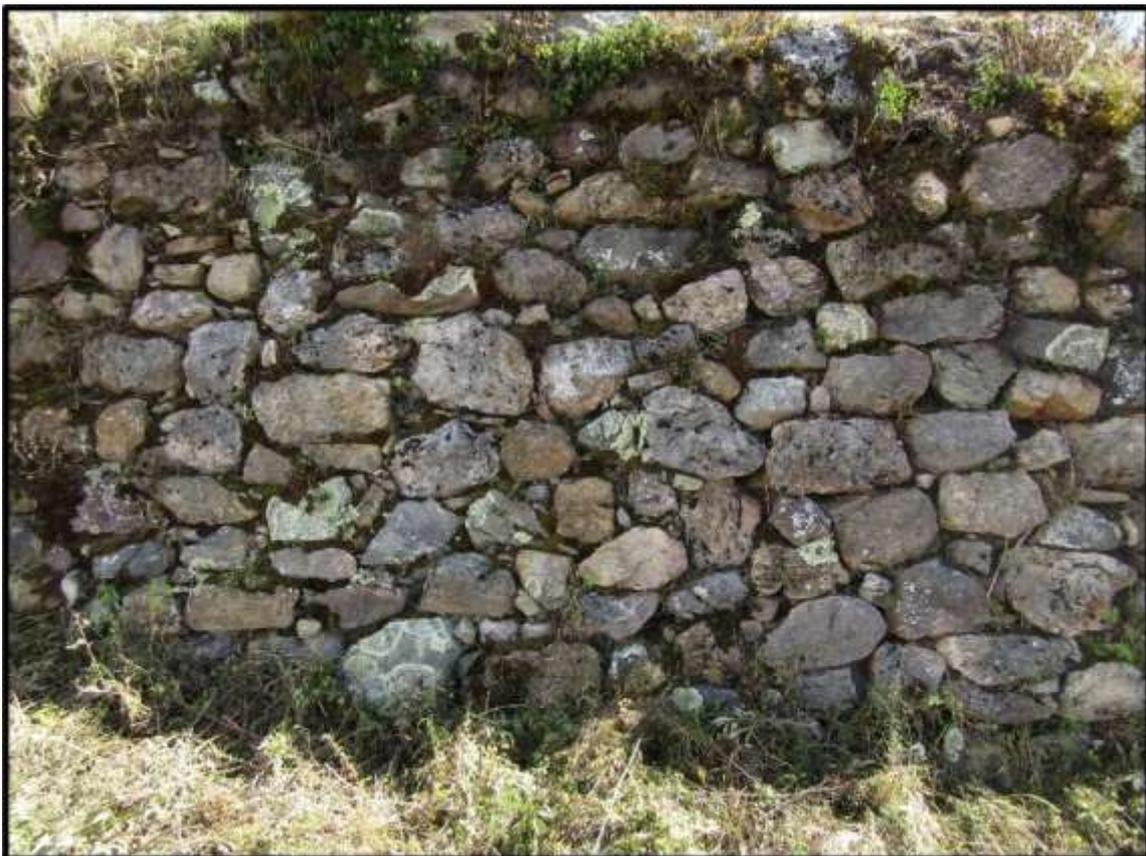
**Figura 120:** *Vista de la Mampostería Rustica*

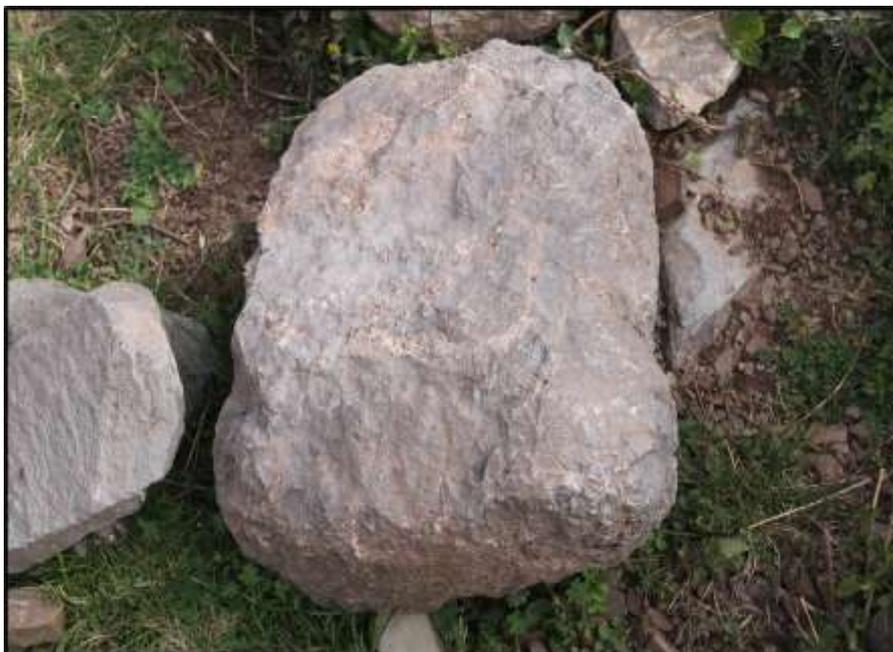
**Figura 121:** *Vista del Material Pétreo utilizado, corresponde a una caliza semicanteada*

En general, las piedras se han colocado en el paramento de forma desordenada, observándose líticos de distintos materiales, tamaños y formas, evidenciándose el empleo de un mortero de tierra en las juntas. (*Ver Figura N°121*)

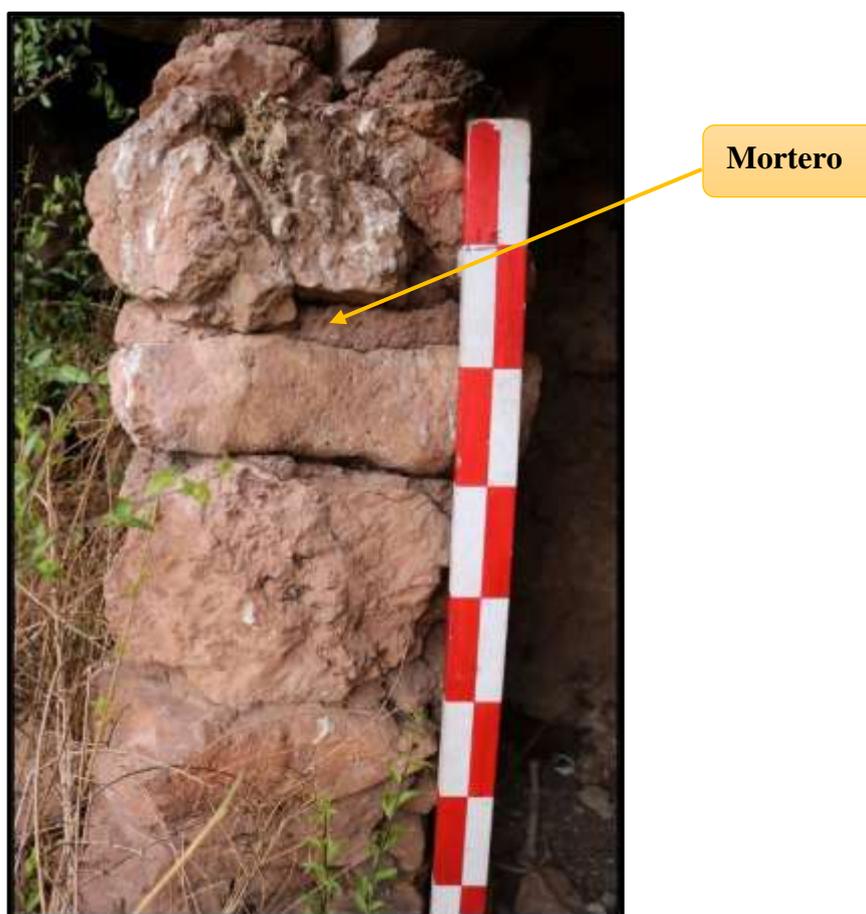
**Figura 122:** Se observa la unión de los líticos con un mortero elaborado de arcilla y piedrecillas.

En la zona arqueológica de Qhapaq Kancha, la arcilla tuvo un rol muy importante ya que sirvió para la preparación del mortero, el cual está compuesto por inclusiones de piedrecilla y cerámica fragmentada, siendo fundamental para unir los materiales pétreos dándole estabilidad a cada estructura arquitectónica, así también fue utilizado para el acabado y/o enlucidos los mismos. (Ver Figura N°122)

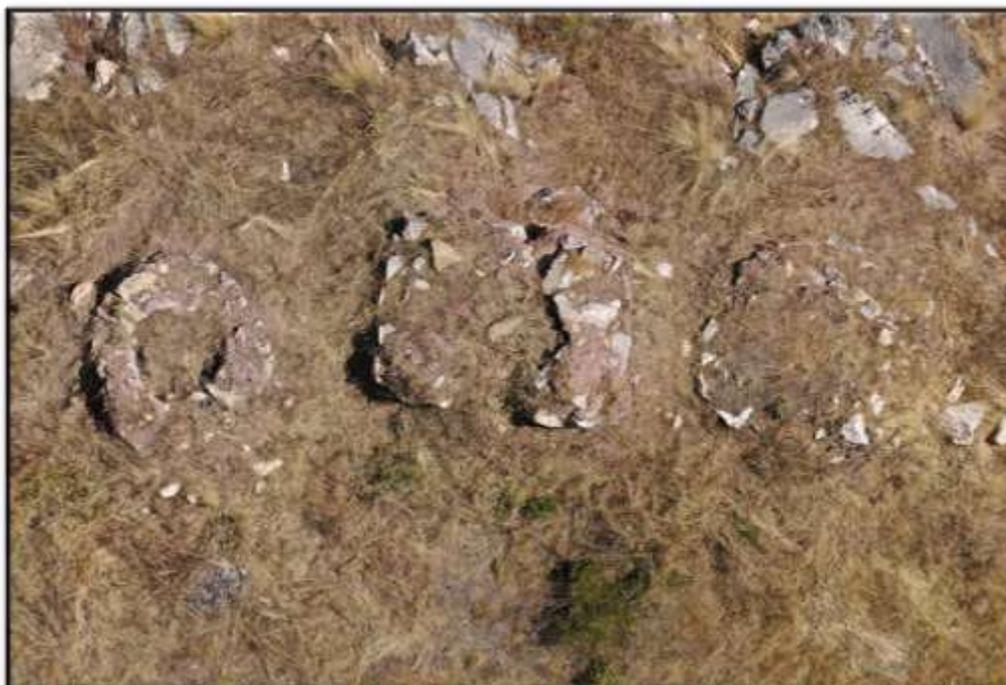
**Figura 126:** *Vista panorámica de las estructuras funerarias N°27, 28 y 29.*
