**UNIVERSIDAD NACIONAL DE SAN ANTONIO ABAD DEL CUSCO**

**ESCUELA PROFESIONAL DE ARQUEOLOGÍA**

***ESTUDIO DE LAS CARACTERÍSTICAS ARQUITECTÓNICAS DEL  
SITIO ARQUEOLÓGICO DE QHAPAQ KANCHA, DEL DISTRITO  
DE COYA - CALCA - CUSCO***

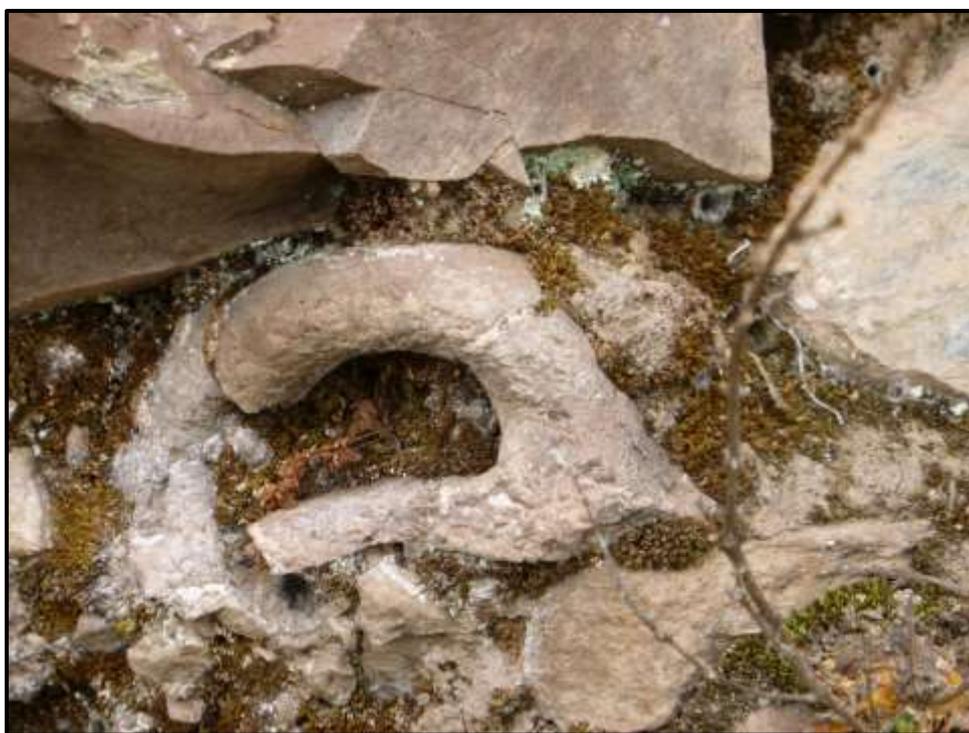
**Figura 128:** *Vista del mortero de la estructura N°09.*

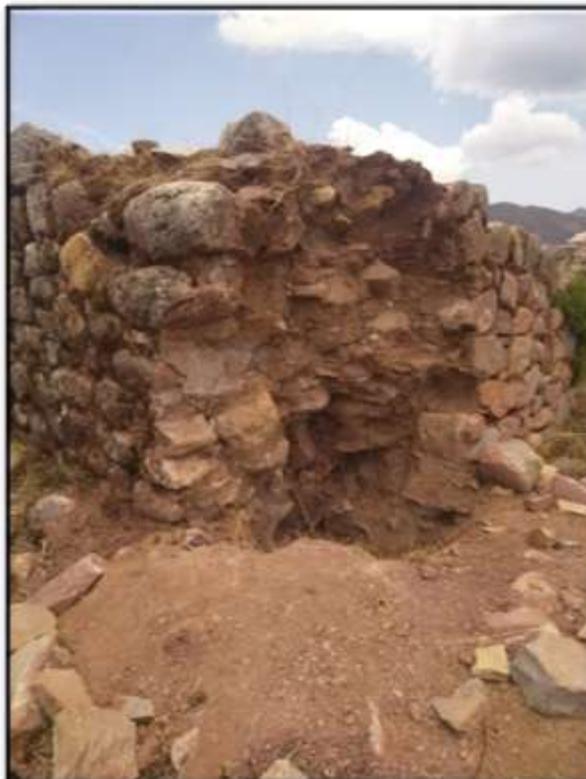
**Figura 129:** Vista de la esquina Este del Recinto 02.

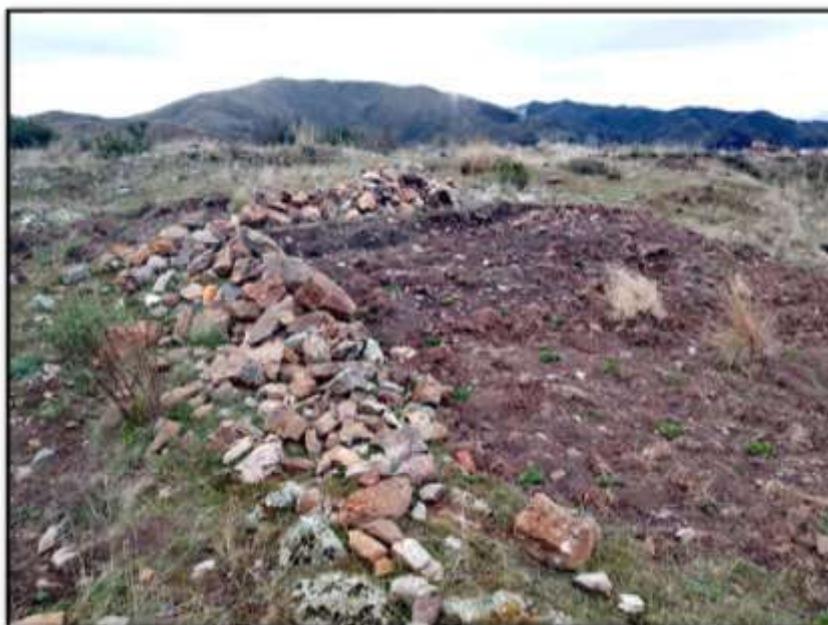
**Figura 130:** *vista de una estructura que ha sido dañada en su totalidad.*

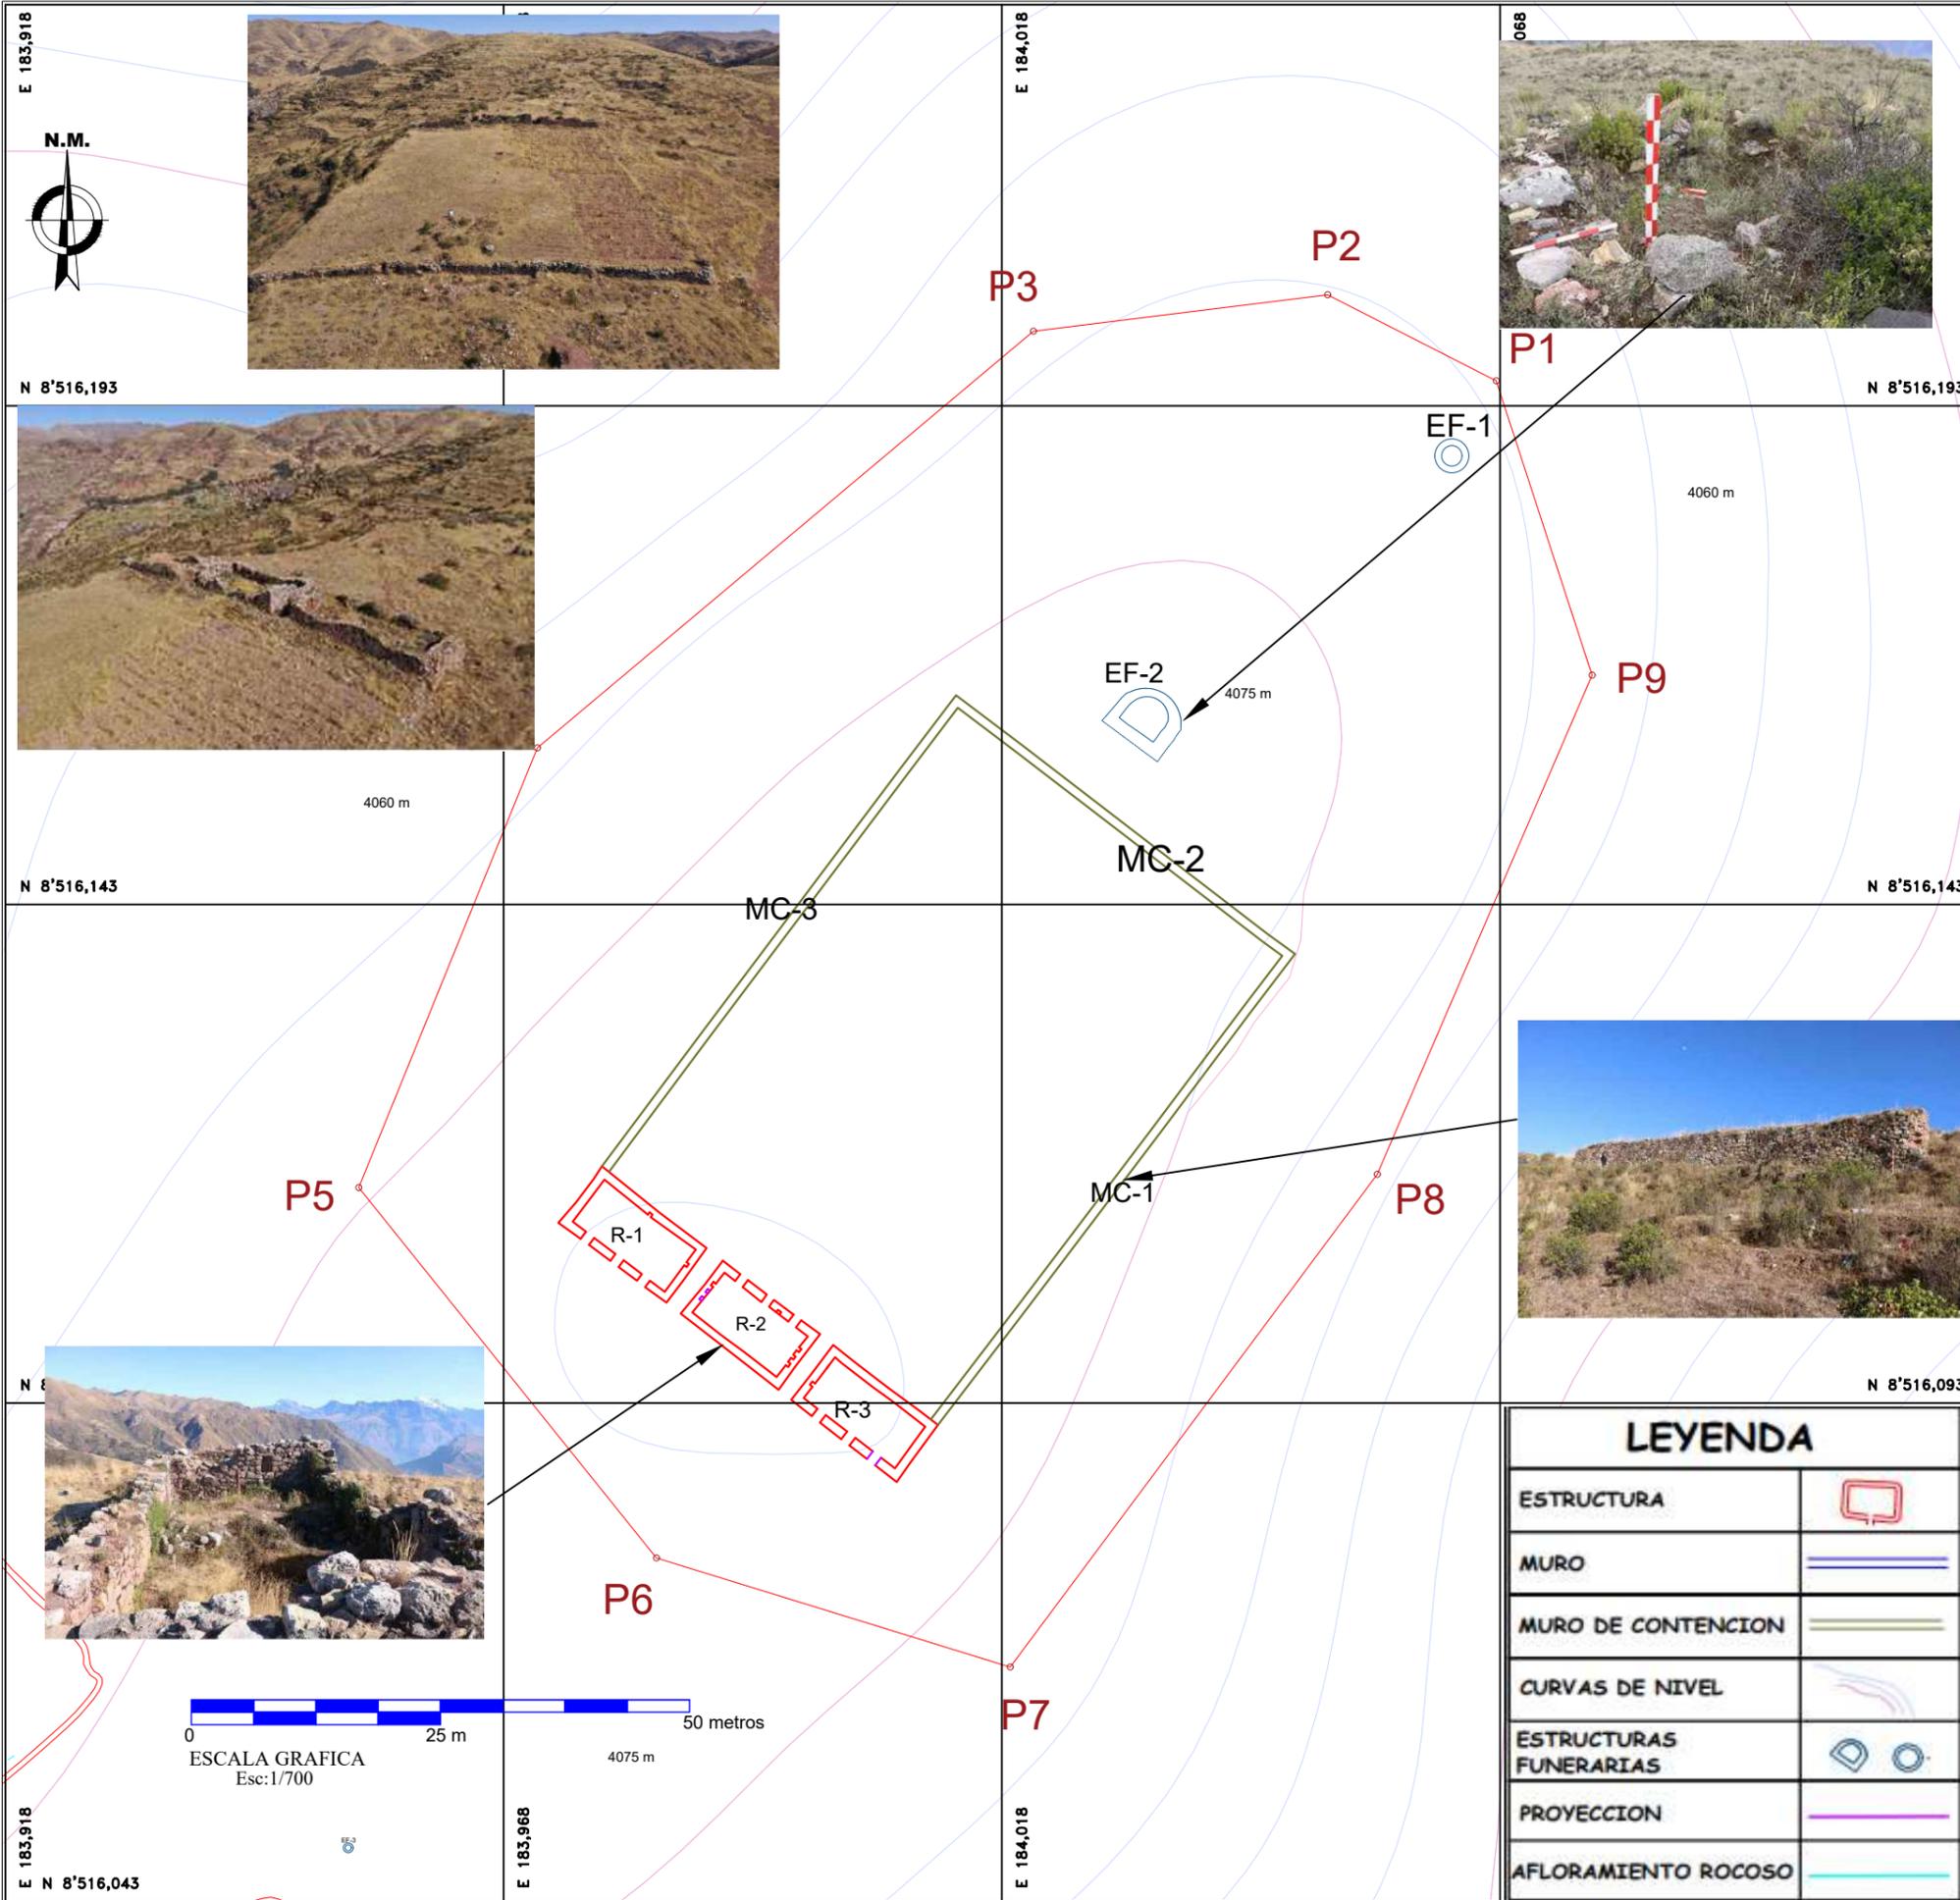
PLANO DE UBICACION: Escala 1/11000

VERTICE	LADO	DIST.	ANGULO	ESTE	NORTE
P1	P1 - P2	18.99	135°3'21"	184067.121	8516195.161
P2	P2 - P3	29.75	145°57'40"	184050.199	8516203.782
P3	P3 - P4	64.98	147°1'52"	184020.669	8516200.134
P4	P4 - P5	47.60	152°7'18"	183970.899	8516158.357
P5	P5 - P6	47.65	119°5'6"	183952.982	8516114.259
P6	P6 - P7	37.15	145°55'58"	183982.844	8516077.123
P7	P7 - P8	61.62	109°34'28"	184018.346	8516066.181
P8	P8 - P9	54.51	166°36'3"	184055.175	8516115.585
P9	P9 - P1	31.04	138°38'13"	184076.742	8516165.652

Area: 10657.15 m<sup>2</sup>  
 Area: 1.06571 ha  
 Perimetro: 393.30 ml

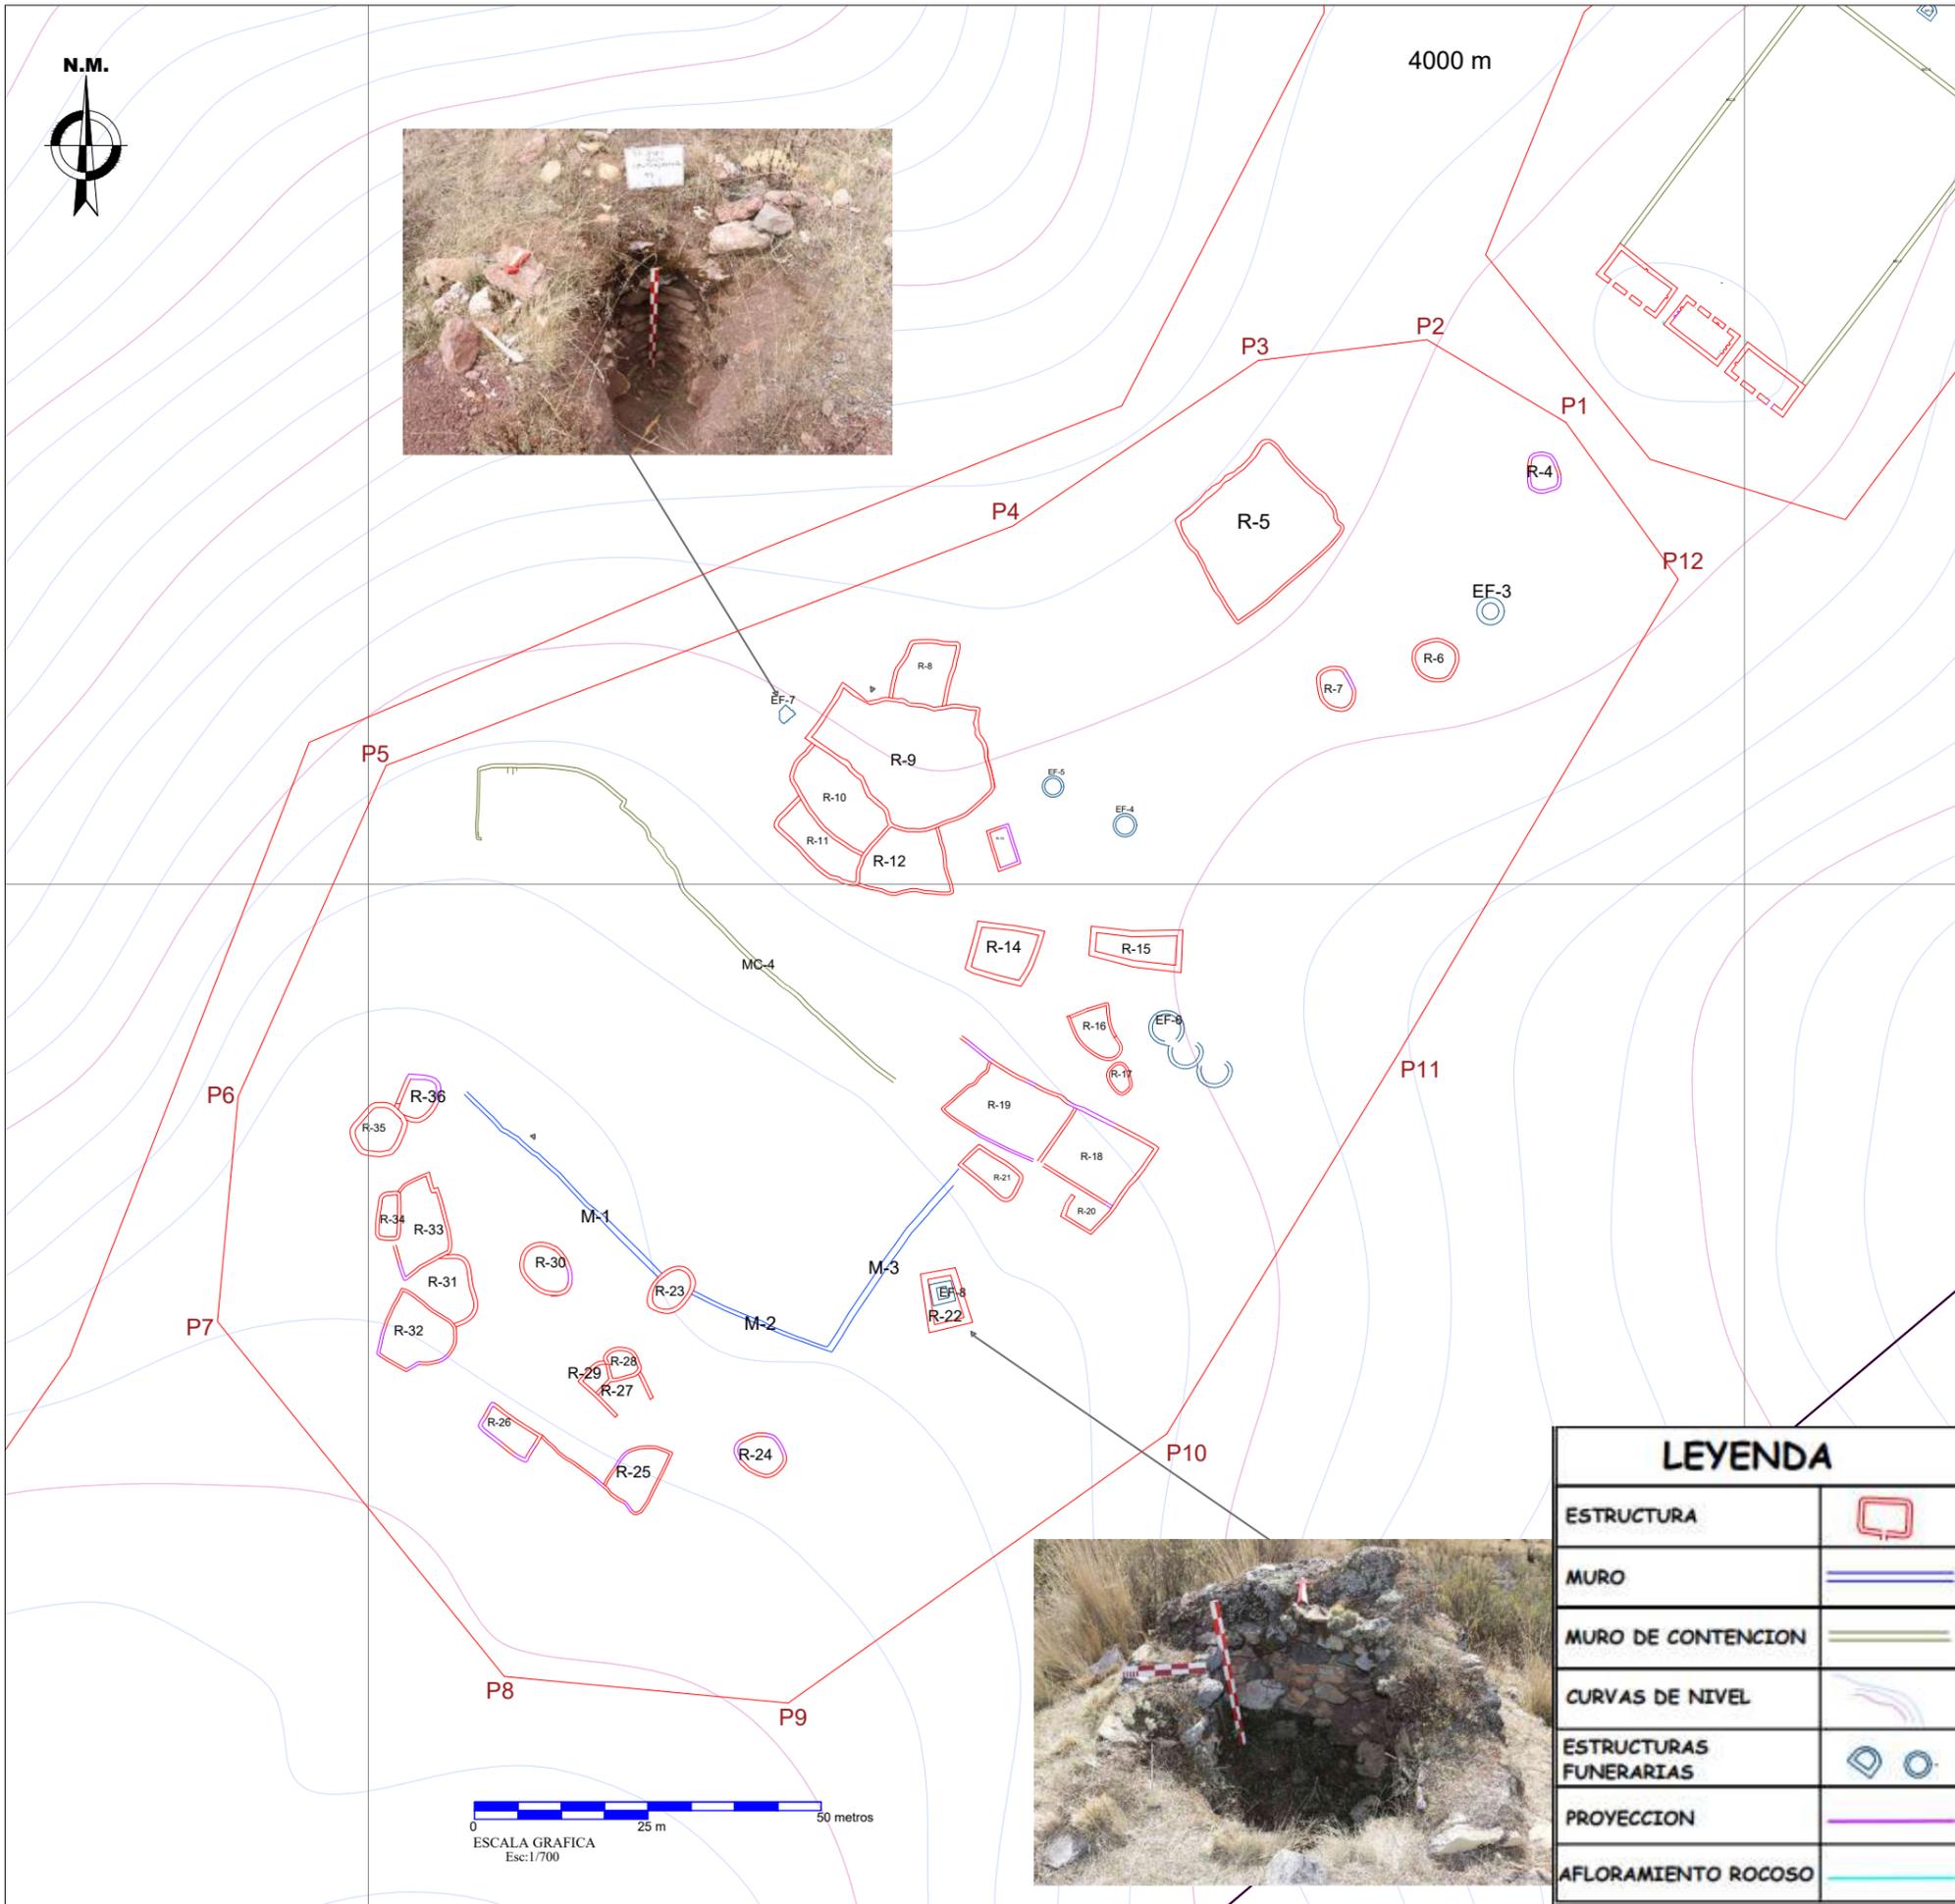
PLANO DE UBICACION: Escala 1/11000

VERTICE	LADO	DIST.	ANGULO	ESTE	NORTE
P1	P1 - P2	29.39	156°25'29"	183967.560	8516083.823
P2	P2 - P3	30.85	142°14'13"	183942.311	8516098.855
P3	P3 - P4	53.78	153°0'28"	183911.689	8516095.097
P4	P4 - P5	121.91	193°5'29"	183867.099	8516065.033
P5	P5 - P6	65.85	134°58'13"	183753.208	8516021.548
P6	P6 - P7	40.97	161°11'36"	183726.346	8515961.420
P7	P7 - P8	82.86	135°45'56"	183722.586	8515920.620
P8	P8 - P9	51.80	134°19'15"	183774.696	8515856.197
P9	P9 - P10	84.35	139°15'22"	183826.269	8515851.365
P10	P10 - P11	80.49	156°45'59"	183895.035	8515900.219
P11	P11 - P12	100.38	179°11'9"	183936.938	8515968.936
P12	P12 - P1	35.02	113°46'52"	183987.975	8516055.370

Area: 38765.03 m<sup>2</sup>  
 Area: 3.87650 ha  
 Perimetro: 777.65 ml

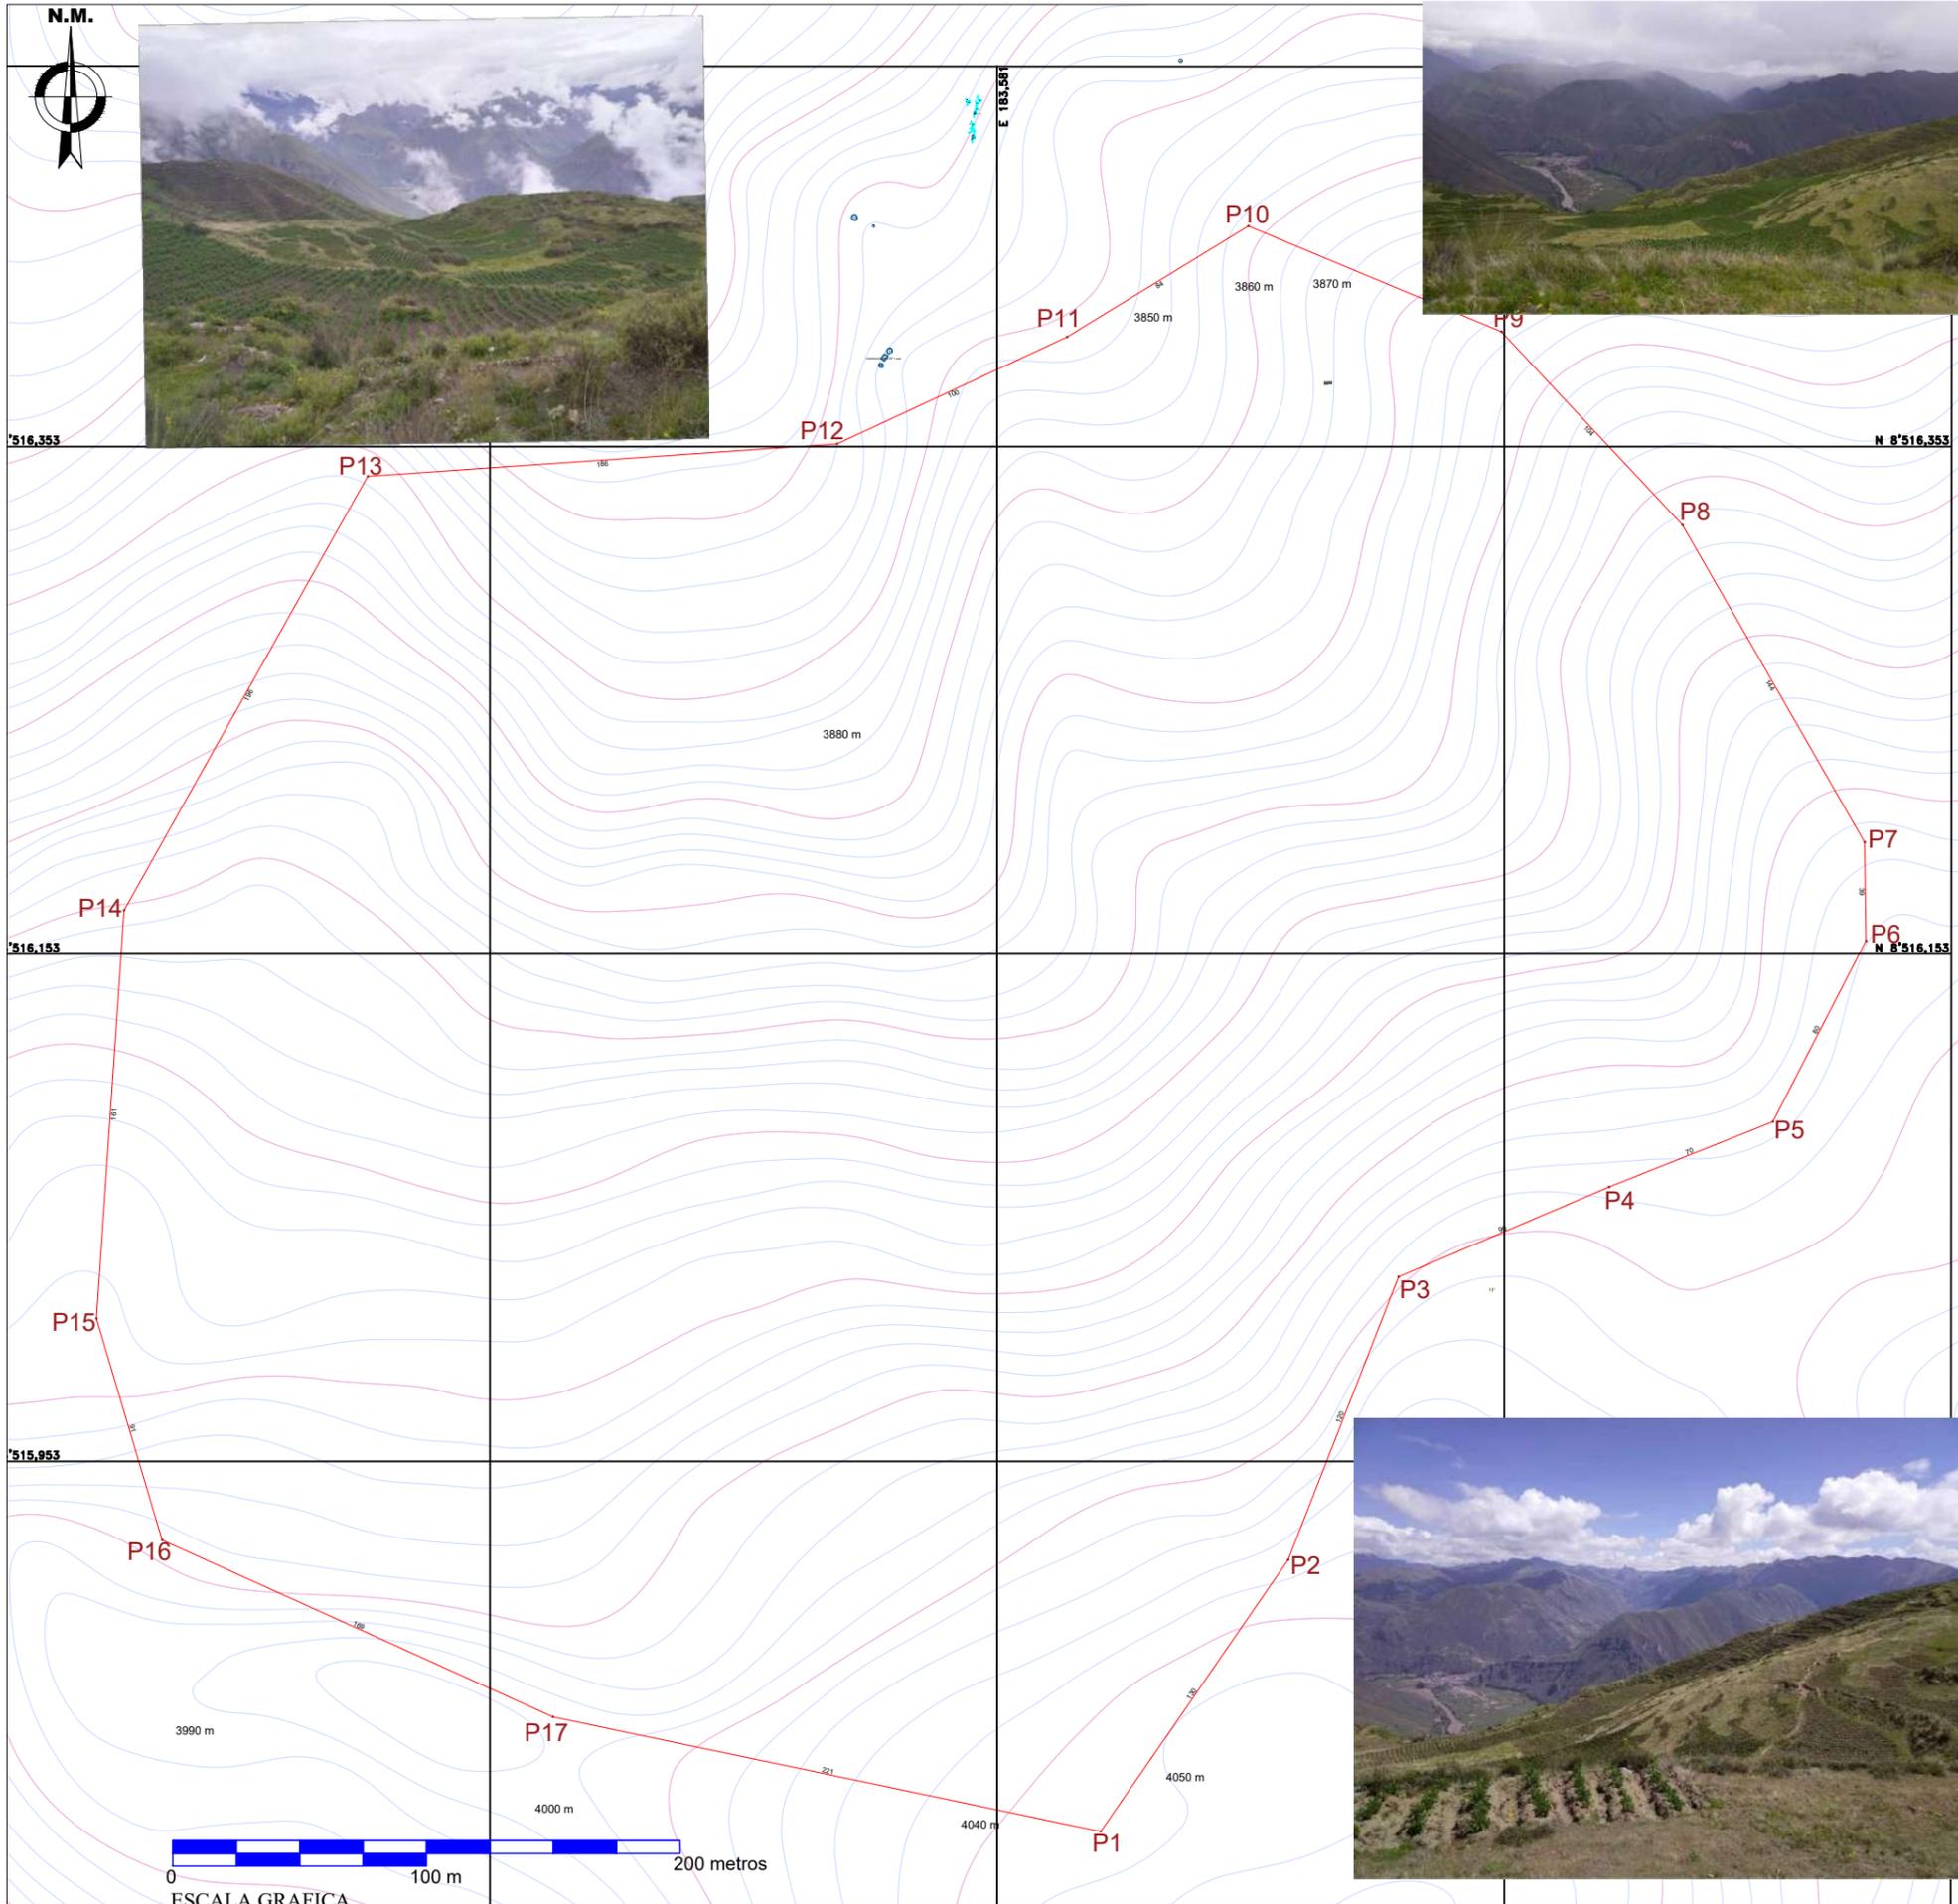
PLANO DE UBICACION: Escala 1/11000

CUADRO DE COORDENADAS (SECTOR III)					
VERTICE	LADO	DIST.	ANGULO	ESTE	NORTE
P1	P1 - P2	130.13	112°47'20"	183621.823	8515807.152
P2	P2 - P3	119.71	166°43'25"	183695.730	8515914.256
P3	P3 - P4	90.23	225°35'52"	183739.277	8516025.769
P4	P4 - P5	69.51	181°21'30"	183822.290	8516061.127
P5	P5 - P6	80.24	138°58'25"	183886.871	8516086.843
P6	P6 - P7	38.86	151°57'14"	183923.623	8516158.167
P7	P7 - P8	144.20	150°54'26"	183923.090	8516197.022
P8	P8 - P9	104.49	166°43'8"	183851.259	8516322.054
P9	P9 - P10	108.06	155°47'10"	183779.784	8516398.276
P10	P10 - P11	83.78	125°55'34"	183680.038	8516439.852
P11	P11 - P12	99.98	186°32'13"	183608.563	8516396.145
P12	P12 - P13	185.53	200°57'20"	183517.886	8516354.035
P13	P13 - P14	196.15	123°16'56"	183332.797	8516341.243
P14	P14 - P15	161.30	154°33'10"	183236.719	8516170.233
P15	P15 - P16	91.05	159°34'22"	183225.801	8516009.303
P16	P16 - P17	169.09	130°52'35"	183251.732	8515922.018

P17	P17 - P1	220.70	167°29'18"	183405.802	8515852.355

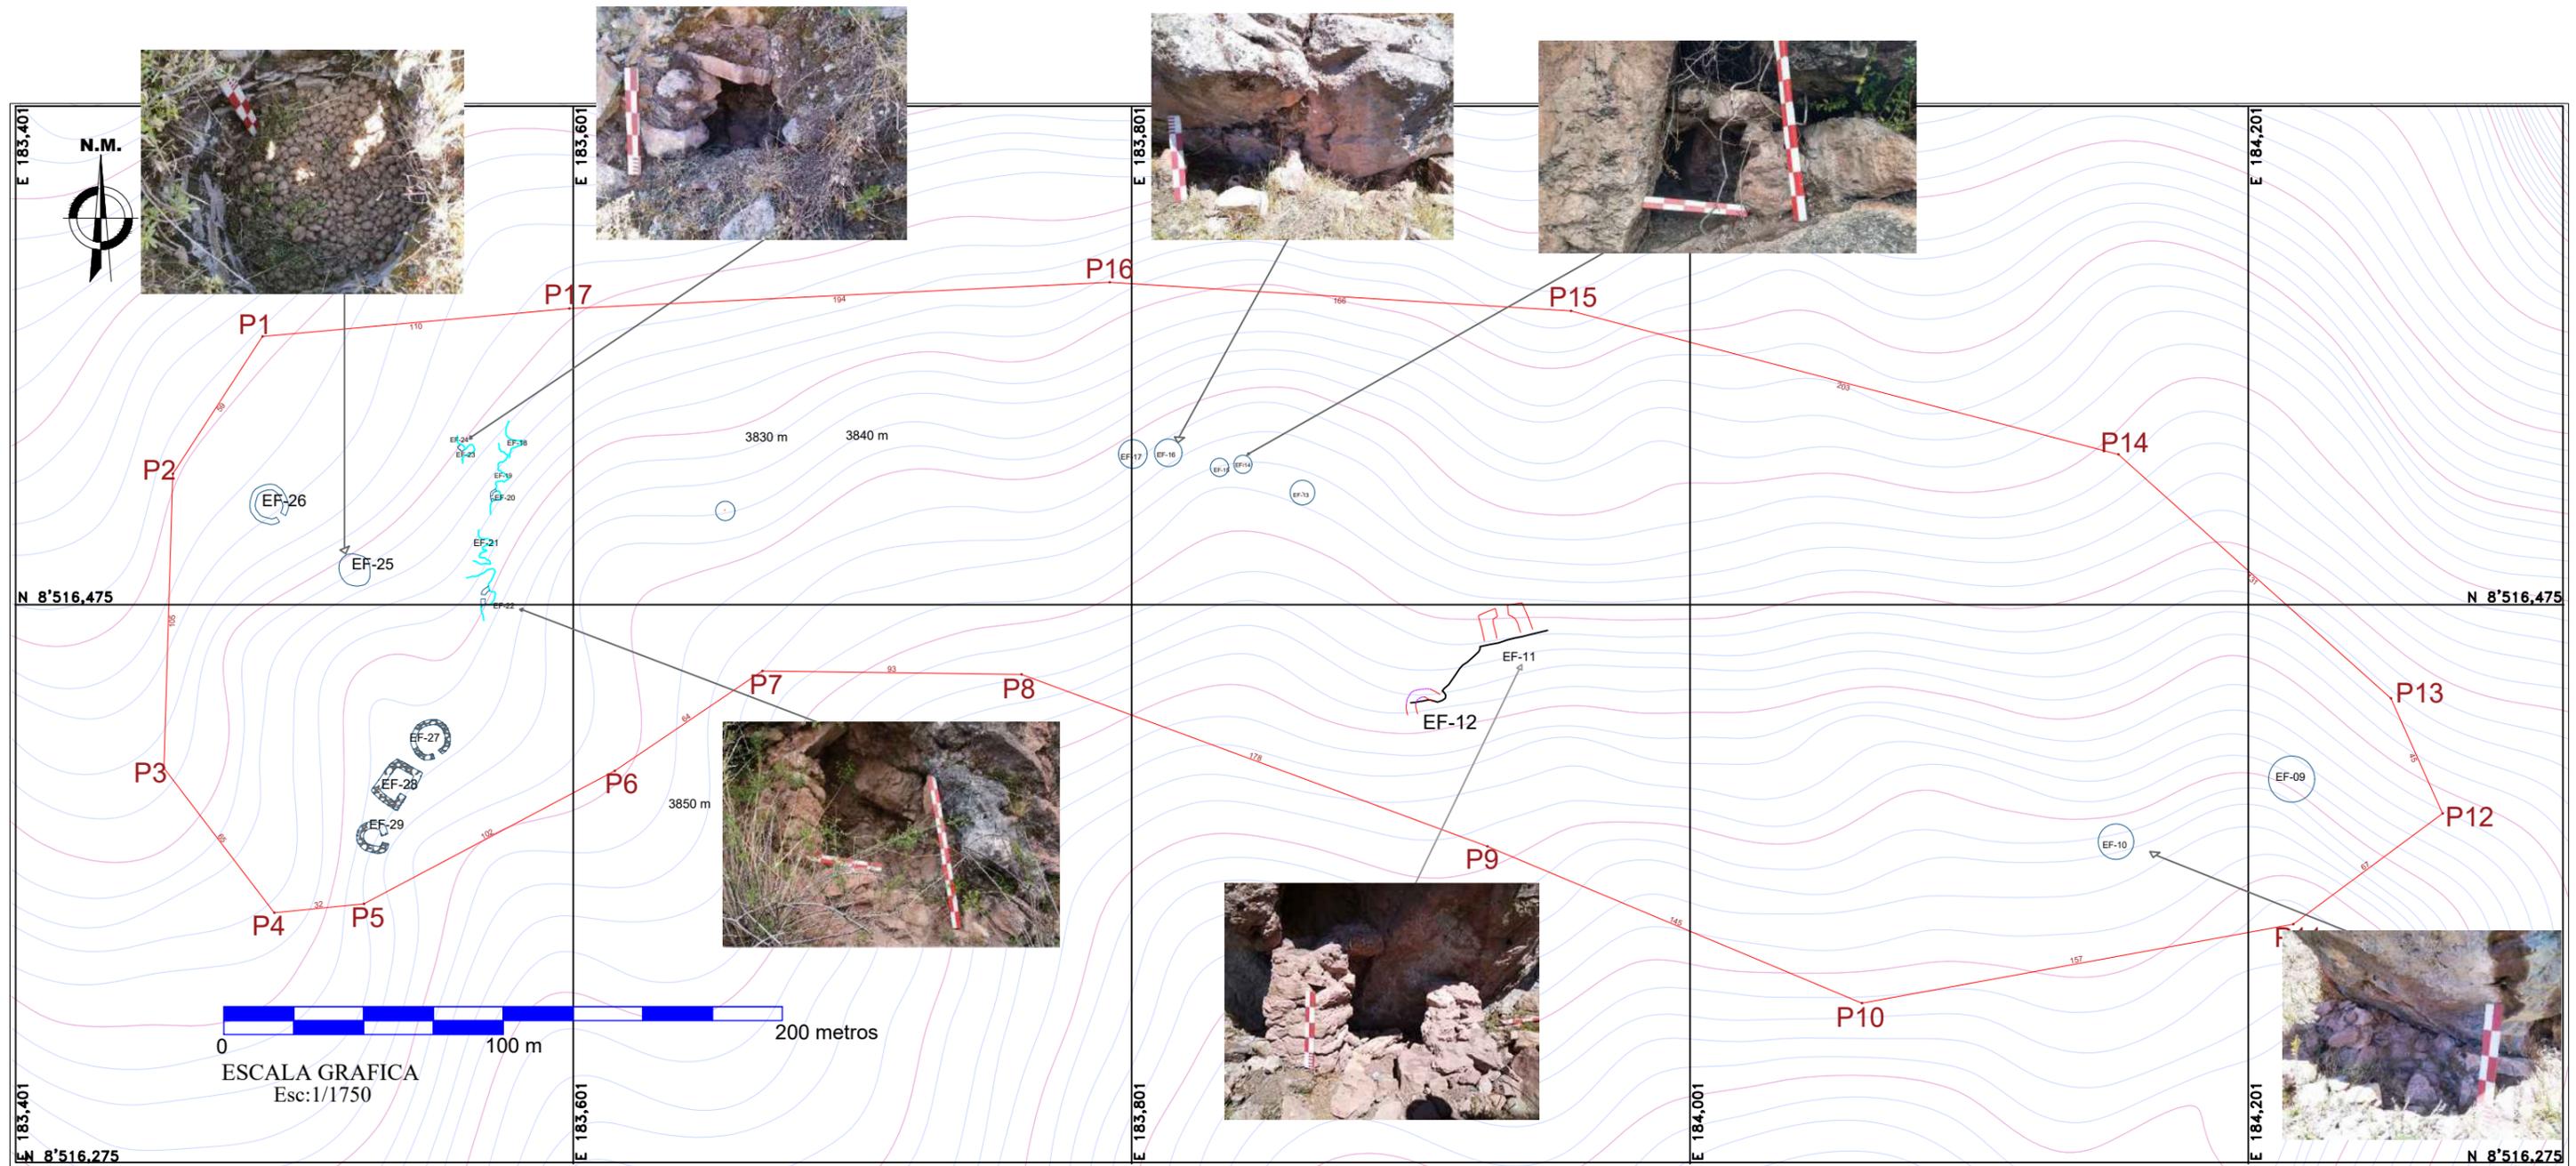
# SITIO ARQUEOLÓGICO DE QHAPAQ KANCHA SECTOR IV

CUADRO DE COORDENADAS (SECTOR IV)					
VERTICE	LADO	DIST.	ANGULO	ESTE	NORTE
P1	P1 - P2	58.68	128°19'28"	183489.627	8516570.968
P2	P2 - P3	105.28	148°36'57"	183457.555	8516521.824
P3	P3 - P4	65.19	140°53'46"	183454.348	8516416.593
P4	P4 - P5	32.23	121°39'9"	183493.904	8516364.778
P5	P5 - P6	101.61	157°48'33"	183525.977	8516367.982
P6	P6 - P7	63.89	173°49'36"	183615.779	8516415.524
P7	P7 - P8	92.84	214°50'17"	183668.699	8516451.314
P8	P8 - P9	177.83	199°27'57"	183761.535	8516450.069
P9	P9 - P10	145.45	182°28'7"	183928.394	8516388.566
P10	P10 - P11	157.01	146°55'26"	184062.571	8516332.432
P11	P11 - P12	66.58	153°53'28"	184217.015	8516360.704
P12	P12 - P13	45.16	102°18'21"	184270.545	8516400.289
P13	P13 - P14	130.94	155°58'38"	184252.049	8516441.490
P14	P14 - P15	202.69	152°52'18"	184154.435	8516528.769
P15	P15 - P16	165.58	168°52'59"	183958.351	8516580.109
P16	P16 - P17	193.74	173°39'36"	183793.093	8516590.377

P17	P17 - P1	110.40	177°35'23"	183599.578	8516580.964
