UNIVERSIDAD NACIONAL DE SAN ANTONIO ABAD DEL CUSCO
FACULTAD DE INGENIERÍA GEOLÓGICA, MINAS Y METALÚRGICA
ESCUELA PROFESIONAL DE INGENIERÍA DE MINAS

TESIS

**DIMENSIONAMIENTO DE LOS PARÁMETROS GEOMÉTRICOS
PARA MEJORAR LA ESTABILIDAD DEL TALUD Y OPTIMIZAR LA
PRODUCTIVIDAD, ZONA NORTE DEL TAJO APUMAYO 1 – CIA
MINERA APUMAYO S.A.C. – AYACUCHO 2023**

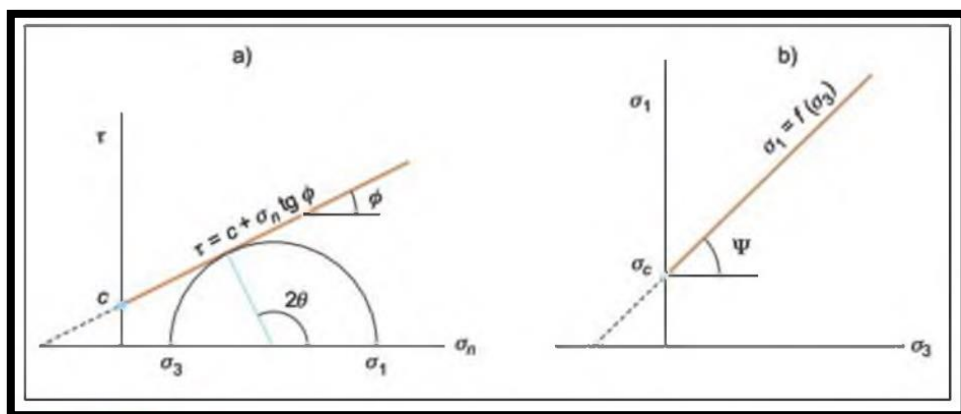
Figura 7 *Envolvente de Mohr Coulomb (a) esfuerzos tangenciales vs normales. (b) esfuerzos principales*

La ecuación anterior representa una recta que normalmente es conocida como envolvente de falla o de rotura. En la siguiente imagen se pueden apreciar algunos aspectos muy importantes.

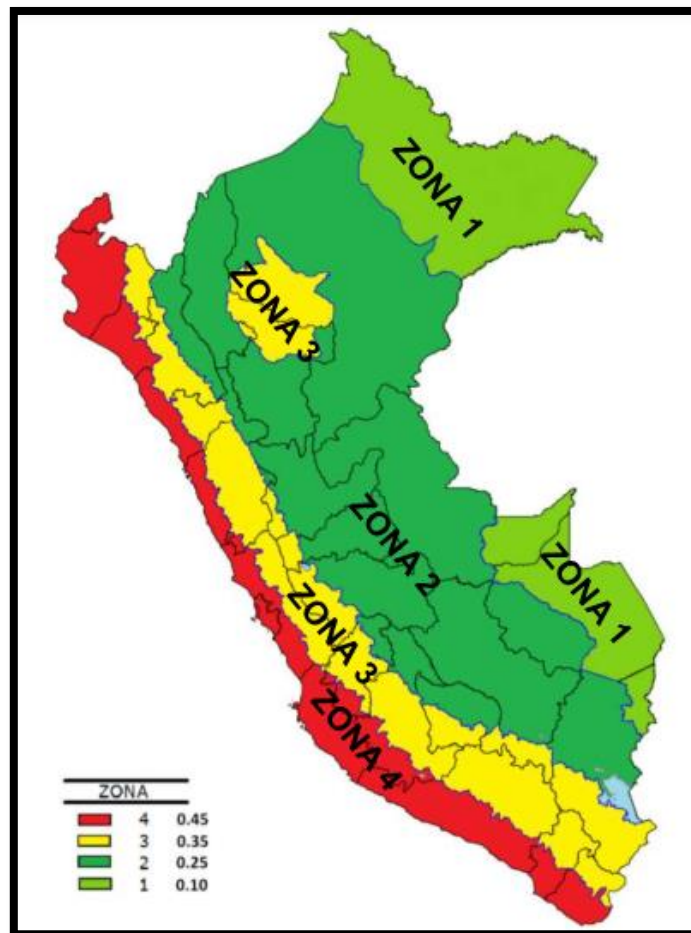
Figura 12 Zonificación Sísmica del Perú

A cada zona se asigna un factor Z según se indica en la. Este factor se interpreta como la aceleración máxima horizontal en suelo rígido con una probabilidad de 10 % de ser excedida en 50 años. El factor Z se expresa como una fracción de la aceleración de la gravedad.

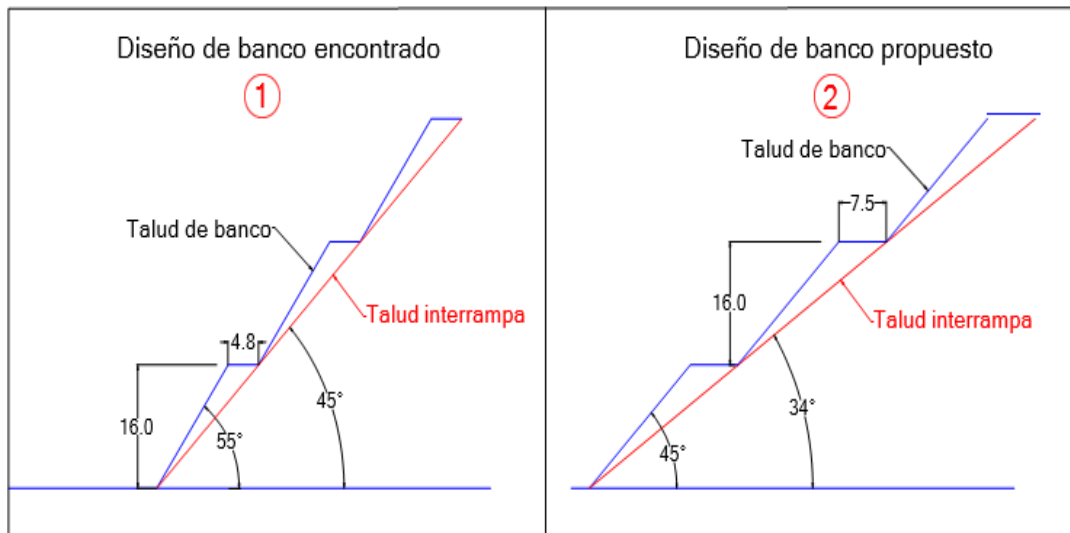
Figura 38 Configuración geométrica de taludes de banco e interrampa

Nota. (1) Configuración de bancos superiores (3 a 5 bancos) de los sectores Norte (SD2A) y Sur (SD3) del tajo, propuesto por Apumayo en el proyecto de ampliación del tajo.
