INFORME TECNICO

REMODELACIÓN DE RESTAURANTE TINKUY BUFFET,
DEL HOTEL “BELMOND SANCTUARY LODGE”

PRESENTADO POR:
BR. GAMBOA ROMERO, IVAN

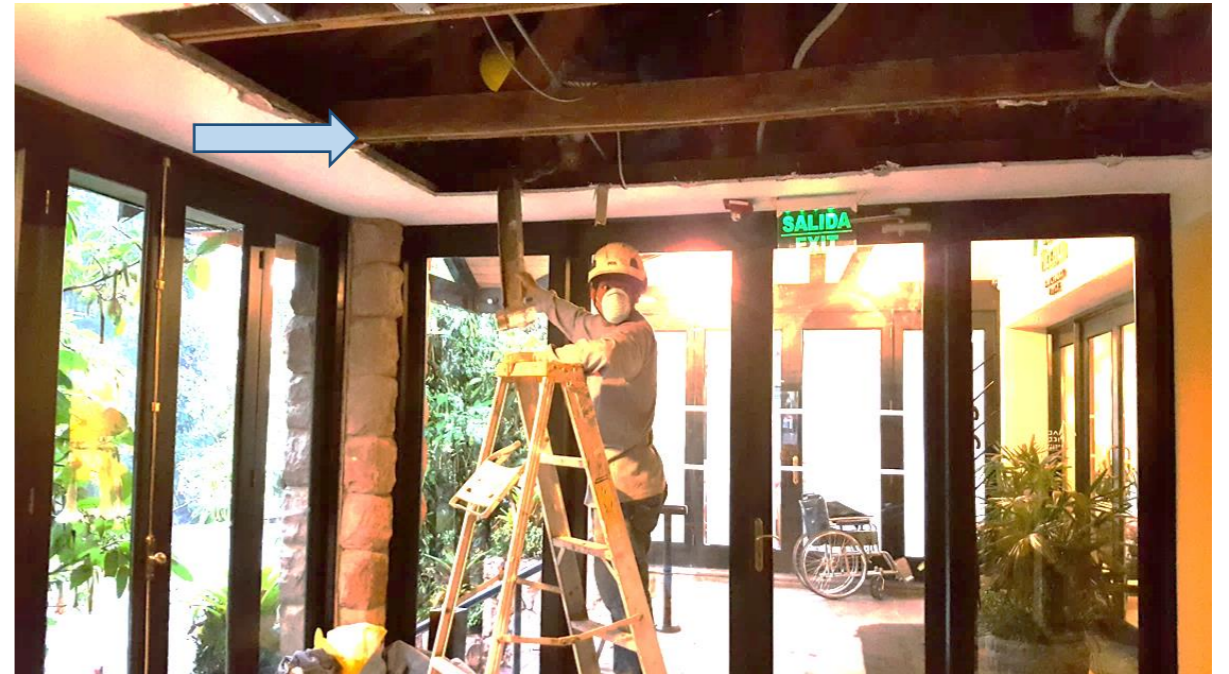
Figura 17: Desmontaje de falso cielo raso de restaurante.

Prosiguiendo con la ejecución de la obra se realizaron los trabajos de: desmontaje de falso cielo raso del Restaurante (ver Figura 17), desmontaje de equipos de luminarias (spots y braquetes), desmontaje de alarmas contraincendios, equipos que fueron entregados al personal de seguridad del hotel, desmontaje de barandas de madera, zócalos, cenefas, esquineros de madera, desmontaje de columnas de madera no estructurales. Picado, remoción de enchape de piso y demolición de contrapiso en áreas donde se ubicarán nuevas rampas (ver Figura 19).

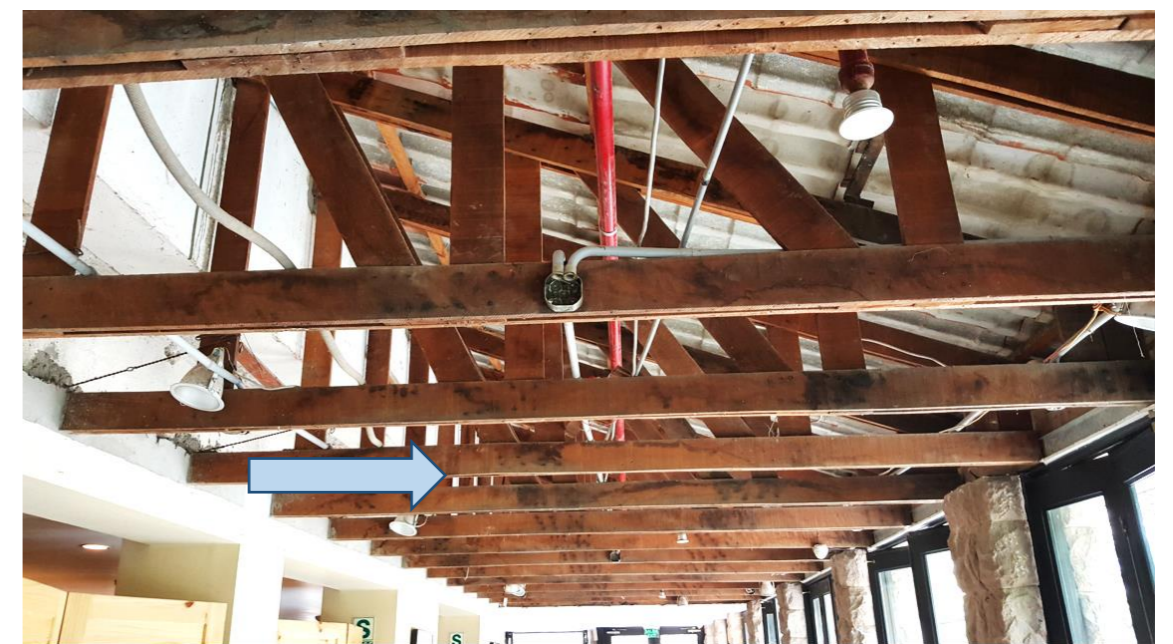
Figura 18: Desmontaje concluido de falso cielo raso de etapa 1.

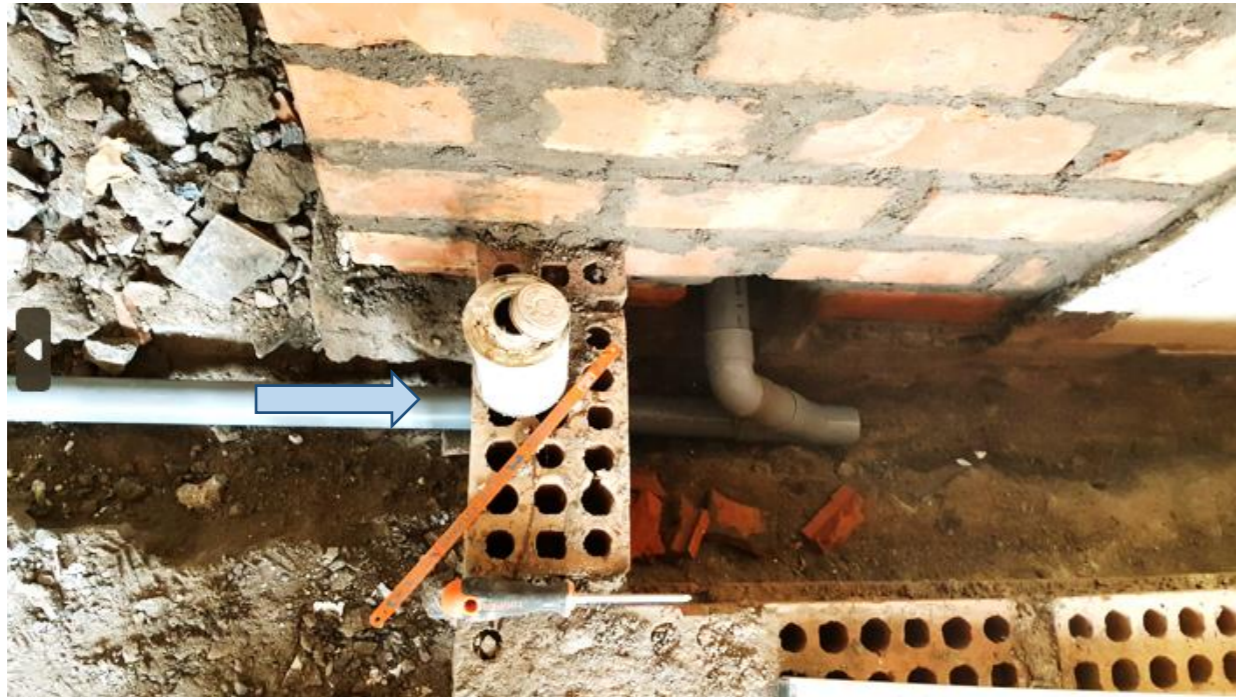
Figura 43: Entubado de desagüe de jardineras, picado y entubado.

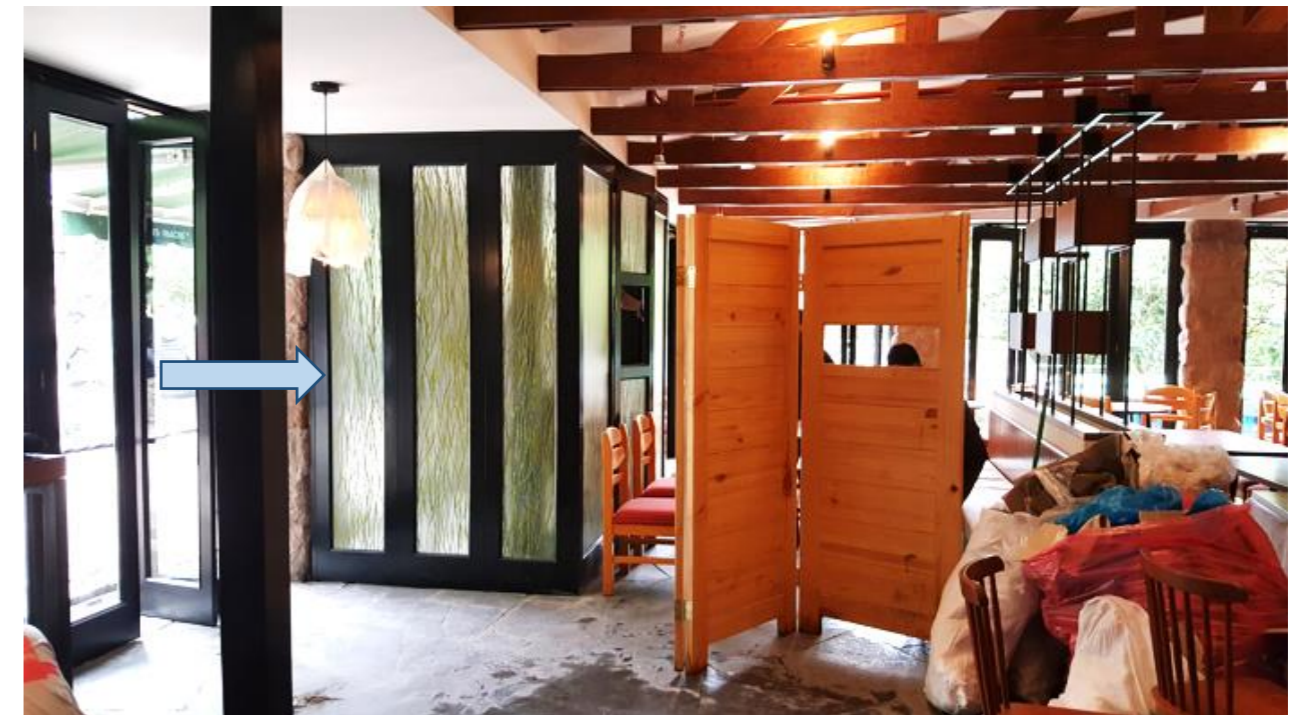
Figura 48: Fabricación de espacio de heladería con triform en lugar de vidrio.

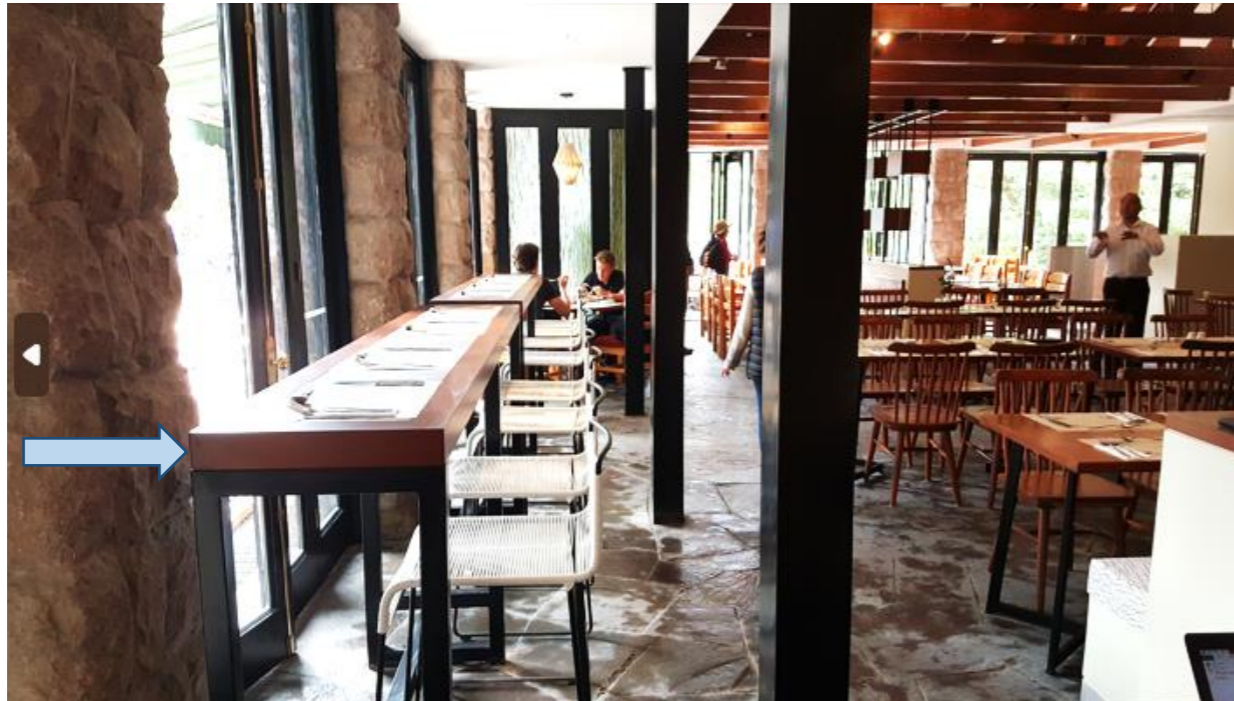
Figura 49: Fabricación de mesas tipo barra para comedor y pintado de vigas de madera.

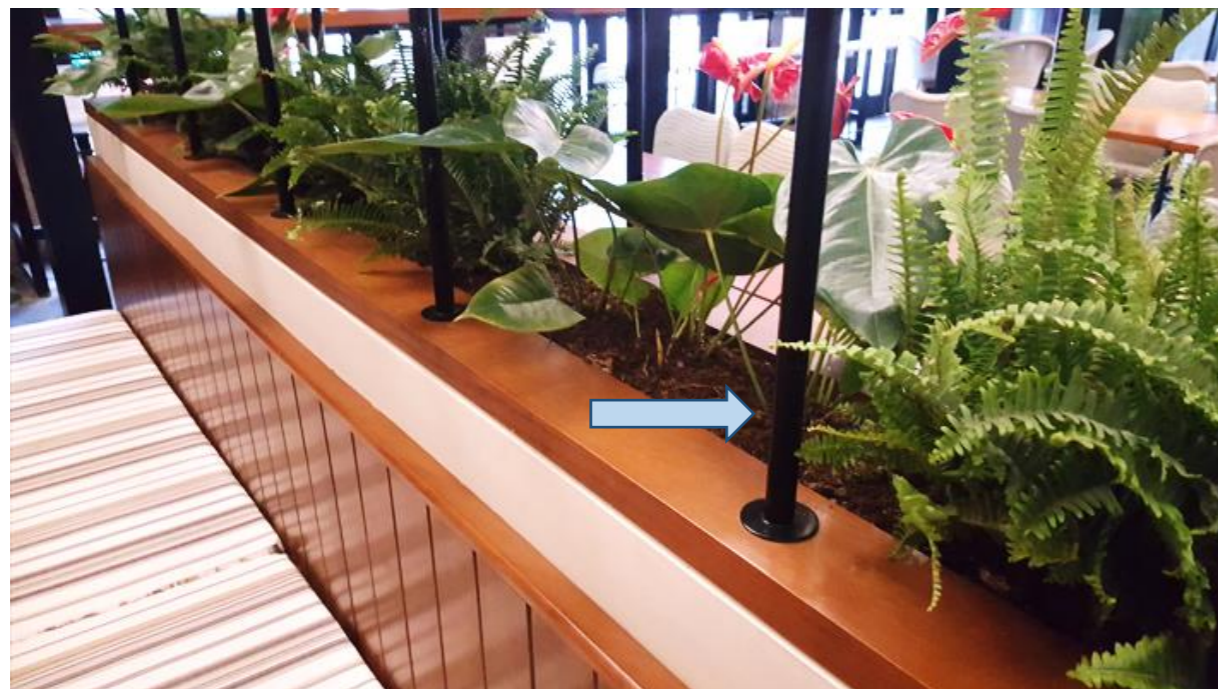
Figura 50: Jardineras con detalle de bancas, instalado de tubos metálicos de 1/2" para sostener jardineras flotantes.
