INFORME TÉCNICO

CREACIÓN DEL SERVICIO DE GESTIÓN DEL RIESGO DE DESASTRES EN EL CENTRO HISTÓRICO DEL CUSCO - DISTRITO DE CUSCO - PROVINCIA DE CUSCO - DEPARTAMENTO CUSCO", COMPONENTE 02: "SUFICIENTE EQUIPAMIENTO PARA EL FUNCIONAMIENTO DEL SISTEMA DE GESTIÓN DEL RIESGO DE DESASTRES", 2.1 INSTALACIÓN DE MÓDULOS DEMOSTRATIVOS PARA LA REDUCCIÓN DE VULNERABILIDAD EN INFRAESTRUCTURAS CETPRO JUAN TOMÁS TUYRO TÚPAC INCA

Bach. MIGUEL ANGEL CHAVEZ JARAMILLO

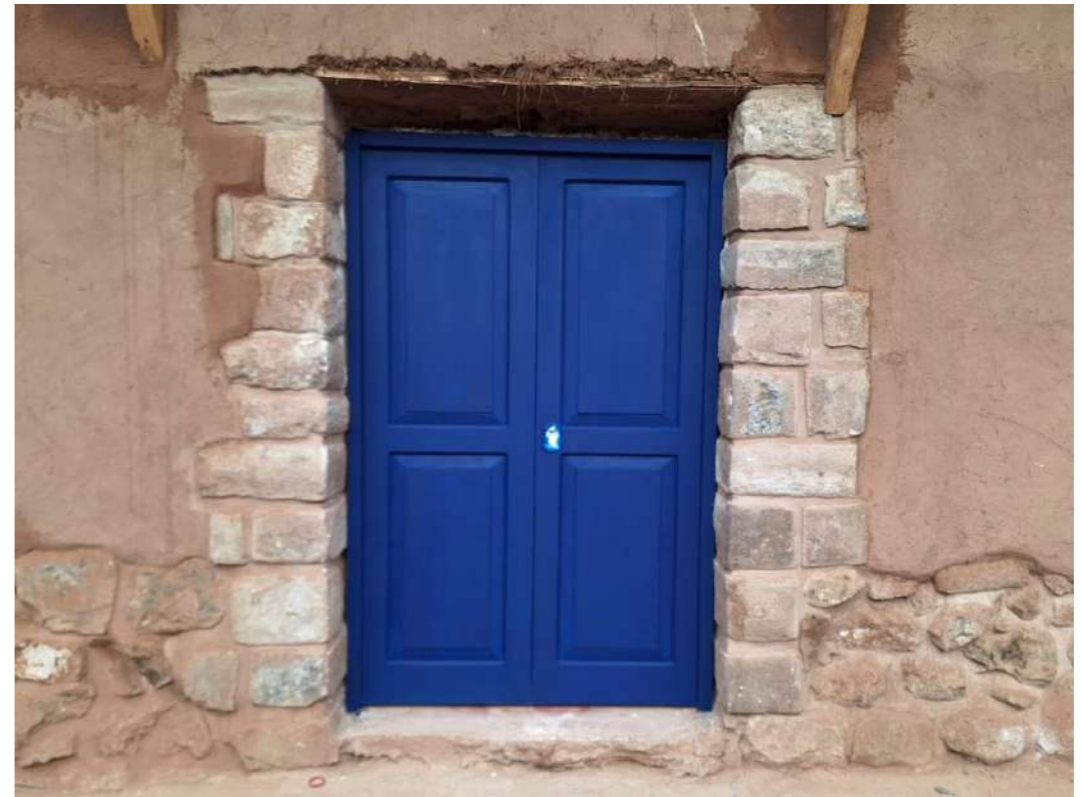
Figura 54. Restitución de jambas de piedra

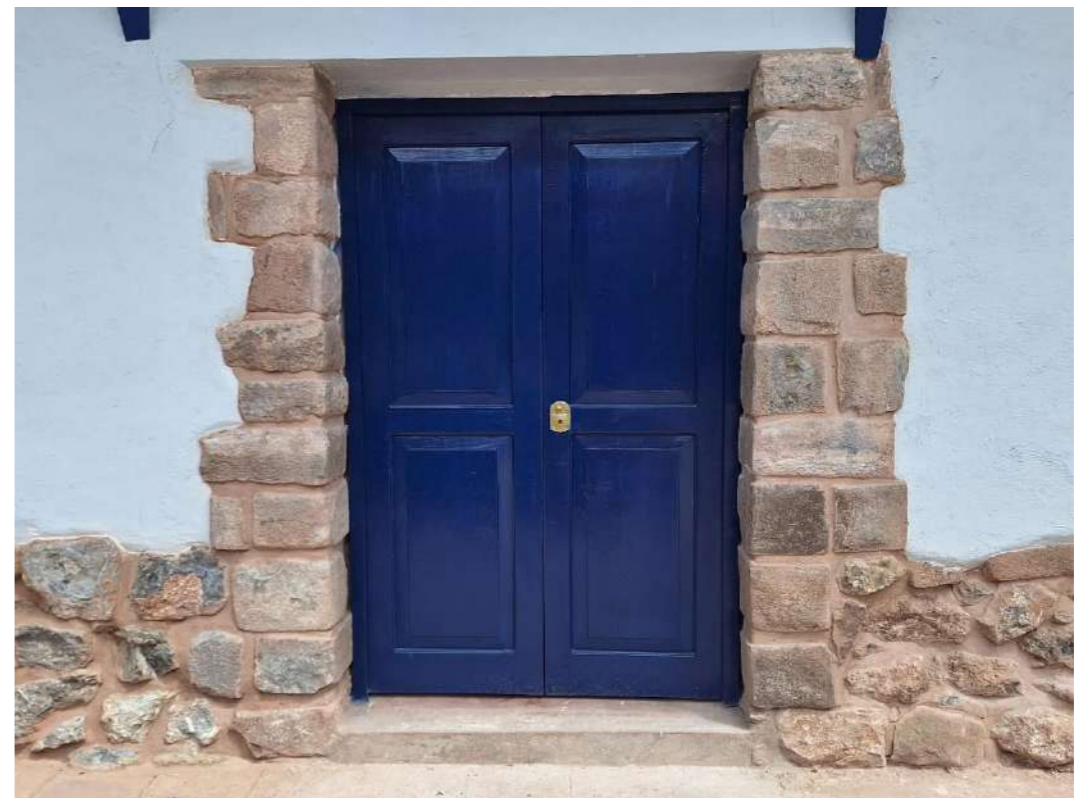
Figura 55. Restitución de puertas de tablero rebajado
