**UNIVERSIDAD NACIONAL DE SAN ANTONIO ABAD DEL  
CUSCO**

**TESIS**

**ESTUDIO DEL CAMINO PRE HISPANICO DE ANCASCHACA –  
PUENTE INCA HUACACHACA – CAMINO AL KUNTISUYO**

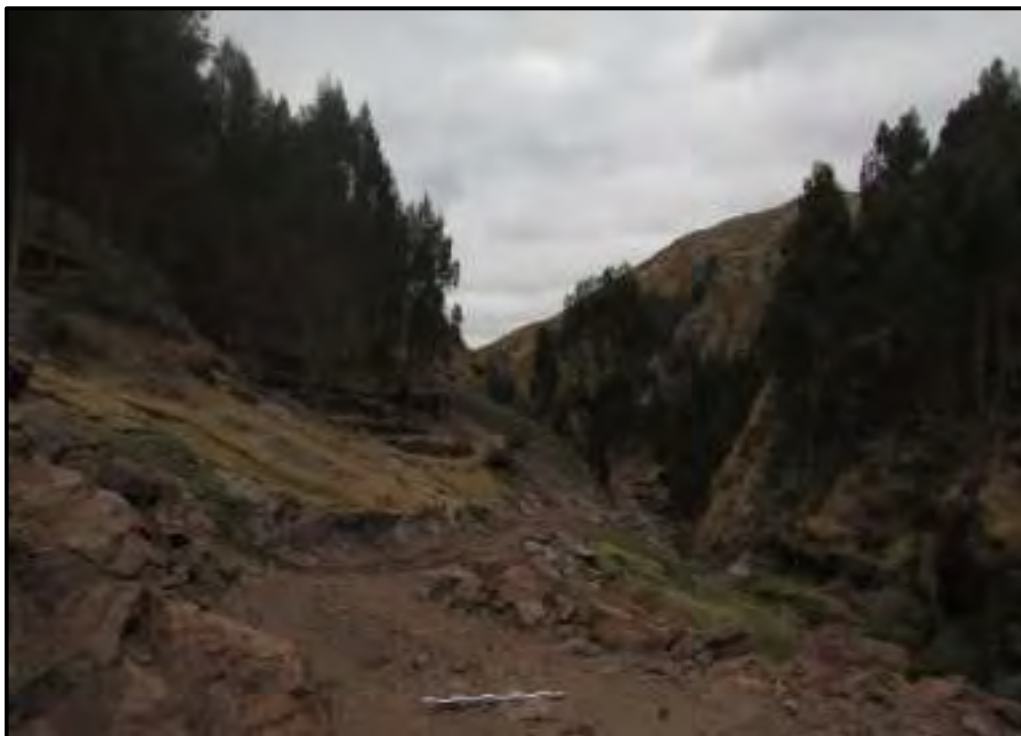
### **Ilustración 21**

Comunidad campesina de Ancaschaca, comprensión del distrito de Santiago – provincia del Cusco, punto de inicio de la investigación del camino secundario ha sufrido la pérdida total de sus características arquitectónicas mas no su traza, por la apertura de una trocha de casi medio kilómetro, está perdida producida por los pobladores, en la parte izquierda de la zona se evidencia muros de contención debido al corte de talud estos muros presentan un aparejo irregular desbastado, hacia el lado derecho del camino se observa una ladera con material lítico diseminado en toda la ladera causado por la construcción de la trocha carrozable. El tipo de daño del camino es por proyección

Nota: Inicio del Camino Secundario al Kuntisuyo

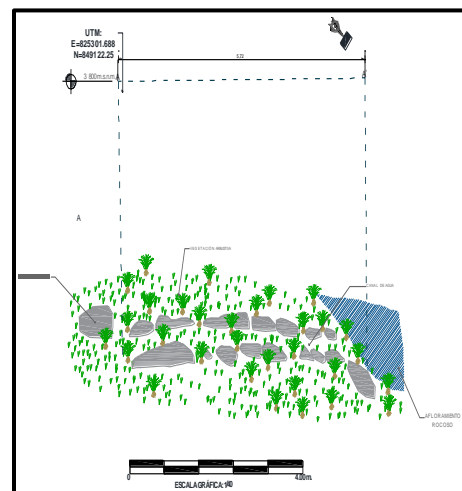
Continuando con el recorrido del sendero investigado a 280 m aproximadamente del punto cero se observa la técnica constructiva es empedrado en bofedal podemos observar como evidencia resaltante en la calzada un bofedal (Es un humedal de altura se considera una pradera nativa poco extensa con permanente humedad), que inunda parte de la senda la cual es empedrada este ha provocado un deterioro en los elementos líticos y la pérdida de algunos de ellos, la formación del camino es de forma zigzagueante presenta una ligera pendiente, en el lado izquierdo del sendero se observa afloramiento rocoso cubierto de kikuyo la misma que sirve de delimitación del camino, y a lado derecho un riachuelo que discurre junto a la calzada el ancho es 1.00 m aproximadamente. El material de construcción es elemento lítico arenisca el estado de conservación es malo, se registra un deterioro por humedad y vegetación arbustiva las que se enraizaron sobre el empedrado.

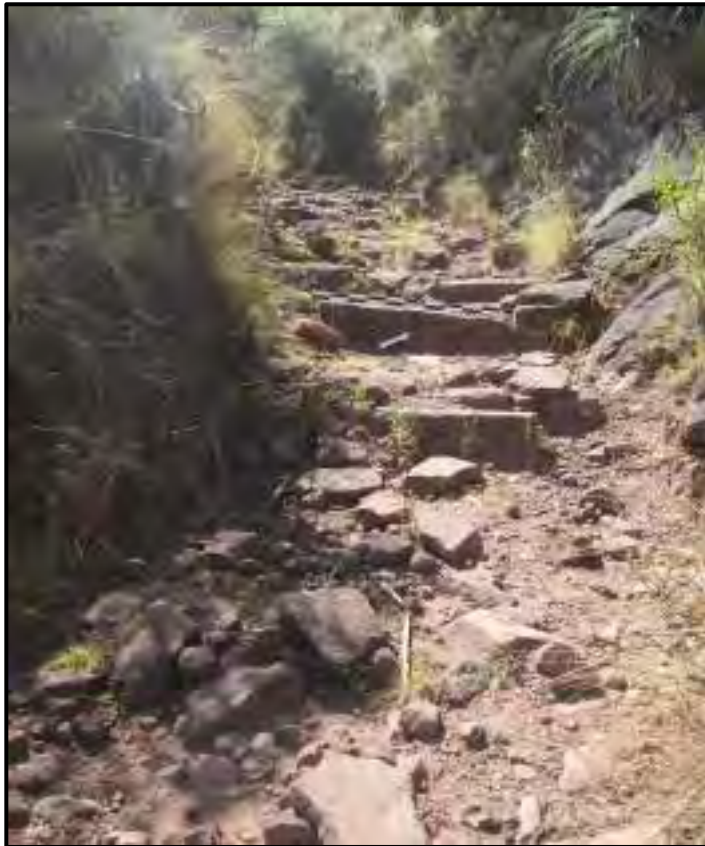
**Ilustración 29**

Este recorrido a 520 m del punto cero aproximadamente, se ve la presencia de escalinatas en este lugar donde el camino sube por pendientes considerables eso hace un trazo bien diseñado esta técnica constructiva es calzada elevada con escalinata con una inclinación de 45° aproximadamente el muro de contención del lado izquierdo es un aparejo rectangular el material es arenisca revestido de vegetación, el muro del lado derecho es afloramiento rocoso que sirve como límite de la calzada las escalinatas, el ancho de la huella es 1.50m, la contrahuella es 0.50m se observa algunos elementos líticos diseminados y la pérdida de otros elementos líticos la formación del camino es ondulado y curvilíneo, el estado de conservación es malo, se registra un deterioro por el continuo tránsito de los pobladores y de su ganado que llevan a pastorear.

Nota: Camino Calzada Elevada con Escalinata

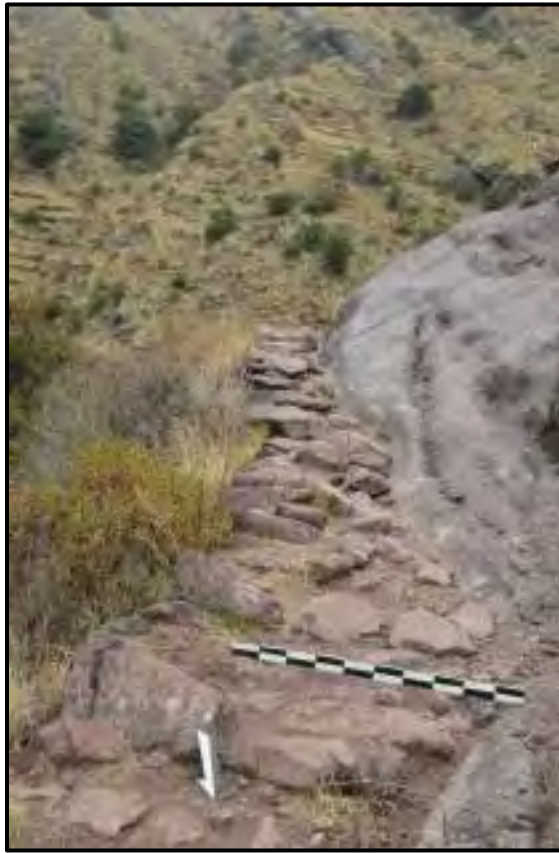
### Ilustración 33

Seguimos con el recorrido a 600 m del punto cero aproximadamente, encontramos un segmento con la técnica constructiva que es calzada elevada con escalinata, la característica principal es la presencia de un gran número de escalones con una inclinación de  $40^\circ$ , los escalones que forman la calzada están dispuestas por elementos líticos las cuales no conservan una regularidad en cuanto a forma y tamaño el ancho de la escalinata es de 1.50m y la contrahuella este varia de 0.30 a 0.50m el material es la piedra arenisca, hacia el lado izquierdo de la senda se observa una hilera de elementos líticos cubierto de vegetación arbustiva que sirve de límite del sendero, hacia el lado derecho podemos observar que la calzada esta adosada al afloramiento rocoso y este sirve de límite para el camino, la formación del camino es curvilíneo el estado de conservación es regular.

Nota: Camino Calzada Elevada con Escalinata

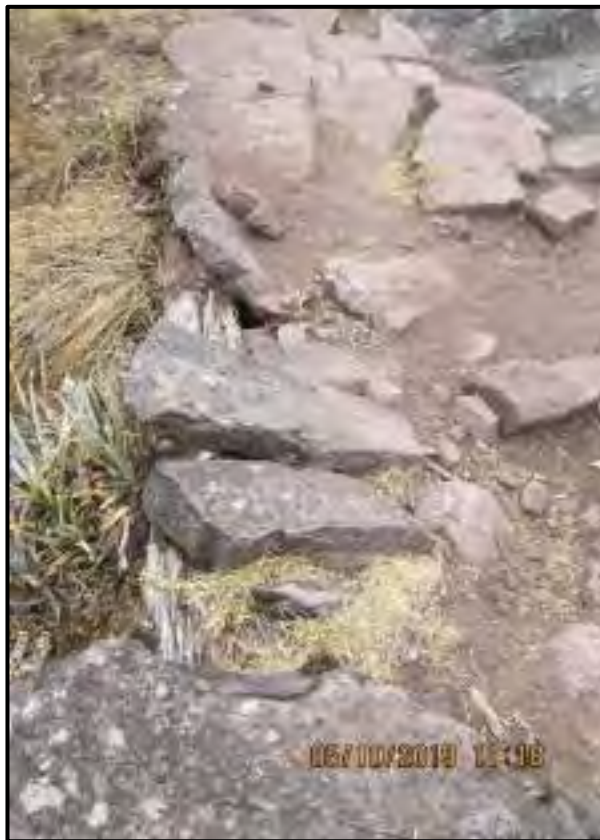
#### **Ilustración 34**

Prosiguiendo con el recorrido a 620 m del punto cero aproximadamente se evidencia la calzada cuya técnica constructiva es empedrado las cuales no conservan una regularidad en cuanto a forma y tamaño de los elementos líticos, se presenta en terrenos húmedos o muy blandos, es frecuente que esta técnica constructiva es sobre elevado algunos centímetros respecto al suelo, la formación del camino se observa de forma zigzagueante, en esta senda se observa que el empedrado esta sobre madera como una especie de canal de agua artesanal construido intencionalmente, el material constructivo, es tierra compactada y elemento lítico desbastado, hacia el lado izquierdo se observa vegetación arbustiva, hacia el lado derecho se ve afloramiento rocoso, el ancho de la senda es 1.00 m aproximadamente. El material de construcción es la piedra arenisca el estado de conservación es regular, se registra un deterioro por desgaste erosivo del suelo por el continuo tránsito de pobladores y animales.

Nota: Camino Empedrado

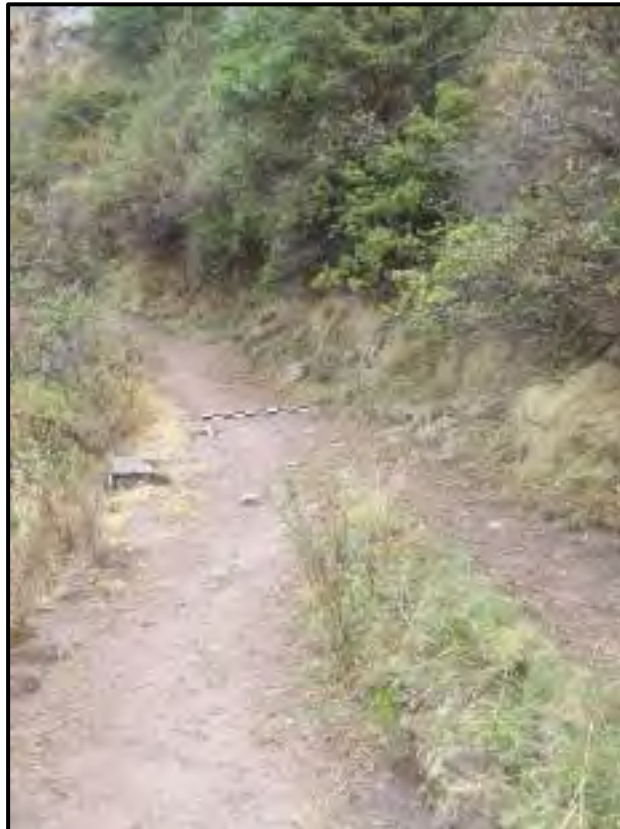
#### **Ilustración 35**

Seguimos con el recorrido del camino a 640 m del punto cero aproximadamente observamos que la técnica constructiva es despejado cuya superficie es de tierra o arena y se encuentra limpia de otros elementos que han sido puestos a los lados, así está delimitado por surcos o alineamientos de piedras en los bordes el material constructivo tierra compactada, la técnica constructiva despejes de rocas superficiales, el borde de muro, hacia el lado izquierda de la calzada se observa elementos líticos dispuestos en forma separada todo esto cubierto con vegetación arbustiva, que sirve como límite del camino en la senda podemos observar la ausencia de los elementos líticos solo se ve vegetación y tierra compactada por el continuo tránsito de animales y personas, hacia el lado derecho se observa afloramiento rocoso cubierto de vegetación que sirve como límite del camino, el ancho de la calzada es 2.00 m aproximadamente. el estado de conservación es malo, la formación del camino es ondeado curvilíneo se registra un deterioro producido por el desgaste erosivo del suelo.

Nota: Camino Despejado

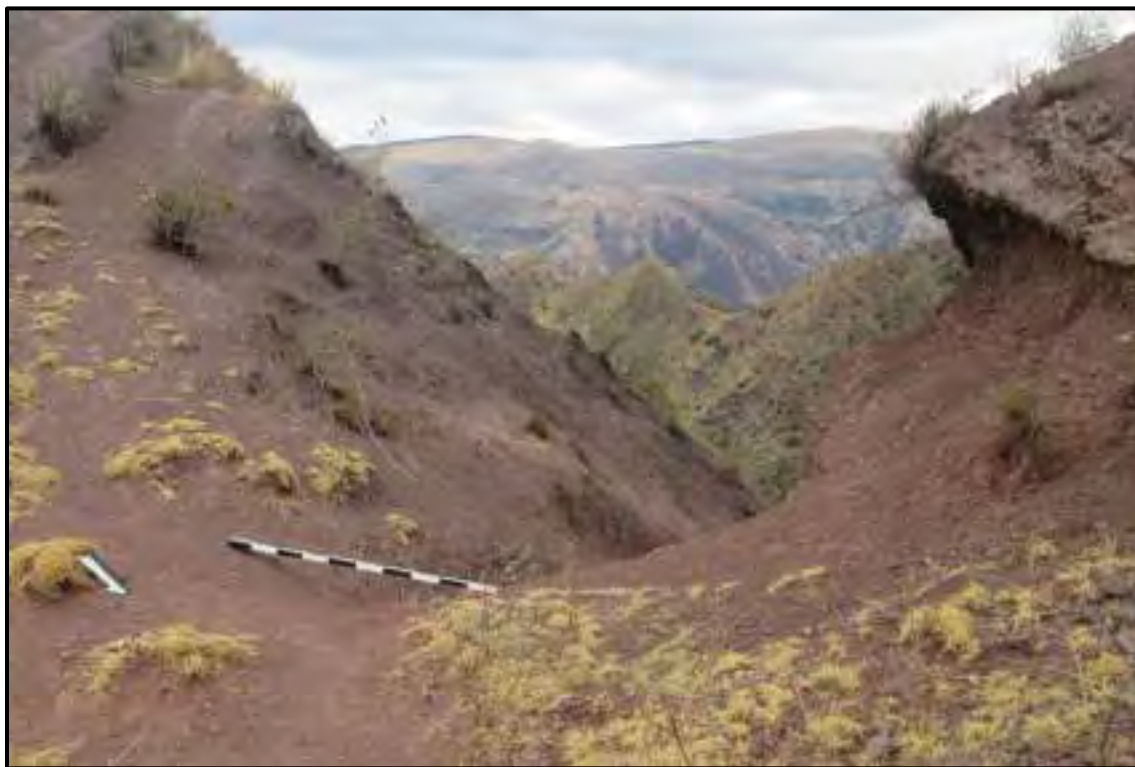
### **Ilustración 36**

Proseguimos con el recorrido del camino a 680 m del punto cero aproximadamente observamos la técnica constructiva es despejado, con una inclinación de 40°, la superficie está compuesta de tierra y se encuentra limpia de otros elementos que han sido puestos a los lados, está delimitado por surcos o alineamientos de piedras en sus bordes el material constructivo tierra compactada, el borde de muro, en el lado izquierdo, vemos alineación por despeje, producida por vegetación que sirve como límite del camino en la senda podemos observar la ausencia de los elementos líticos se puede ver que la senda es solo tierra apisonada con poca vegetación por el continuo tránsito de animales y personas, hacia el lado derecho se observa afloramiento rocoso cubierto de vegetación que sirve como límite del camino, el ancho de la calzada es 1.50 m aproximadamente. La formación del camino es ondeante y curvilínea el estado de conservación es malo.

Nota: Caminó Despejado, Sendero en Ladera

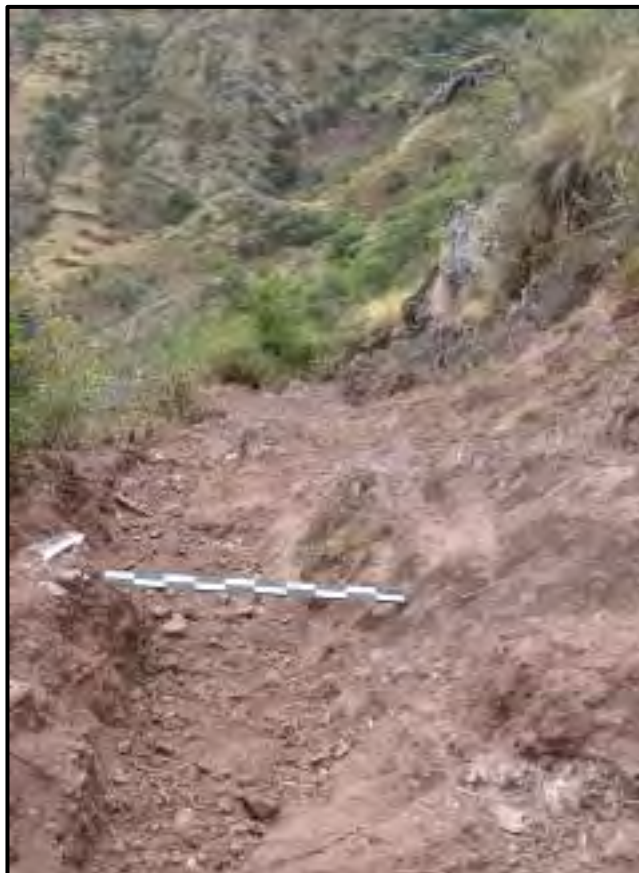
### **Ilustración 39**

Prosiguiendo con el registro a 820 m del punto cero aproximadamente se observa la técnica constructiva que es despejado, se observa que el sendero está afectado no existe empedrado ni escalinata solo queda la evidencia de la huella del camino. El material constructivo tierra compactada, roca natural la técnica despeje de rocas superficiales, en el lado izquierdo se ve el borde de muro cubierta de vegetación que sirve de límite del camino, en la senda podemos observar la ausencia de los elementos líticos en la parte central de la calzada se observa un desgaste producida por aguas pluviales que discurre hacia la parte baja, la calzada está cubierta por gravilla, hacia el lado derecho se observa afloramiento rocoso cubierto de vegetación que sirve como límite del camino, el ancho de la calzada es 1.50 m aproximadamente. La formación del camino es ondeante curvilínea el estado de conservación es malo.

Nota: Camino Despejado

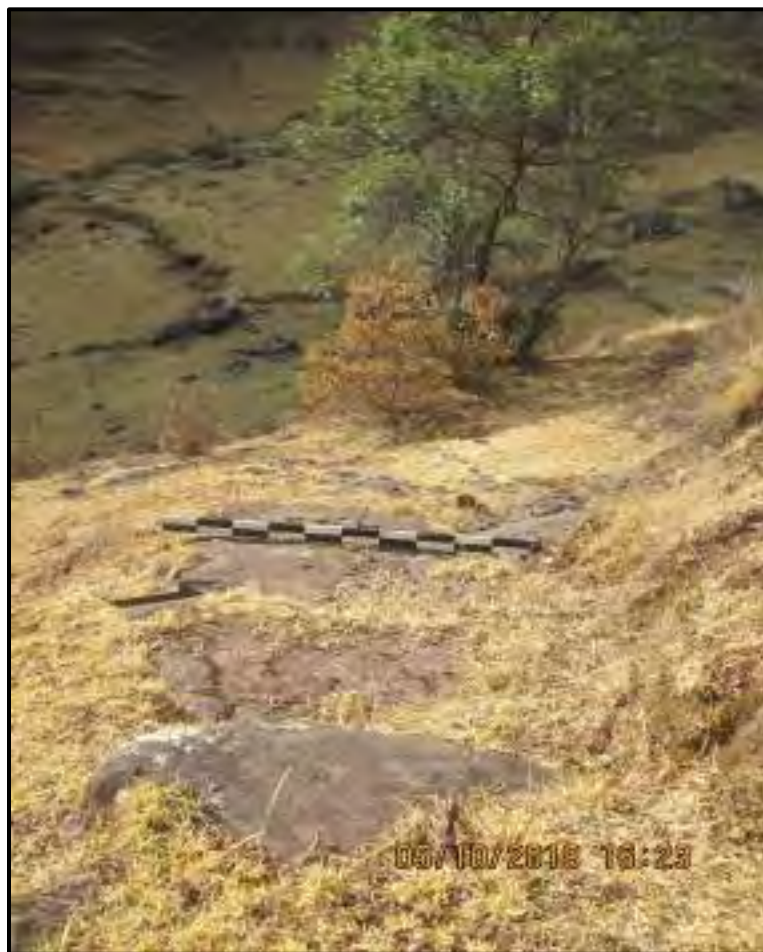
#### **Ilustración 40**

Continuamos con el desplazamiento a 840 m del punto cero aproximadamente observamos la técnica constructiva es con escalinatas, este tipo de senda se construía cuando el camino debía descender o ascender rápidamente por lo general se observa cuando se atraviesa un cambio de pendiente, el trazado es rectilíneo, hacia el lado izquierdo de la calzada se observa una ladera despejada cubierto de vegetación, que sirve como límite del camino en la calzada observamos que en este tramo hay elementos líticos grandes formando una escalinata cubierta de kikuyo en el lado derecho del sendero se observa un muro hecho de tierra compactada cubierta de vegetación arbustiva delimitando el camino, el ancho de la calzada es 1.50 m aproximadamente. el estado de conservación es regular, la formación del camino es ondulante se registra un deterioro por el desgaste erosivo del suelo por el continuo tránsito del hombre y de los animales.

Nota: Camino con Escalinatas

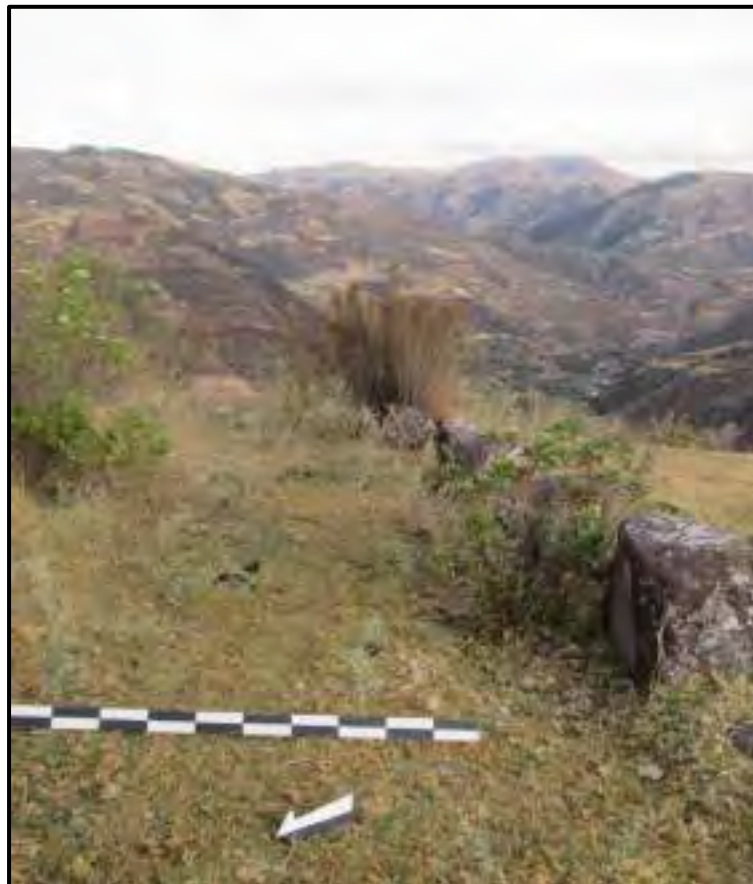
#### **Ilustración 44**

Prosiguiendo con el recorrido del sistema vial andino a 920 m del punto cero aproximadamente la técnica constructiva es despejado y amojonado su trazado es de tierra y se encuentra libre de otros elementos a los lados se distingue alineamientos de piedras que sin llegar a constituir un muro, hacían las veces de amojonado o demarcación, estas hileras podrían estar en ambos lados de la vía o solo en una, el material constructivo tierra compactada, roca natural, en el lado izquierdo se observa alineaciones simples producida por vegetación, la calzada se ve que presenta la perdida de elementos líticos y está cubierto de vegetación, en el lado derecho del sendero se observa el borde de la calzada alineamiento de piedras (mojones) cubierto de vegetación, delimitando el camino, el ancho de la calzada es 1.00 m aproximadamente, la formación del camino es ondulado y curvilíneo. El estado de conservación es malo, se registra un deterioro por el desgaste erosivo del suelo.

Nota: Camino Despejado y Amojonado

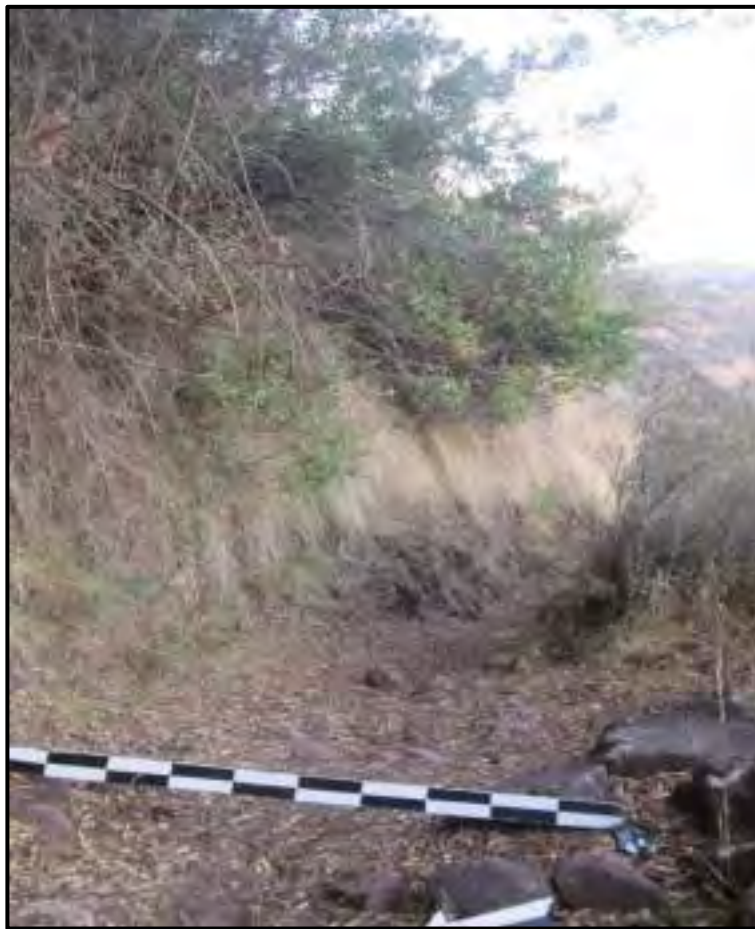
#### **Ilustración 45**

Continuando con el recorrido a 940 m del punto cero aproximadamente, la técnica constructiva es despejado cuya superficie es de tierra, se ve alineamientos de piedras en los bordes del camino, hacia el lado izquierdo se observa una loma cubierta de vegetación, que sirve como límite del camino en la calzada observamos elementos líticos sueltos la tierra compactada por el tránsito continuo de los hombres y animales, hacia el lado derecho, se observa un alineamiento de piedras que sirve como límite de la senda, el ancho de la calzada es 1.50 m aproximadamente. La formación del camino es zigzagueante, el estado de conservación es malo.

Nota: Camino Despejado

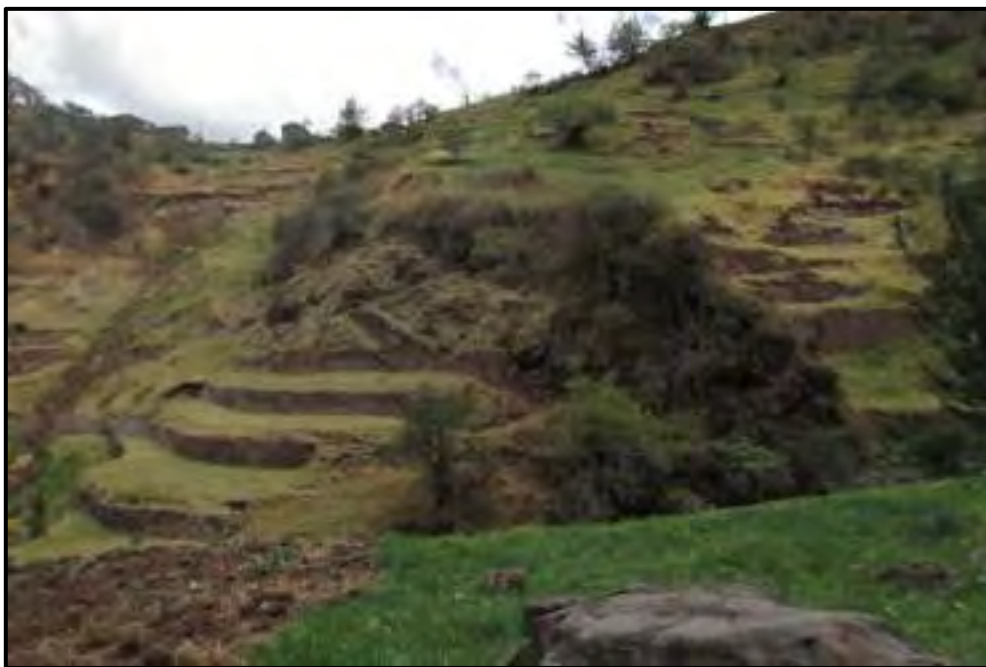
**Ilustración 47**

Las estructuras arquitectónicas se encuentran en pésimo. Estado de conservación, en un franco proceso de destrucción con ciertos paños de muro pandeados por la presencia de plantas arbóreas en los muros cuyas raíces provocan los problemas en mención, a ello se suma los agentes naturales como el deslizamiento de tierra que, a cubierto parte de los andenes por la misma inestabilidad del sitio, la erosión provocada por el río y los agentes humanos en su afán de roturar el terreno. En la actualidad se encuentra parcialmente limpio el área, por la labor que realizan los comuneros en las faenas comunales.

Nota: Andenes de Paucarpata

Por los atributos arquitectónicos arriba señalados este sistema de Andenerías que en la actualidad se encuentra en el olvido y en un lento proceso de destrucción, sería importante realizar la limpieza del área con la participación de la comunidad y en coordinación con el municipio de Huanoquite, a la vez celebrar un convenio para la conservación y preservación, en vista de que existe algunas estructuras que requieren la urgente intervención con trabajos de calzadura y apuntalamiento.

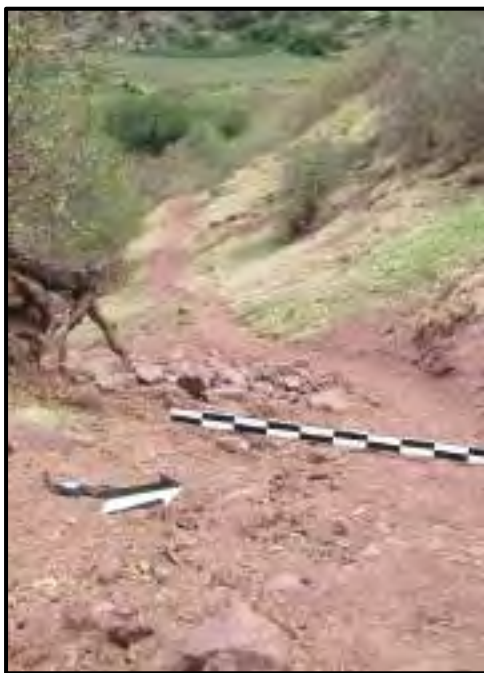
**Ilustración 54**

Prosiguiendo con el trayecto a 1020 m del punto cero aproximadamente gran parte de esta no es “legible” por estar expuesto a intensas prácticas agrícolas, realizadas por los pobladores de la comunidad de Paucarpata, así como el pastoreo de ganado vacuno y ovino, no se registraron muros de contención ni retención, pero si llegamos a identificar el trazo del camino para que continúe su recorrido la formación del camino ondulado y curvilíneo, el ancho de la calzada pudo haber sido de 1.50 m aproximadamente. El estado de conservación es malo.

Nota: Camino Despejado

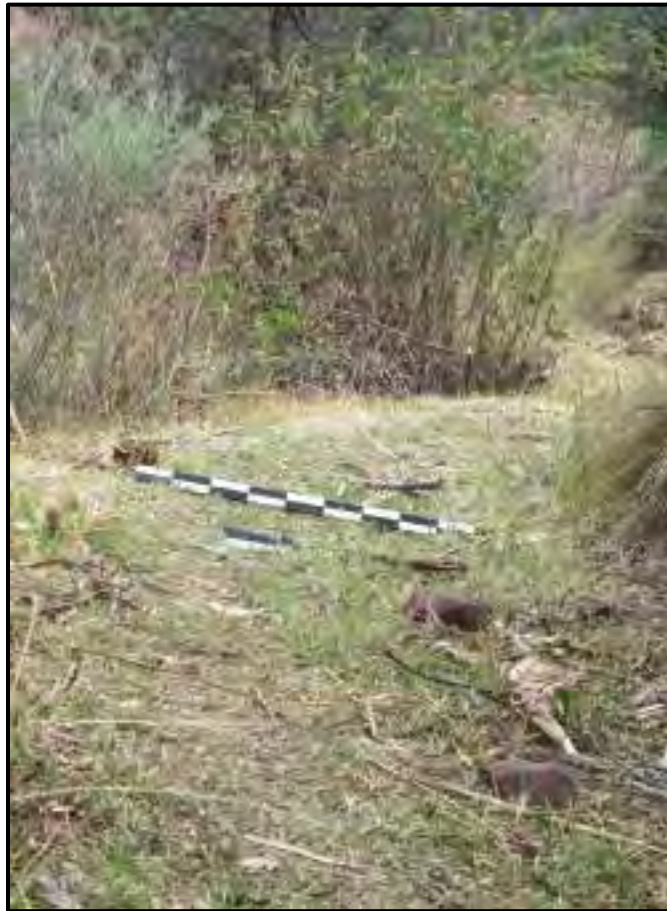
**Ilustración 55**

Continuando con el recorrido del camino a 1040 m del punto cero aproximadamente la técnica constructiva es plataforma corte talud se trata de aquellos caminos que fueron trazados en pendientes laterales tanto suaves como abruptos siendo necesario la construcción de un talud, hacia el lado izquierdo de la calzada se observa vegetación arbustiva que delimita el camino se observa que está descendiendo con ausencia de elementos líticos, la senda está cubierta de vegetación por el lado derecho se observa una colina con vegetación este sirve de límite del camino el ancho de la calzada es 1.50 m. La formación del camino es zigzagueante, el estado de conservación es malo.

Nota: Camino Plataforma Corte Talud

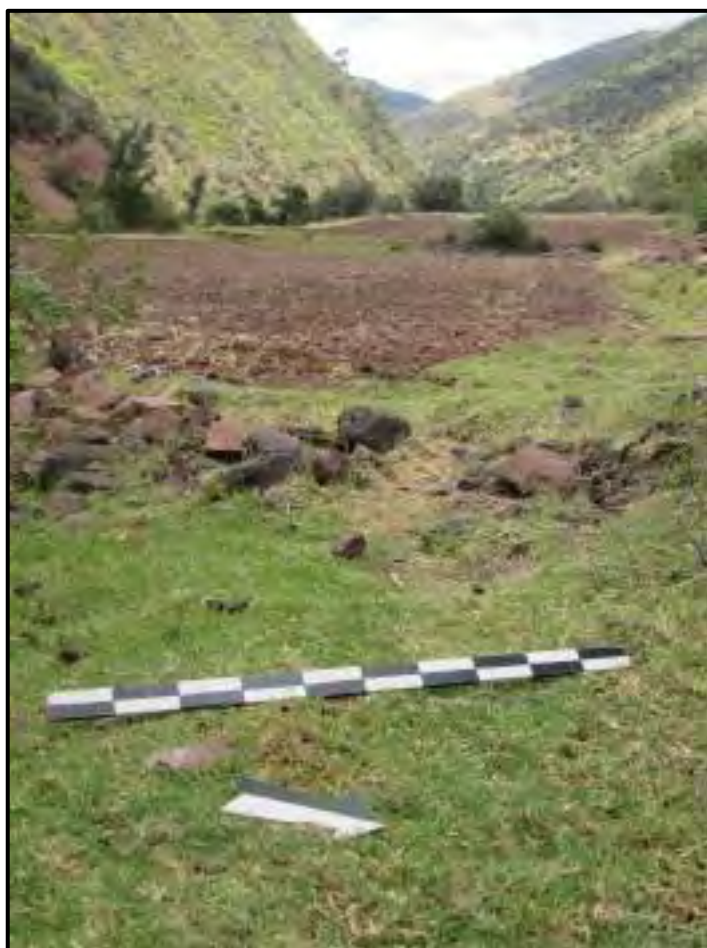
#### **Ilustración 56**

Seguimos con el recorrido a 1060 m del punto cero aproximadamente en esta sección el camino no se pudo distinguir por estar expuesto a intensas prácticas agrícolas, realizadas por los pobladores de la Comunidad de Paucarpata así como el pastoreo de ganado vacuno y ovino, no se registraron técnicas constructivas pero si llegamos a identificar el trazo del camino para que continúe su recorrido hacia el lado izquierdo de la calzada se observa chacras que pertenecen a los pobladores del lugar esto ha hecho que el camino en toda su trayectoria no muestra ningún tipo de evidencia constructiva la senda aumenta de dimensión de 2 a 3m. muy comprensible en este sector ya que la constante erosión ha deteriorado gran parte del camino, debilitándolo en muchas zonas y en otras aumentando la longitud del terreno, en el lado derecho también se observa chacras. La formación del camino es rectilínea el estado de conservación es malo, debido a la destrucción que se cometió por los pobladores.

Nota: Camino Despejado

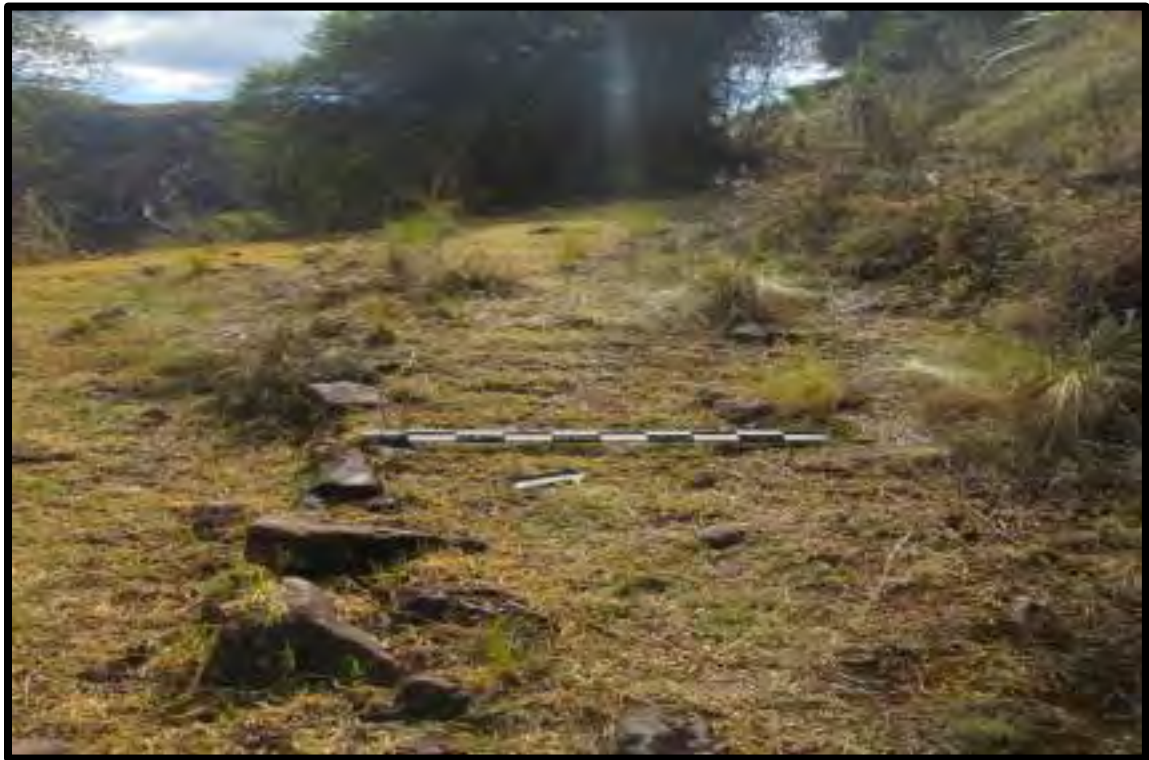
### **Ilustración 63**

Continuando con el trayecto a 1160 m del punto cero aproximadamente la técnica constructiva es despejado y amojonado, cuya superficie es de tierra y se encuentra limpia de otros elementos que han sido puestos a los lados así está delimitado al costado izquierdo de la calzada vemos una hilera de elementos líticos sin llegar a constituir un muro haciendo las veces de amojonado demarcatorio, con un trazo rectilíneo, se observa en el sendero la ausencia de los elementos líticos y en lugar de ello hay tierra apisonada echo por el transito continuo de personas y animales esto cubierto de kikuyo, hacia el lado derecho, se observa una pequeña colina cubierta de vegetación es el límite del camino el ancho de la calzada es 1.50 m. la formación del camino es zigzagueante, el estado de conservación es malo, se registra un deterioro producida por el desgaste erosivo del suelo.

Nota: Camino Despejado y Amojonado

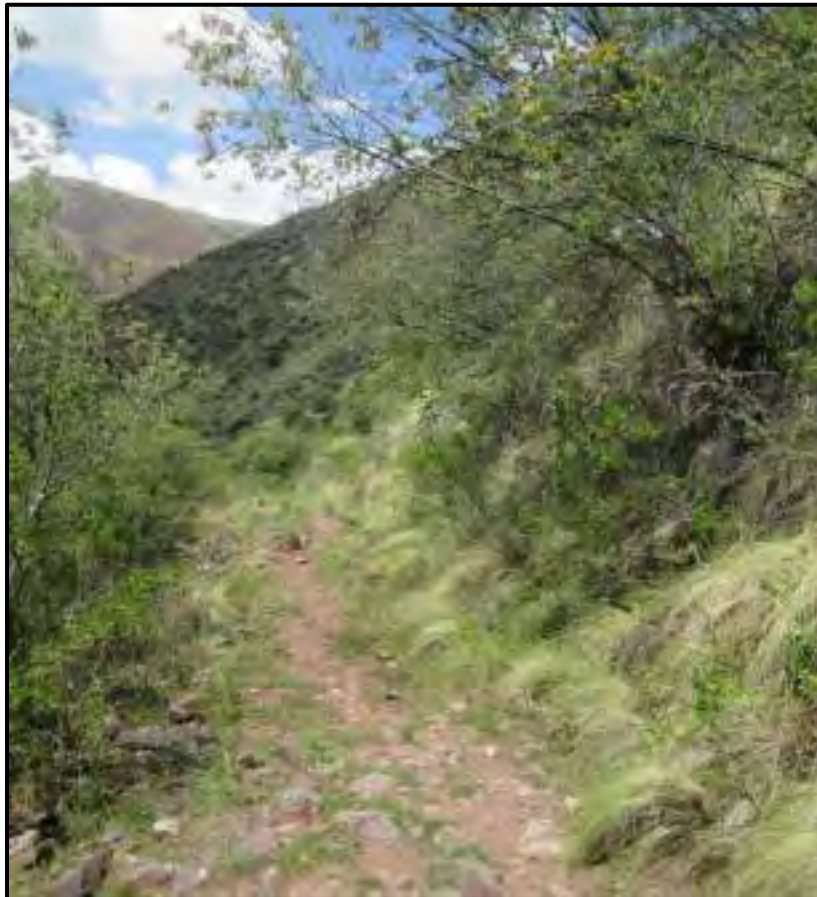
### **Ilustración 67**

Siguiendo con el recorrido a 1400 m del punto cero aproximadamente la técnica constructiva es calzada elevada, con una inclinación de 30°, el camino está en un estado de conservación pésimo el trazo se está perdiendo, la calzada es tierra compactada con elementos líticos dispersos en toda la senda hacia el lado derecho se observa una colina que está cubierto de vegetación esto sirve como límite del camino, hacia el lado izquierdo, se ve una pendiente cubierta de vegetación, el ancho de la calzada es 1.50 m aproximadamente. La formación del camino es zigzagueante, el estado de conservación es malo.

Nota: Calzada Elevada

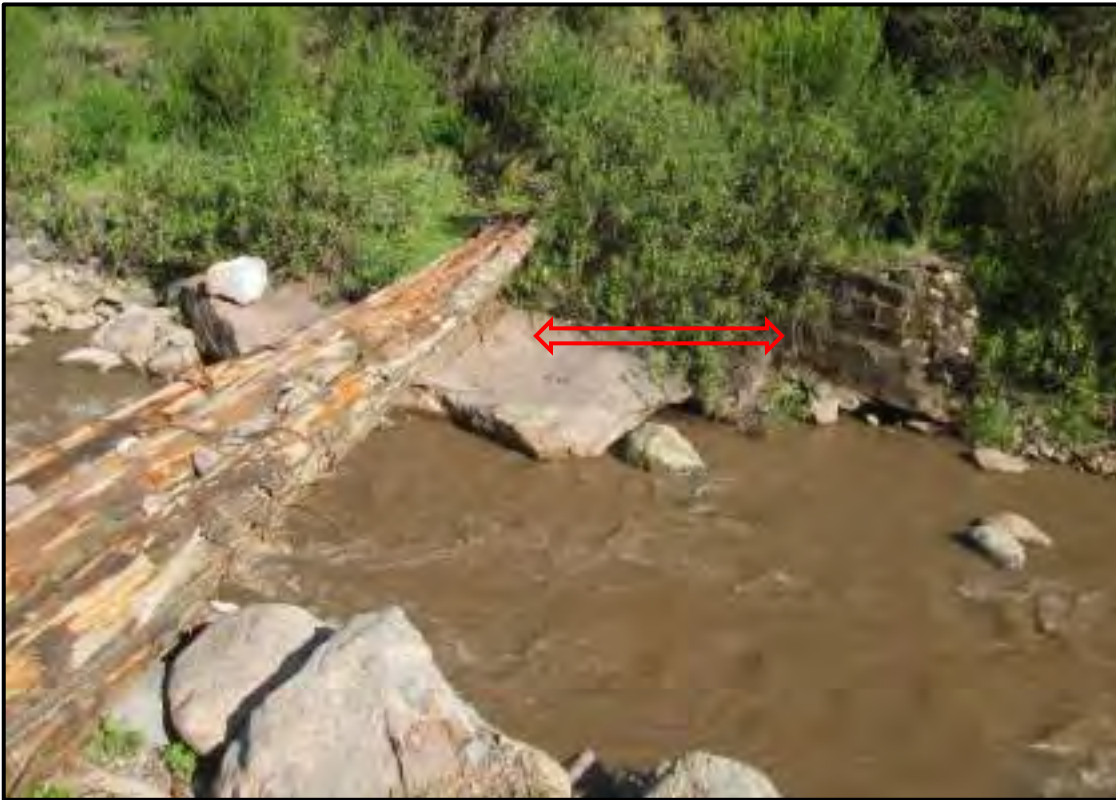
#### **Ilustración 70**

La evidencia de camino prehispánico se ha perdido dejando solamente un trazo que orienta el recorrido de la calzada, esta se halla erosionada dando amplitud al camino. En este tramo estamos en el inicio para empezar con el recorrido del camino secundario sección II, playa Huanquite, lo más importante es la evidencia de una estructura que sería parte de un estribo de un puente Inca existente sobre el rio Ccorca, que ahora ha desaparecido.

Nota: en esta foto se observa parte del estribo del Puente

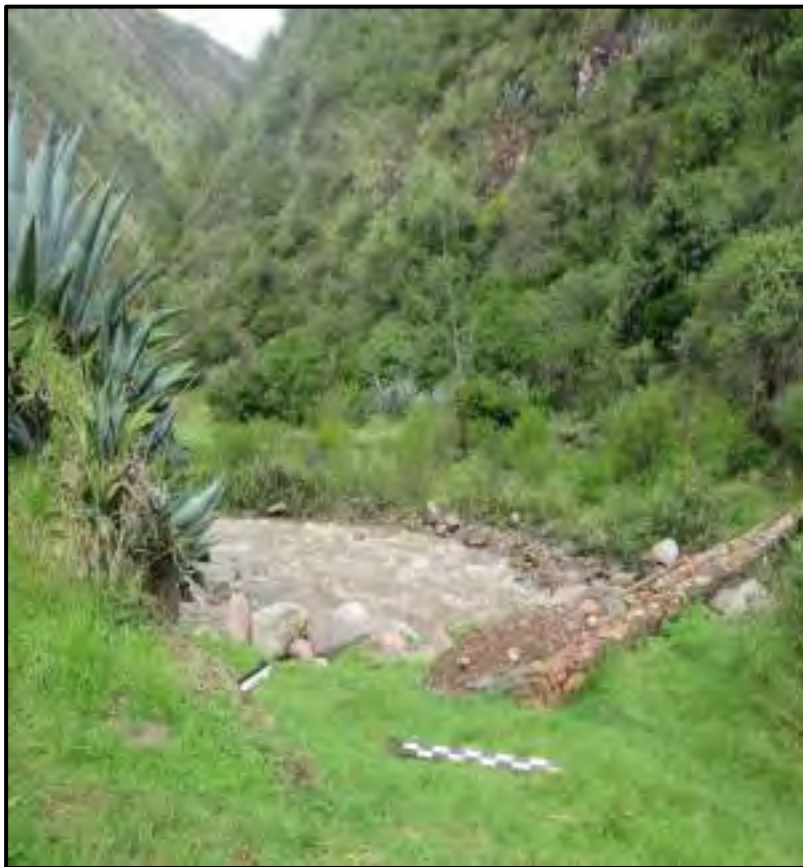
### **Ilustración 71**

En esta sección a 1500 m, la técnica constructiva es despejada, se observa que el camino ha perdido su trazo debido a fenómenos antrópicos en una longitud de más de 100ml, también el puente colapso motivo por el que los residentes se vieron obligados a adecuar un puente con palos de eucalipto se ve que la técnica constructiva del camino se ha perdido pero el trazo todavía se distingue y se puede continuar con el recorrido le camino está cubierto de kikuyo hacia el lado derecho solo se observa vegetación, igual que en el lado izquierdo el ancho de la calzada es 1.50 m aproximadamente, la formación del camino es recta, el estado de conservación es malo.

Nota: Camino Despejado

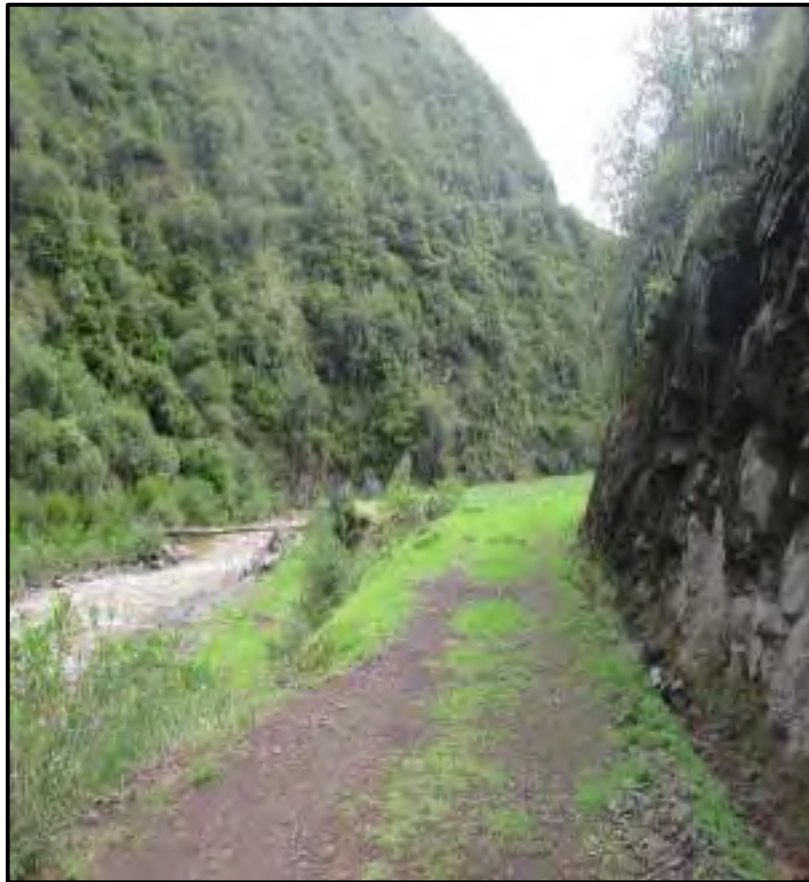
### **Ilustración 72**

Continuando con el recorrido a 1600 m del punto cero aproximadamente en esta sección no se puede ver la técnica constructiva ya que el camino ha sido afectado por fenómenos antrópicos solo se puede observar que la traza del camino no se ha perdido y podemos continuar con el recorrido la senda está cubierta de tierra compactada por el continuo tránsito de las personas y animales no se evidencia elementos líticos, hacia el lado derecho de la calzada se observa un afloramiento rocoso esto sirve como límite del camino hacia el lado izquierdo de la senda vemos que el río Ccorca que discurre por el borde el cual sirve como límite del camino el ancho de la calzada es 1.50 m aproximadamente, la formación del camino es zigzagueante, el estado de conservación es malo.

Nota: Camino Despejado

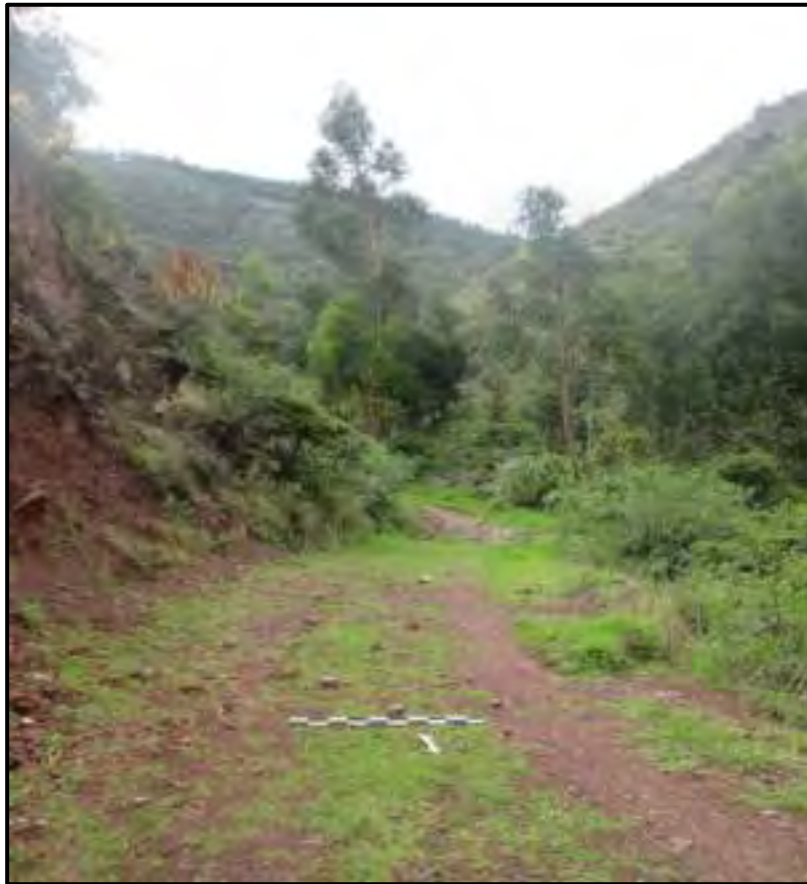
### **Ilustración 73**

Continuando con el recorrido a 1800 m del punto cero aproximadamente no se ve técnica constructiva el camino perdió su trazo debido a los fenómenos antrópicos por eso es que la senda no tiene una misma medida, se observa en la calzada ausencia de elementos líticos y se ve el desgaste del camino que solo es tierra apisonada cubierto de kikuyo, hacia el lado derecho del camino se observa un afloramiento rocoso esto sirve como límite de la senda, hacia el lado izquierdo vemos una pendiente cubierta de vegetación sin ninguna hilera de piedra el cual sirve como límite del camino el ancho de la calzada es 2.50 m aproximadamente, la formación del camino es zigzagueante. El estado de conservación es malo.

Nota: Camino Despejado

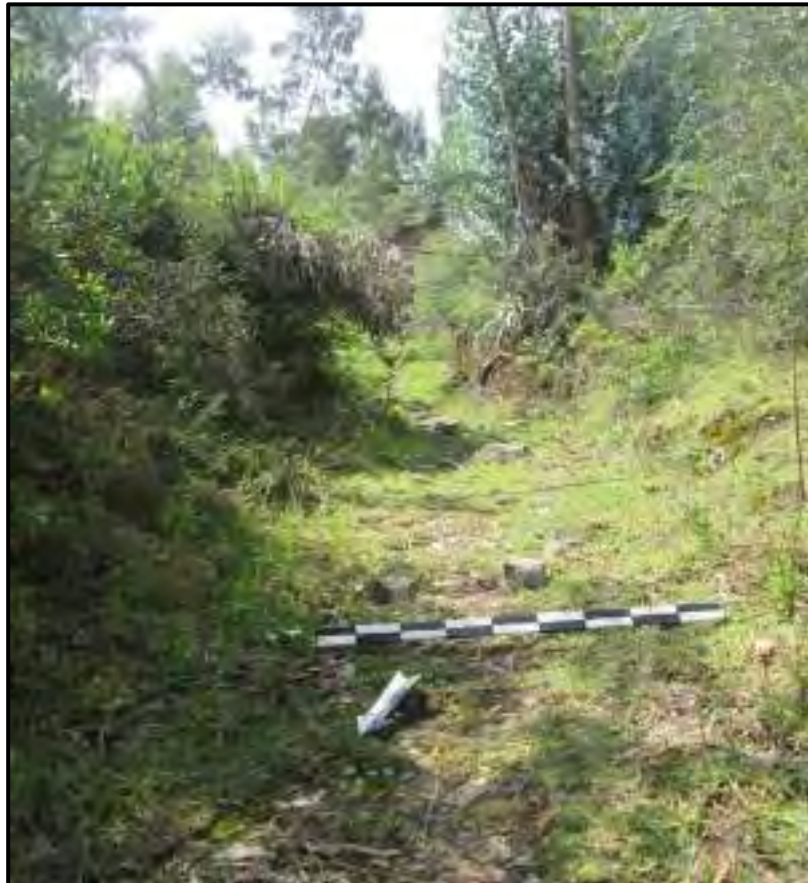
#### **Ilustración 74**

Prosiguiendo con el recorrido a 2000 m aproximadamente en esta sección no se puede ver la técnica constructiva ya que el camino ha sido afectado por fenómenos antrópicos, su trazo todavía se mantiene para continuar con el recorrido del camino, se observa en el sendero, elementos líticos sueltos entre grandes y pequeños todo esto cubierto de kikuyo y observamos el desgaste del camino que es tierra apisonada, hacia el lado derecho e izquierdo de la calzada se observa vegetación arbustiva esto sirve como límite del camino el ancho de la calzada es 1.50 m. la formación del camino es zigzagueante el estado de conservación es malo.

Nota: Camino Despejado

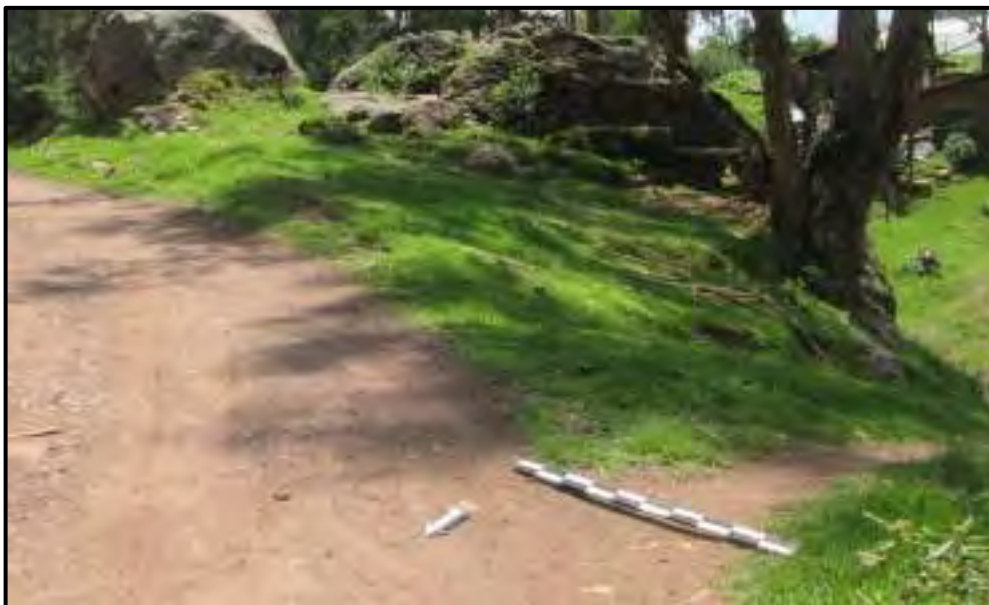
### Ilustración 80

Siguiendo con el camino a 2600 ml del punto cero aproximadamente continuando con el recorrido del camino en este tramo observamos que el camino ya es impactado por fenómenos antrópicos esta es la senda que continua para salir a la huaca y la plaza de armas de Huanoqueite el estado de conservación es malo

Nota: el camino está afectado por fenómenos antrópicos

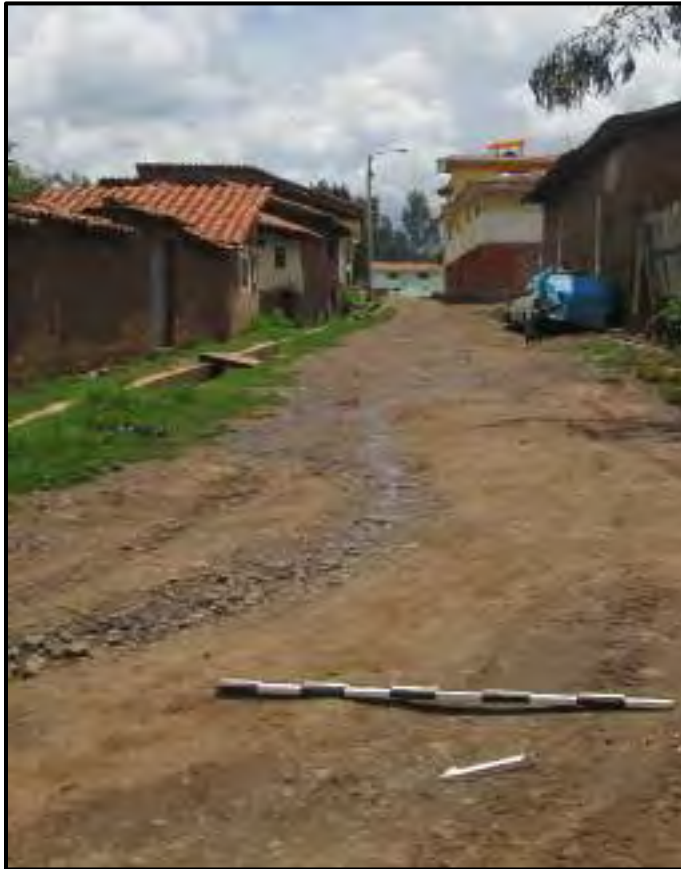
### **Ilustración 81**

Continuando con el recorrido a 2800 ml del punto cero aproximadamente prosiguiendo con el recorrido del camino en este tramo observamos que el camino ya es impactado por fenómenos antrópicos el estado de conservación es malo.

Camino Afectado por Fenómenos Antrópicos

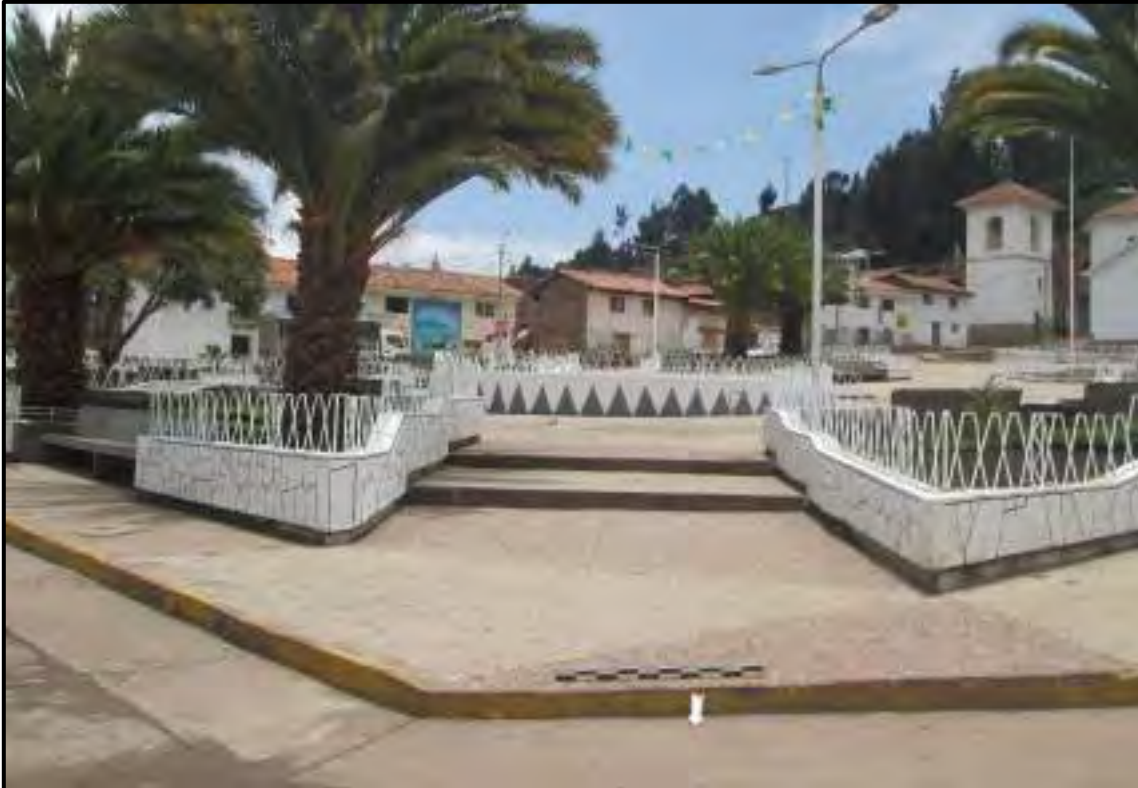
**Ilustración 82**

Siguiendo con el recorrido a 2126 ml del punto cero aproximadamente vista de inicio de la Plaza de armas de Huanoquite direccion al centro de la plaza proyeccion de camino se ve reemplazo por via asfaltada contemporanea.

Nota: Camino Inca pasa por el medio de la plaza de Huanoquite
