**UNIVERSIDAD NACIONAL DE SAN ANTONIO ABAD DEL  
CUSCO**

**TESIS**

**ESTUDIO DEL CAMINO PRE HISPANICO DE ANCASCHACA –  
PUENTE INCA HUACACHACA – CAMINO AL KUNTISUYO**

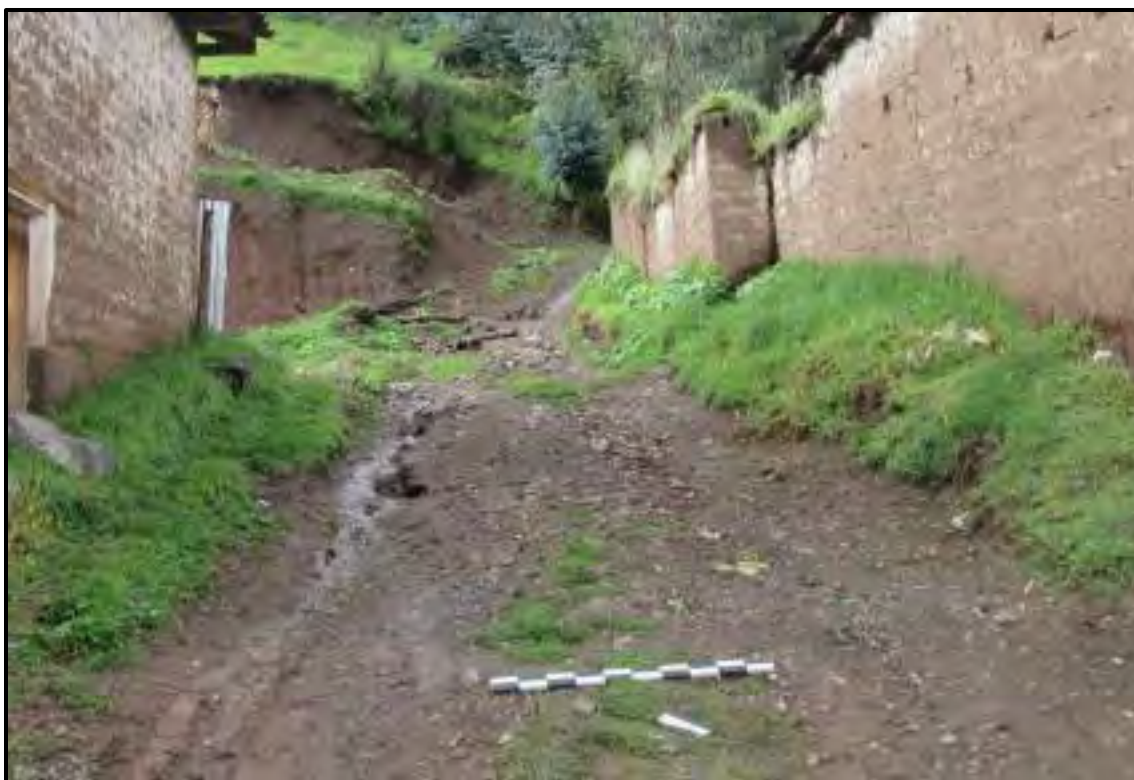
**Ilustración 83**

Continuando con el recorrido a 2130ml desde el punto cero aproximadamente, el camino ha sufrido la pérdida total de sus características arquitectónicas mas no su traza, para continuar el recorrido del camino, la senda es tierra apisonada con algunos elementos líticos sueltos observamos a ambos lados casa contemporáneas que son el causante de la pérdida del camino, formación del camino es zigzagueante el estado de conservación es malo.

Camino Corte de Talud

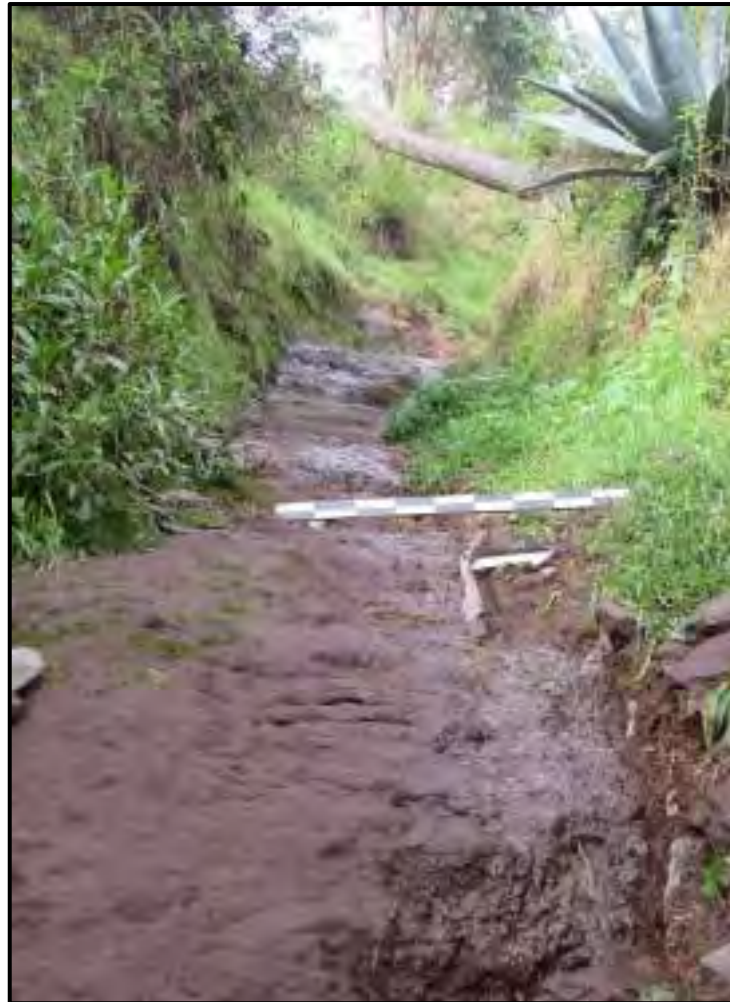
**Ilustración 84**

Siguiendo con el recorrido a 2150 ml del punto cero aproximadamente, la técnica constructiva excavado y/o tallado en afloramiento rocoso, se puede ver el desgaste del afloramiento rocoso para que pueda pasar el camino hacia el lado izquierdo de la calzada se observa afloramiento rocoso cubierto de vegetación arbustiva esto sirve como límite del camino, hacia el lado derecho de la senda se ve vegetación arbustiva esto sirve como límite del camino el ancho es 1.50 m , la formación de esta sección es zigzagueante, el estado de conservación es malo.

Nota: Excavado y/o en Afloramiento rocoso

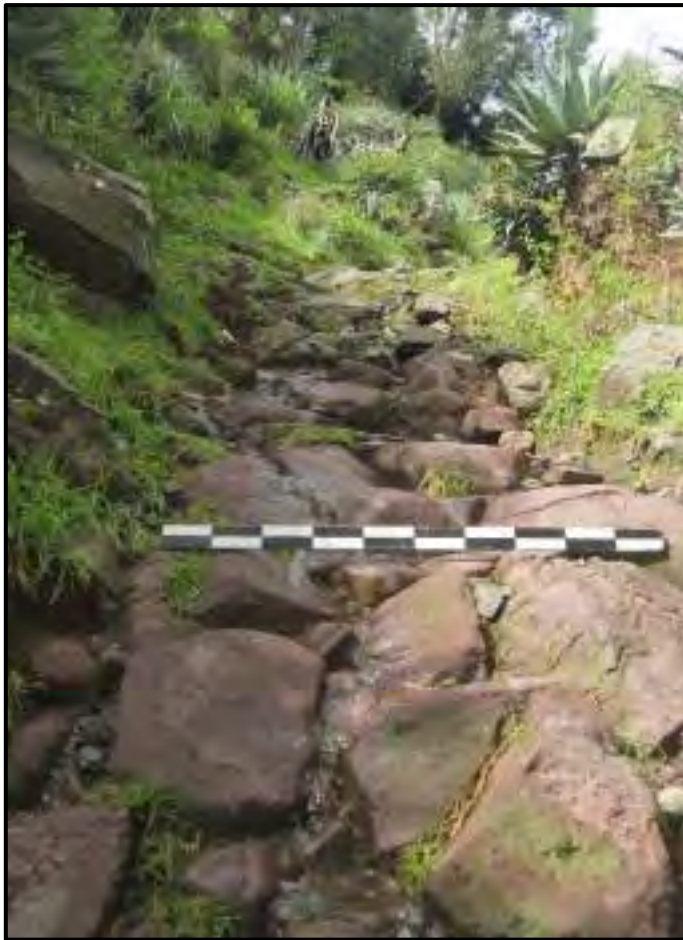
**Ilustración 87**

Siguiendo con el recorrido a 2200ml del punto cero aproximadamente la técnica constructiva es plataforma corte talud empedrada, en la calzada se dispusieron piedras, las cuales no conservan una regularidad en cuanto a forma, observamos un empedrado con elementos lítico en malas estado de conservación producidas por las aguas pluviales que discurren por todo el sendero, se observa bastante humedad. a ambos extremos del camino, existe vegetación arbustiva de diferentes especies que delimita con los terrenos adyacentes, el ancho de la calzada es 1.20 m aproximadamente, la formación del camino es zigzagueante, el estado de conservación es malo.

Nota: Plataforma Corte Talud Empedrado

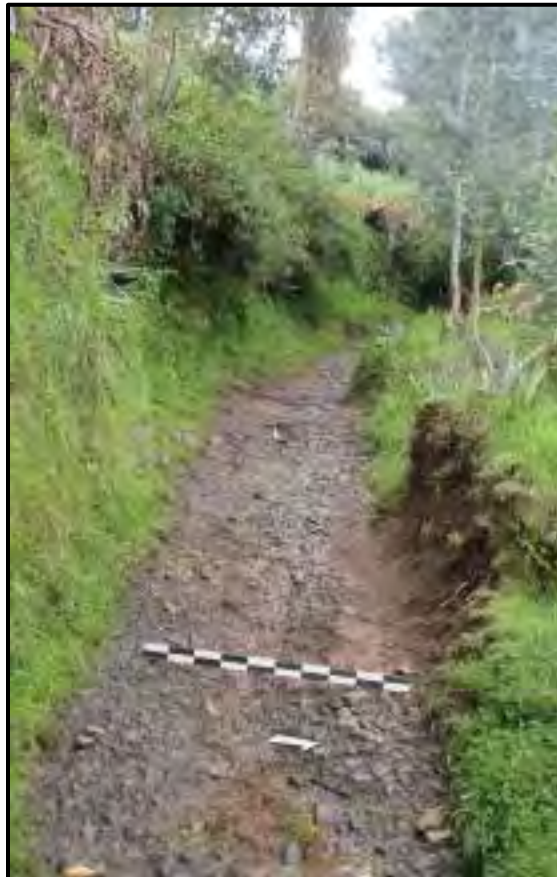
### **Ilustración 88**

Continuando con el recorrido a 2220ml, del punto cero aproximadamente el camino es despejado, su trazado se distingue por la simple rastrillada o limpieza sin otra característica constructiva complementaria este tipo de camino suele aparecer con frecuencia en lugares aplanados atravesando grandes distancias, observamos la senda esta con gravilla pequeña contemporánea se puso para transitar y evitar las aguas pluviales a ambos extremos del camino prospeccionado existe vegetación arbustiva de diferentes especies que delimita con los terrenos adyacentes, el ancho de la calzada es 1.50 m aproximadamente, la formación del camino es zigzagueante, el estado de conservación es malo.

Nota: Camino Despejado

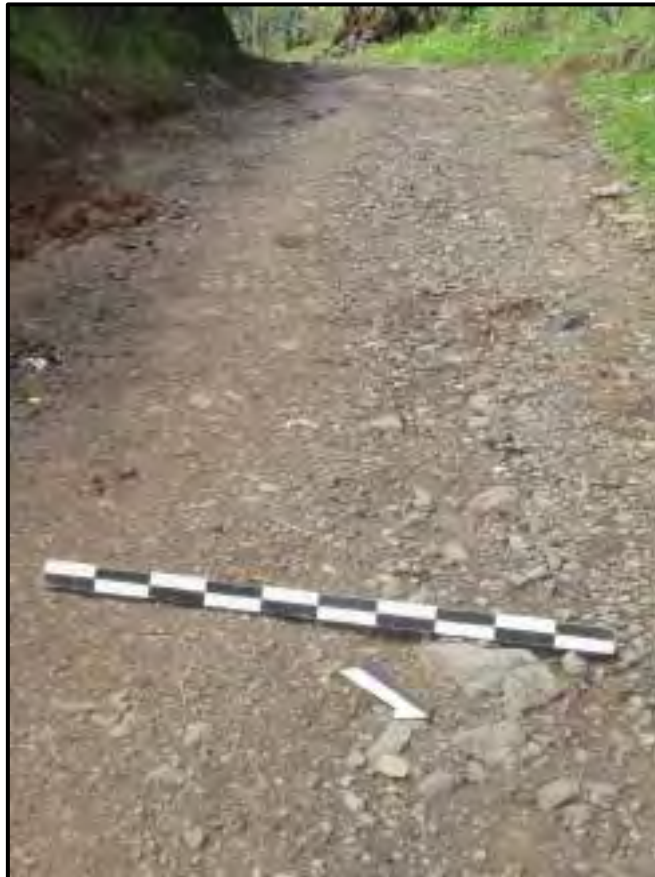
### **Ilustración 90**

A 2, 260 ml. del punto cero aproximadamente seguimos con el recorrido el camino es calzada elevada, eran construidas cuando el camino debía descender o ascender rápidamente, observamos que la senda está cubierta con gravilla menuda contemporánea se puso para transitar y evitar las aguas pluviales, a ambos extremos del camino existe vegetación arbustiva de diferentes especies que delimita con los terrenos adyacentes, la formación del camino es curvilínea el estado de conservación es malo el ancho de la calzada es 2.00.

Nota: Calzada Elevada

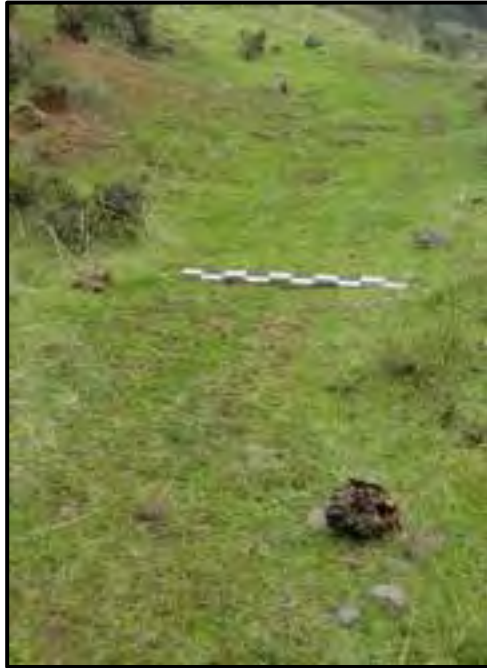
### **Ilustración 91**

A 2, 280ml del punto cero aproximadamente se registra camino tipo calzada elevada se trata de aquellos caminos que muestran una ligera elevación con respecto al nivel de la tierra, observamos que toda la calzada esta con cobertura vegetal, está ya impactada por fenómenos antrópicos. Su estado de conservación es malo, ya que se presenta kikuyo en toda la plataforma del camino.

Nota: calzada elevada

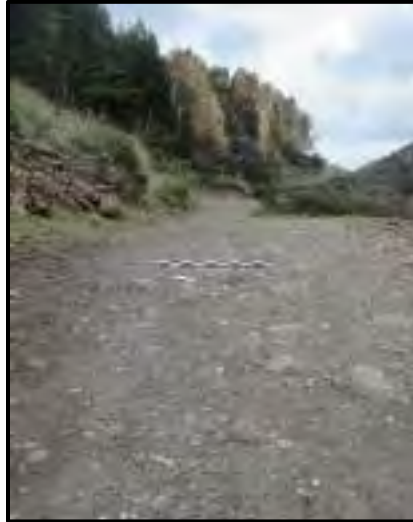
**Ilustración 92**

A 2,300 ml des del punto cero aproximadamente observamos que todavía queda evidencia de la senda del camino Inca a pesar de que ya está impactada por fenómenos antrópicos con la trocha carrozable.

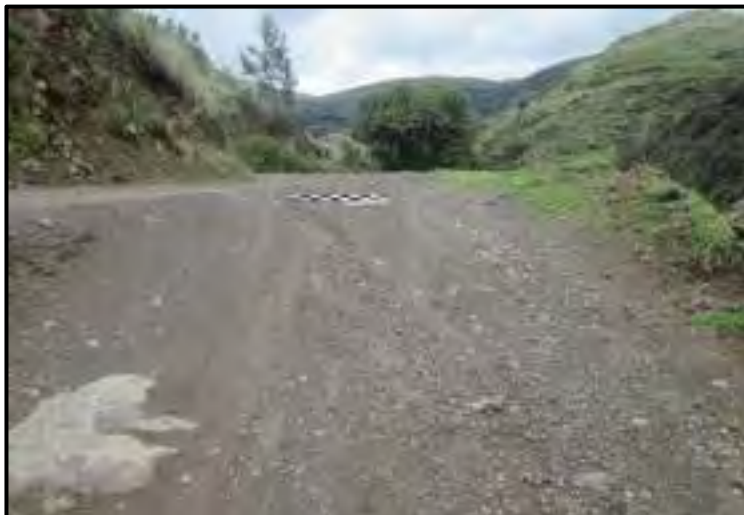
**Ilustración 93**

A 2, 360 ml desde el punto cero aproximadamente se registra el camino proyección por reemplazo superpuesto por trocha carrozable con trazo rectilíneo con tierra compacta.

Camino Afectado por Fenómenos Antrópicos

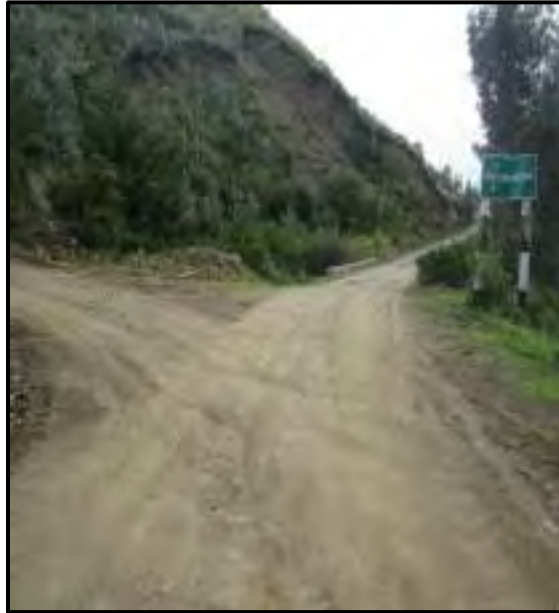
**Ilustración 94**

A 2,380 ml desde el punto cero aproximadamente Se registra el camino proyección por reemplazo superpuesto por trocha carrozable con trazo rectilíneo con tierra compacta, se observa una bifurcación con la comunidad de Rayan cancha.

Camino Afectado por trocha carrozable

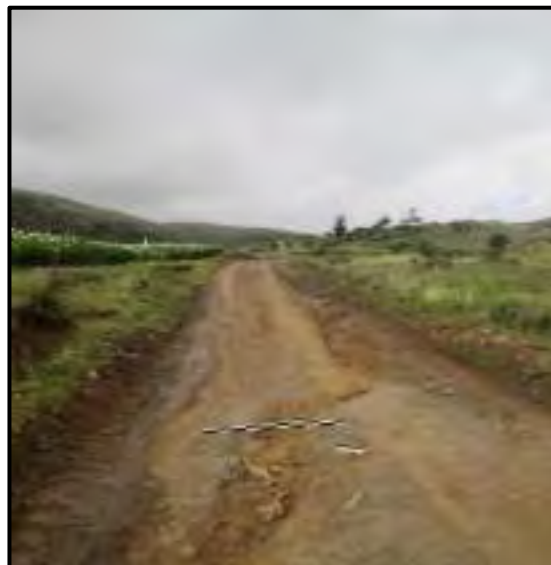
**Ilustración 95**

A 2,400 ml desde el punto cero aproximadamente Se puede observar que el tiempo la mano del hombre y la naturaleza, causaron que el camino pierda sus componentes, en muchas secciones desaparecieron por completo a causas de cultivos presentes en la zona. en los años que transcurrieron desde su abandono. El estado de conservación es malo

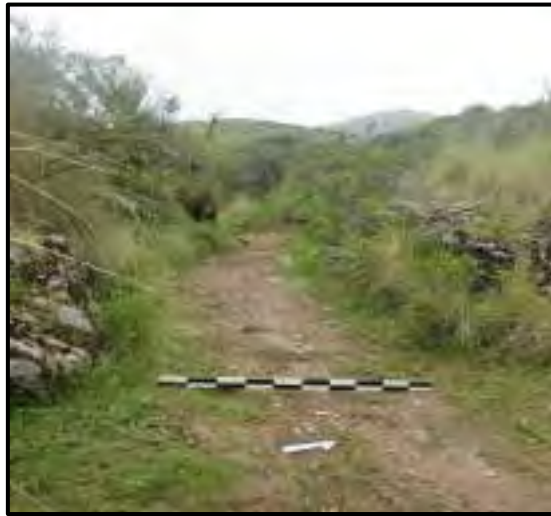
#### **Ilustración 96**

A 2,420 ml, desde el punto cero aproximadamente, continuando con el recorrido podemos observar el grado de destrucción del camino por fenómenos antrópicos se ve la presencia de gravilla pequeña contemporánea a ambos extremos del camino prospeccionado existe vegetación arbustiva de diferentes especies que delimita con los terrenos adyacentes, el ancho de la calzada es 1.50 m, el estado de conservación malo.

Camino Afectado por la mano del hombre

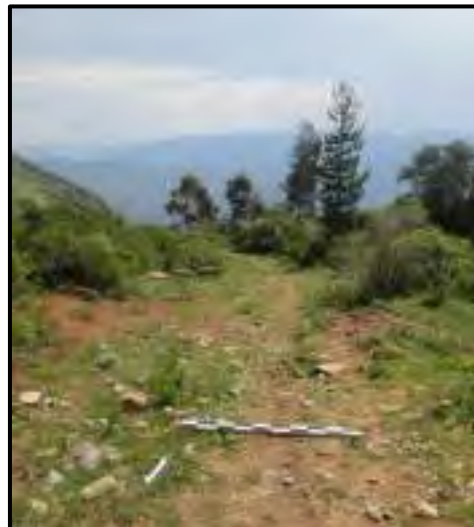
#### **Ilustración 97**

2,440 ml desde el punto cero aproximadamente siguiendo con la prospección arqueológica observamos este tramo está impactado por fenómenos antrópicos y naturales la senda está cubierta con vegetación y elementos líticos sueltos pequeños los límites de la calzada son los terrenos adyacentes cubiertos de vegetación arbustiva, el ancho de la calzada es aproximadamente 2.00 m el estado de conservación malo.

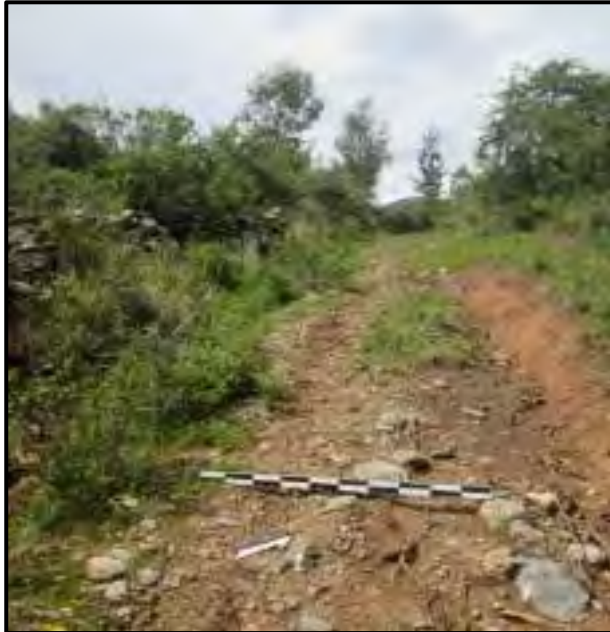
**Ilustración 98**

A 2460 ml desde el punto cero aproximadamente continuando con el recorrido se puede apreciar el grado de destrucción de esta sección, el camino no fue destruido por completo persistiendo hasta hora el trazo, la senda está cubierta con gravilla pequeña contemporánea a ambos extremos del camino existe vegetación arbustiva de diferentes especies que delimita con los terrenos adyacentes, el estado de conservación es malo el ancho de la calzada es 1.50 m aproximadamente. en este tramo seguimos descendiendo hacia Loretuyoq.

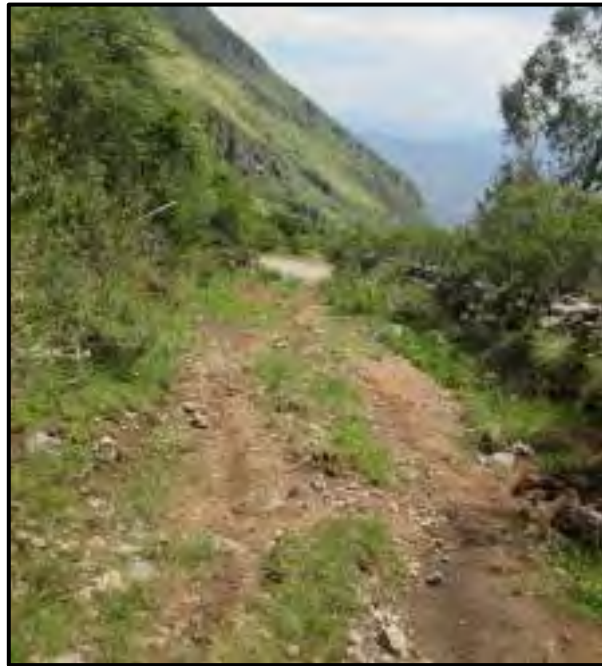
#### **Ilustración 100**

A 2480ml desde el punto cero aproximadamente, siguiendo con la prospección arqueológica observamos este tramo esta impactado por fenómenos antrópicos y naturales la senda está cubierta con vegetación y elementos líticos sueltos pequeños los límites de la calzada son los terrenos adyacentes cubiertos de vegetación arbustiva, el ancho de la calzada es aproximadamente 2.00 m el estado de conservación malo.

Camino Afectado por Fenómenos Antrópicos

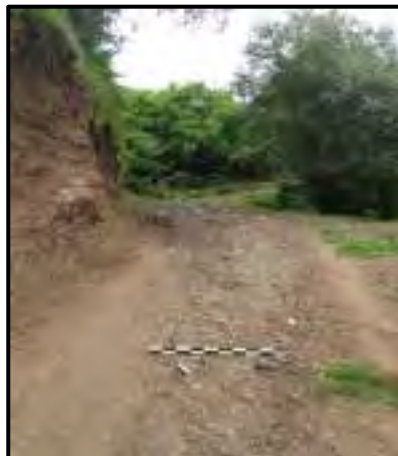
#### **Ilustración 101**

A 2500 ml desde el punto cero aproximadamente seguimos con el recorrido el camino se ve que ha sido afectado por fenómenos antrópicos solo queda la traza de la senda que nos permite seguir el recorrido observamos que la senda esta con gravilla pequeña. Contemporánea a ambos extremos del camino existe vegetación arbustiva de diferentes especies que delimita con los terrenos adyacentes, el ancho de la calzada es 1.50 m aproximadamente, el estado de conservación es malo.

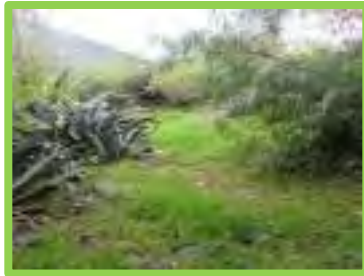
Camino impactado por agentes antrópicos

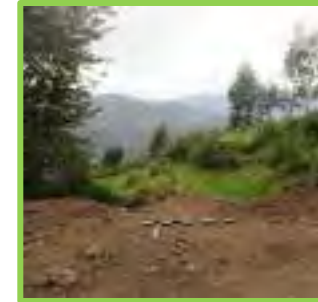
Camino de Loretuyoq a Huacachaca impactado por agentes antrópicos

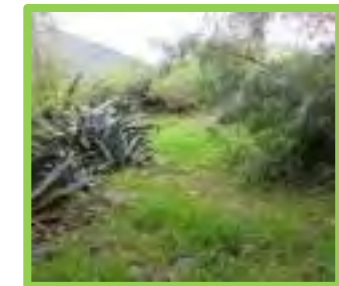
Senda impactada por agentes antrópicos

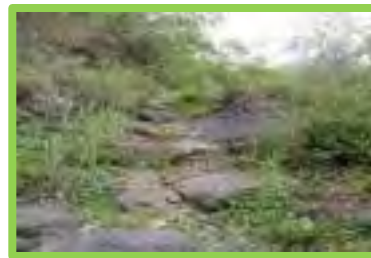
Senda impactada por agentes antrópicos

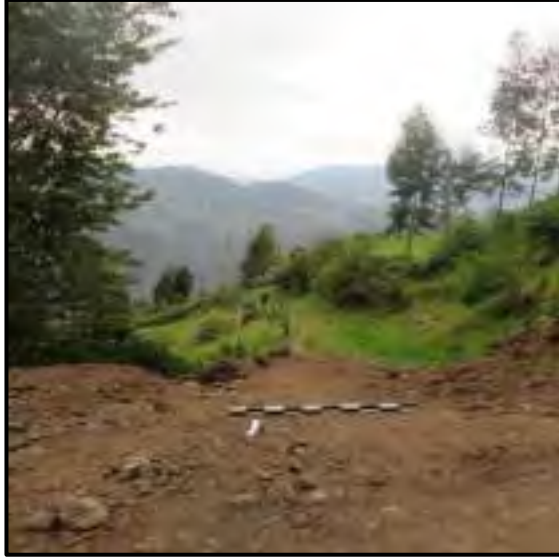
### **Ilustración 103**

A 2520 ml desde el punto cero aproximadamente continuamos con el recorrido de Loretuyoq este tramo está impactado por los pobladores para hacer una trocha carrozable ya no existe calzada, a ambos extremos del camino prospeccionado existe vegetación arbustiva de diferentes especies que delimita con los terrenos adyacentes, el estado de conservación es malo

Nota: Camino Impactado para hacer trocha carrozable

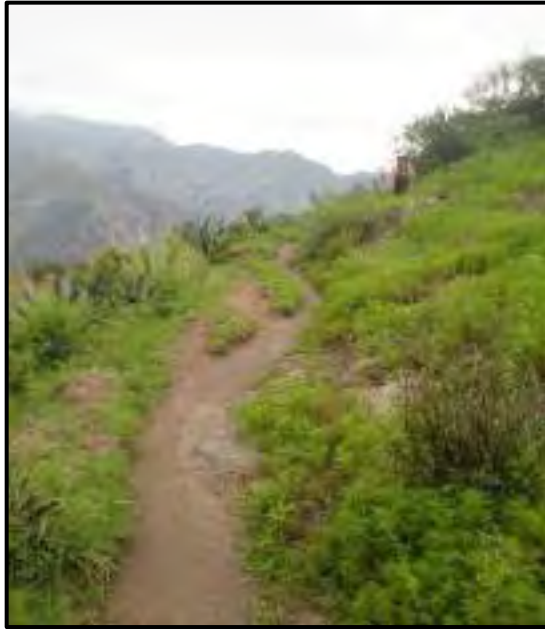
### **Ilustración 104**

A 2540 ml desde el punto cero aproximadamente en este tramo la senda ya fue impactada por agentes antrópicos entonces ya se ha perdido queda el trazo del camino los bordes están con cobertura vegetal en ambos lados

Nota: Tramo donde no queda ni huella del camino original

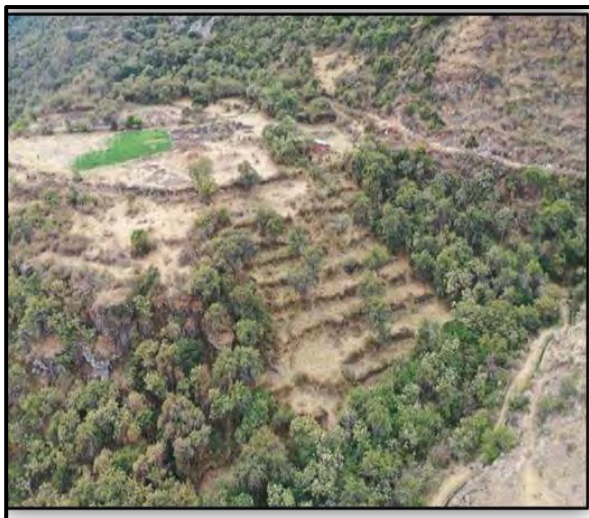
### Ilustración 106

En cuanto a su estado de conservación es mala se produjeron varios colapsamientos de los andenes justamente a falta de trabajos de conservación; otro de los factores de destrucción es la presencia de vegetación arbórea que creció en la estructura de los muros. El año 2019 cuando se hizo la prospección de la zona ya no se ve nada ya la vegetación cubrió toda la zona arqueológica.

Nota: Sitio Arqueológico Kusimarka

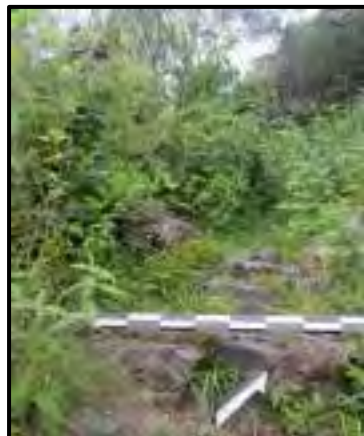
#### **Ilustración 111**

A 3000 ml desde el punto cero aproximadamente la tecnología constructiva plataforma corte talud empedrado se dispusieron los elementos líticos, las cuales no conservan una regularidad en cuanto a forma y tamaño, observamos en este tramo la calzada empedrada se observa un peldaño de la escalinata, los elementos líticos están cubiertos de vegetación, a ambos extremos del camino, existe vegetación arbustiva de diferentes especies que delimita con los terrenos adyacentes, el ancho de la calzada es 1.20 m aproximadamente, el estado de conservación en completo abandono.

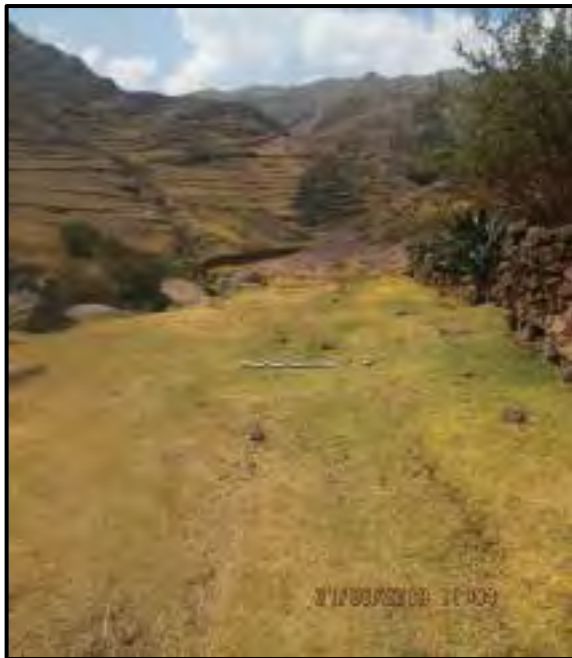
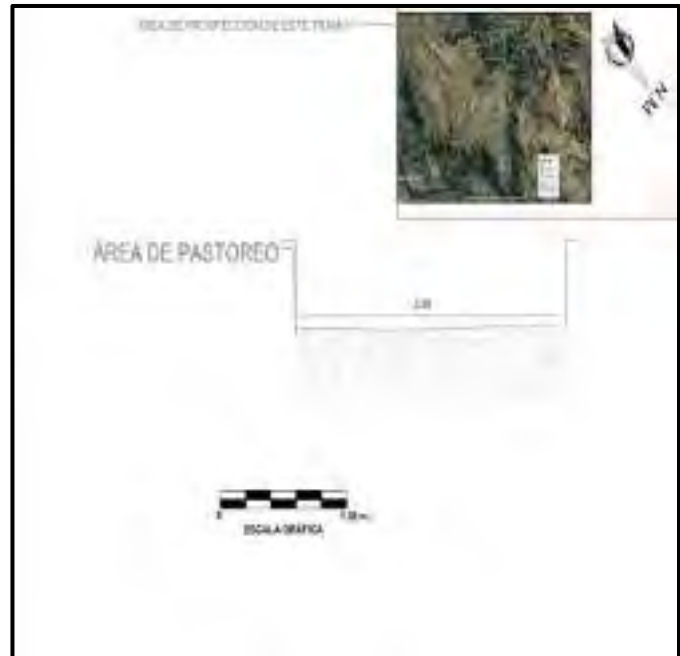
**Ilustración 116**

Nota: Camino Despejado

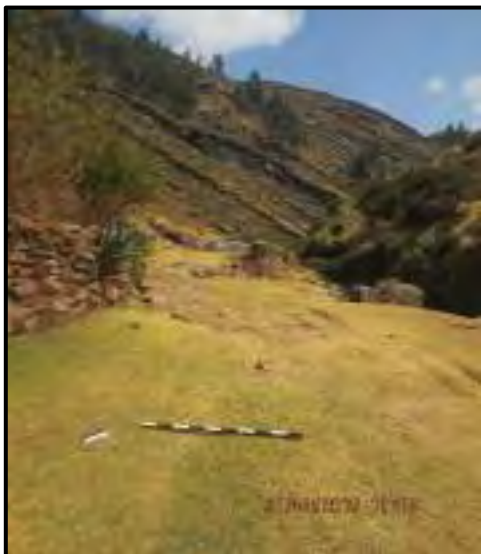
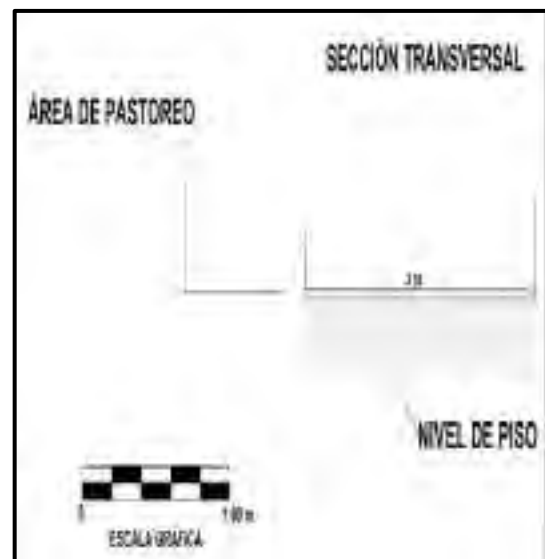
**Ilustración 117**

Nota: Camino Despejado

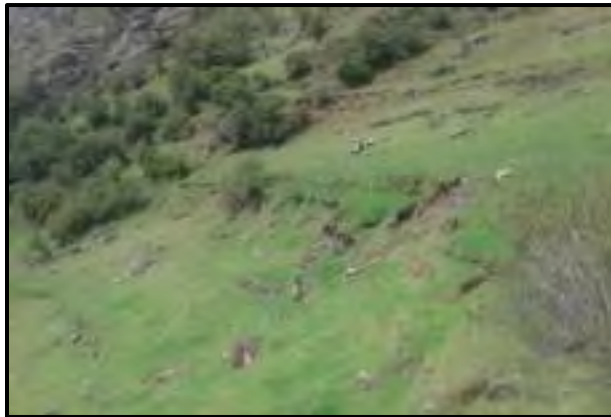
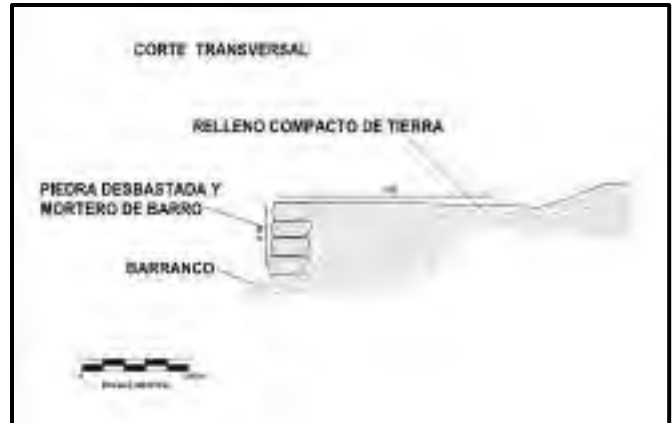
**Ilustración 118**

CAMINO CORTE TALUD

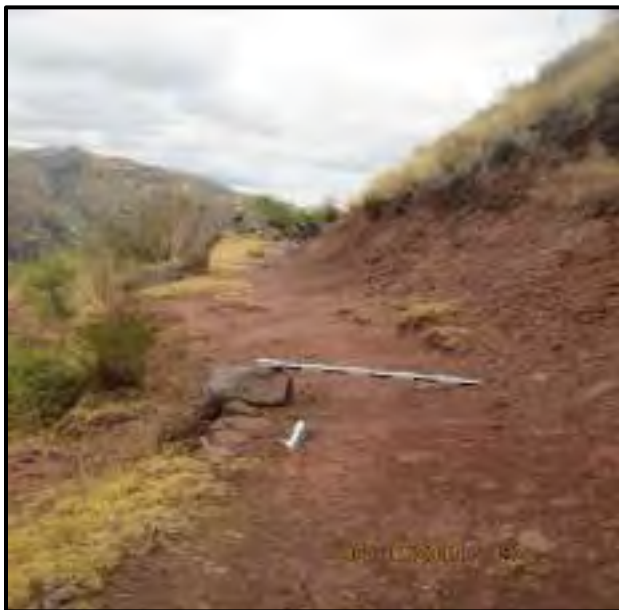
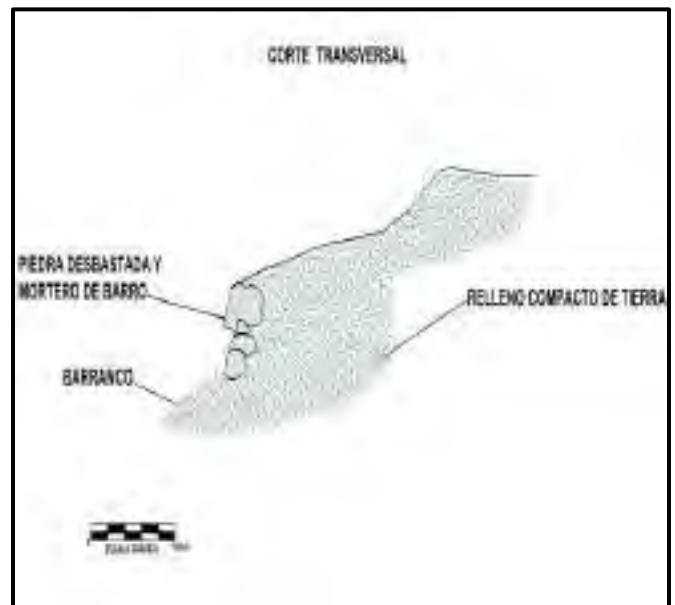
**Ilustración 119**

CAMINO CORTE TALUD

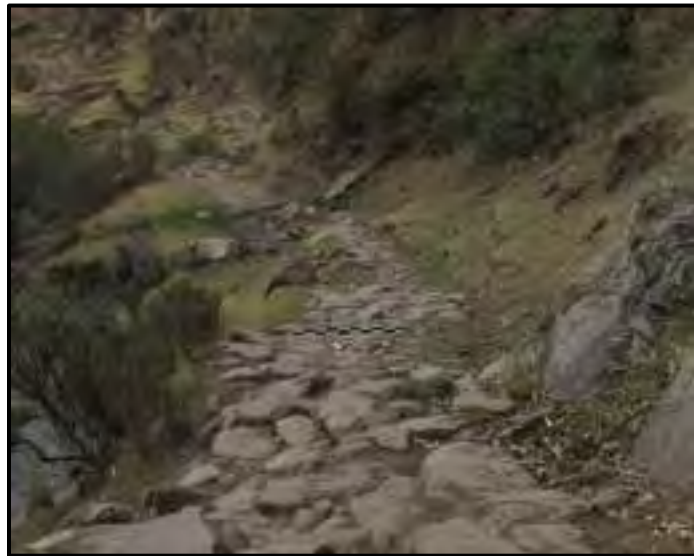
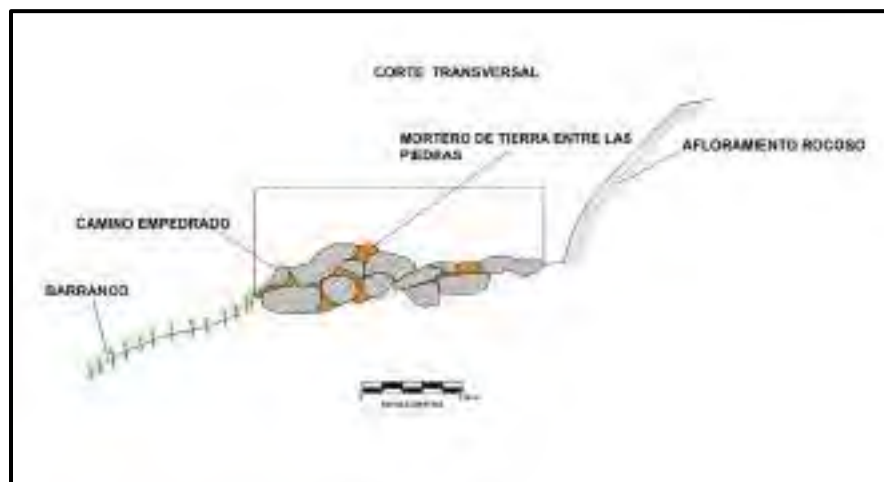
**Ilustración 120**

Esta tipología de camino se puede apreciar muy a menudo, puesto que es más común en muchas secciones de la investigación, se trata de aquellos tramos de camino donde en el piso se dispusieron piedras, las cuales se conservan una regularidad en cuanto a forma y tamaño suelen estar presentes en terrenos sedimentarios es muy frecuente que este tipo de camino este sobre elevado algunos centímetros respecto al suelo el estado de conservación es regular, el ancho de la calzada es de 1.50m la senda, se eleva por las faldas del cerro, sobre una terraza, donde se puede observar claramente el empedrado del camino, con roca arenisca trabajada con muro de contención en regular estado de conservación.

CAMINO EMPEDRADO

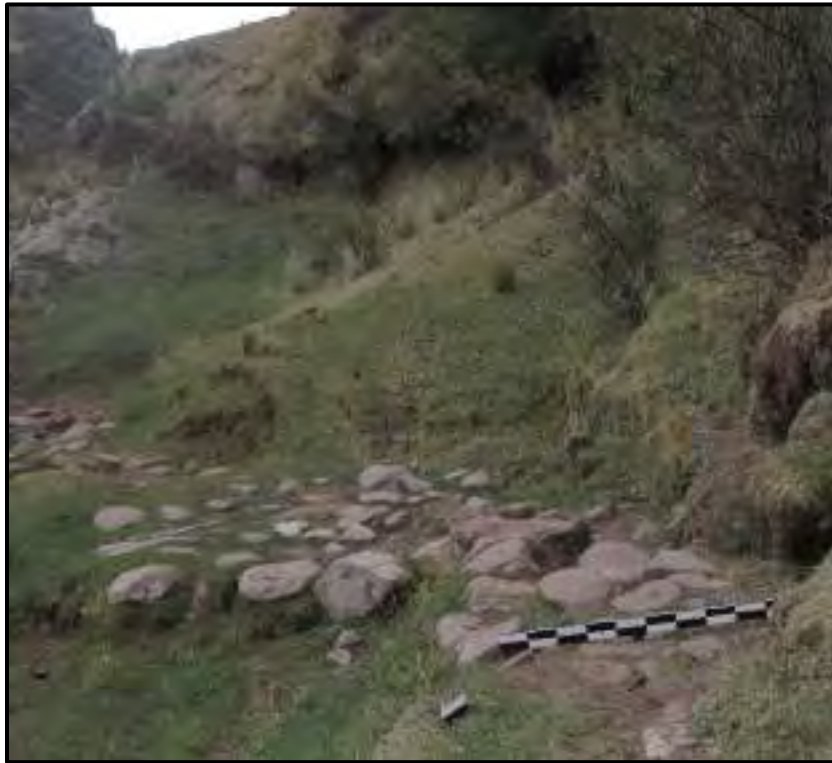
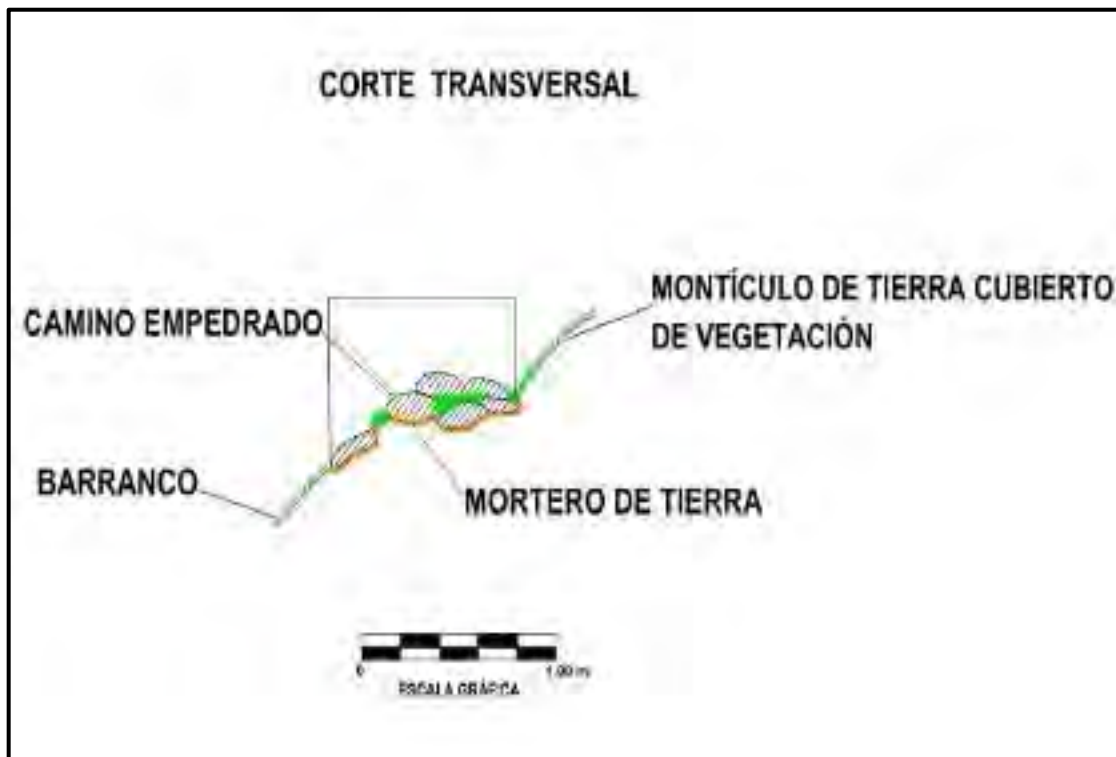
**Ilustración 121**

**CAMINO EMPEDRADO**

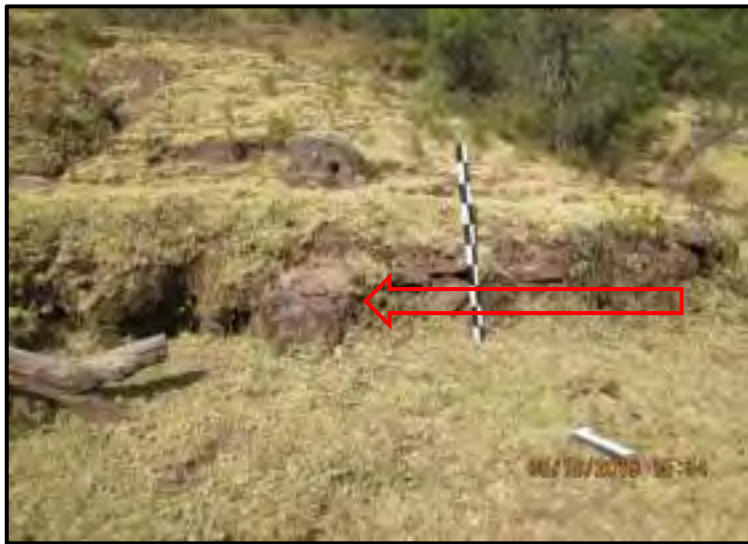
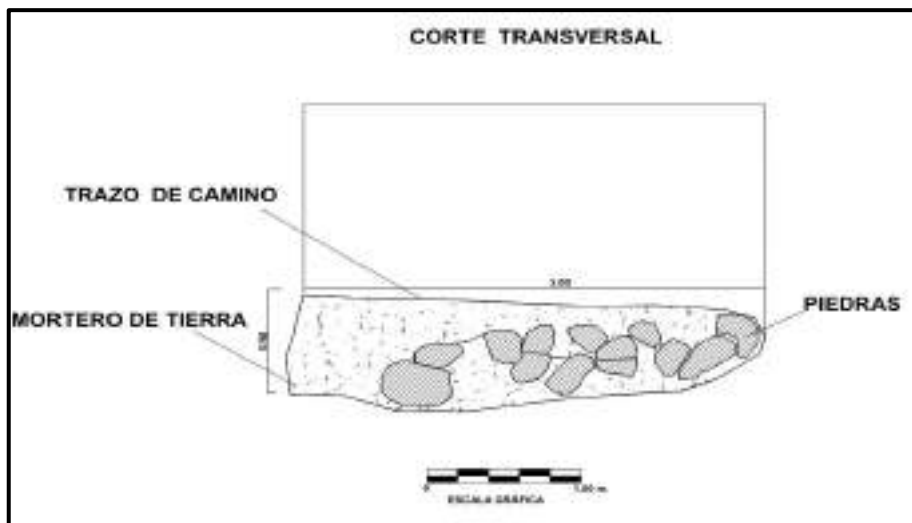
**Ilustración 122**

Este tipo de camino se construye sobre la superficie del terreno, relleno de tierra dentro de un muro lateral bajo. De esta manera, se consigue una plataforma regular elevada que es atravesada por canales de drenaje superficiales abiertos u ocultos por un revestimiento de piedras esta calzada puede estar empedrada o cubierta simplemente por tierra, esta técnica constructiva se halla en este sector puesto que el terreno es ligeramente en pendiente por lo que fue necesario la construcción del muro lateral para evitar el colapso de la calzada, el empedrado de la traza del camino en la actualidad se encuentra en un estado de conservación mala, a consecuencia de la cobertura vegetal propio de la zona alto andina.

CALZADA ELEVADA

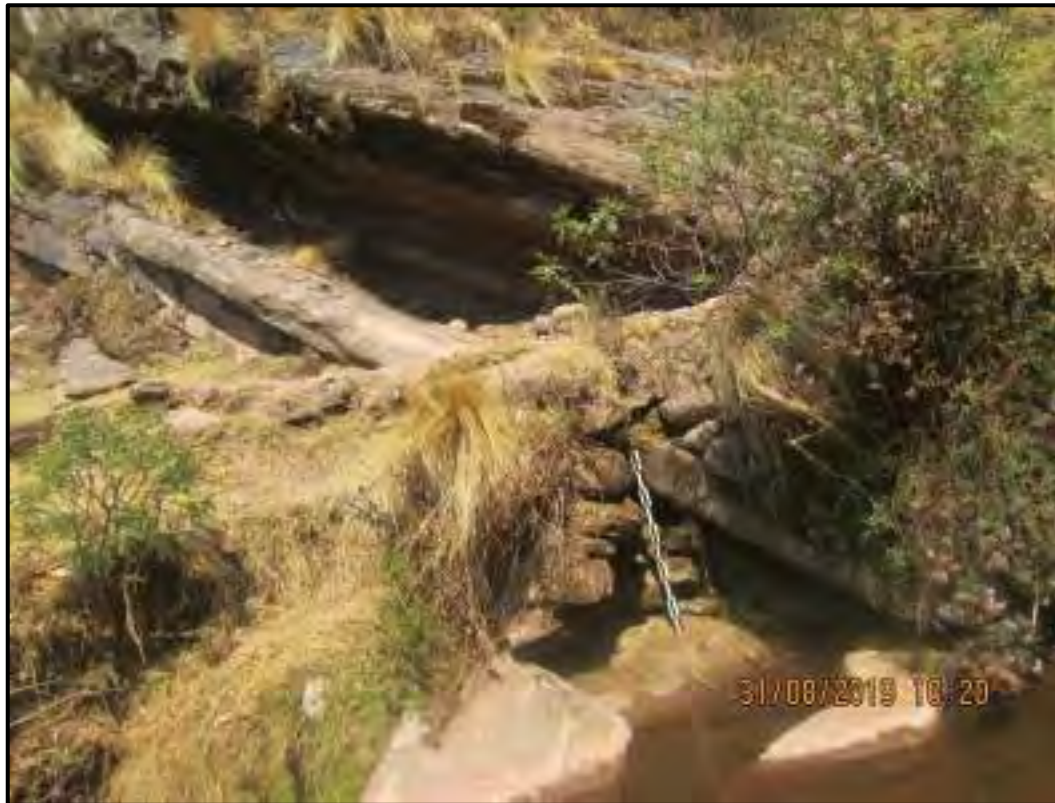
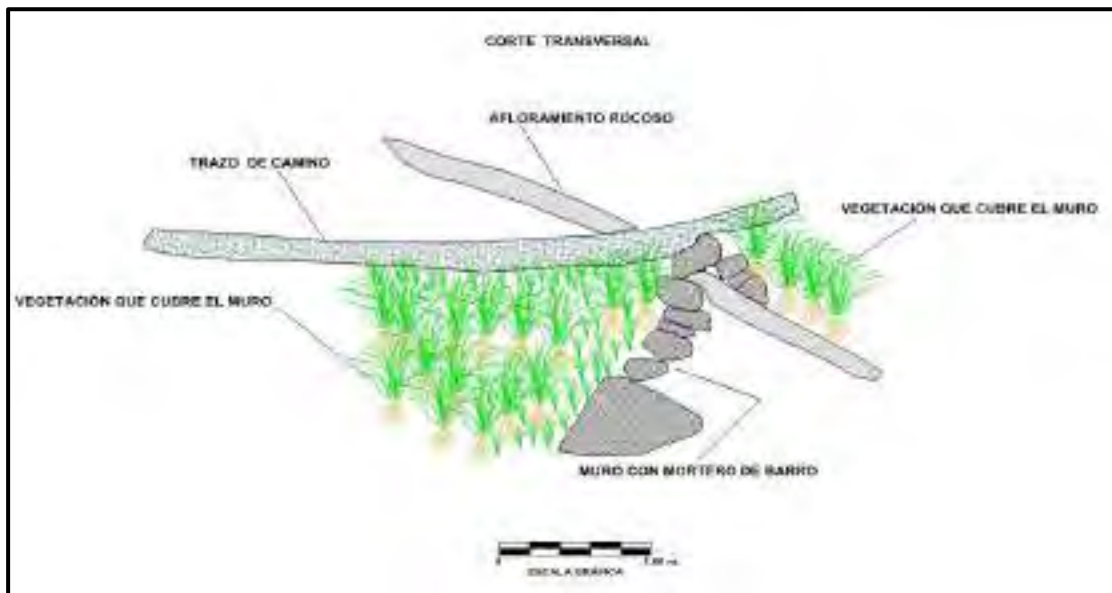
### Ilustración 123

CALZADA ELEVADA

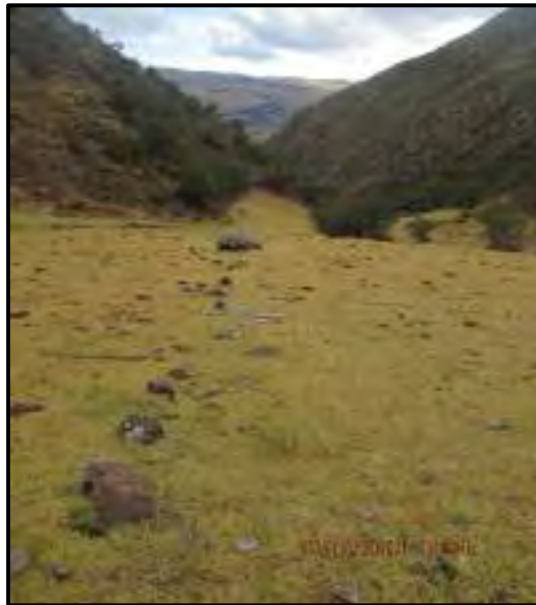
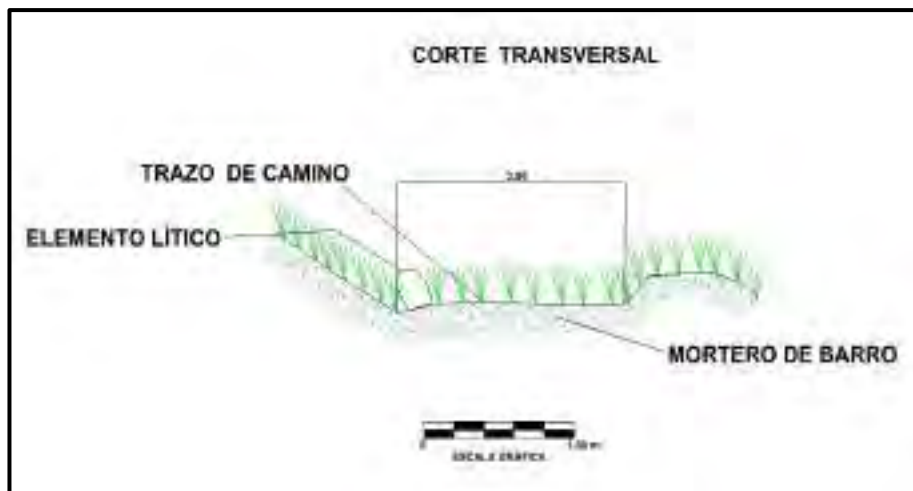
**Ilustración 124**

Su trazado se distingue por la simple rastrillada o limpieza sin otra característica constructiva complementaria, hacia los bordes de la calzada se disponen “hileras de piedras que sin llegar a constituir un muro hacían las veces de amojonado demarcatorio. Estas hileras podrían estar a ambos lados de la calzada o solo a uno, como podemos observar en este tramo la hilera de piedras solo se ve en un borde de la calzada el otro borde es muy escasa los elementos líticos, se ve también que la senda tiene una cobertura vegetal de kikuyo y esto hace que no podamos ver los elementos líticos en su totalidad el estado de conservación es regular.

Camino Despejado y Amojonado

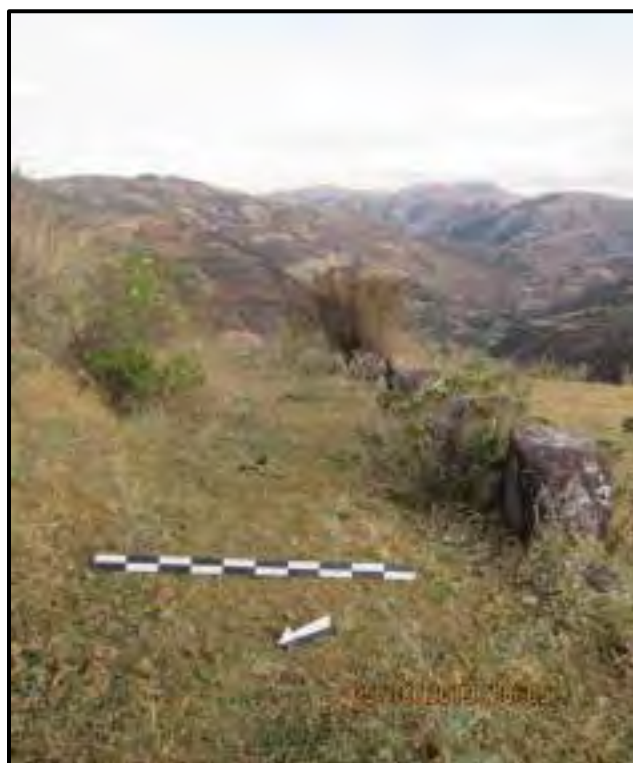
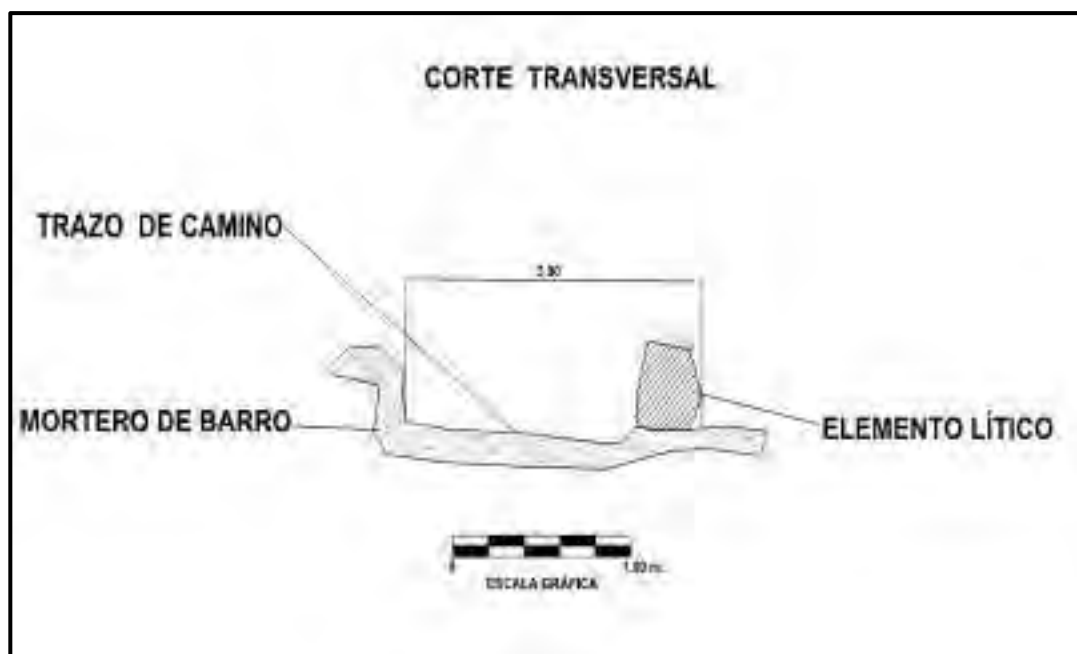
### Ilustración 125

CAMINO AMOJONADO

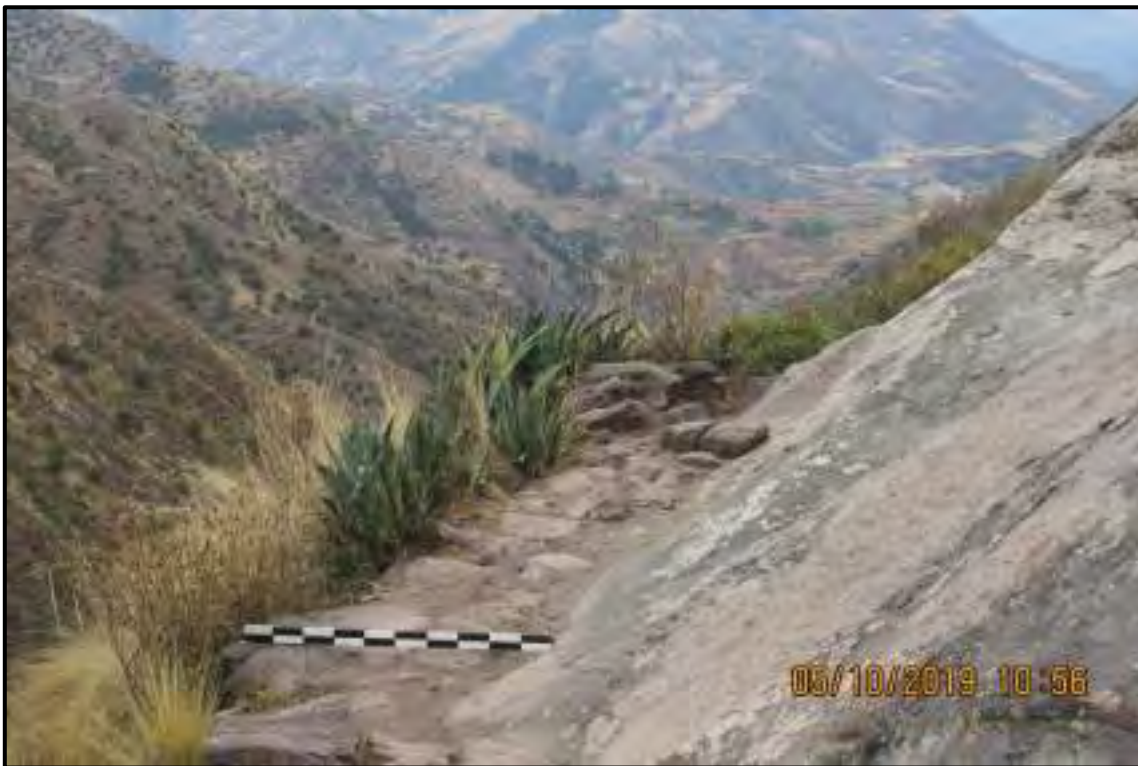
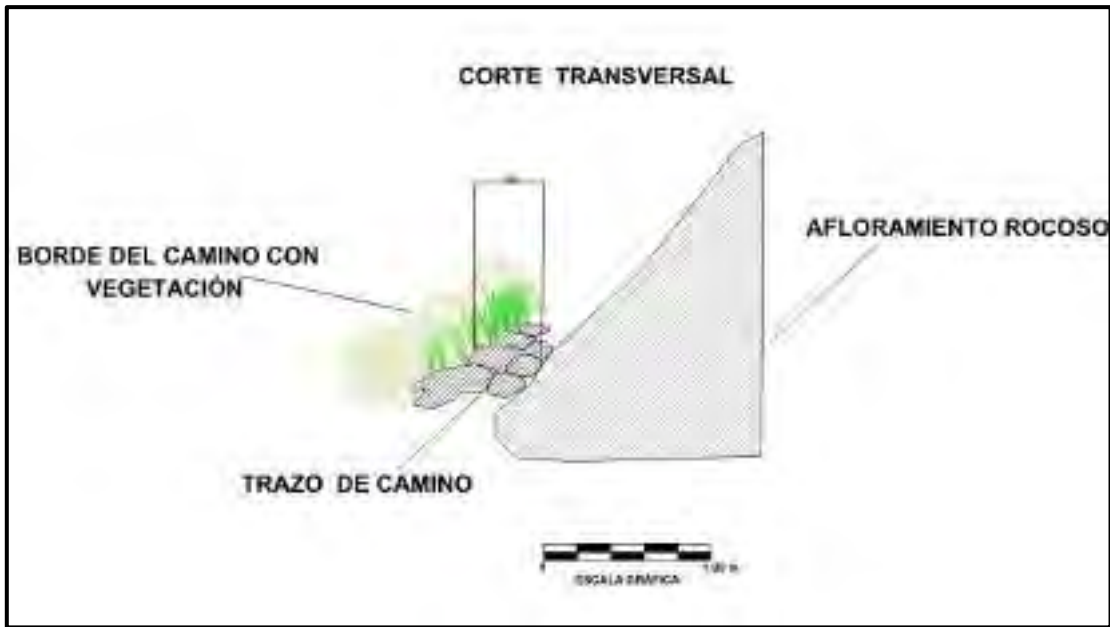
**Ilustración 126**

Esta tipología se puede observar claramente en la quebrada Chakollo donde el camino tenía que ascender o descender rápidamente, por lo general se ve cuando se atraviesa una quebrada fue emplazado sobre un terreno en pendiente, la plataforma del camino tiene un muro de contención, este tipo de camino solo se puede observar en esta zona puesto que la geografía se acondiciona para esta tipología. El material lítico empleado para la construcción de este camino es afloramiento rocoso y el empedrado es con roca arenisca lo cual abunda en este tramo. El estado de conservación es regular, ya que los agentes medio ambientales y antrópicos son el principal causante de los desmoronamientos de los muros.

PLATAFORMA SOBRE AFLORAMIENTO ROCOSO

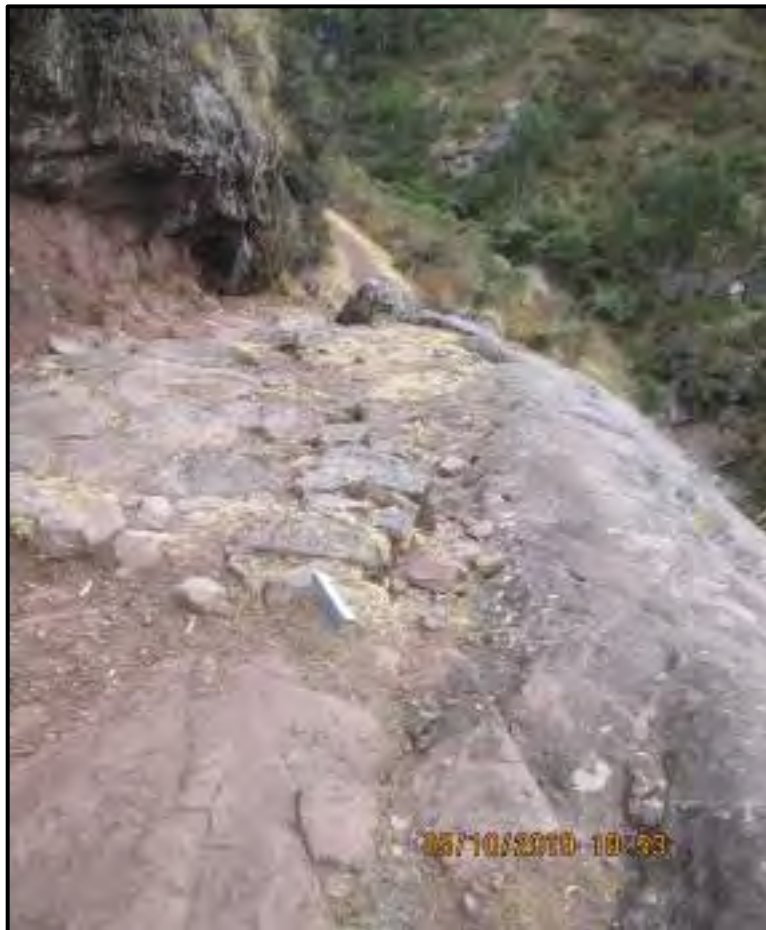
**Ilustración 127**

**PLATAFORMA SOBRE AFLORAMIENTO ROCOSO**
