**UNIVERSIDAD NACIONAL DE SAN ANTONIO ABAD DEL  
CUSCO**

**TESIS**

**ESTUDIO DEL CAMINO PRE HISPANICO DE ANCASCHACA –  
PUENTE INCA HUACACHACA – CAMINO AL KUNTISUYO**

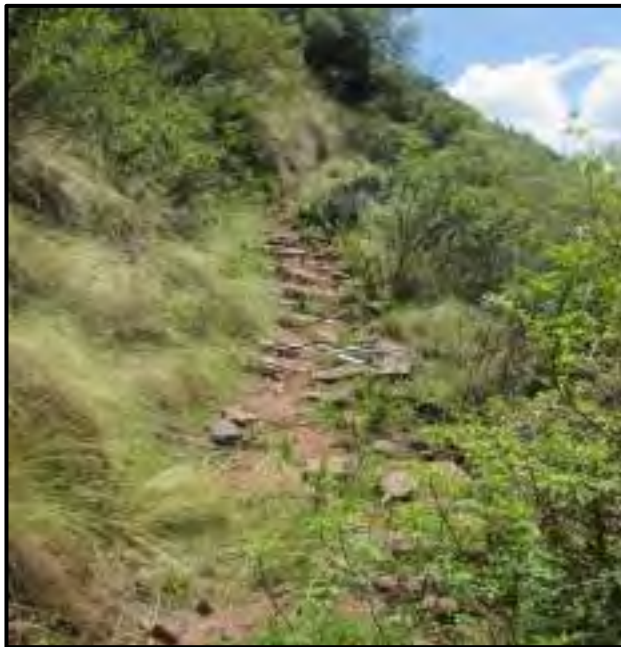
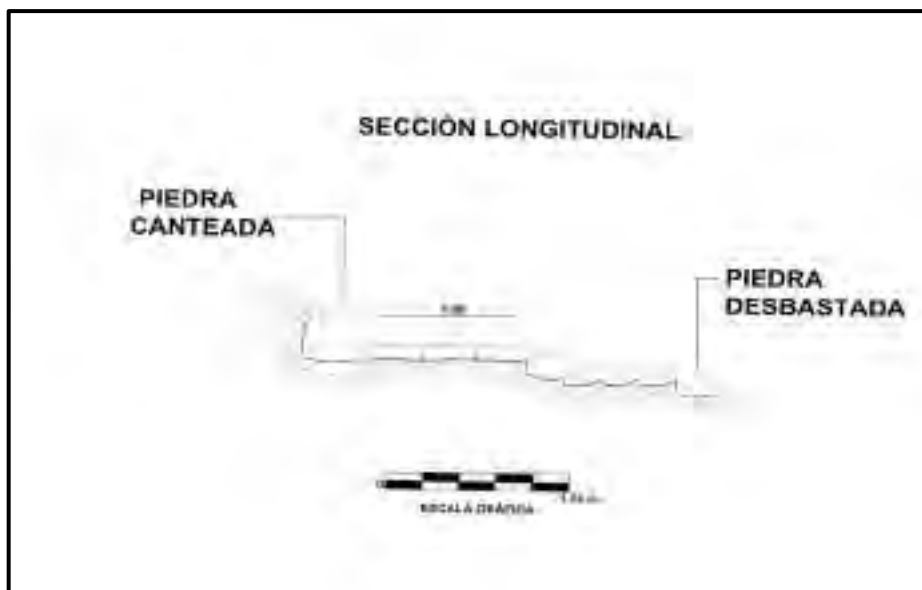
**Ilustración 128**

Las escalinatas eran construidas cuando el camino debía descender o ascender rápidamente, los constructores incas recurrieron a la construcción de escalinatas o gradas las cuales estaban formadas por peldaños tallados y dispuestos sobre el camino o bien lo tallaban sobre la roca madre en el sub tramo que varían en dimensiones de huellas y contrahuellas, la escalinata va adosada al afloramiento rocoso, como lo vemos en este tramo.

Camino con escalinatas

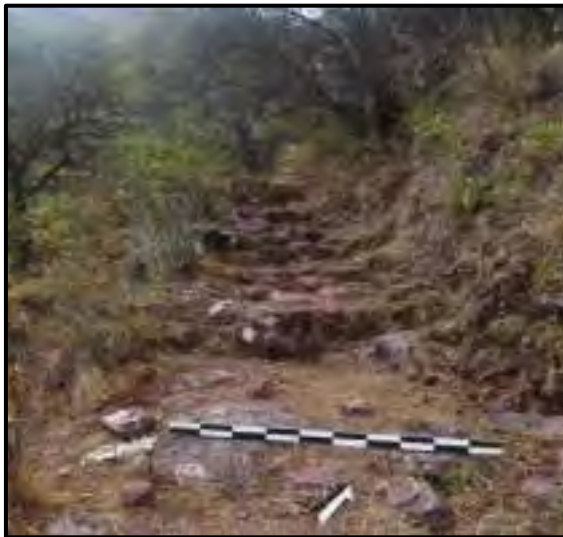
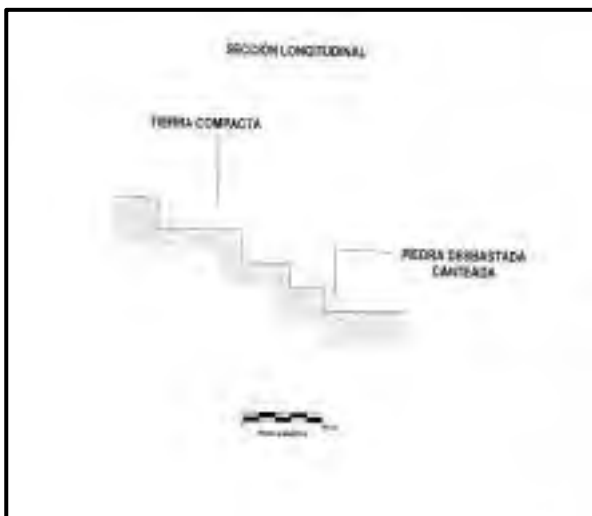
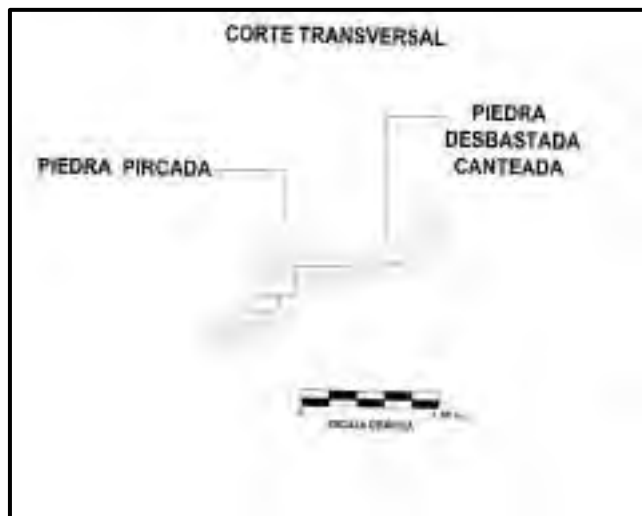
**Ilustración 129**

La técnica constructiva de estas escalinatas se aprecia en el subtramo de Ancaschaca - Paucarpata. Donde se puede apreciar que las escalinatas en un 25% se encuentran en estado de conservación regular, el material empleado para la construcción son las rocas areniscas, las cuales son fáciles de trabajar.

ESCALINATA Y PLATAFORMA EN RAMPA
