**UNIVERSIDAD NACIONAL SAN ANTONIO ABAD DEL CUSCO  
FACULTAD DE INGENIERIA GEOLOGICA, MINAS Y METALURGIA  
ESCUELA PROFESIONAL DE INGENIERIA DE MINAS**

**“INFLUENCIAS DEL MANTENIMIENTO DE VÍAS DE ACARREO EN  
LA PRODUCTIVIDAD DEL TAJO FERROBAMBA – MINERA LAS  
BAMBAS – APURÍMAC”**

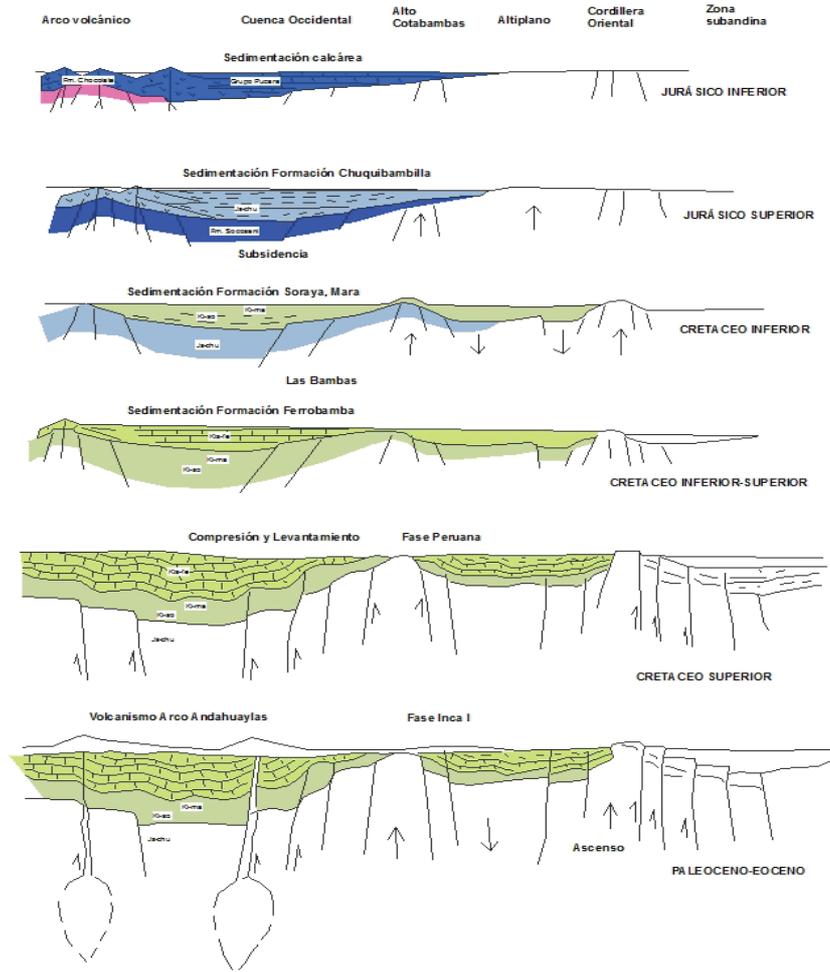
Figura 3: Secciones esquemáticas de la geología histórica - Mesozoico (Jurásico – Cretáceo – Paleógeno).

Las unidades del Grupo Yura se formaron durante la sedimentación marina - continental que ocurrió durante el Mesozoico en la cuenca Yura o Arequipa. En la Figura 3 representan las secciones geológicas esquemáticas interpretativas de los principales procesos de sedimentación y de las fases tectónicas durante el Mesozoico (Jurásico-Cretáceo-Paleógeno). (SNC - Lavalin Perú, 2018, págs. 3-62)

“En las Figuras 3, 4 y 5 se representan las secciones esquemáticas de la geología histórica del área de estudio, en el cual se representan los periodos

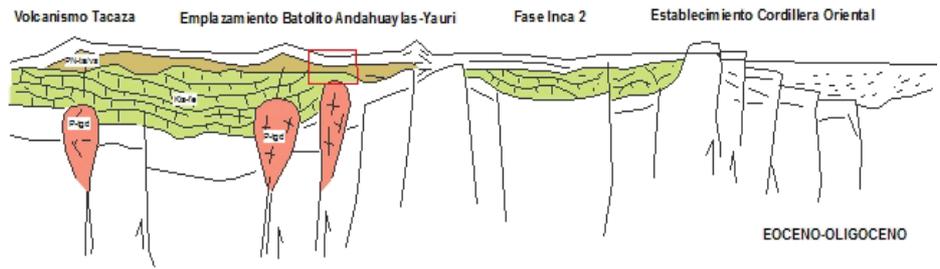
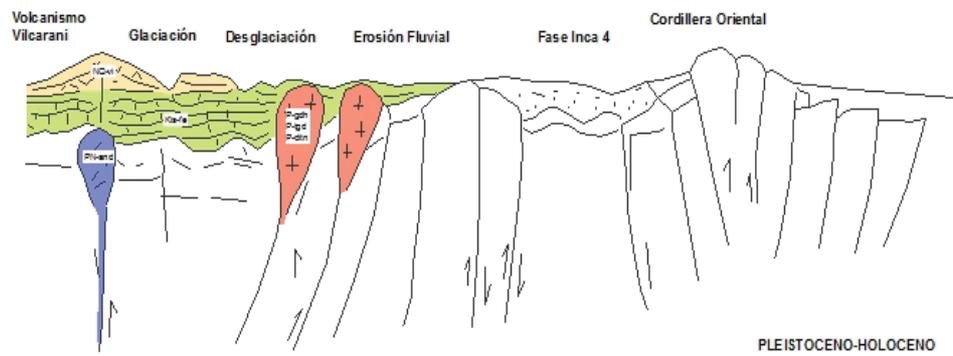
Figura 4: Secciones esquemáticas de la geología histórica – Eoceno-Oligoceno – Cuaternario.

En la Figura 4 se representan secciones esquemáticas que se relacionan con la interpretación de la evolución geológica desde el Eoceno-Oligoceno al Cuaternario (Pleistoceno - Holoceno), y en la Figura 5 se representan los procesos asociados a la mineralización desarrollados en el área de estudio (Oligoceno-Plioceno). (SNC - Lavalin Perú, 2018, págs. 3-63)

Establecimiento de monzonitas porfíricas desarrollo de skarn y mineralización Emplazamiento de monzonitas con cuarzo	OLIGOCENO Fase Inca 3
Deformación Levantamiento Erosión	MIOCENO-PLIOCENO Fase Quechua 1,2,3

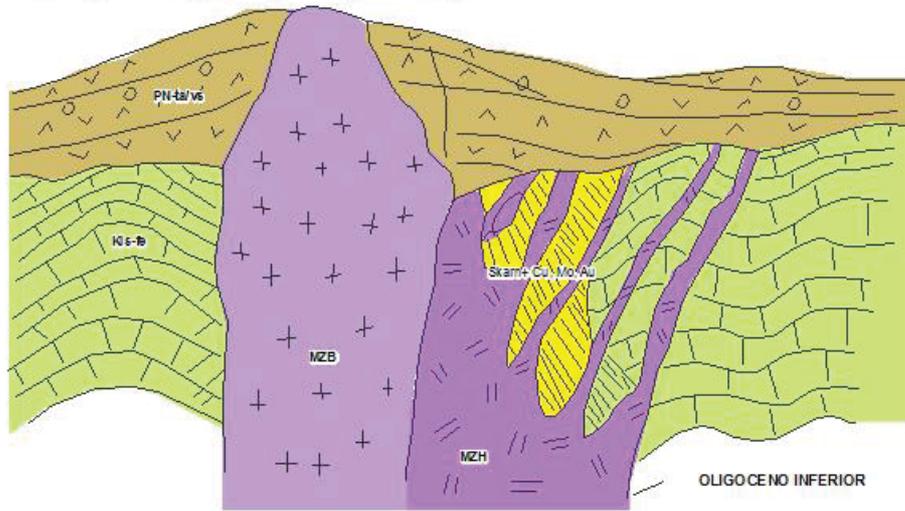
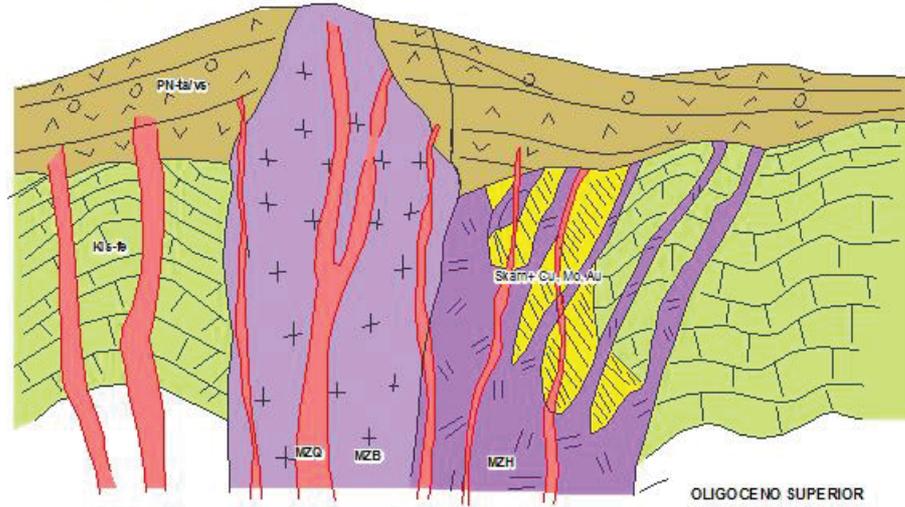
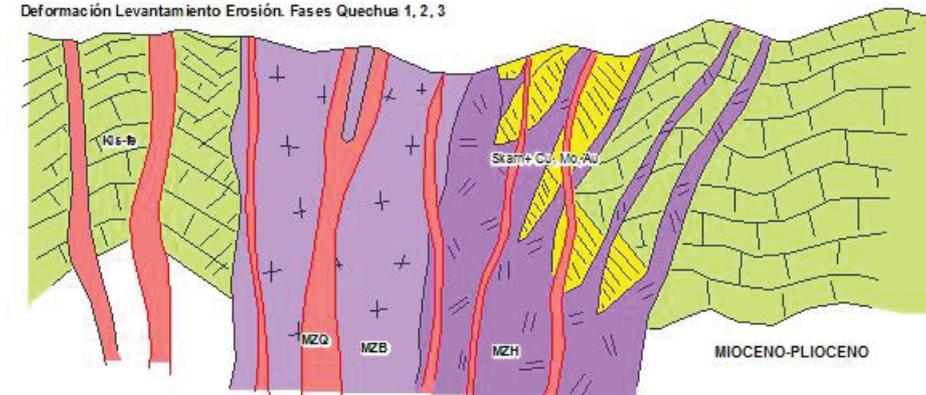
Figura 5: Procesos asociados con la mineralización en la U.M. Las Bambas.

Emplazamiento de monzonitas porfídicas de desarrollo de skarn y mineralización

Emplazamiento de monzonitas con cuarzo. Fase Inca 3

Deformación Levantamiento Erosión. Fases Quechua 1, 2, 3

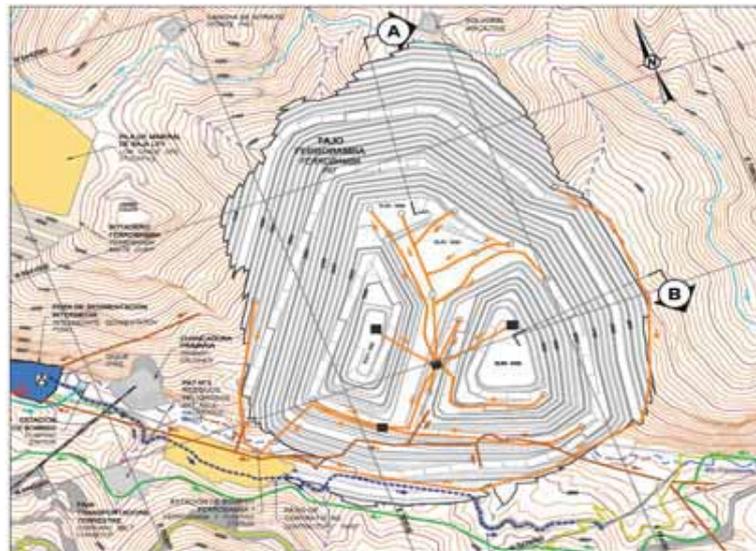
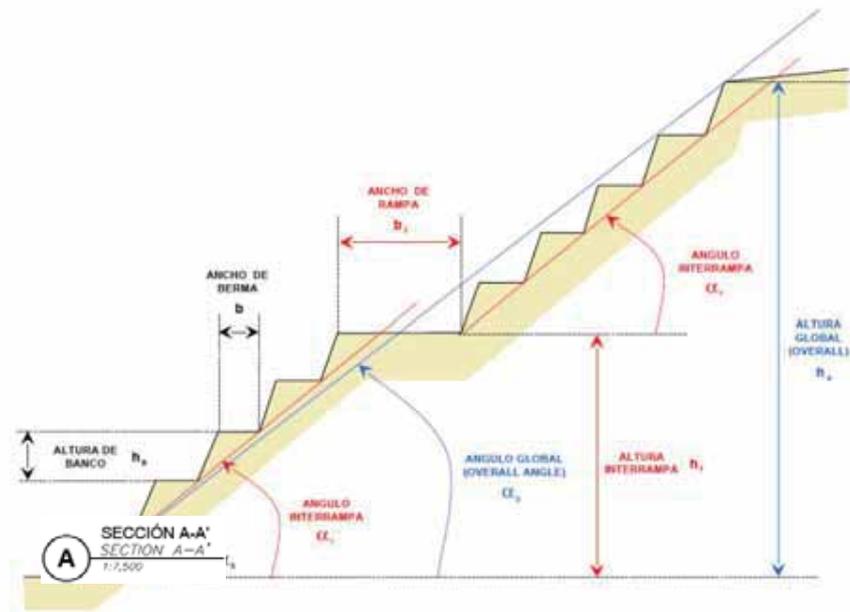
Figura 10: Esquema de diseño de la huella final y vistas de perfil del tajo Ferrobamba, aprobado en el EIA del Proyecto Las Bambas 2011

Los tajos se formarán mediante la apertura de una serie de bancos, los que comprenden la construcción de un conjunto de rampas, taludes y bermas (Figura 10).

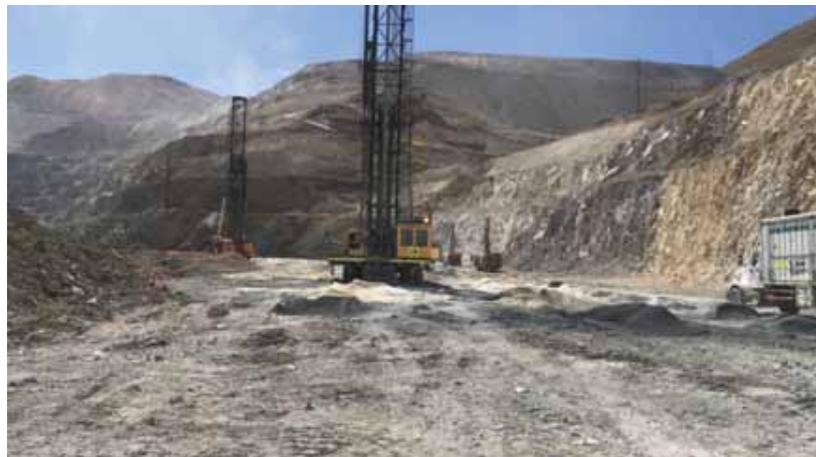
Figura 13: Perforadoras Primarias empeladas en el tajo Ferrobamba

- Contamos con 8 Perforadoras primarias las cuales perforan empernado barcas tónicas de 12 ¼ Pulg. De diámetro, cuyo de talle es el siguiente: 01 Perforadora Diesel P&H 250XP-ST, 03 Perforadora Eléctrica P&H 320XP, 03 Perforadora Diesel CAT MD6040, 01 Perforadora Eléctrica Pit Viper 351, Figura 13.

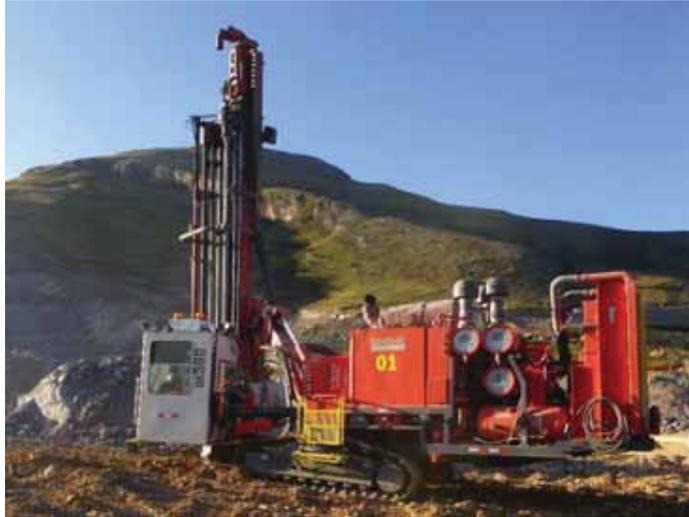
*Figura 14: Perforadora de Precorte empeladas en el tajo Ferrobamba.*

- 03 perforadoras Diesel Sandvik 560 la cual equipada con un martillo de fondo perforando 5 Pulg. De diámetro, figura 14.

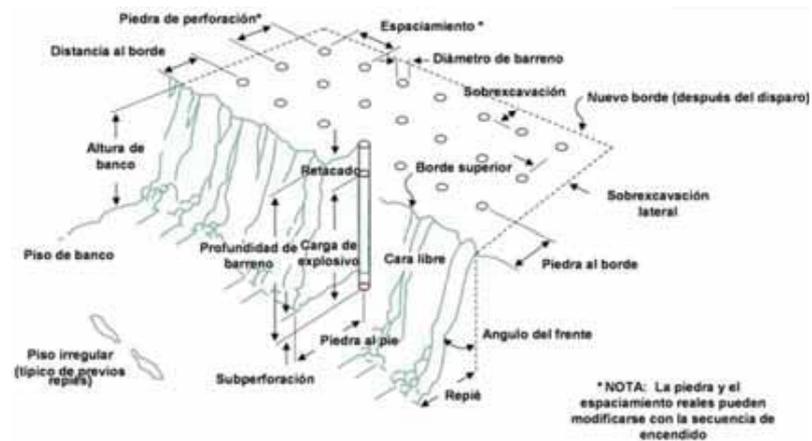
Figura 15: Parámetros de voladura en banco.

La dimensión del burden se define como la distancia más corta al punto de alivio al momento que el barreno detona. El alivio se considera normalmente como la cara original del banco o bien como una cara interna creada por una hilera de barrenos que han sido disparados previamente con un retardo anterior, la selección de bordo apropiado es una de las decisiones más importantes que hay que hacer en cualquier diseño de voladuras. (Hidalgo, López, Pincheira, & Troncoso)

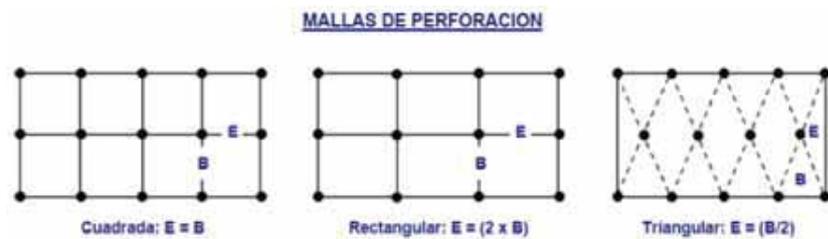
Figura 16: Esquema de diseño de malla de perforación.

- $E=B$  cuadrada
- $E=1,3$  a  $1,5 B$  para malla rectangular o alterna.
- $E=(B/2)$  Malla triangular

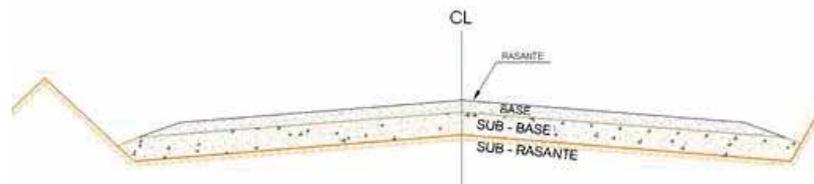
Figura 26: Vía de acarreo.

“La vía es una faja de terreno con un plano de rodadura especialmente dispuesto para el tránsito adecuado de vehículos y está destinado a comunicar entre si los frentes de extracción con las chancadoras, botaderos y stock pile.” (Mauricio Quiquia, 2015, pág. 50)

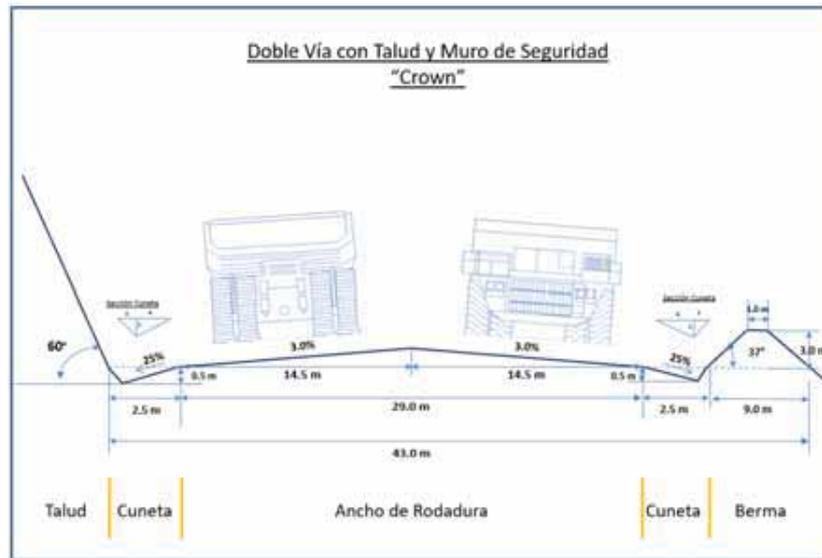
Figura 27: Vía doble carril dentro de tajo con talud y muro de seguridad.

Estas vías son las que están o serán construidas dentro de la huella del tajo, razón por la cual con la finalidad de obtener mayor recuperación de mineral se opta por ajustar los anchos mínimos con la normativa peruana, parámetros de seguridad y estándares propios de la mina.

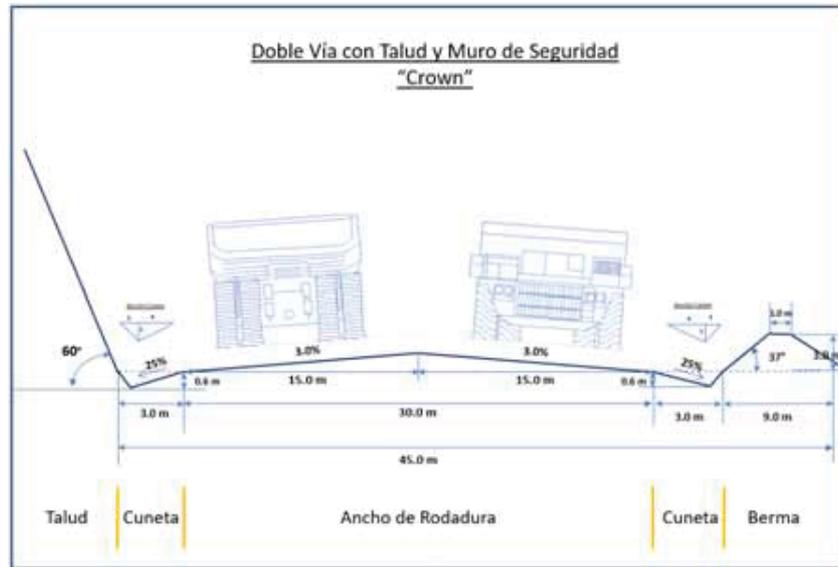
Figura 29: Vía doble carril fuera de tajo con talud y muro de seguridad.

Esta vía se encuentra fuera de los límites del tajo, su diseño y construcción no afecta la recuperación de minerales razón por la cual se le puede adicionar metros más al ancho de vía, con lo cual se gana ancho de rodadura y para incrementar la sección de la cuneta.

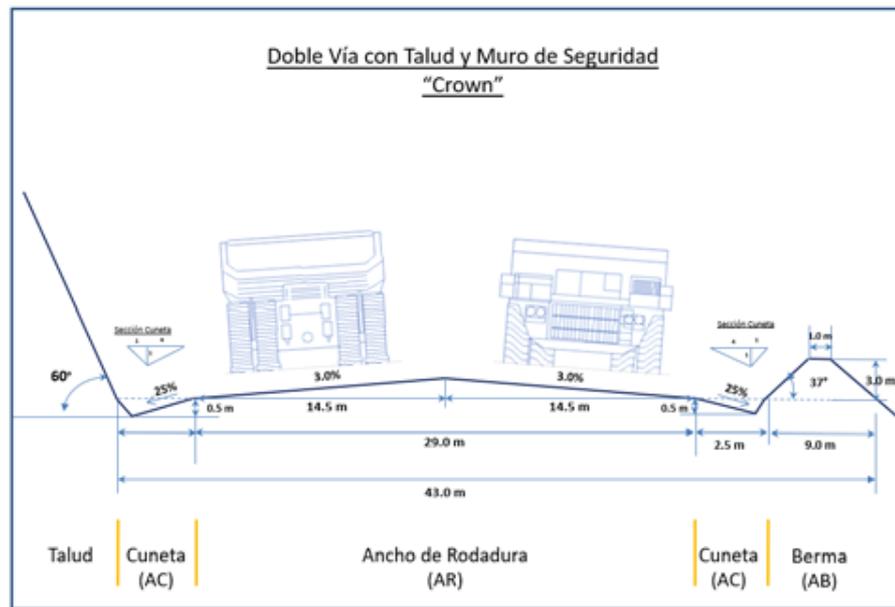
Figura 31: Ancho de vía entro de tajo (43mts)

El criterio del ancho para los carriles de circulación en un tramo recto de camino debe basarse en el tamaño del vehículo más ancho que utilizará habitualmente dicho camino. Se trata habitualmente de los camiones de acarreo. Un diseño que asigne un ancho menor que esta medida generará un peligro para la seguridad debido a la falta de despeje con el tráfico en sentido inverso. Los carriles angostos generan un ambiente incómodo de conducción, resultando en una menor velocidad de tráfico, lo que afecta la tasa de acarreo y la productividad de la mina.

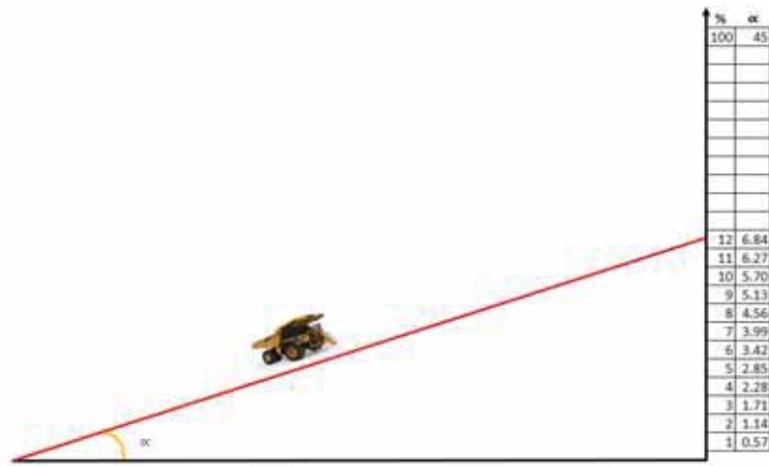
Figura 32: 4.2.2.2. Pendiente Longitudinal.

se suele indicar la pendiente como un porcentaje que expresa el desnivel en metros que existe en un tramo de carretera cuya proyección sobre la horizontal es de 100 m. Dicho valor corresponde a la tangente trigonométrica del ángulo que forman el plano de la carretera y el plano horizontal.

$$Pendiente (\%) = Tan(\alpha)$$

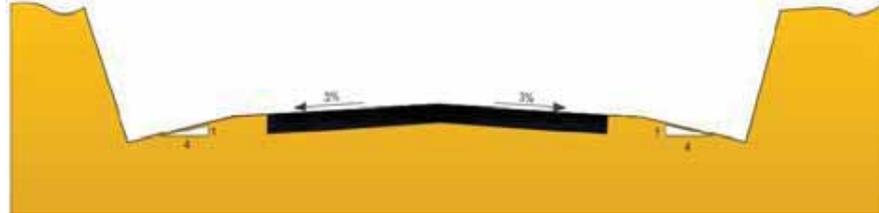
Figura 33: 4.2.2.3. Pendiente Transversal.

El drenaje del agua de la superficie de la calzada es de vital importancia para reducir el riesgo de derrape de los vehículos en pendientes y al tomar curvas. También es muy importante para ayudar a protegerse contra los daños y fallas debido al ingreso de agua. Los caminos no sellados, tales como aquellos existentes en una mina, son particularmente vulnerables a daños debido al ingreso de agua a las capas de la calzada debajo de la superficie, tanto por agua de tormenta como agua subterránea interceptada. La protección más efectiva contra el agua de tormenta es asegurarse que la superficie tenga una buena pendiente transversal, habitualmente desde la corona central con caída hacia los bordes del camino, lo que permite que el

agua circule libremente desde la superficie del camino hacia cunetas superiores correctamente construidas. (McTiernan & Elazar, 2016, pág. 14)

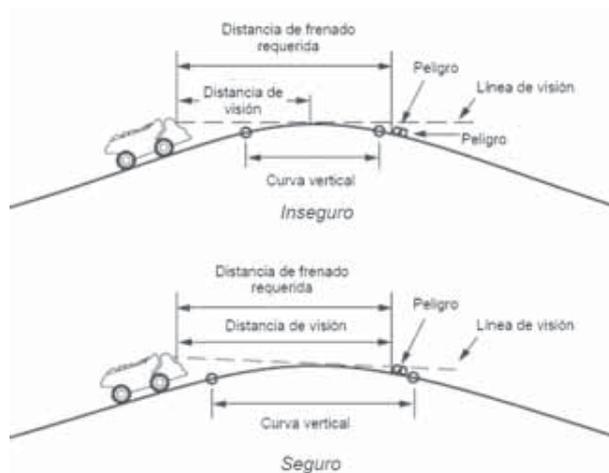
Figura 38: Situaciones en curvas verticales seguras e inseguras.

No se puede crear un ambiente de bajo riesgo y seguro para un camino de acarreo si las pendientes y las curvas de cima se diseñan sin considerar la visibilidad requerida para el frenado y las limitaciones de frenado de los diferentes vehículos en uso dentro del sitio. Fundamentalmente, si la distancia de frenado supera la longitud del camino visible adelante, existe el riesgo que surjan peligros en el camino (consulte Figura 38). (McTiernan & Elazar, 2016, pág. 27)

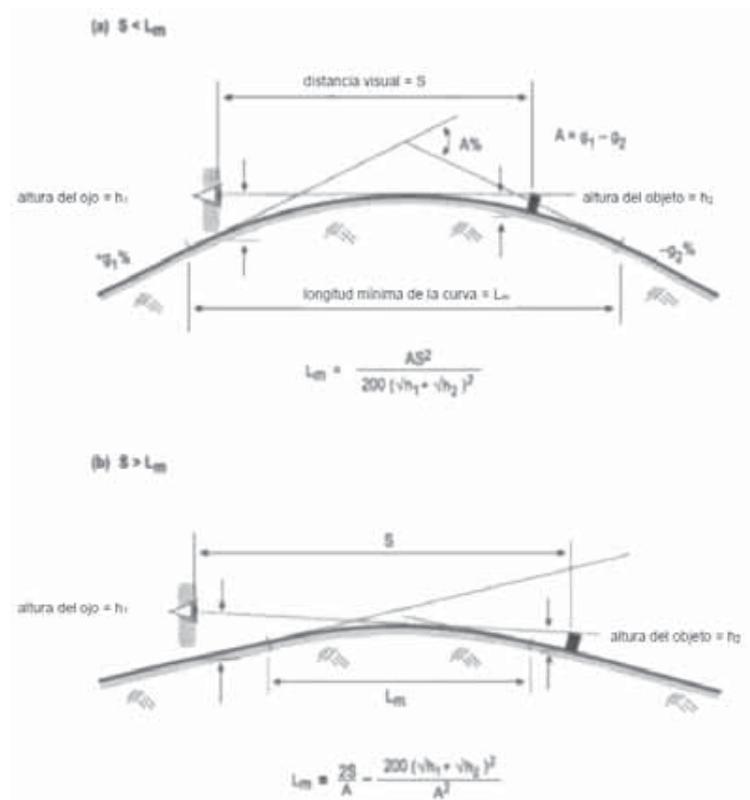
- la visibilidad requerida es menor que la longitud de la curva vertical
- la visibilidad requerida es mayor que la longitud de la curva vertical.

Figura 39: Método para calcular la longitud de la curva vertical para que cumpla con los requisitos de visibilidad.

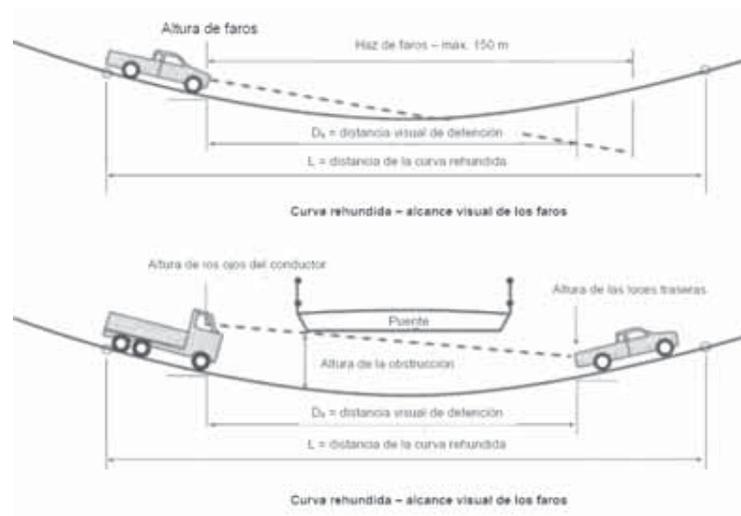
Figura 40: Curvas de hundimiento vertical.

Las curvas verticales de hundimiento habitualmente se consideran menos críticas desde la perspectiva de la seguridad que las curvas de cima. La longitud de las curvas de hundimiento afecta la apariencia del camino y las cortas causan incomodidad a los ocupantes de los vehículos. Durante el día, la visibilidad de las curvas de hundimiento vertical no se ve afectada por la traza vertical, excepto que haya una obstrucción superior. Por la noche, las luces de los vehículos limitan la visibilidad efectiva del conductor / operador a una distancia menor, habitualmente entre 120 y 150 m. La relación entre los requisitos de la longitud de la curva vertical y la visibilidad de frenado se muestran en la Figura 40. (McTiernan & Elazar, 2016, pág. 30)

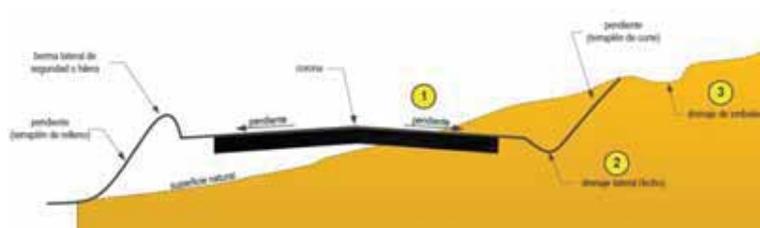
- Sacar el agua del camino: se logra por medio de una pendiente transversal positiva. (McTiernan & Elazar, 2016)
- Conducir el agua fuera del camino: una vez que el agua haya salido del camino, conducirla hacia los drenajes laterales y fuera del camino. (McTiernan & Elazar, 2016)
- Mantener el agua alejada del camino: no permitir que el agua fuera del camino se acumule para volver a cubrirlo utilizando drenajes de contención y taludes de desvío por encima del nivel de los taludes. (McTiernan & Elazar, 2016)

Figura 41: Drenaje superficial de una vía.

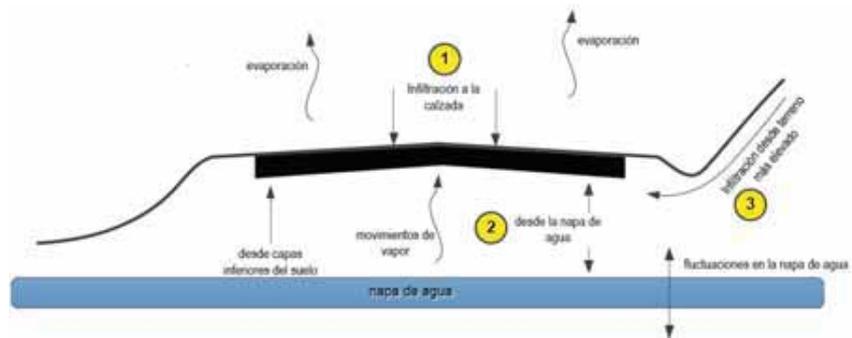
1. No permitir que el agua ingrese al camino (a través de la superficie).
2. Evitar que el agua suba hasta el camino (desde la napa del terreno).
3. Impedir el ingreso de agua desde el terreno circundante (es decir, filtración desde terrenos más elevados).

Figura 42: Drenaje Subterráneo

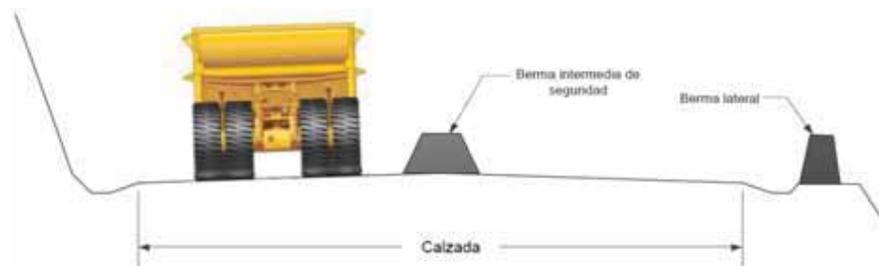
- al costado del camino - ubicadas al lado del borde de la calzada (3/4 del neumático mas grande)
- isla intermedia - ubicadas a lo largo del centro de la calzada (Bermas).

Figura 43: Ubicación de las bermas de seguridad para caminos.

Los muros de seguridad para caminos de acarreo de minas están contruidos con material no consolidado obtenido en el sitio. Tal como se indica en Figura 43, existen dos tipos de Muros de seguridad para caminos en uso:

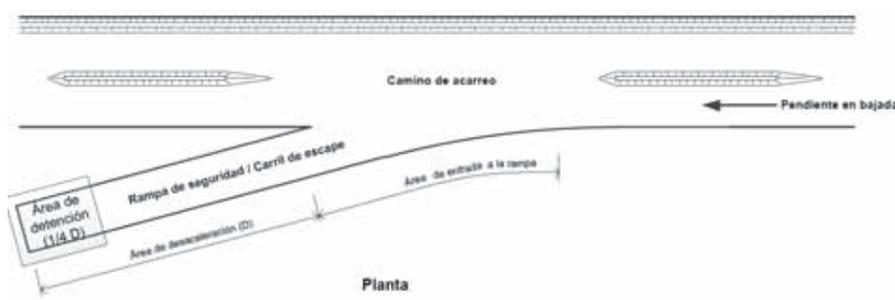
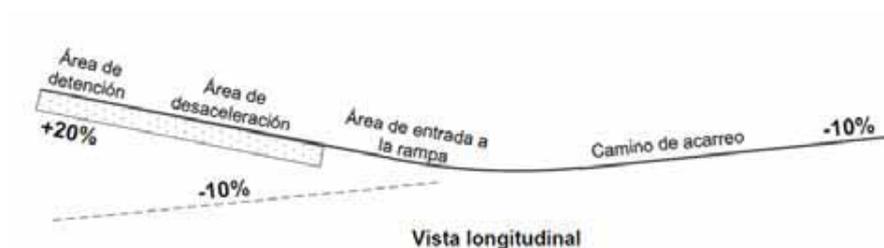
Figura 44: Diseño del carril de escape de las rampas de seguridad.

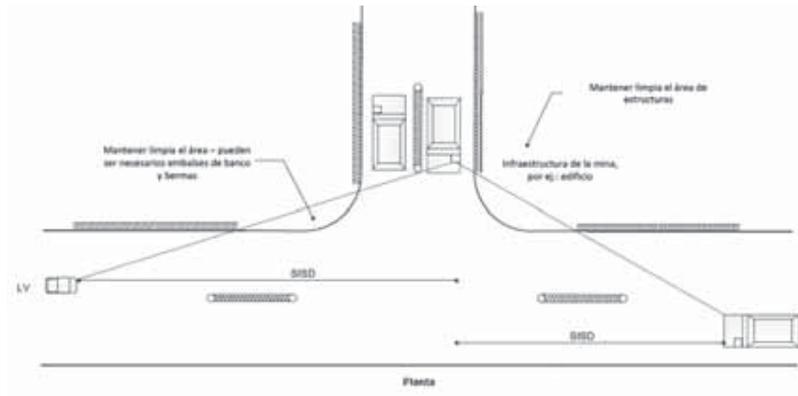
para el diseño de intersecciones. SISD es la distancia de visibilidad mínima que debe ofrecerse en todos los cruces. La SISD mínima ofrecida debe ser la mayor calculada para los vehículos principales que utilizan el cruce. (McTiernan & Elazar, 2016, pág. 50)

Figura 45: SISD en intersecciones.

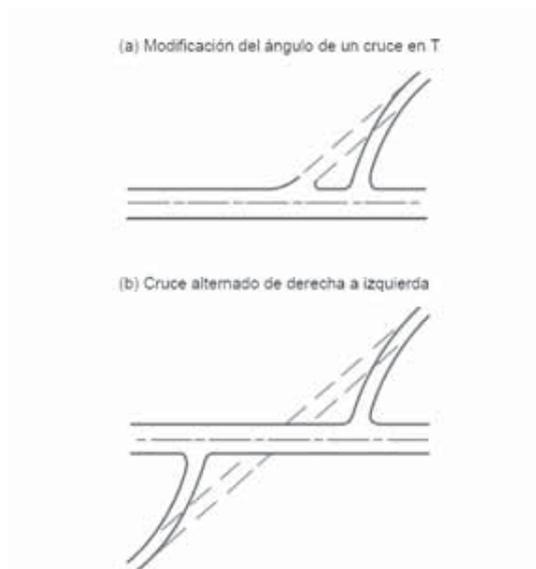
Figura 46: Modificación de ángulos de cruce para mejorar la traza de la intersección

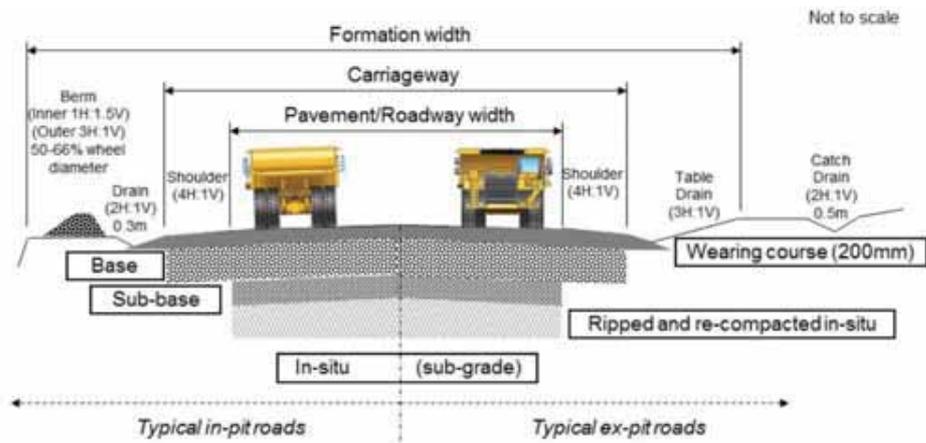
Este se refiere al diseño de las capas que conforman el camino – normalmente este diseño se realiza una vez que el diseño geométrico se ha completado.

Figura 47: Capas estructurales que conforman un camino.

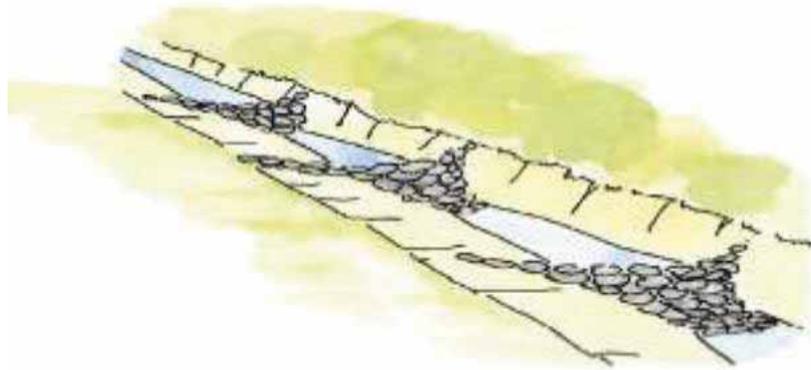
Las cunetas ya que siempre van asociados a la vía, es necesario realizar la limpieza permite de ellos con la finalidad de evitar la acumulación de material por el contrario socavado o derrame de material por los camiones

*Figura 48: Embalse de retención producto de material en la cuneta.*

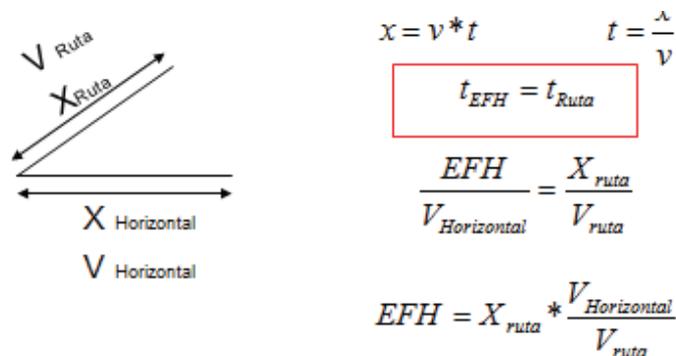
“Es la distancia horizontal que el camión podría recorrer en el mismo tiempo que le demanda sobre una pendiente (positiva o negativa).” (Saldaña Tumbay, 2013)

Figura 49: Forma de calcular EFH.

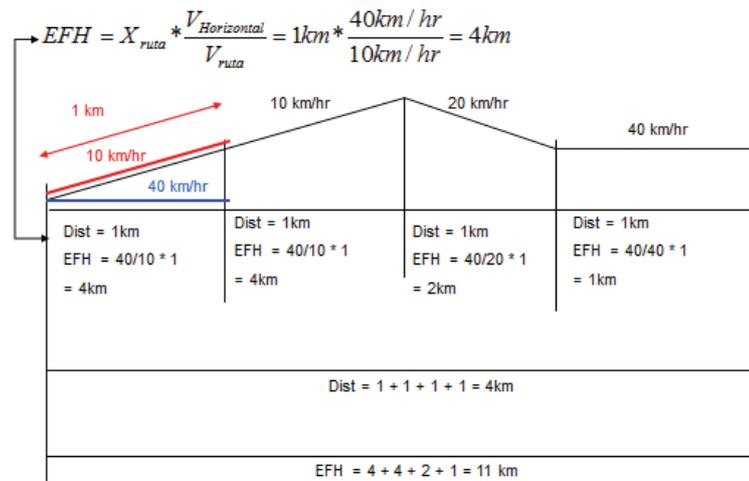
Figura 50: Ejemplo real de cálculo en mina.

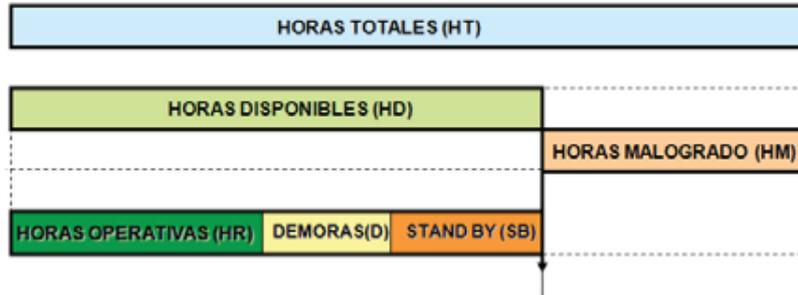
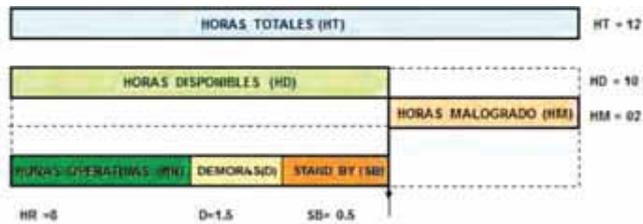
Figura 51: relación entre disponibilidad y uso.

<b>Disponibilidad mecánica</b>	<b>= HD/HT</b>	<b>= 10/12 = 83.3%</b>
<b>Uso de disponibilidad</b>	<b>= HR+D/(HR+D+SB)</b>	<b>= 9.5/10 = 95%</b>
<b>Uso</b>	<b>= HR/(HR+D)</b>	<b>= 8 / (9.5) = 84%</b>
<b>Usage</b>	<b>= HR/(HR+D+SB)</b>	<b>= 8 / 10 = 80%</b>

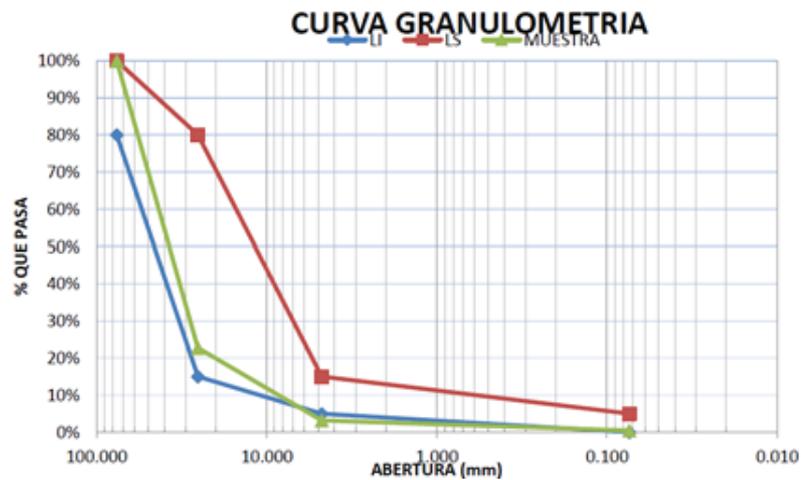
Figura 52: curva granulométrica de la muestra del 11 junio 2019.

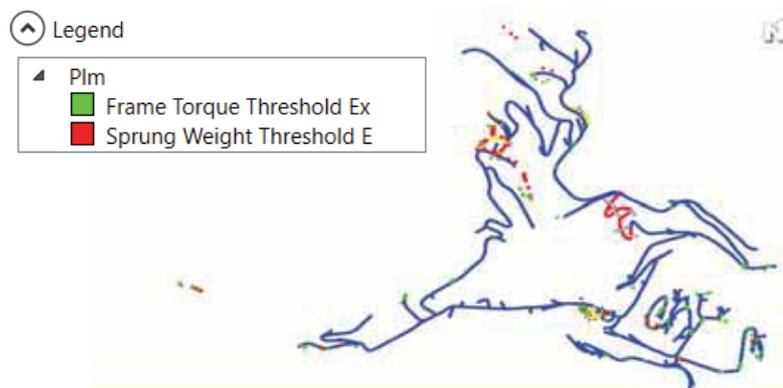
Figura 53: Eventos en la vía - Reporte por sensores de los equipos de acarreo

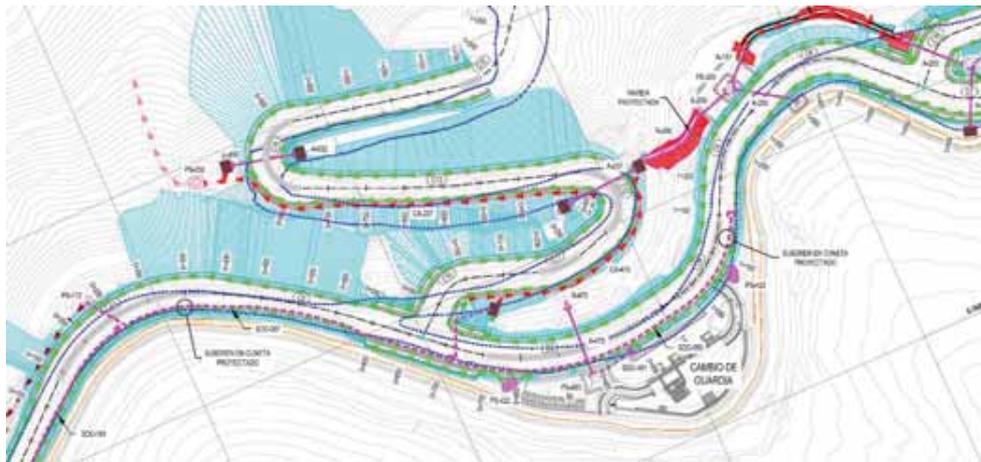
Figura 54: Diseño completo de los trabajos en el Tramo 9, para medir y proceder a cronograma.

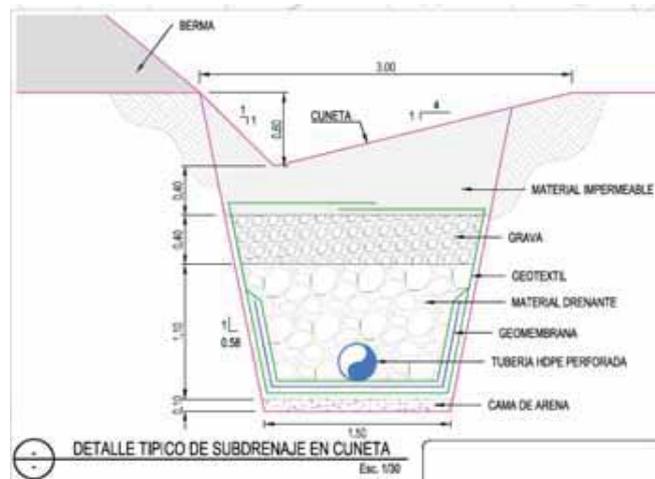
Figura 55: Sección típica de sub-dren que va paralela a la vía, por debajo de la cuneta.

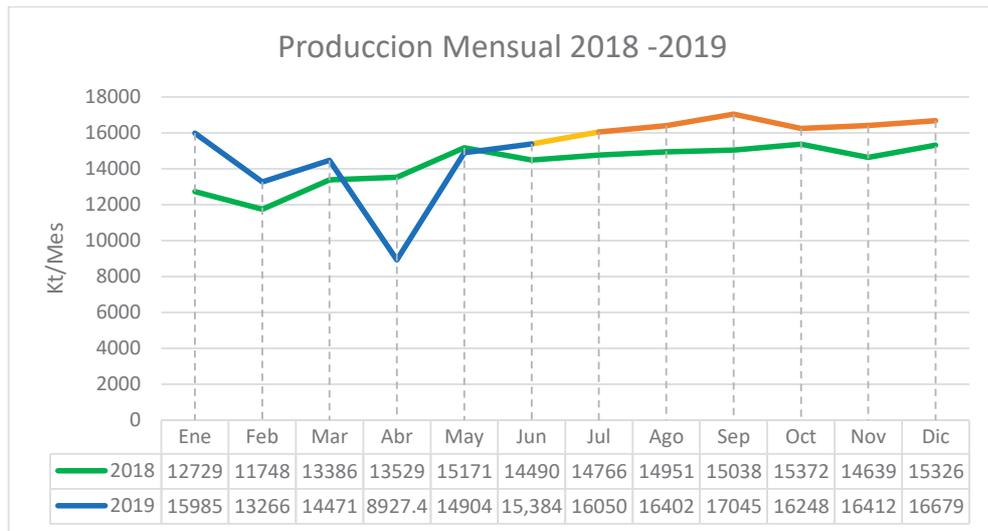
Figura 58: Cuadro comparativo de producción del 2018 al 2019

En la Figura 58 se evidencia que en los tres primeros meses se presenta un incremento en el tonelaje movido haciendo evidente que el mantenimiento de vías está influyendo positivamente en la producción.

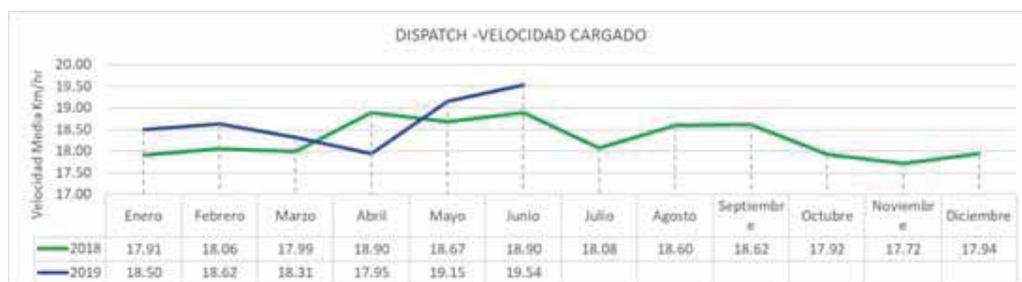
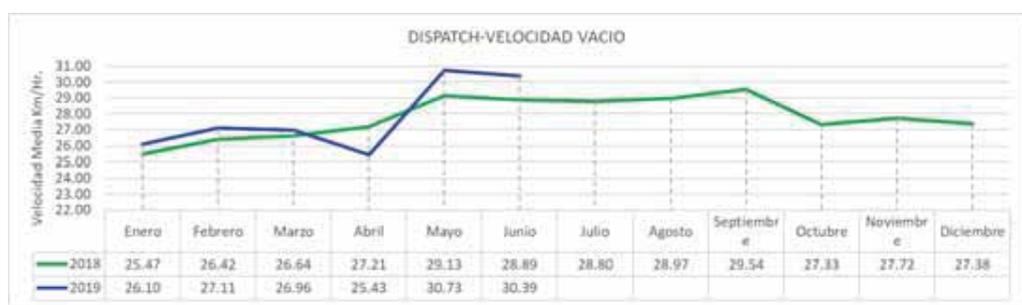
Figura 61: Velocidad media de equipo de acarreo cargado.

Figura 62: Velocidad media de equipos de acarreo en vacío.

En la figura 61 y 62 se hace un comparativo de las velocidades medias del 2018 y lo que va del año 2019 hasta el mes de junio, en esta grafica refleja lo ya visto anteriormente en la graficas de producción. Esto incrementa las evidencias para demostrar lo ya mencionado en las hipótesis planteadas al inicio de la investigación.

La figura 63 donde nos muestra los meses con mayor precipitación en el año, esta grafica muestra los meses de Octubre a marzo con altos niveles de lluvia la misma que merma significativamente en la velocidad media de los equipos de acarreo esto puede hacerse un comparativo con las figuras 61 y 62.

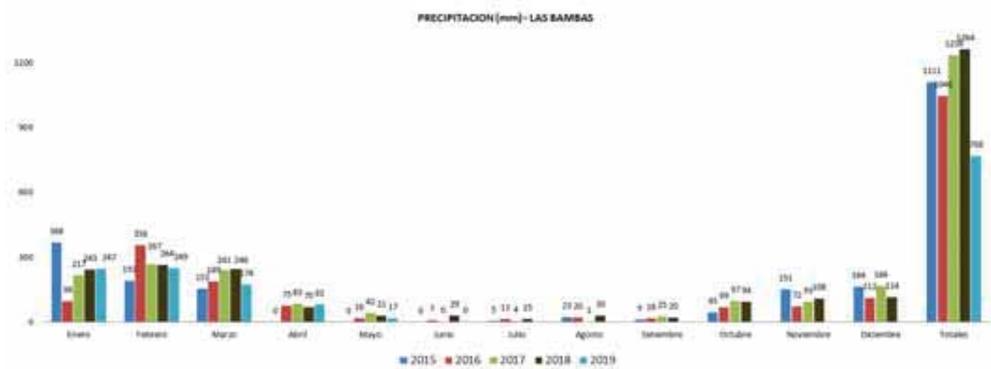
Figura 63: Precipitaciones pluviales de los últimos del 2015 al 2019.

En la U.M Las bambas se cuenta con dos estaciones claramente marcadas una que es época de secas y la otra con lluvias constantes tal como lo muestra la Figura 63. Es notar que la baja en las velocidades de los equipos tanto cargados como vacíos se debe a los riesgos principalmente de derrape y pérdida de control de las unidades, esta resta de velocidad afecta directamente al ciclo de minado por ende a la productividad, de no mantener cunetas y sistemas de drenaje se generaría daños prematuros en la carpeta de rodadura y la vía misma.

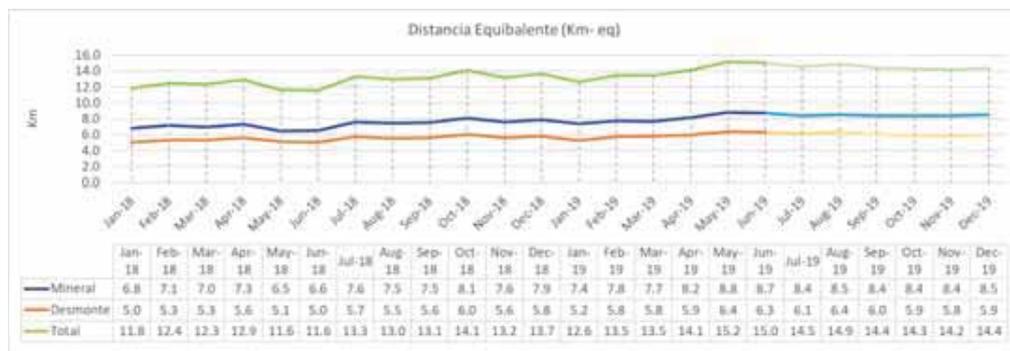
La distancia equivalente es un comparativo del recorrido en un plano horizontal y una vía inclinada. Esta distancia es marcada por la pendiente.

Figura 64: Distancia equivalente.

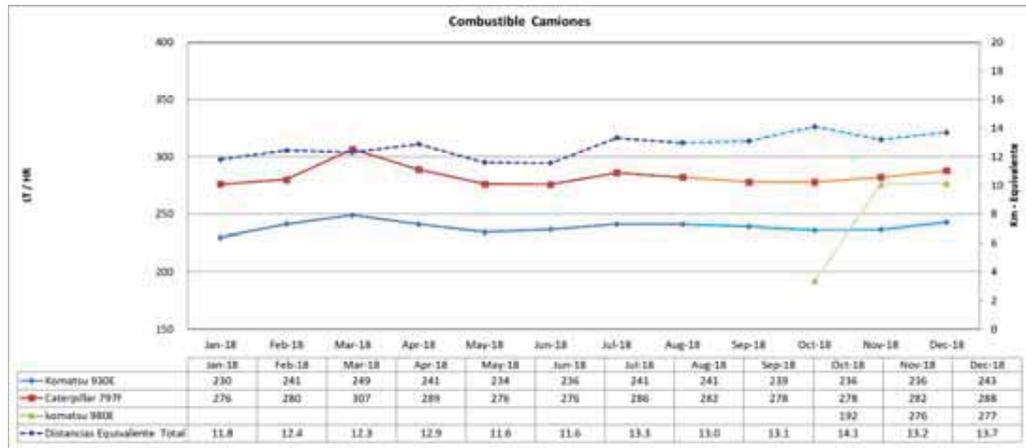
Figura 65: Comparación de consumo de combustible de acuerdo a la distancia equivalente que recorren (Enero – Diciembre del 2018).

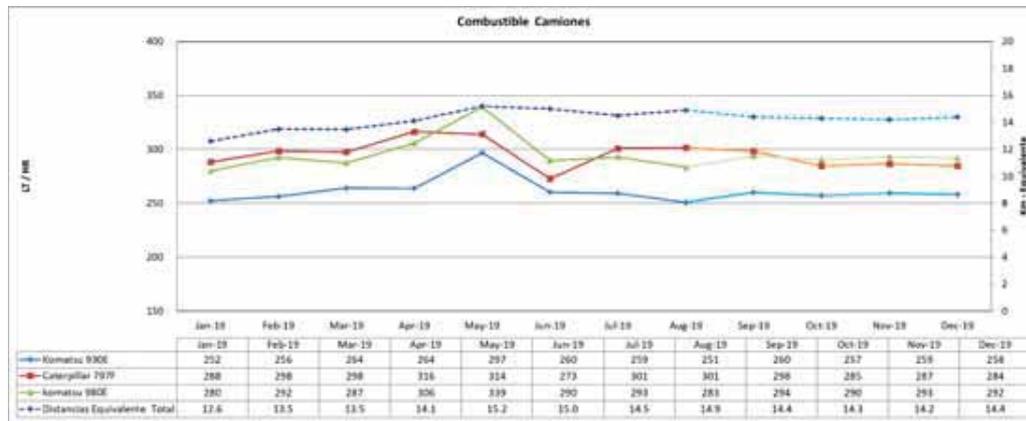
Figura 66: Comparación de consumo de combustible de acuerdo a la distancia equivalente que recorren (Enero – Junio del 2019) los meses julio a diciembre son fechas aun no contabilizadas, a la fecha del Julio a Diciembre son tomados con o datos referenciales.

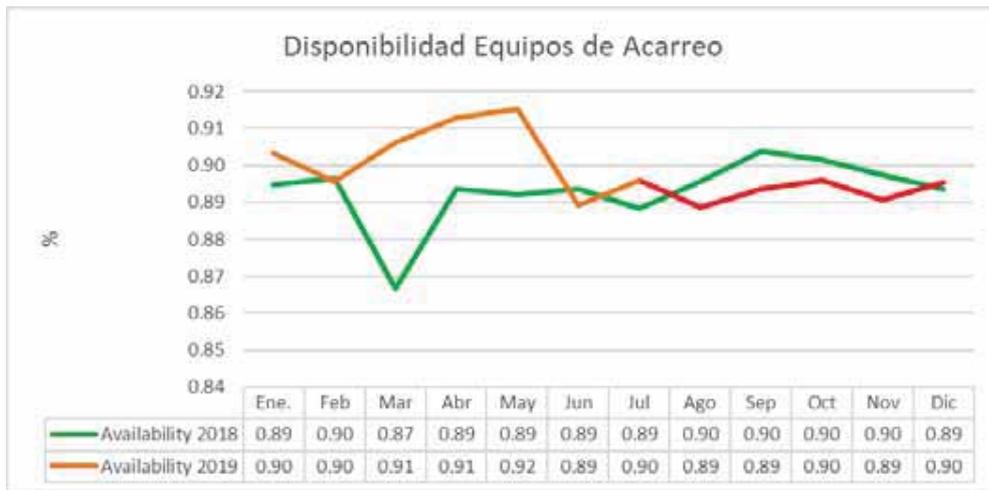
Figura 68: Muestra la disponibilidad de los equipos de acarreo haciendo un comparativo entre el 2018 hasta junio 2019

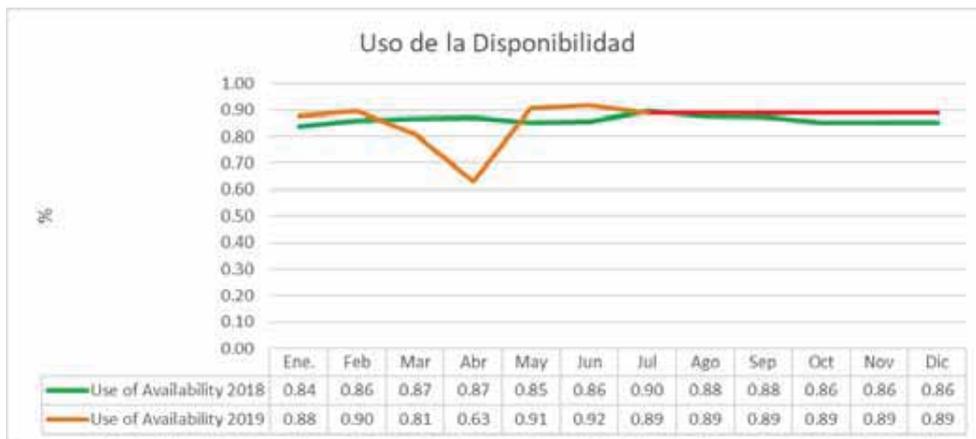
Figura 69: Muestra el uso de la disponibilidad de los equipos de acarreo haciendo un comparativo entre el 2018 hasta junio 2019

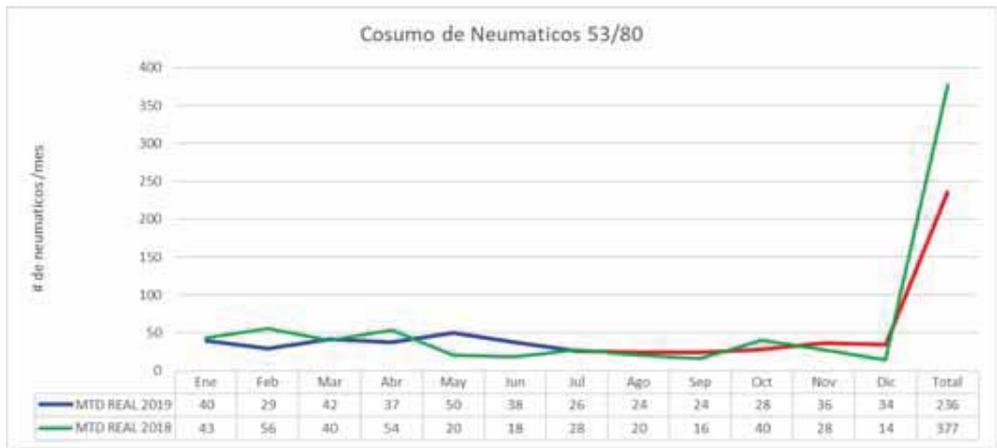
Figura 70: Representa el consumo comparativo de neumáticos de aro 53/80 de 2018 a junio del 2019.

Estos consumos reflejan lo importante que es cuidar los neumáticos por la cantidad y costo que reflejan en la operación.

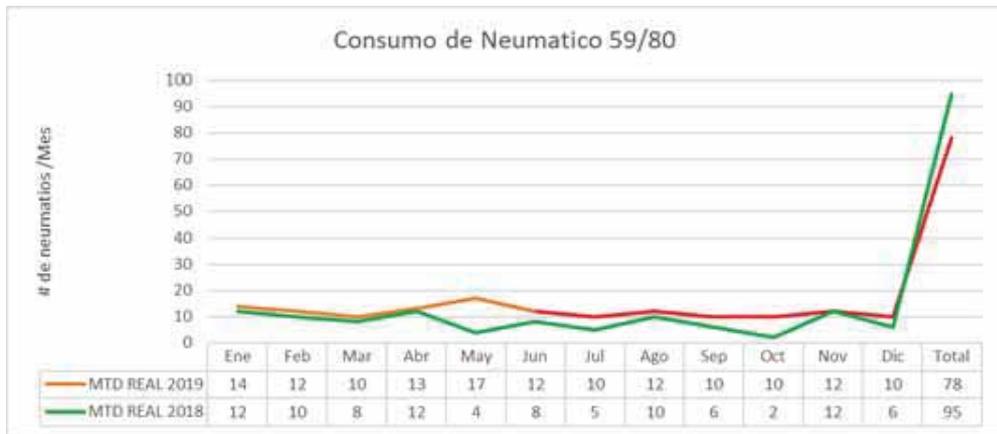
Figura 71: Representa el consumo comparativo de neumáticos de aro 59/80 de 2018 a junio del 2019.

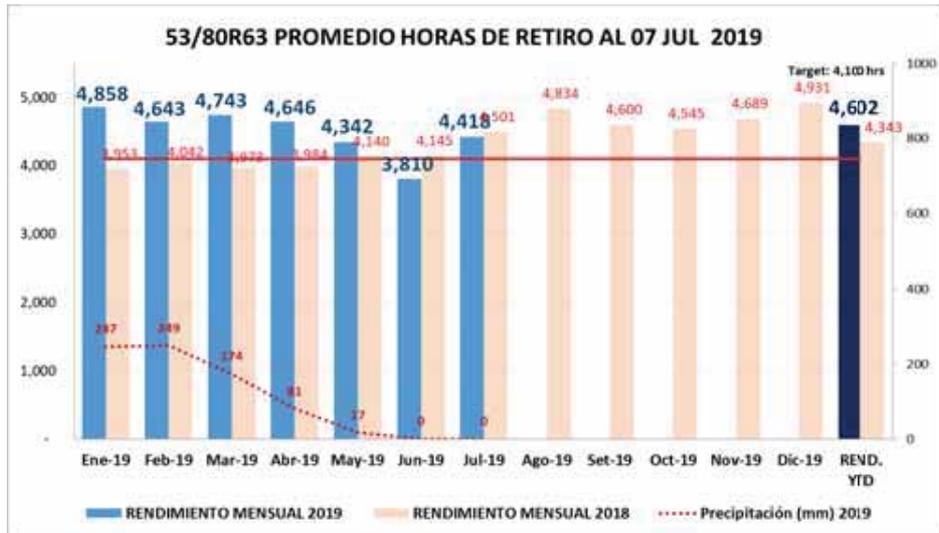
Ahora lo que marcará si estamos controlando adecuadamente la velocidad, capacidad de carga y estado de la conservación de las vías será el rendimiento promedio de las llantas.

Figura 72: Representa el rendimiento comparativo de neumáticos de aro 53/80 de 2018 a la primera semana de julio del 2019.

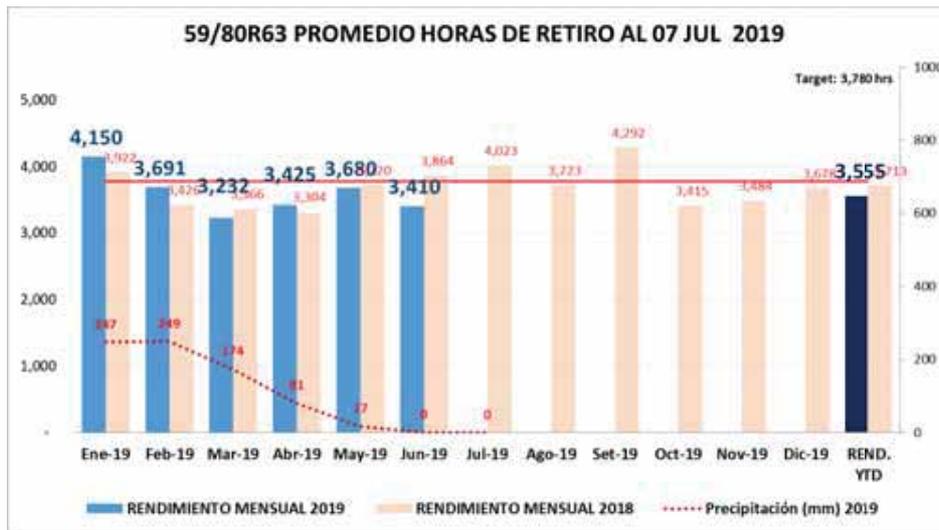
Figura 73: Representa el rendimiento comparativo de neumáticos de aro 59/80 de 2018 a la primera semana de julio del 2019.
