**UNIVERSIDAD NACIONAL SAN ANTONIO ABAD DEL CUSCO  
FACULTAD DE INGENIERIA GEOLOGICA, MINAS Y METALURGIA  
ESCUELA PROFESIONAL DE INGENIERIA DE MINAS**

**“INFLUENCIAS DEL MANTENIMIENTO DE VÍAS DE ACARREO EN  
LA PRODUCTIVIDAD DEL TAJO FERROBAMBA – MINERA LAS  
BAMBAS – APURÍMAC”**

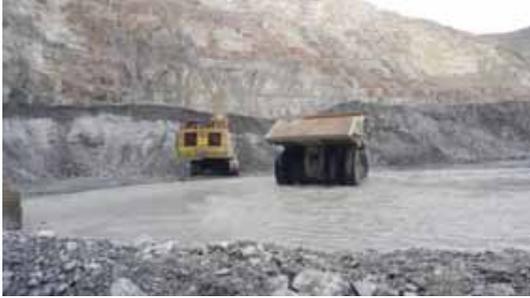
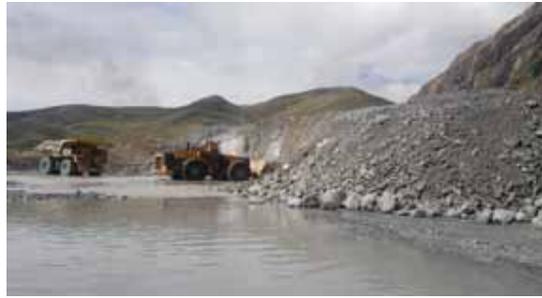
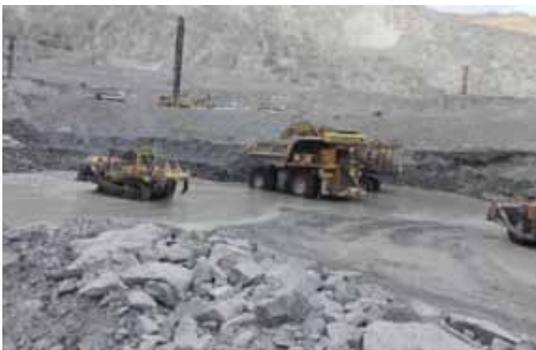
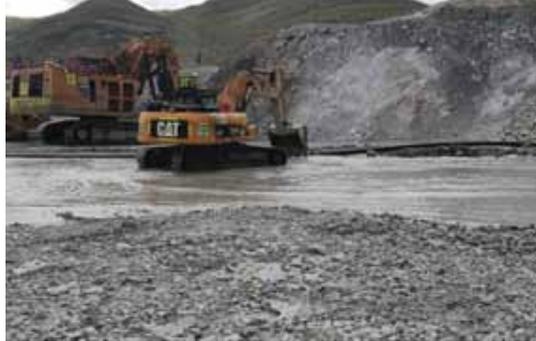
ANEXO 04: Problemas de drenaje superficial.

- Frente de minado (pala y cargador)

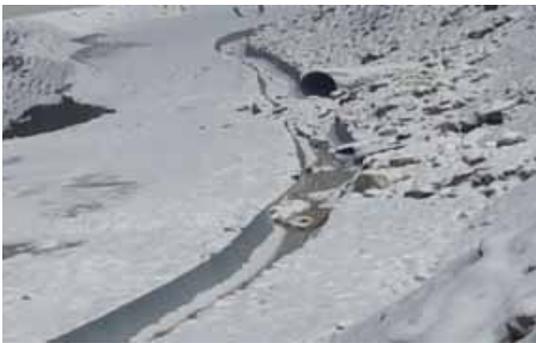
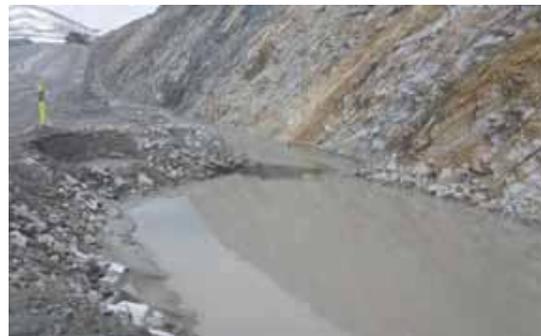
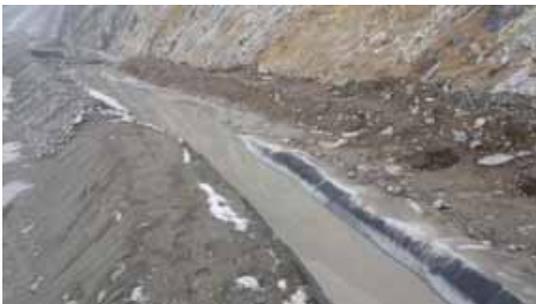
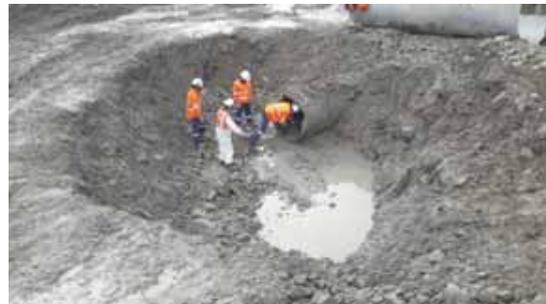
- Sistema de drenaje (Cunetas, canales y alcantarillado)

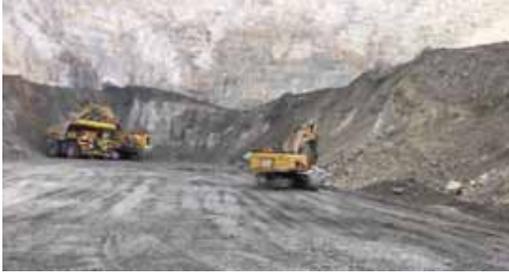
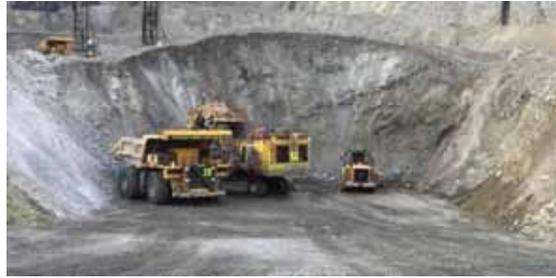
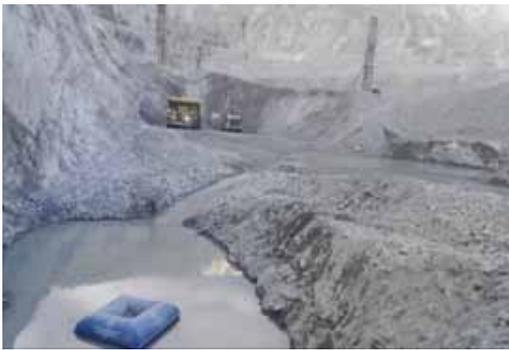
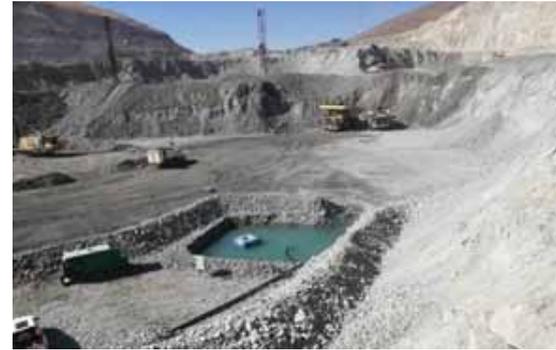
ANEXO 04: óptimo de drenaje superficial.

- Frente de minado (pala y cargador)

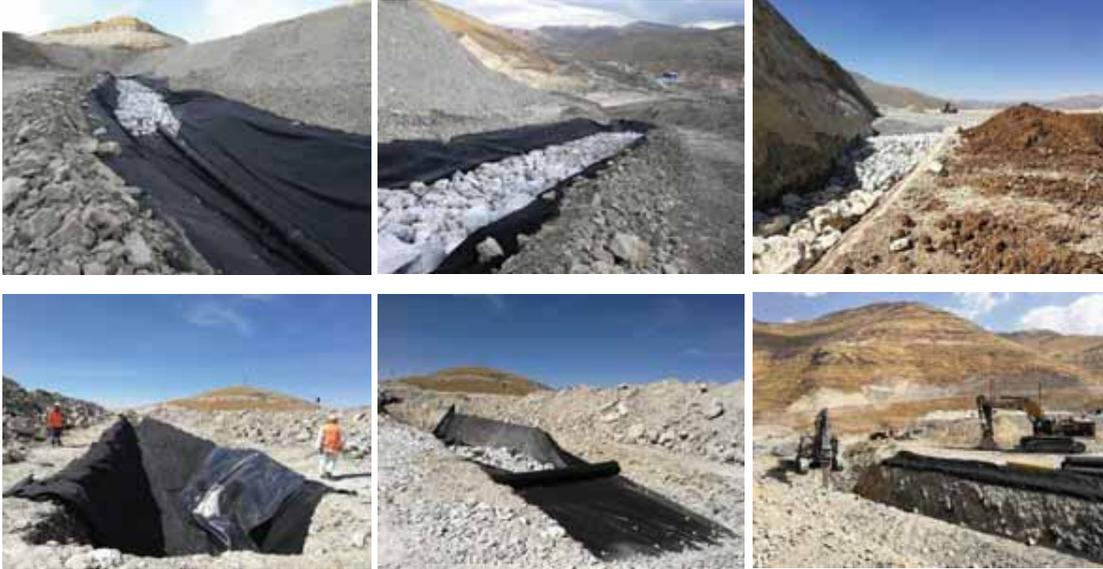
- Subredes.

## ANEXO 05: Drenaje subterráneo

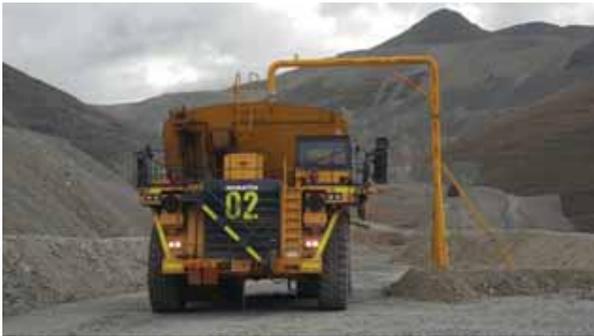
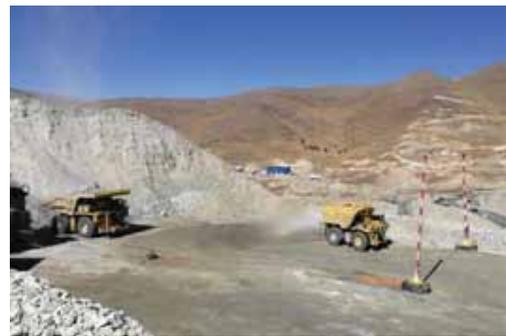
- Aplicando Cisternas de Agua

ANEXO 07: Regado de vías

En caminos terminados, una boquilla con barra de rociado es una mejor solución para un regado efectivo que un regado por goteo. Las boquillas dan una cobertura más adecuada, menor saturación del material con agua y mejor eficiencia de los camiones cisterna. También – trate de rociar en „parcelas o áreas“ de 50m dentro y 50m fuera – esto ayudara a reducir el daño potencial a los caminos por exceso de agua (especialmente en las rampas; esto también previene condiciones excesivamente resbaladizas). Un regado ligero mejora la productividad del camión cisterna y reduce la erosión del camino. Sin embargo, como se discutirá más adelante, el agua es inherentemente mala para un camino de grava y, como medida de supresión de polvos – no es tan efectiva en algunas regiones climáticas. Además, usando una velocidad integrada de regado para mantener aproximadamente 0.5 litros/m<sup>2</sup> de camino, ayuda a reducir el exceso de agua regada en las rampas y adoptando un sistema de administración y un sistema de localización en los camiones cisterna es útil para controlar la cobertura de regado, optimizar la utilización del vehículo (tiempo de regado) y como medio para la reducción de la generación de polvos en la red de caminos. (Thompson, 2012)

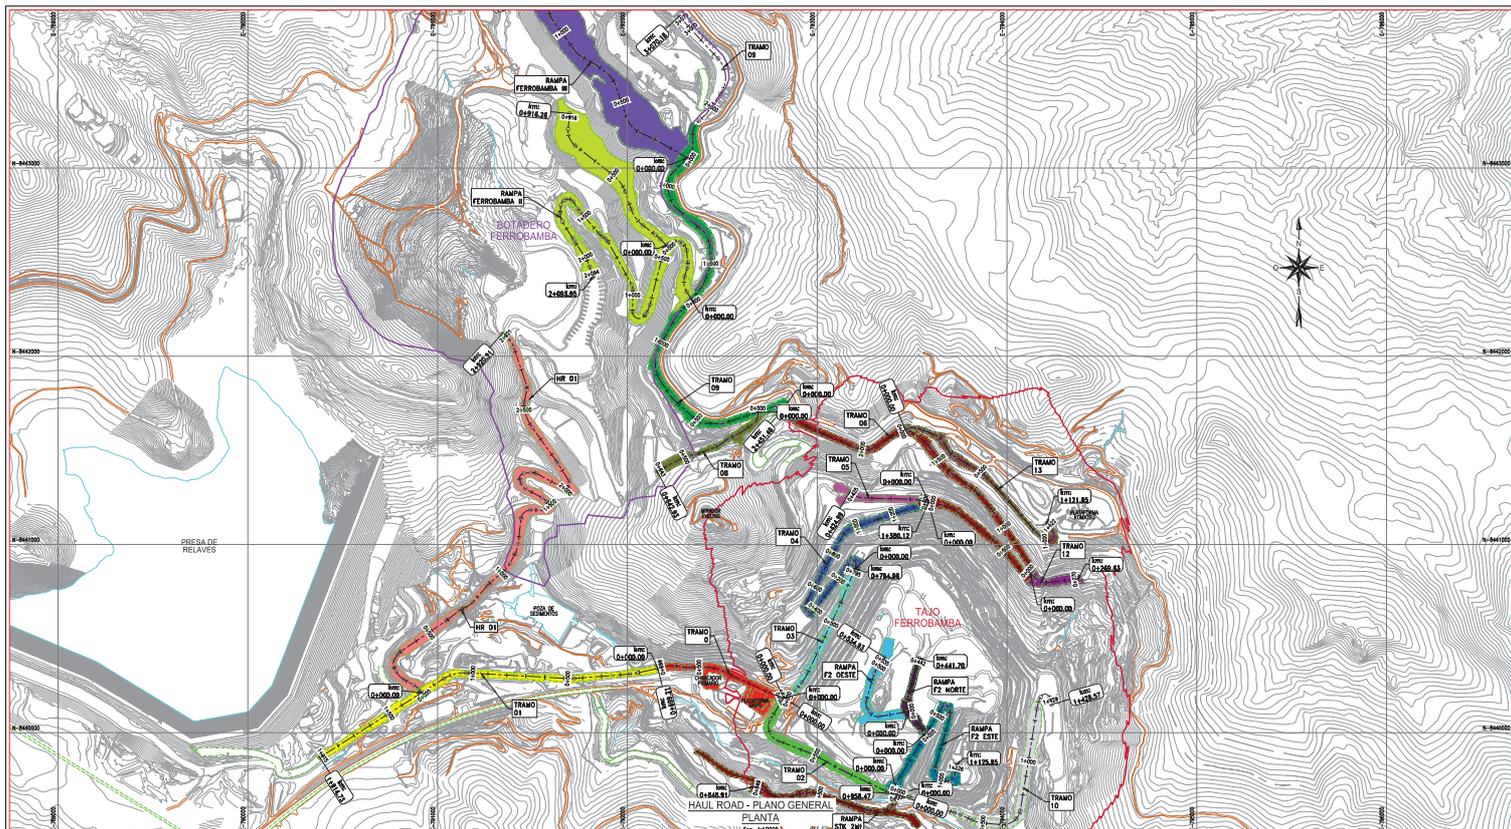
Plano General de rutas de Acarreo – Unidad Mineras Las Bambas

HAUL ROAD - PLANO GENERAL  
PLANTA  
Etc. 1:10000

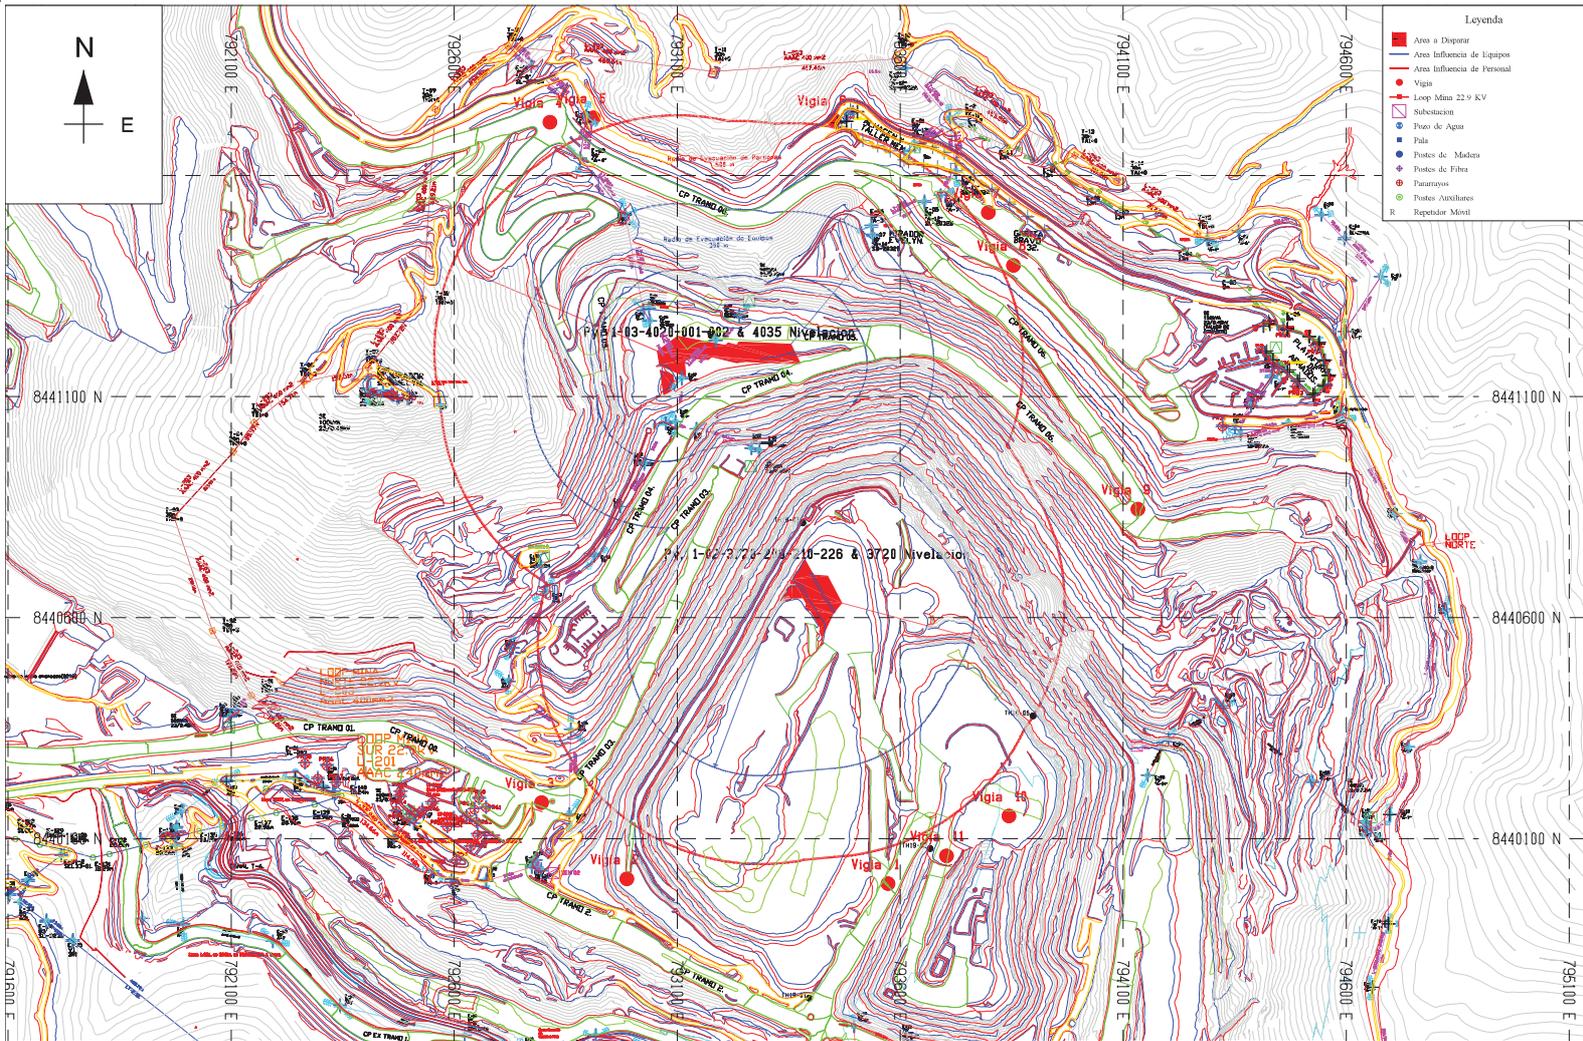
Plano de Radio Influencia de voladura – Unidad Mineras Las Bambas

Fecha de voladura	02/08/19	Planeamiento Mina	
Hora de voladura	06:45 Hrs	Plano de Ubicacion de vigias	
Hora de cierre acceso	06:30 Hrs	... 0-209-210-226,1-03-4020-001-002, 4035,372...	
		Fecha	Proyecto
		01-Aug-2019	LAS BAMBAS
		Escala	
		1 : 8500
