**UNIVERSIDAD NACIONAL DE SAN ANTONIO ABAD DEL CUSCO  
FACULTAD DE INGENIERÍA GEOLÓGICA, MINAS Y METALÚRGICA  
ESCUELA PROFESIONAL DE INGENIERÍA GEOLÓGICA**

**TESIS**

**CARACTERIZACIÓN GEOQUÍMICA Y MINERALÓGICA DE LAS UNIDADES  
LITOLÓGICAS UBICADAS ALEDAÑOS A LOS PAM EXCELSIÓN Y  
QUIULACocha, Y SU APLICACIÓN EN LOS ASPECTOS AMBIENTALES  
REPORTADOS EN LOS CENTROS POBLADOS DE CHAMPAMARCA Y  
QUIULACocha, DISTRITO SIMÓN BOLÍVAR, PROVINCIA Y DEPARTAMENTO  
PASCO**

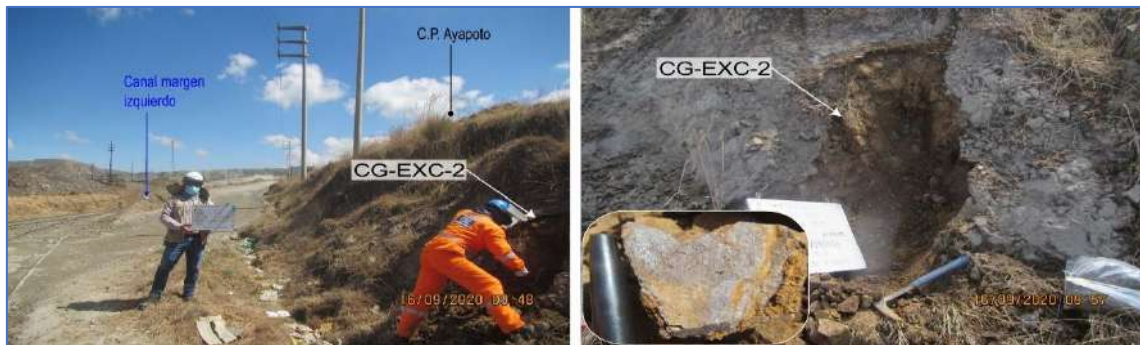
*Afloramiento de rocas de la Formación Cabanillas en el sector Ayapoto (punto CG-EXC2)*

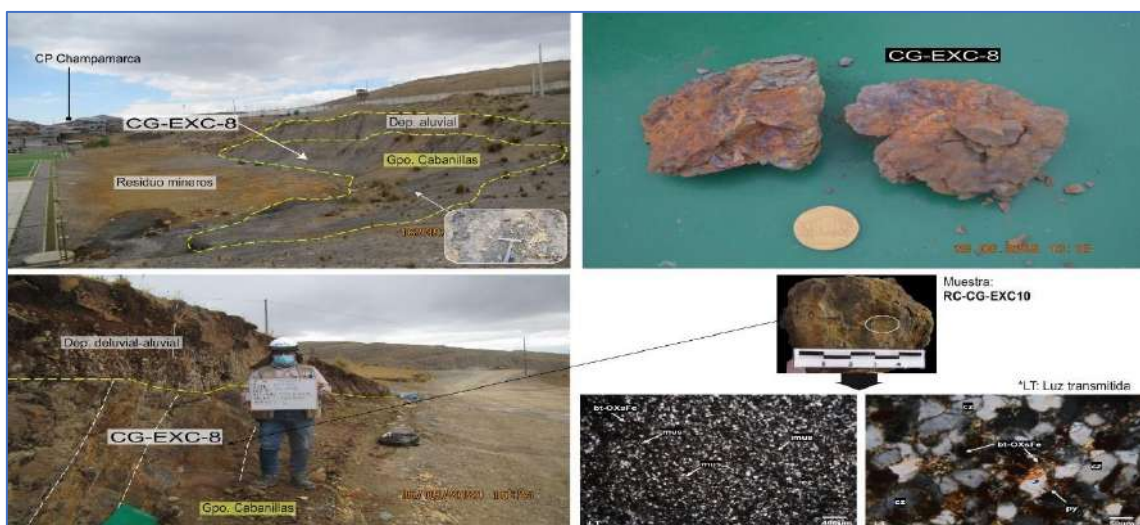
*Afloramiento de rocas de la Formación Cabanillas en el sector Champamarca (puntos CG-EXC8 y CG-EXC10)*

En el sector Champamarca (puntos CG-EXC8 y CG-EXC10) afloran pizarras negras con niveles delgados de areniscas grises con cuarzo y plagioclasas, y niveles delgados con óxidos y sulfuros grises diseminados; las rocas se encuentran altamente fracturadas y presentan estrías de falla, óxidos en fracturas y venillas de cuarzo con pirita; se encuentra cubierto por material deluvial-aluvial, y en algunos sectores, presenta depósitos de residuos mineros (desmonte de mineral).

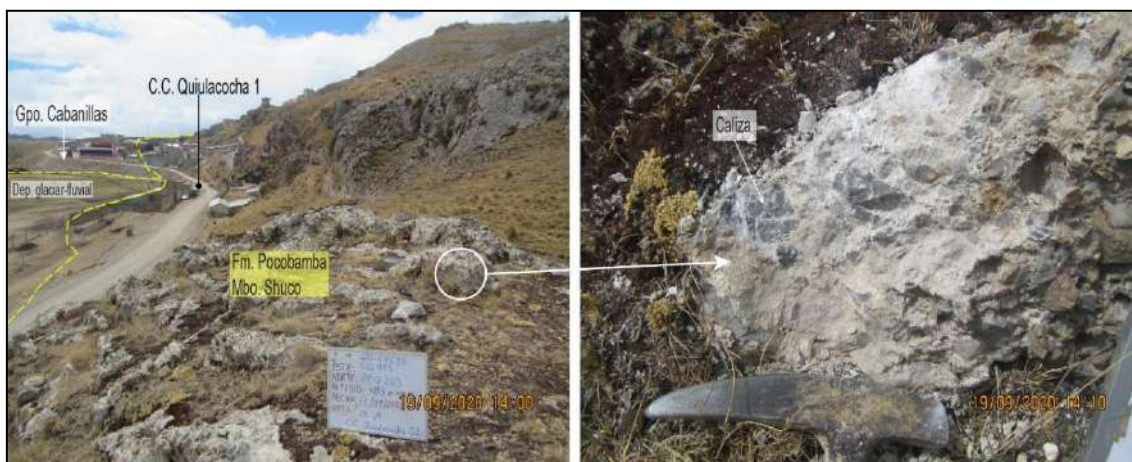
*Afloramiento de rocas de la Formación Pocobamba – Miembro Shuco aledaño a la comunidad campesina Quiulacocha 01 (punto CG-EXC13)*

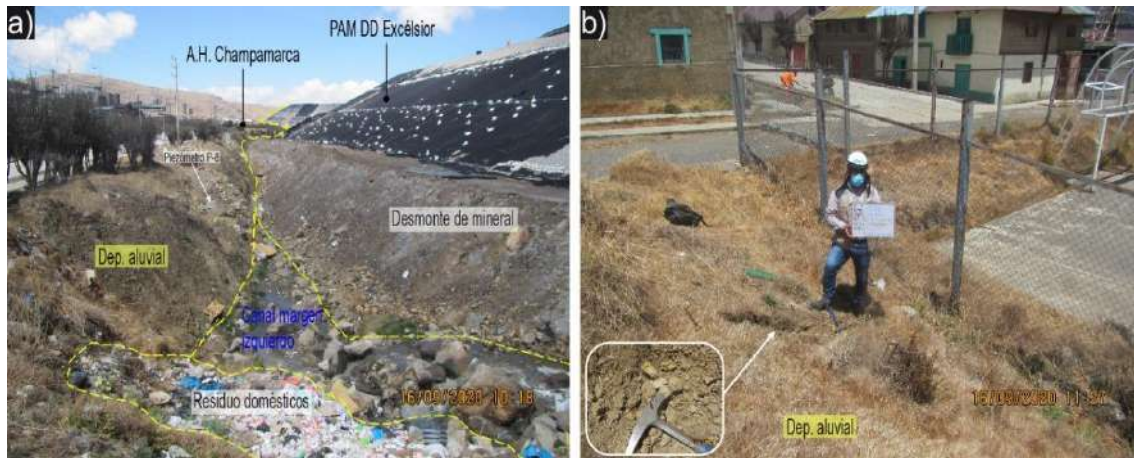
*Depósitos aluviales dispuestos al pie del piezómetro P-8 (a) y en el sector Champamarca (b) (puntos CG-EXC3 y CG-EXC5)*

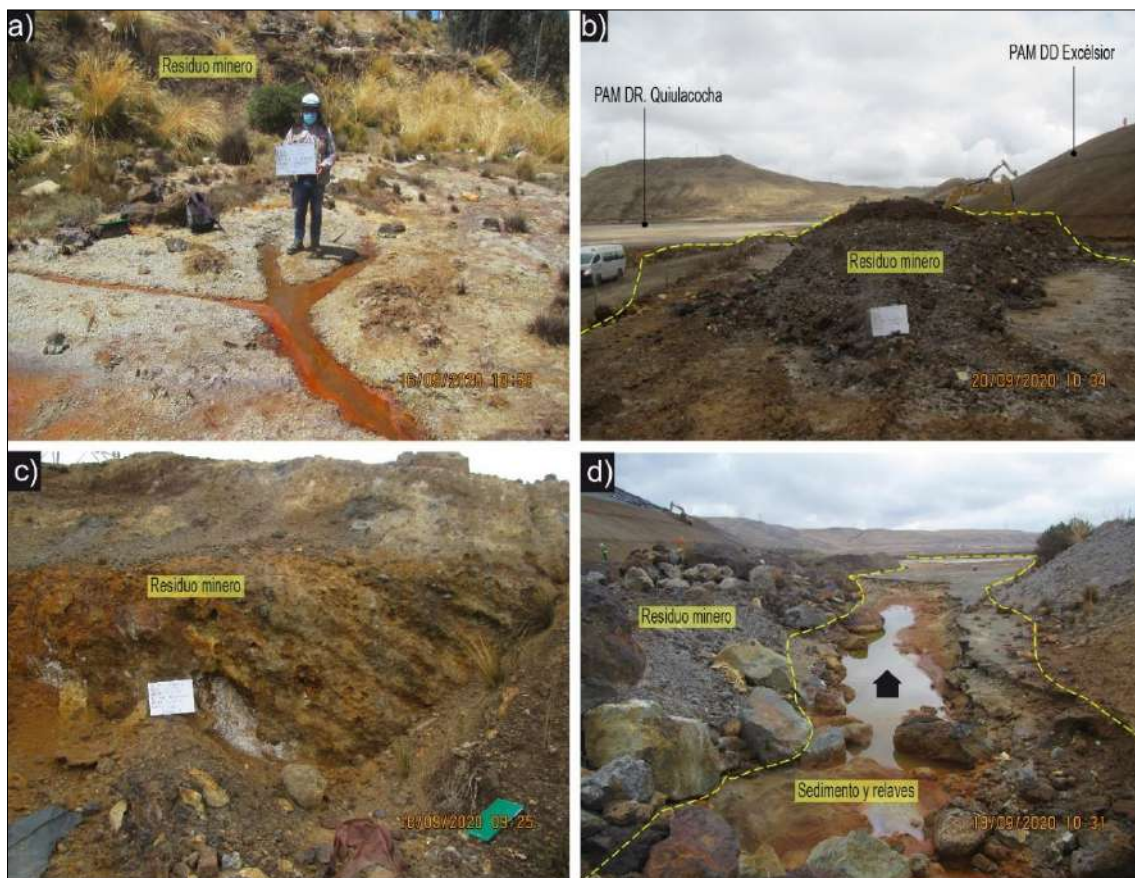
*Depósitos antropogénicos dispuestos en los bordes este, sur y oeste del PAM Quiulacocha (puntos CG-EXC4, RM-EXC2 y CG-EXC11)*

Los **depósitos antropogénicos** corresponden al material mineralizado y no mineralizado dispuestos al pie del PAM producto de las actividades de remoción. Estos depósitos fueron divididos en tres tipos: el primero, ubicado en el borde del PAM

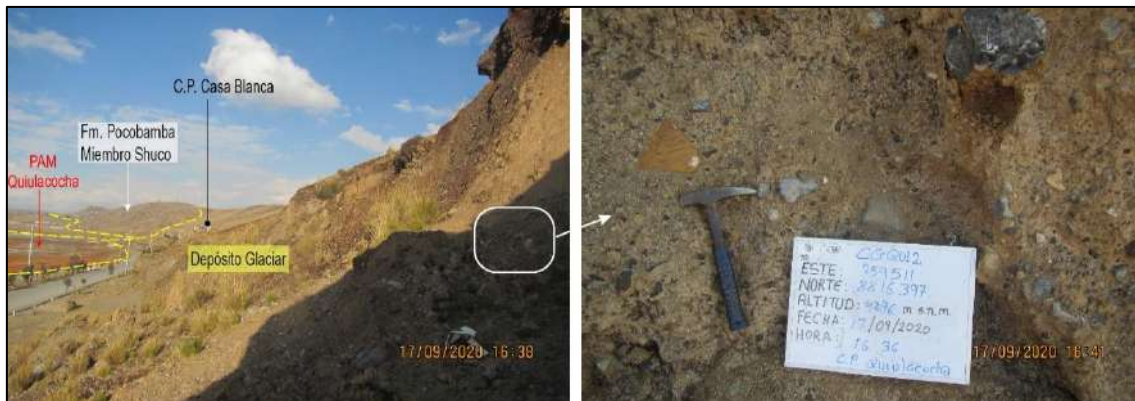
*Depósito glaciar dispuestos al sureste del C.P. Quiulacocha (puntos CG-QUI2)*

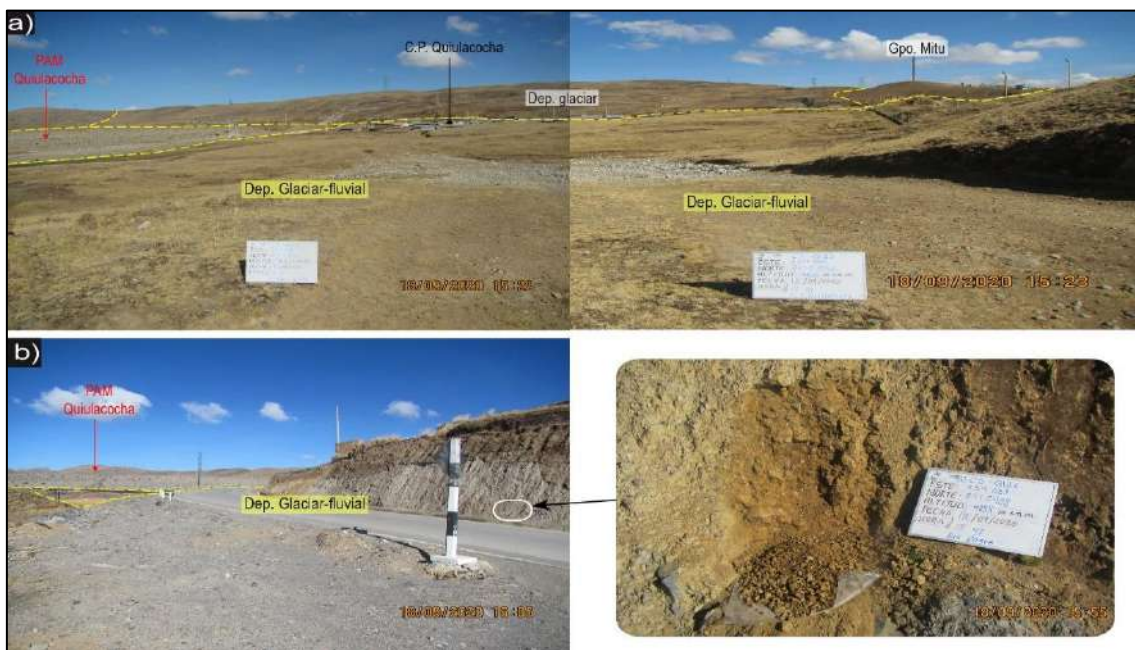
*Depósito glaciar-fluvial dispuestos al norte del CP Quiulacocha (puntos CG-QUI5 y CG-QUI6)*

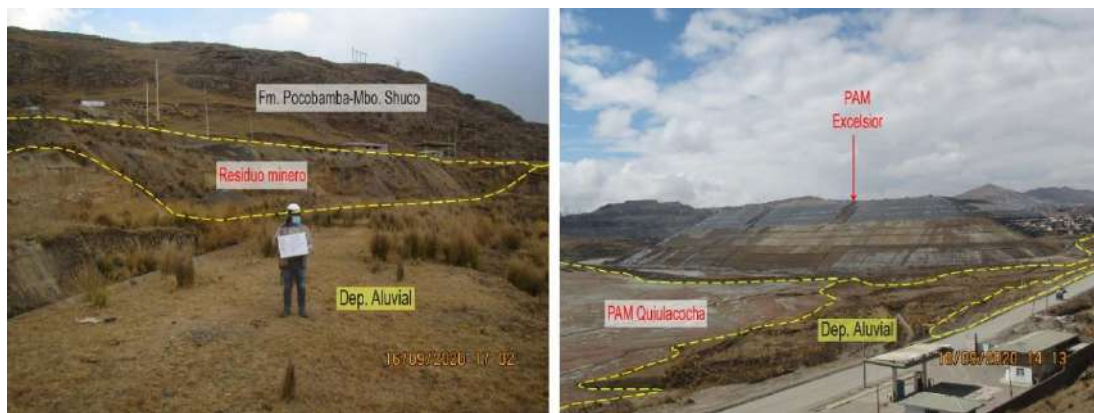
*Depósito aluvial dispuestos en el borde este del PAM Quiulacocha (puntos CG-QUI0)*

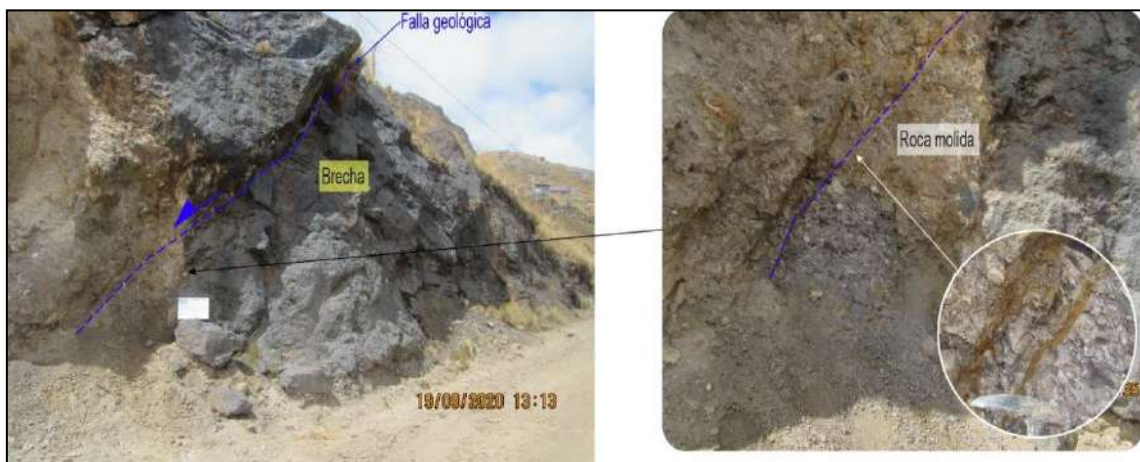
*Falla geológica ubicada en la vía cerca del club El Golf de Cerro de Pasco, asociado a brechas y roca molida (punto CG-EXC12)*
