INFORME TECNICO

REMODELACIÓN DE RESTAURANTE TINKUY BUFFET,
DEL HOTEL “BELMOND SANCTUARY LODGE”

PRESENTADO POR:
BR. GAMBOA ROMERO, IVAN

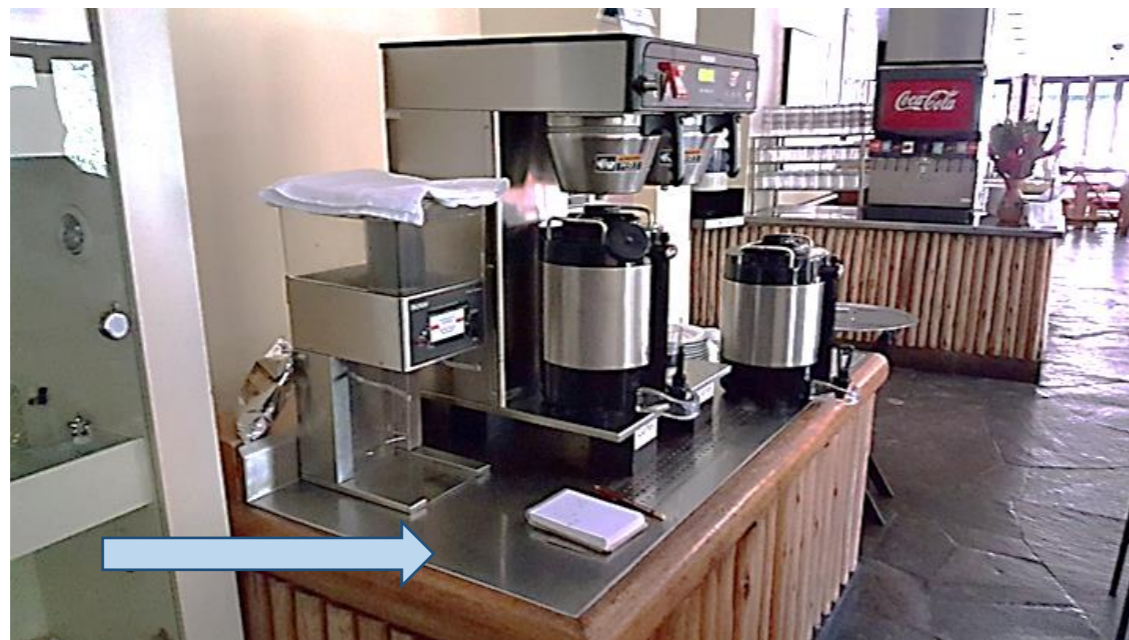
Se encontró las siguientes características de los materiales como, por ejemplo: Los muros pintados con látex de color beige, contaba con falso cielo raso de drywall en todo el restaurante (ver Figura 13), el mobiliario fijo como mesas buffet estaban enchapadas con rollizos de madera y mesadas de acero inoxidable (ver Figura 11), los pisos enchapados con piedra laja irregular, las columnas hacia la fachada enchapadas con piedra.

Figura 11: Mobiliario fijo a remodelar.

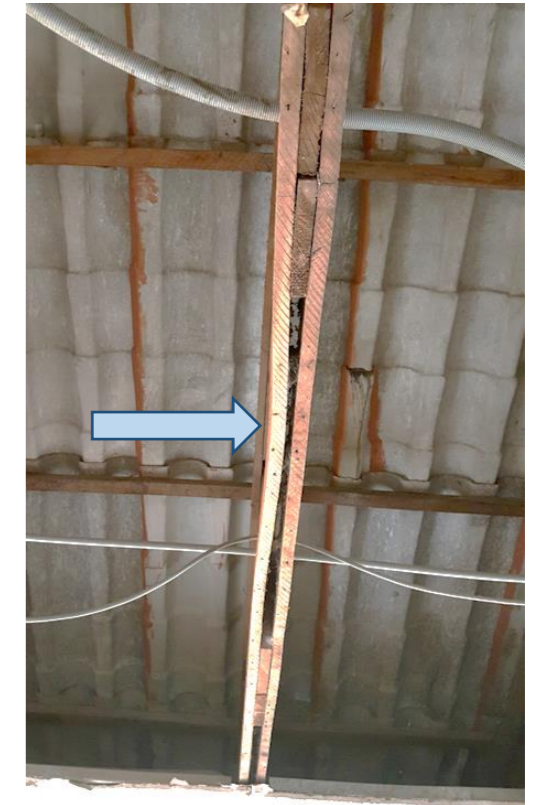
Se verificó que el estado actual entregado en planos este acorde a la realidad, donde se hizo un análisis de estado actual, para lo cual se realizó un recorrido por las instalaciones del restaurante y se hizo un trabajo de desmontaje falso cielo raso de drywall para verificar la condición de los tijerales (ver Figura 10), que de acuerdo a diseño debería quedar expuestos (caravista), luego de un trabajo de mantenimiento y refacción de algunas piezas de madera deterioradas (ver Figura 12).

Figura 12: Tijerales de madera (estado actual).

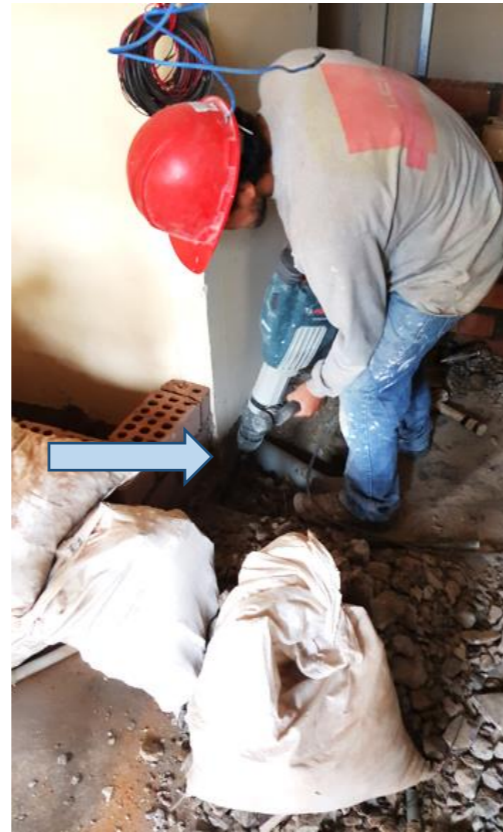
Figura 19: Picado y remoción de enchape de piso.

Prosiguiendo con la ejecución de la obra se realizaron los trabajos de: desmontaje de falso cielo raso del Restaurante (ver Figura 17), desmontaje de equipos de luminarias (spots y braquetes), desmontaje de alarmas contraincendios, equipos que fueron entregados al personal de seguridad del hotel, desmontaje de barandas de madera, zócalos, cenefas, esquineros de madera, desmontaje de columnas de madera no estructurales. Picado, remoción de enchape de piso y demolición de contrapiso en áreas donde se ubicarán nuevas rampas (ver Figura 19).

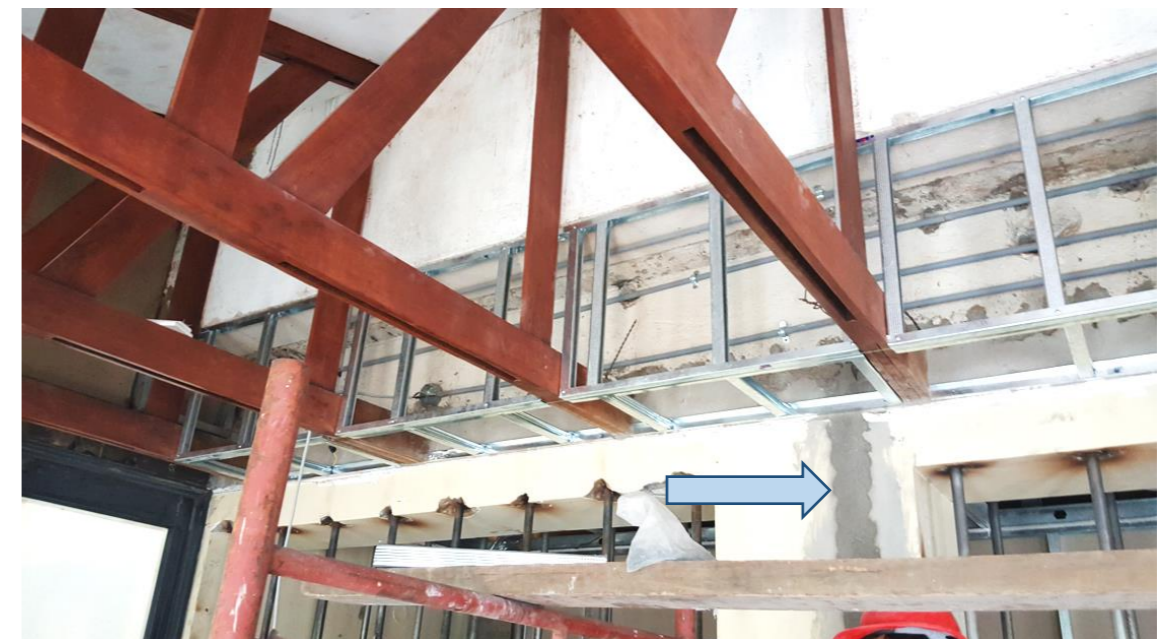
Figura 20: Resane en muros de cortes para entubado eléctrico.

En esta partida también se realizó resanes de muros por desmontajes de zócalos e instalaciones (ver Figura 20), así como también se suministró y se realizó el enchape de lajas de piedra en áreas de nuevas rampas, así como también el suministro e instalación de gres porcelánico en área de barras.

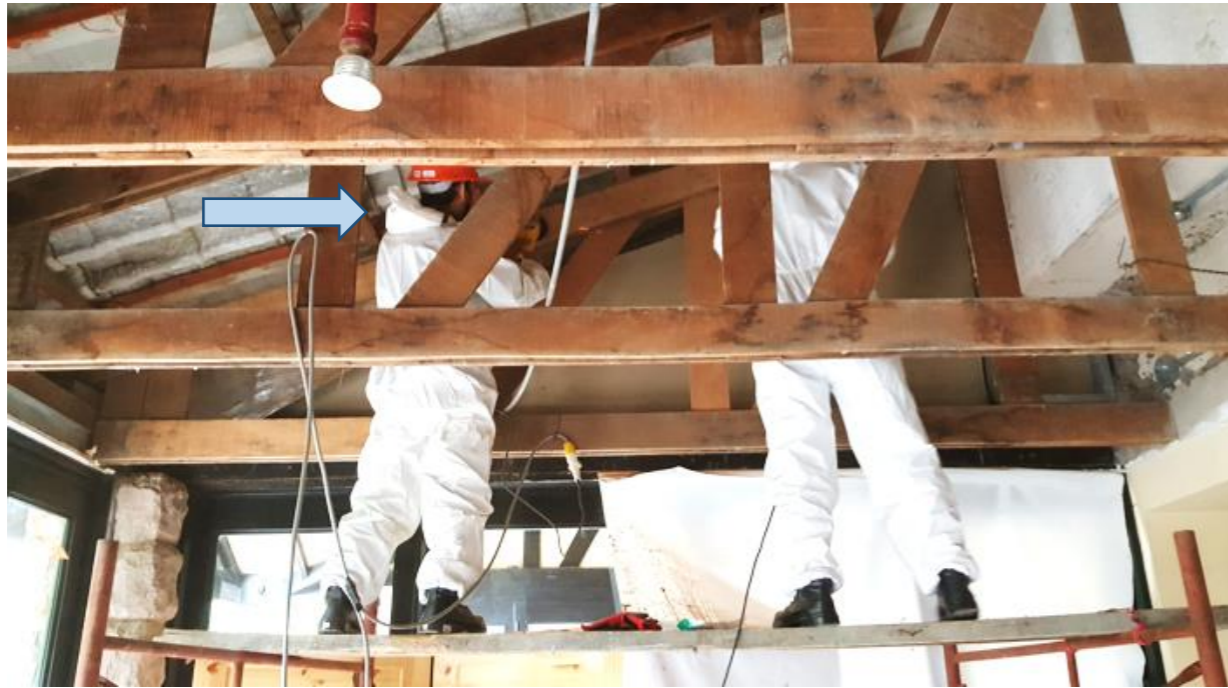
Figura 37: Preparado (lijado) de madera de tijerales para pintura.

- Remoción de pintura existente, lijado, remasillado y pintado de tijerales con barniz
- Látex Muros de Restaurant sin empaste.
- Pintado de mamparas con gloss satinado sellador (4 hojas c/u-sólo cara interior).
- Pintado de puerta principal (ingreso a lobby) con gloss satinado sellador.
- Pintado de columnas metálicas con base epoxica y gloss satinado.
- Látex Cielo raso con empaste en planchas de fibrocemento.

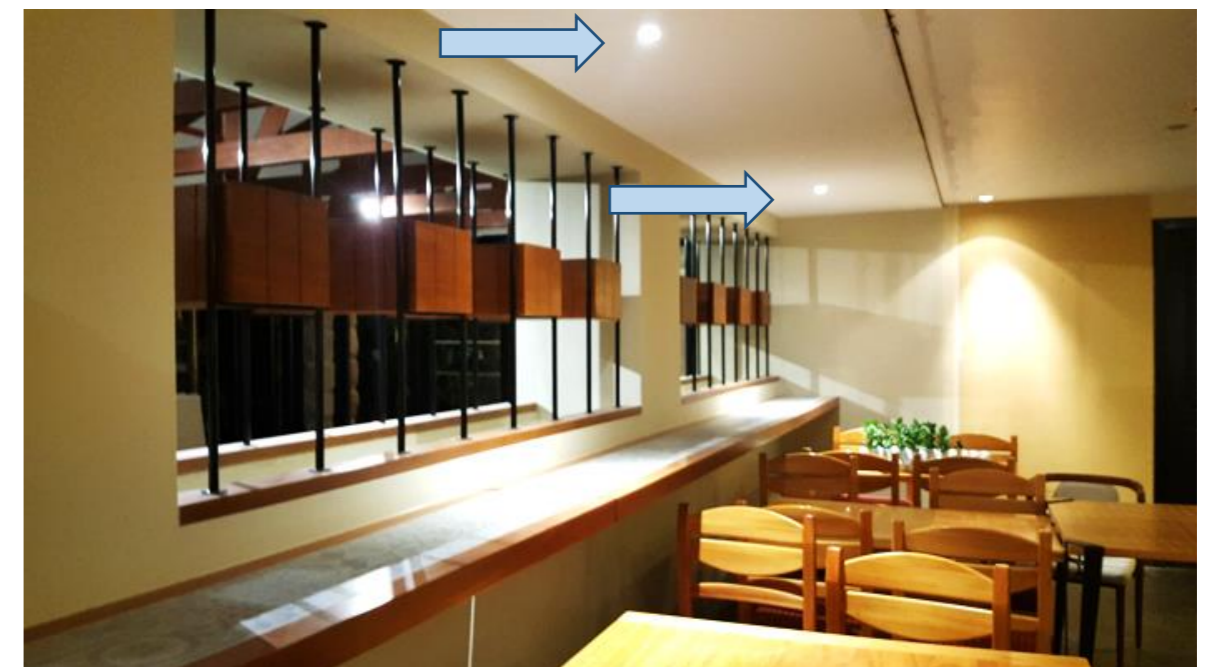
Figura 47: Instalación de luminarias.
