INFORME TÉCNICO

CREACIÓN DEL SERVICIO DE GESTIÓN DEL RIESGO DE DESASTRES EN EL CENTRO HISTÓRICO DEL CUSCO - DISTRITO DE CUSCO - PROVINCIA DE CUSCO - DEPARTAMENTO CUSCO", COMPONENTE 02: "SUFICIENTE EQUIPAMIENTO PARA EL FUNCIONAMIENTO DEL SISTEMA DE GESTIÓN DEL RIESGO DE DESASTRES", 2.1 INSTALACIÓN DE MÓDULOS DEMOSTRATIVOS PARA LA REDUCCIÓN DE VULNERABILIDAD EN INFRAESTRUCTURAS CETPRO JUAN TOMÁS TUYRO TÚPAC INCA

Bach. MIGUEL ANGEL CHAVEZ JARAMILLO

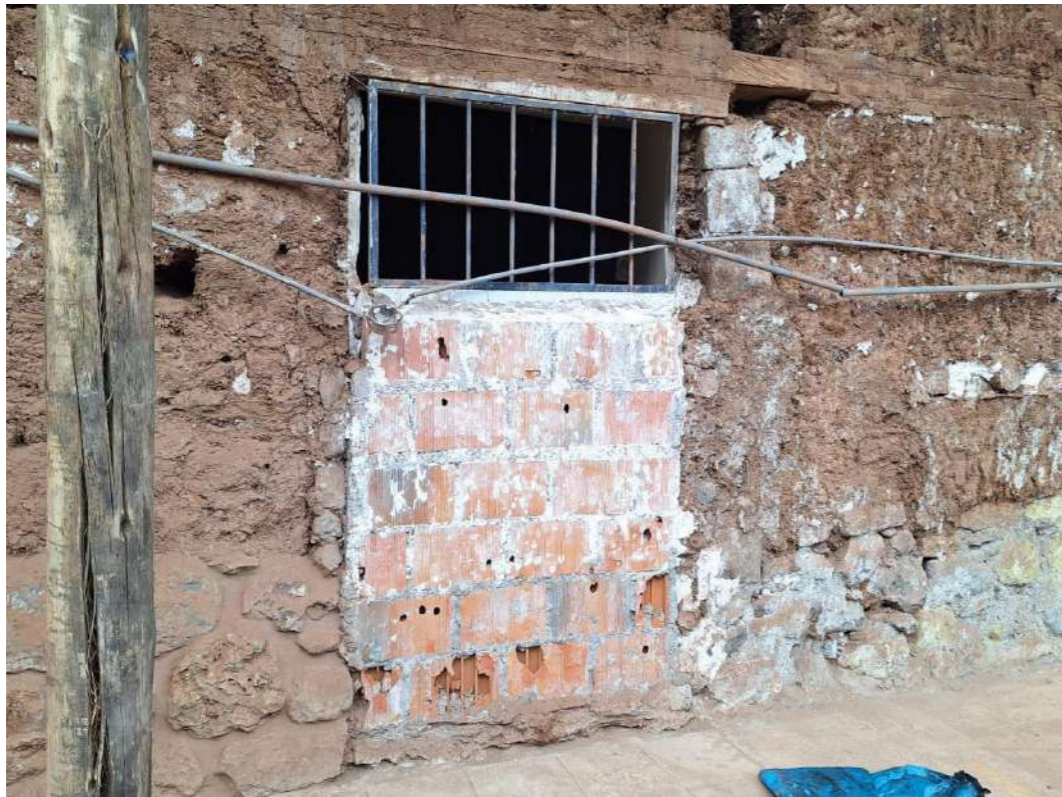
Figura 52. Liberación de vano tapiado

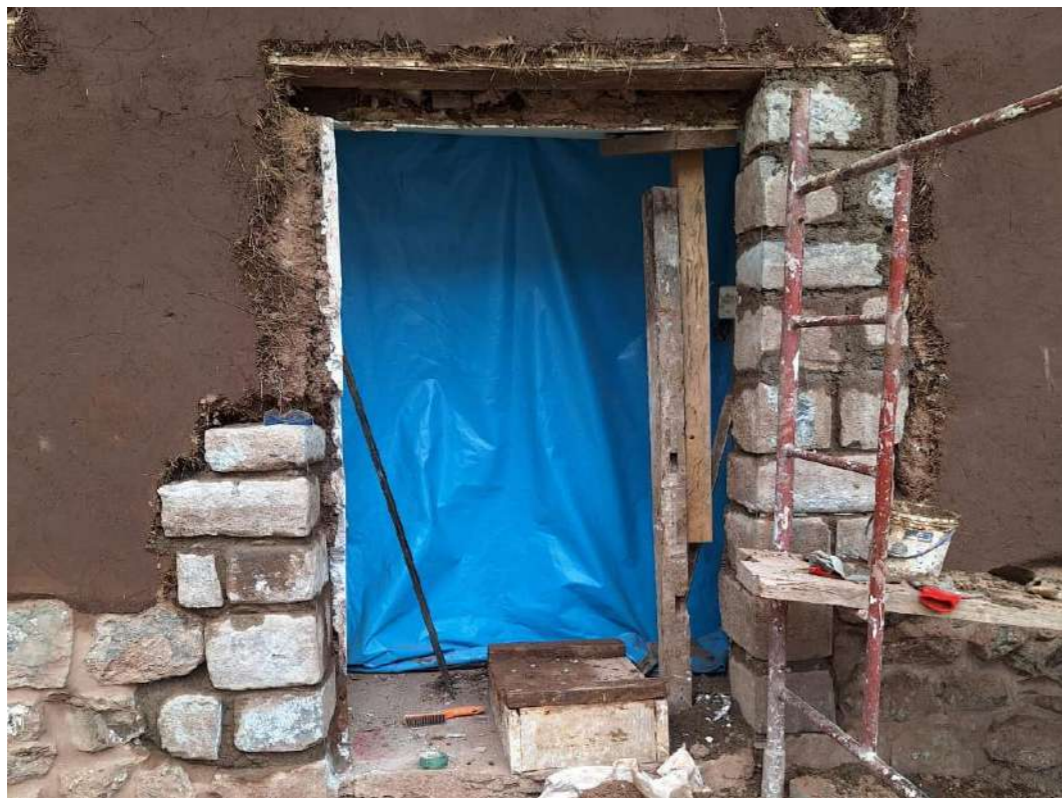
Figura 53. Restitución de dinteles de madera de 8"x8"x3.50m (4 x vano)

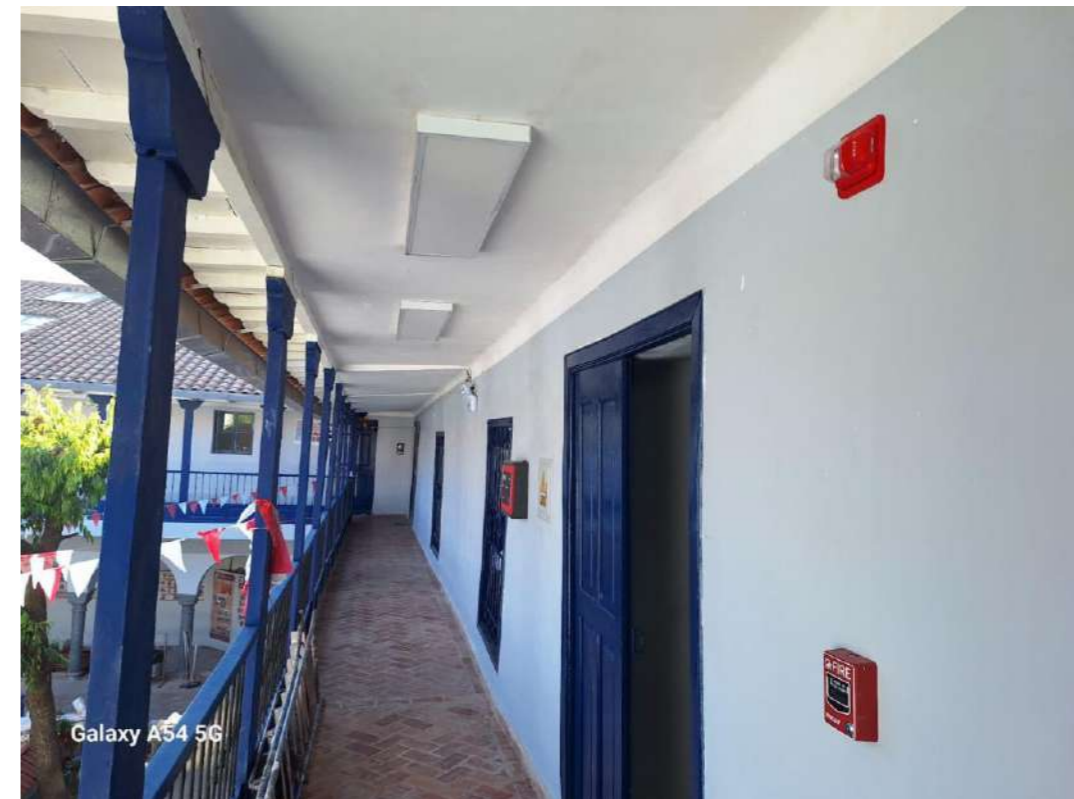
Figura 57. Sistema alarma contra incendios – amb. 202

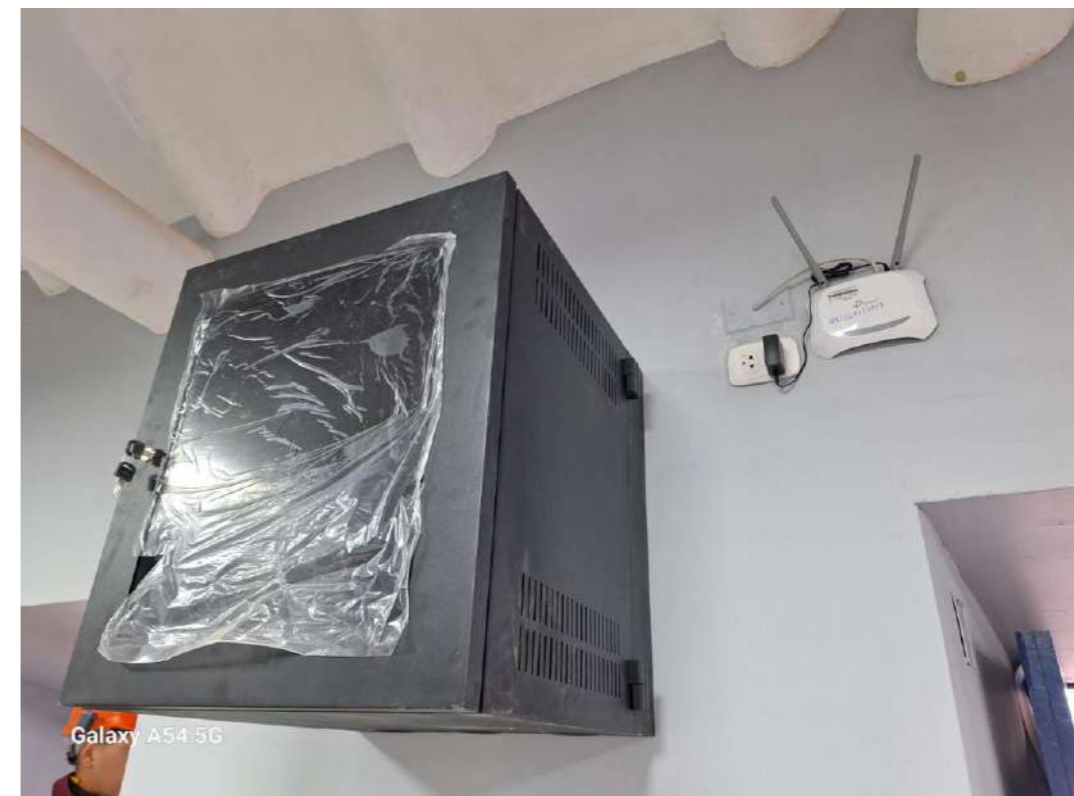
Figura 58. Sistema de red inalámbrica - amb. 218

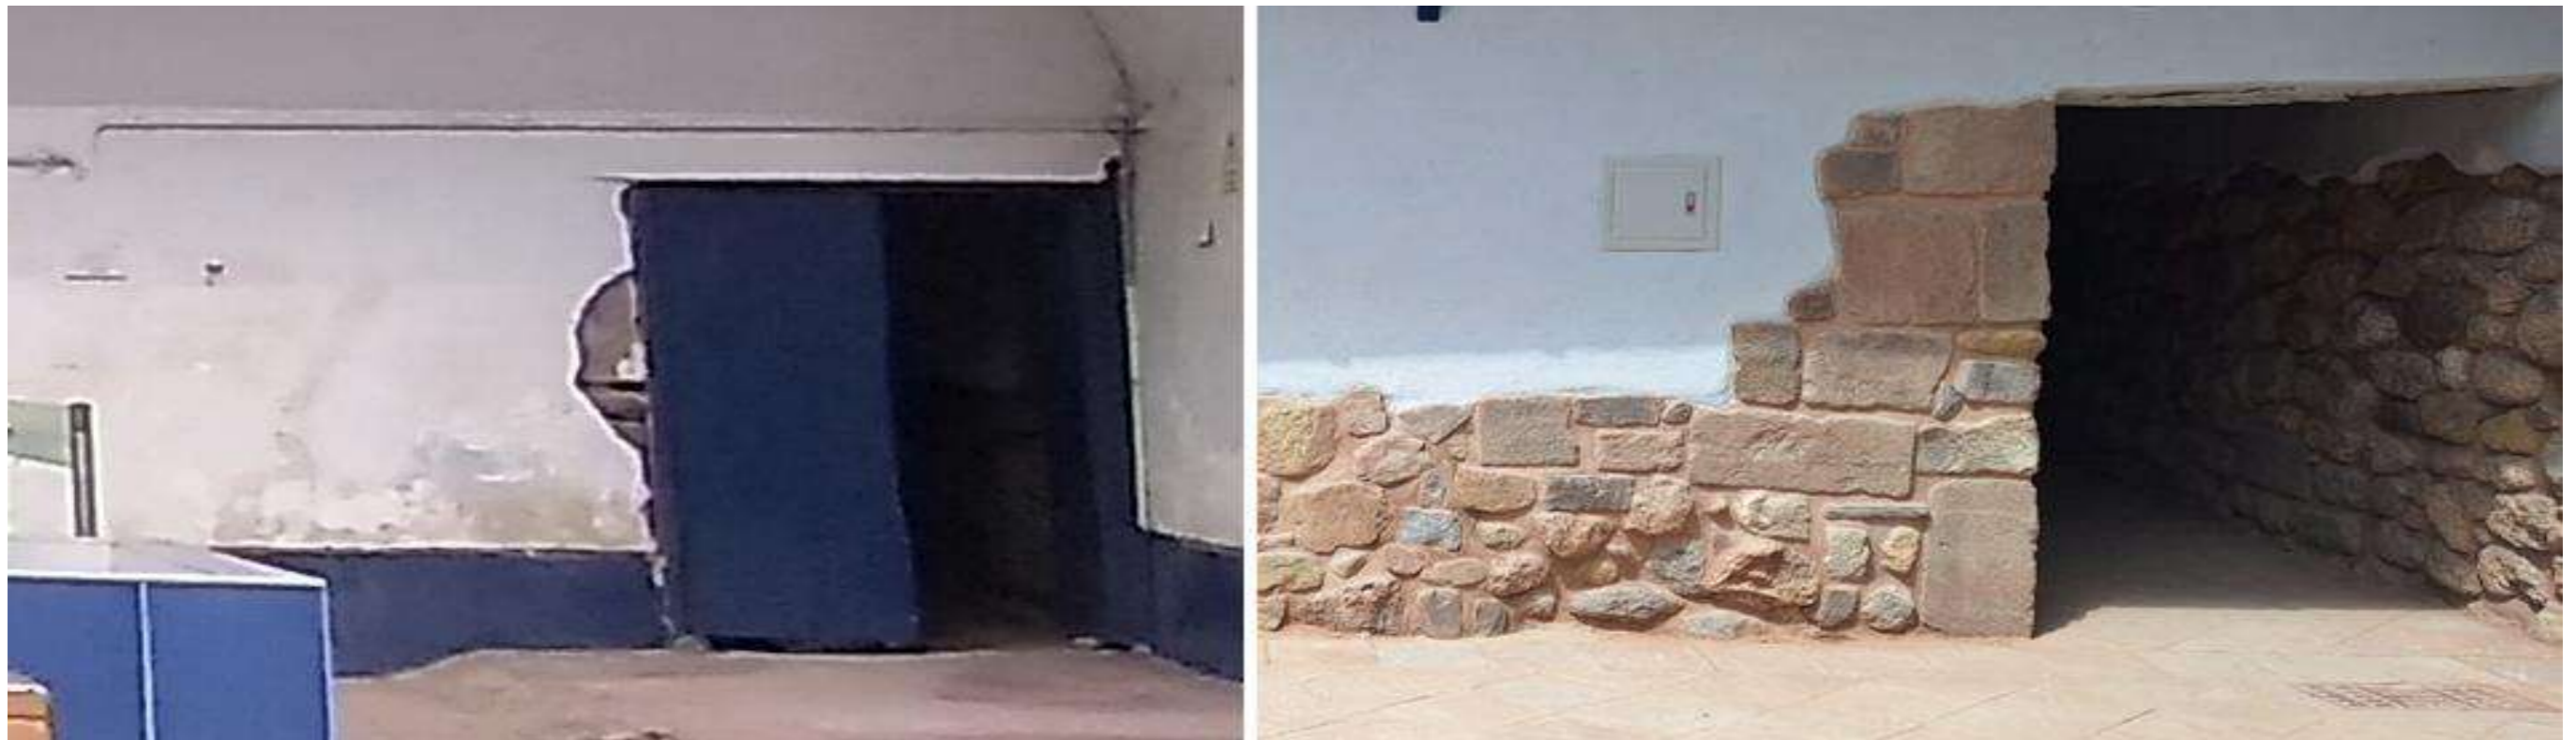
Figura 60. Antes y después - amb. 213

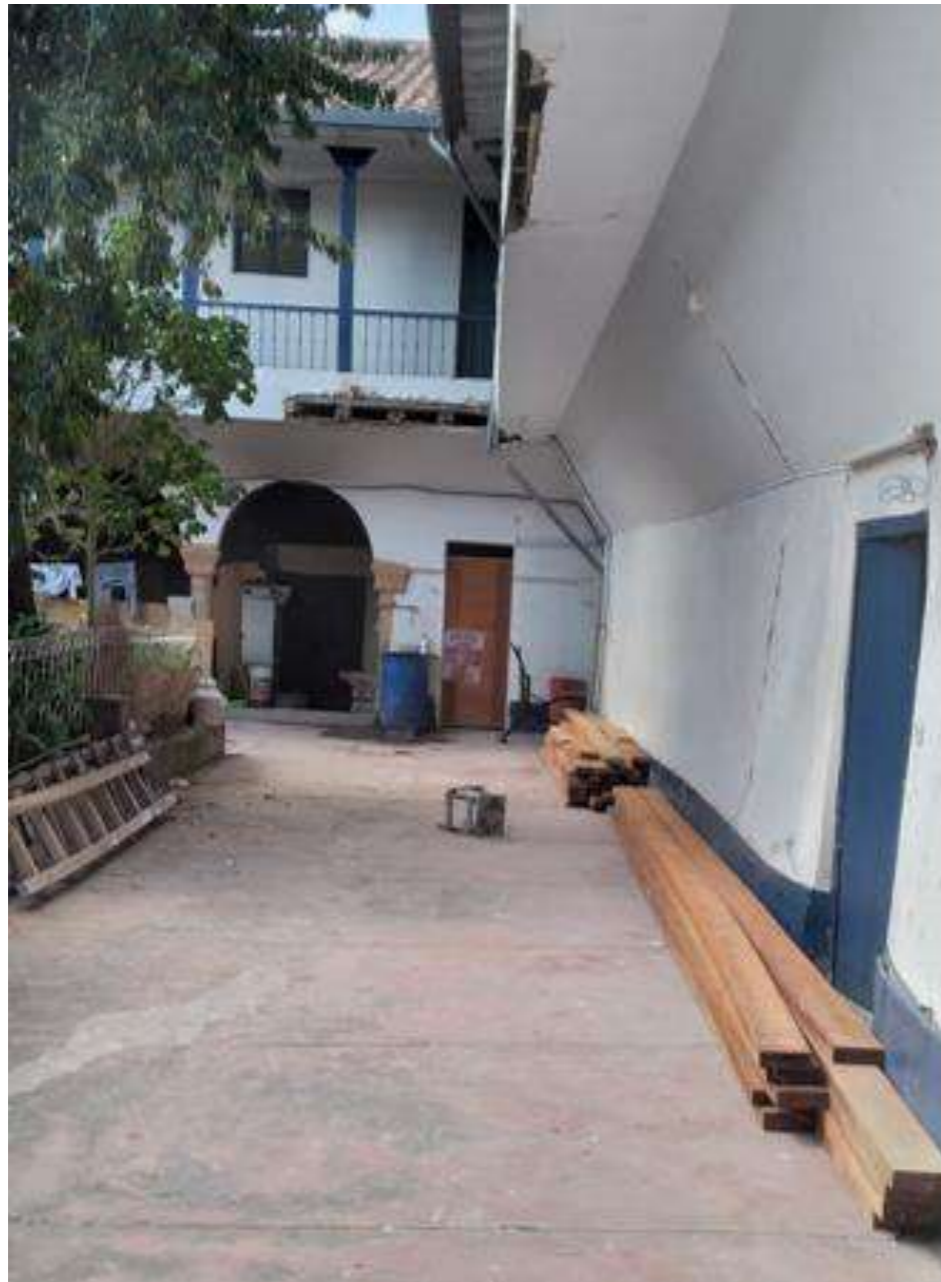
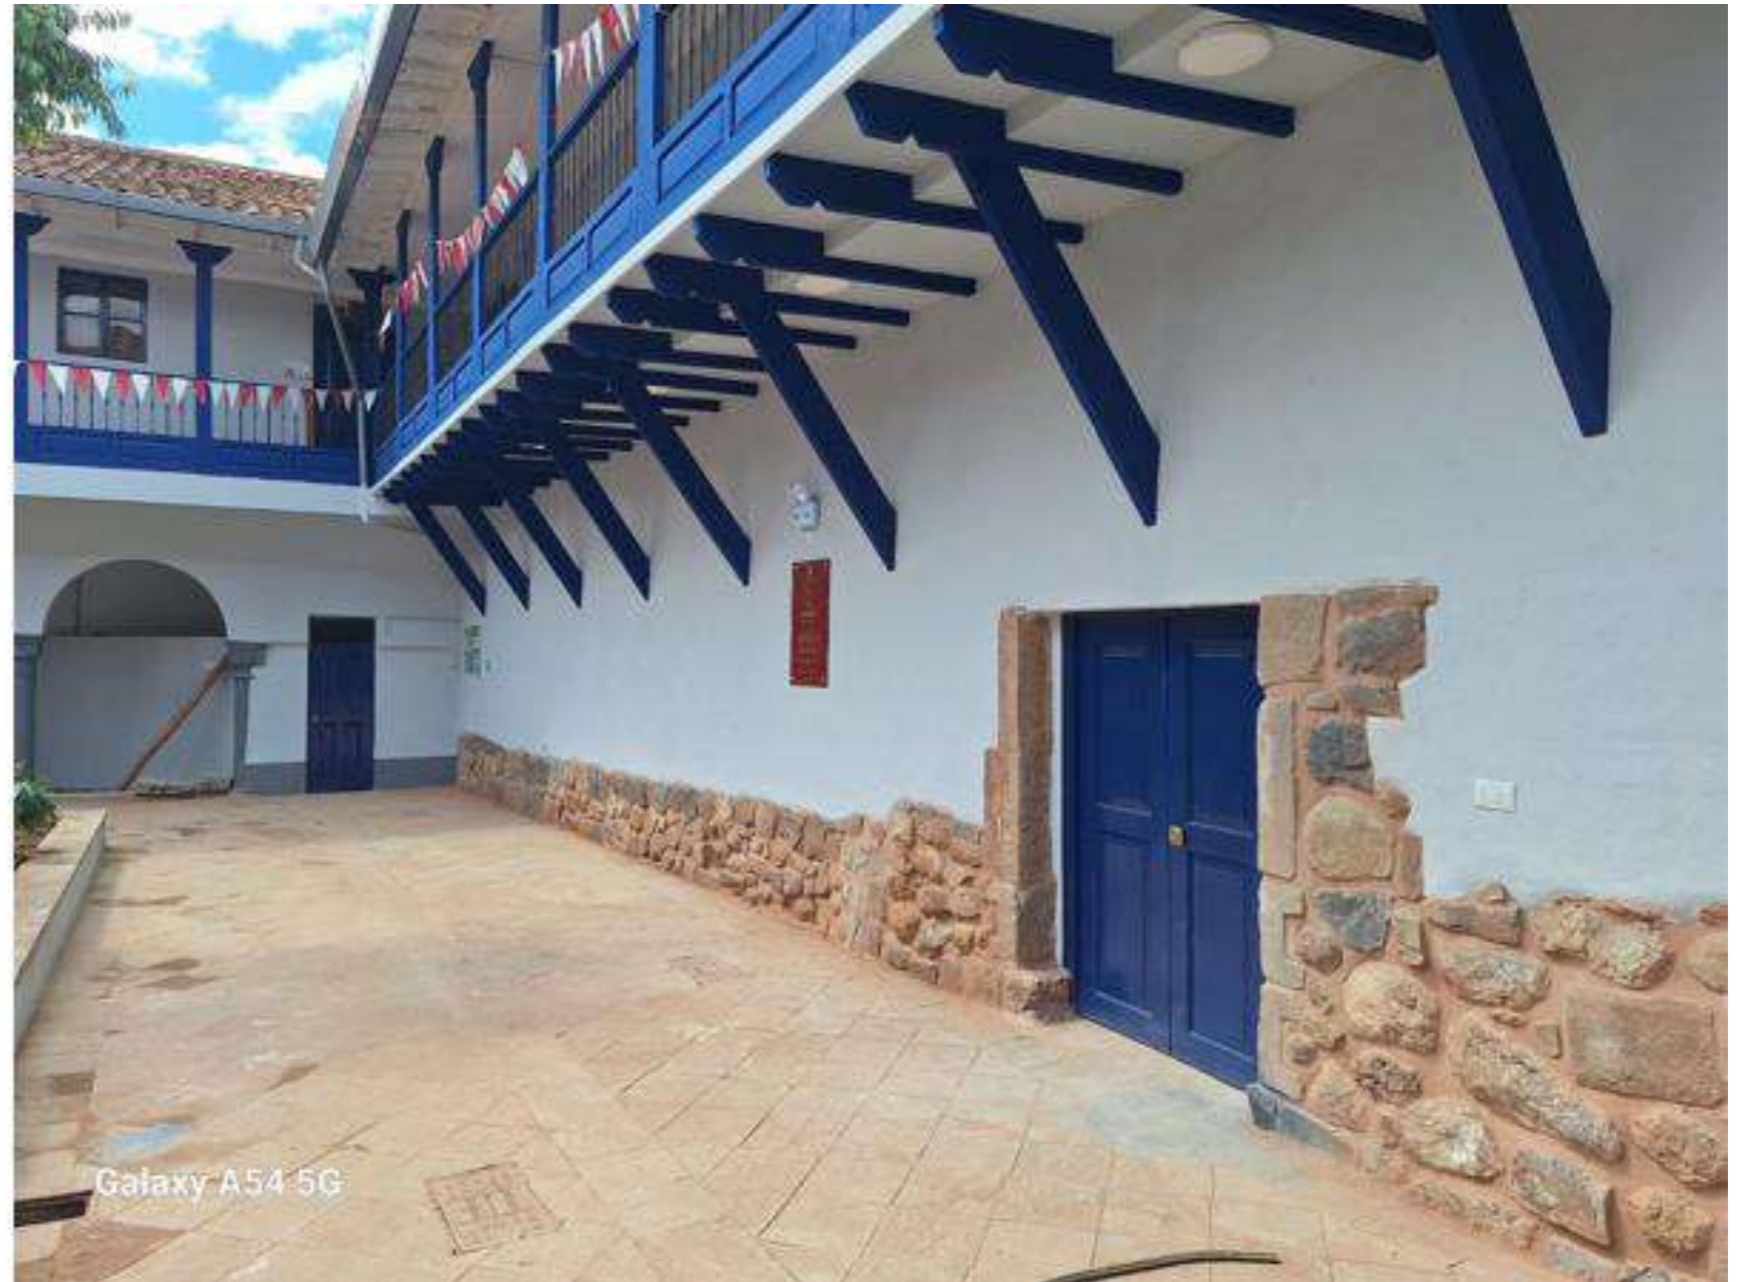
Figura 61. Antes y después - amb. 116 y 202

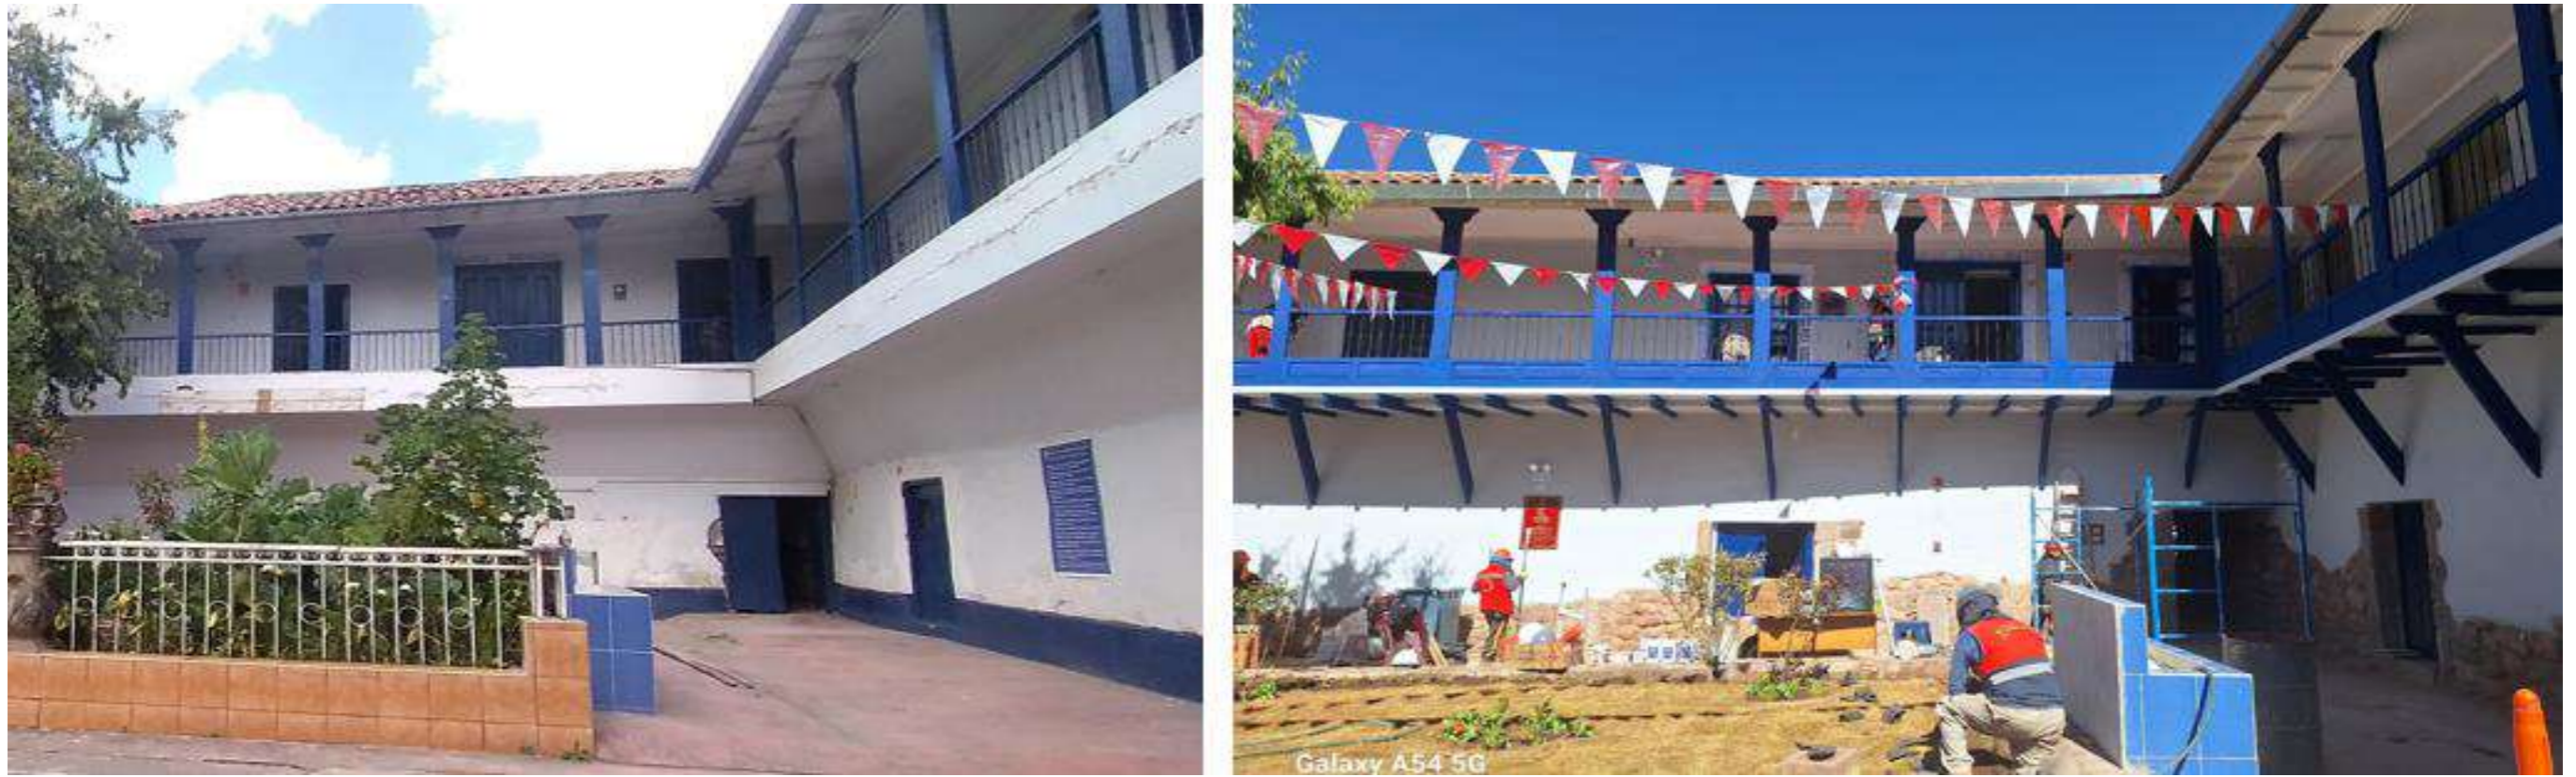
Figura 62. Antes y después - amb. 116 – 202 y 203

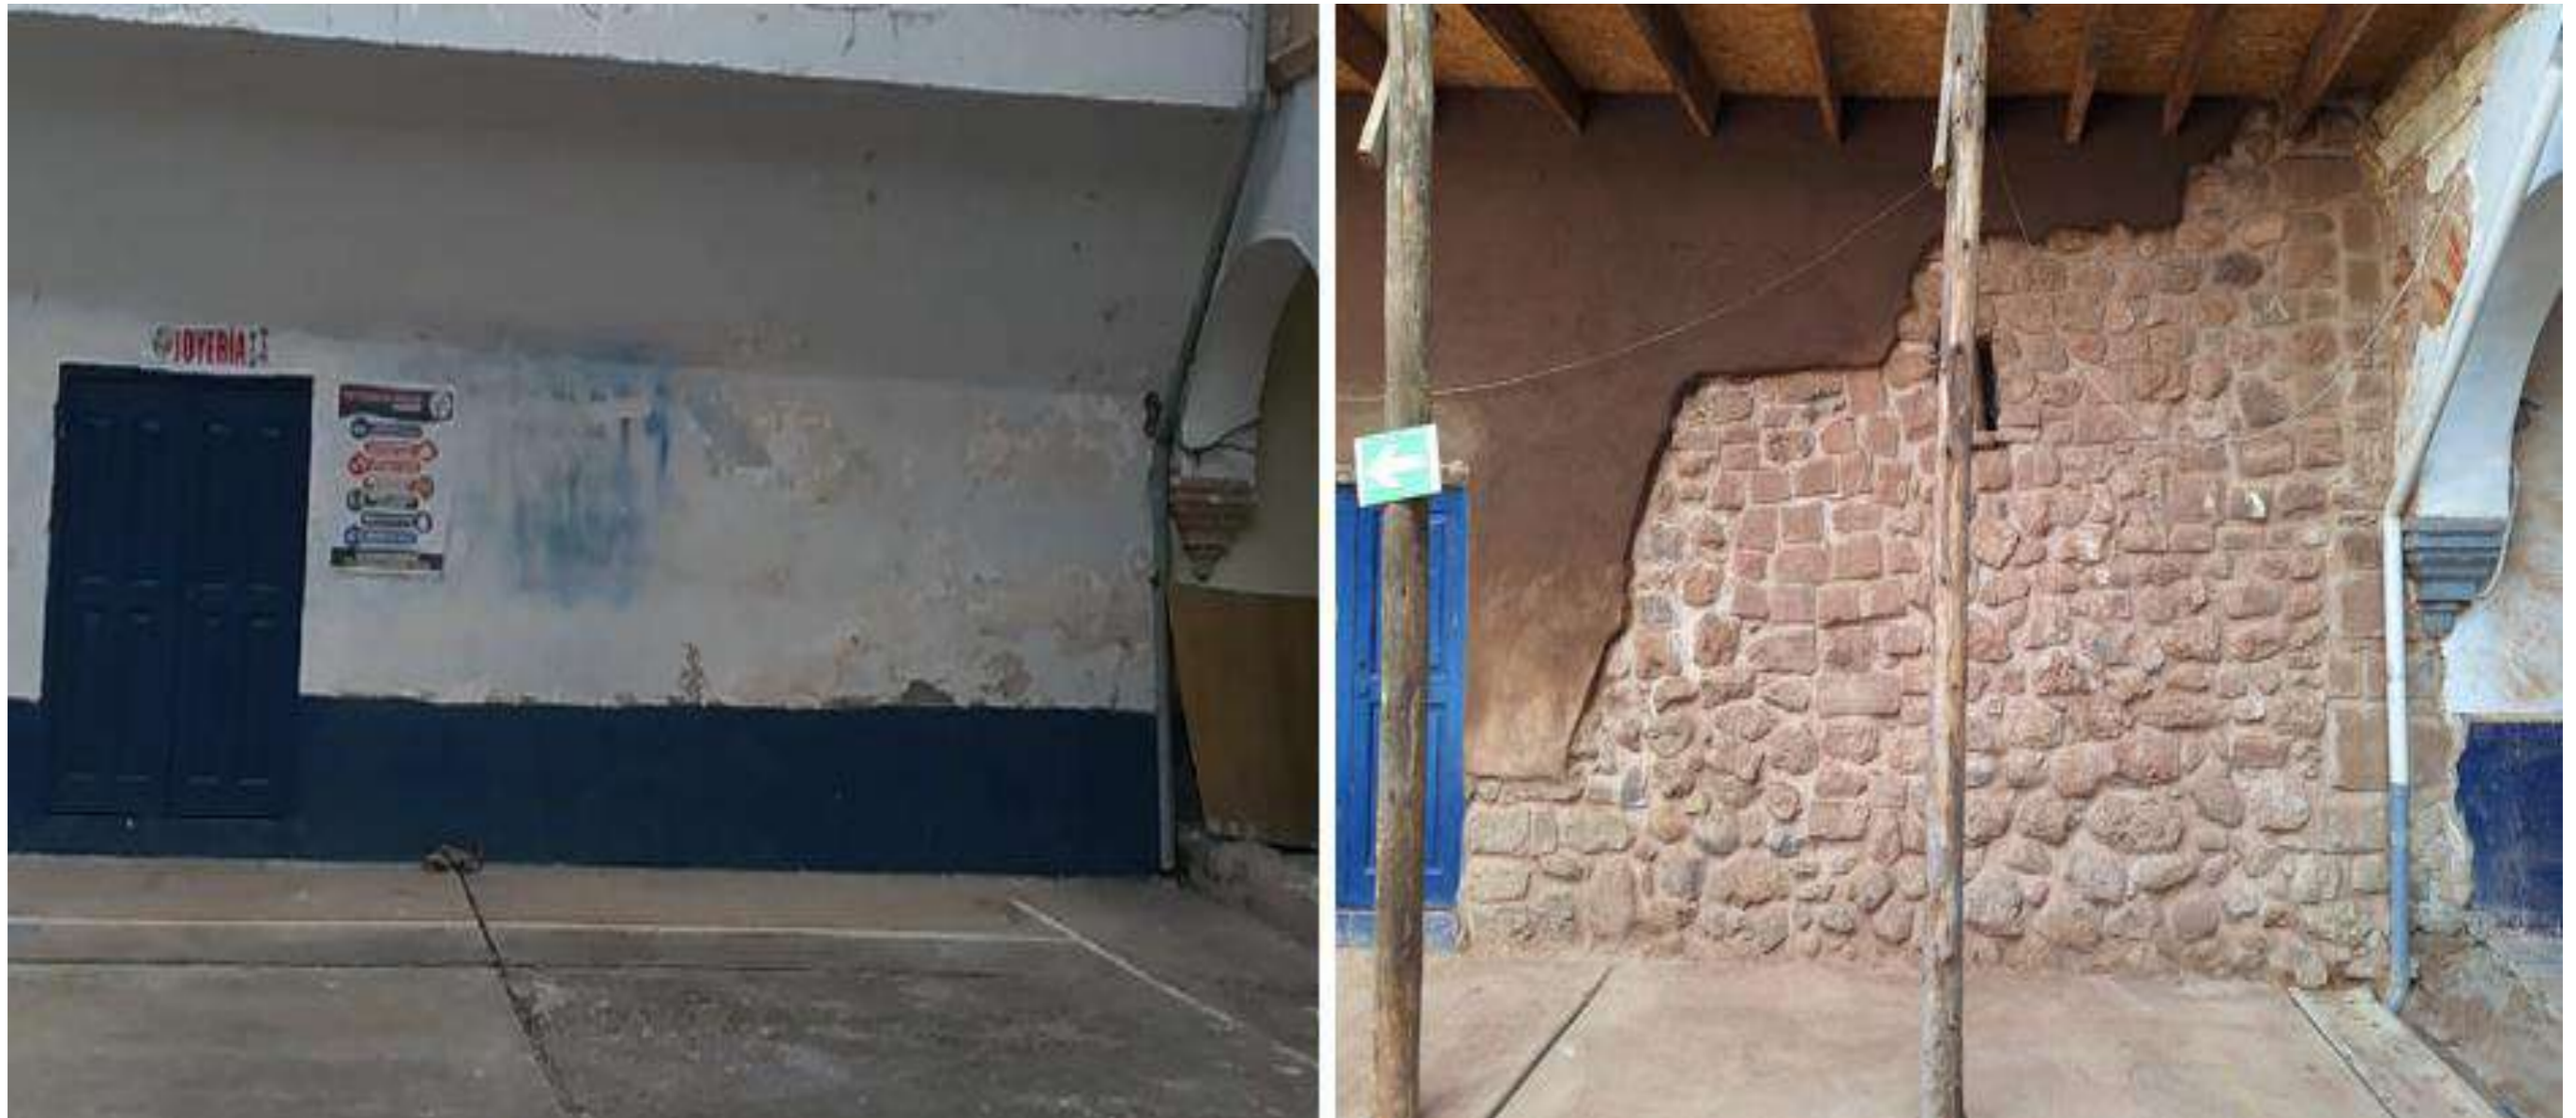
Figura 64. *Antes y después - amb. 112 – 113 y 116*

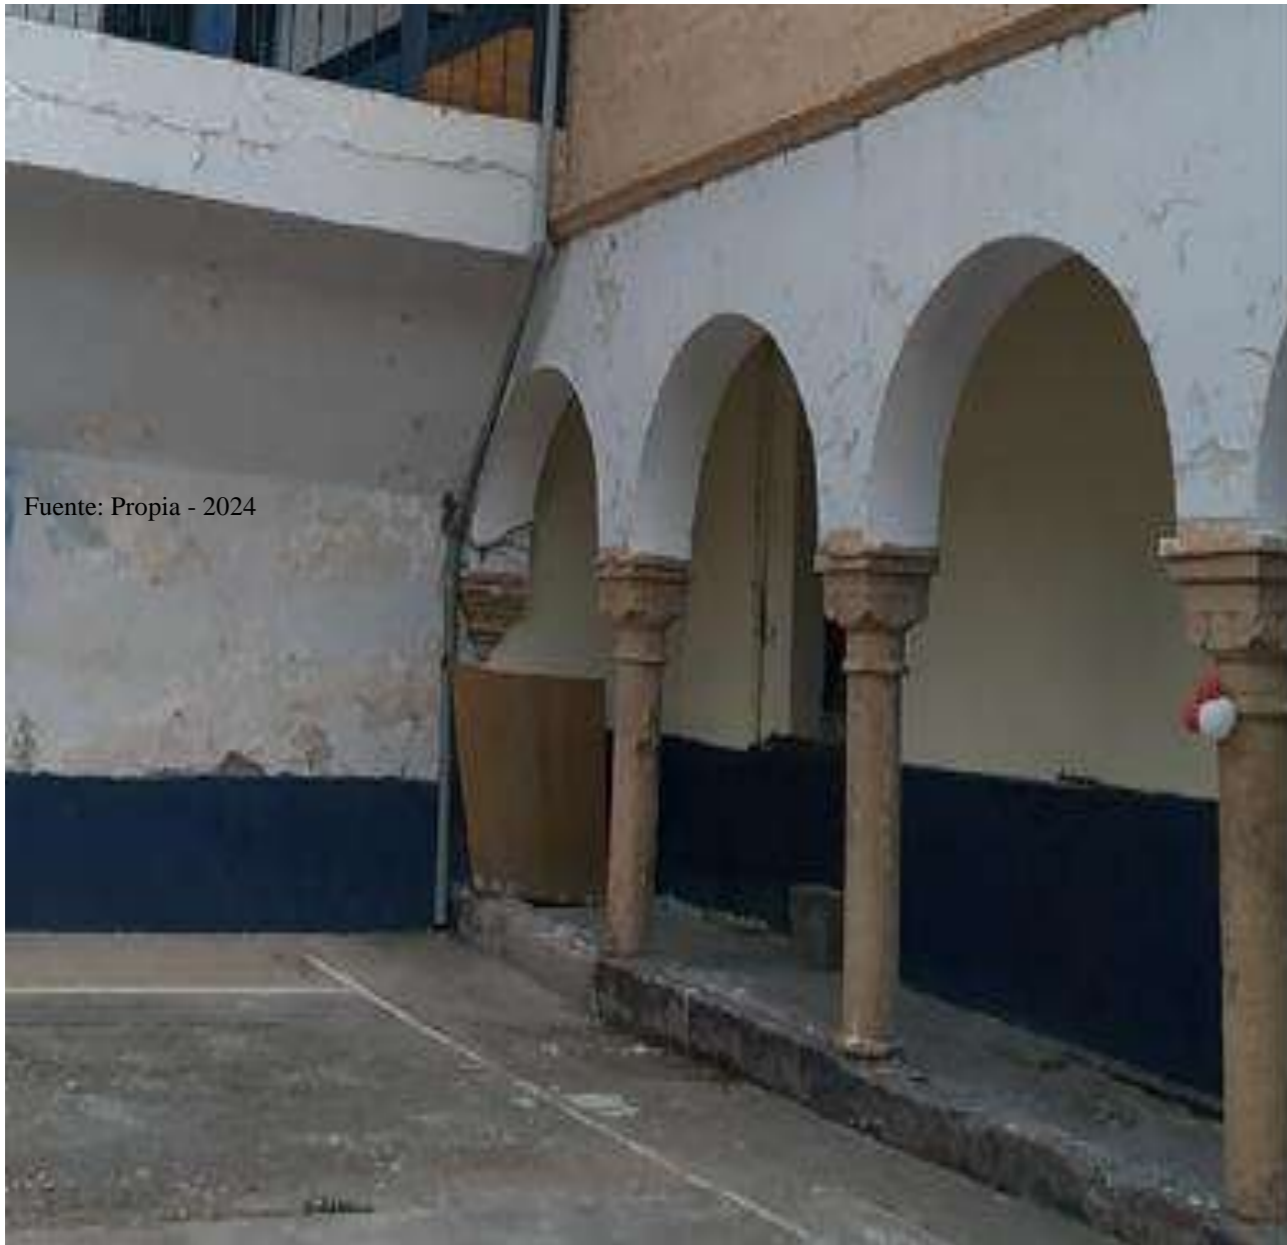
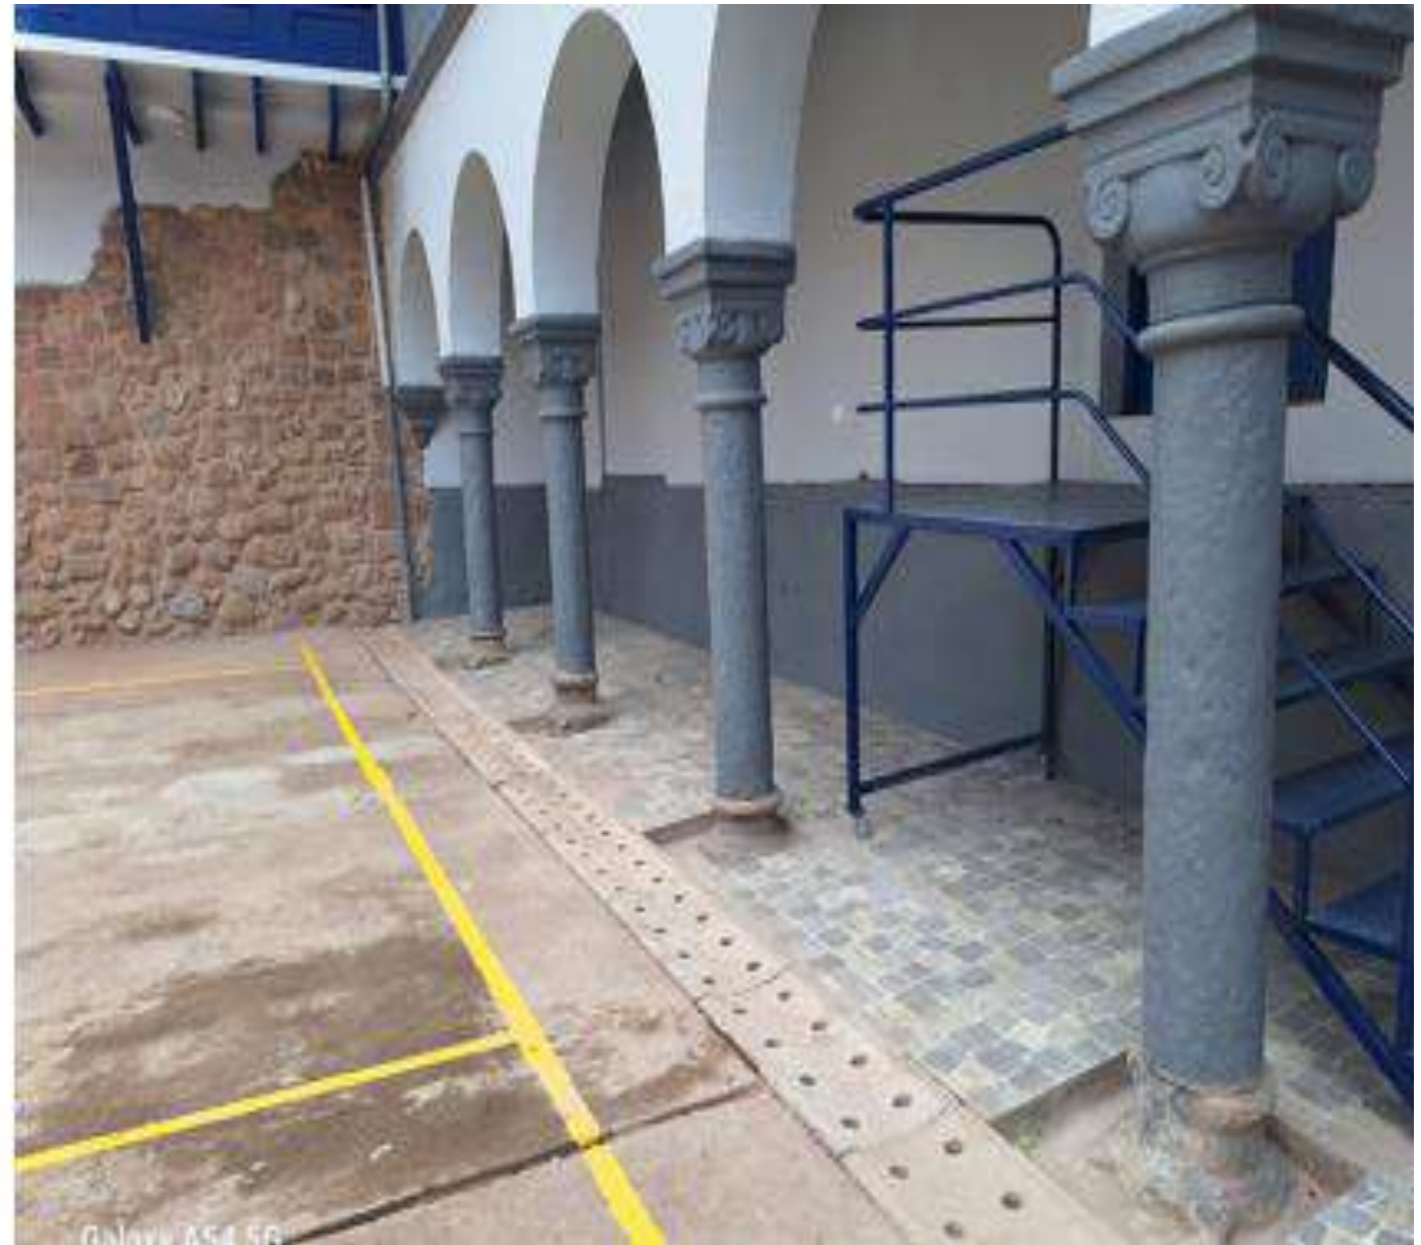
Figura 65. *Antes y después - amb. 116 y 117*

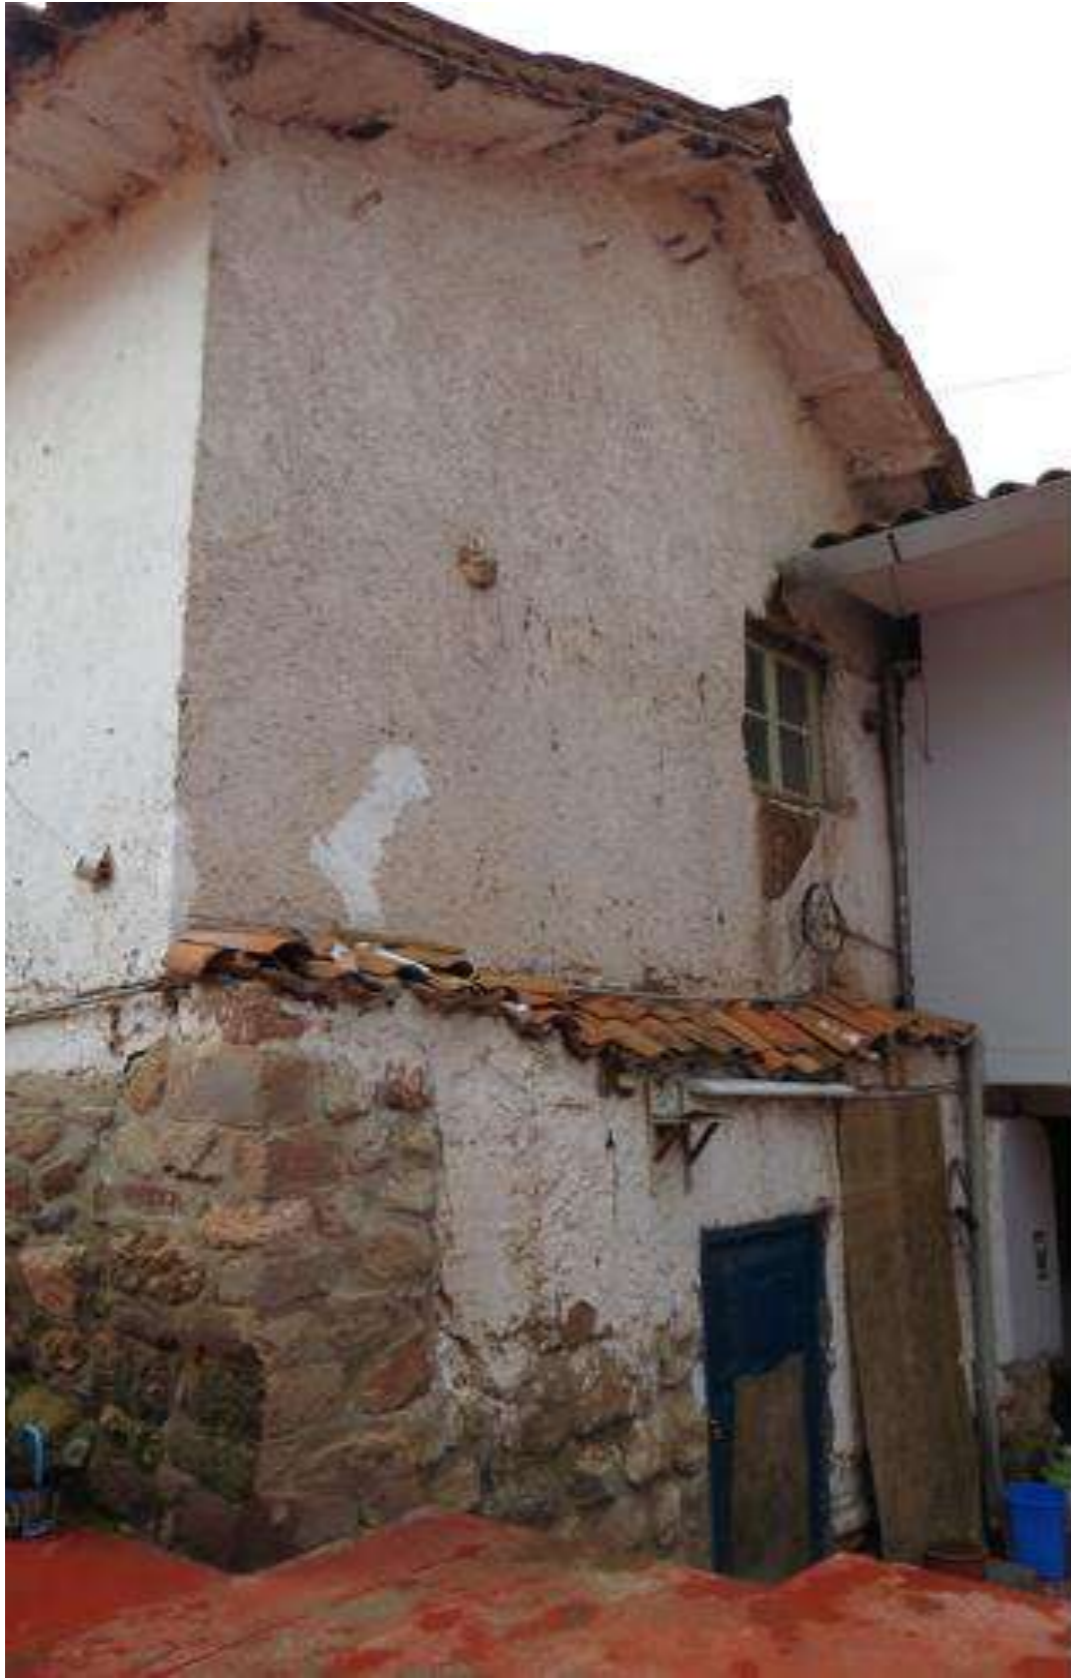
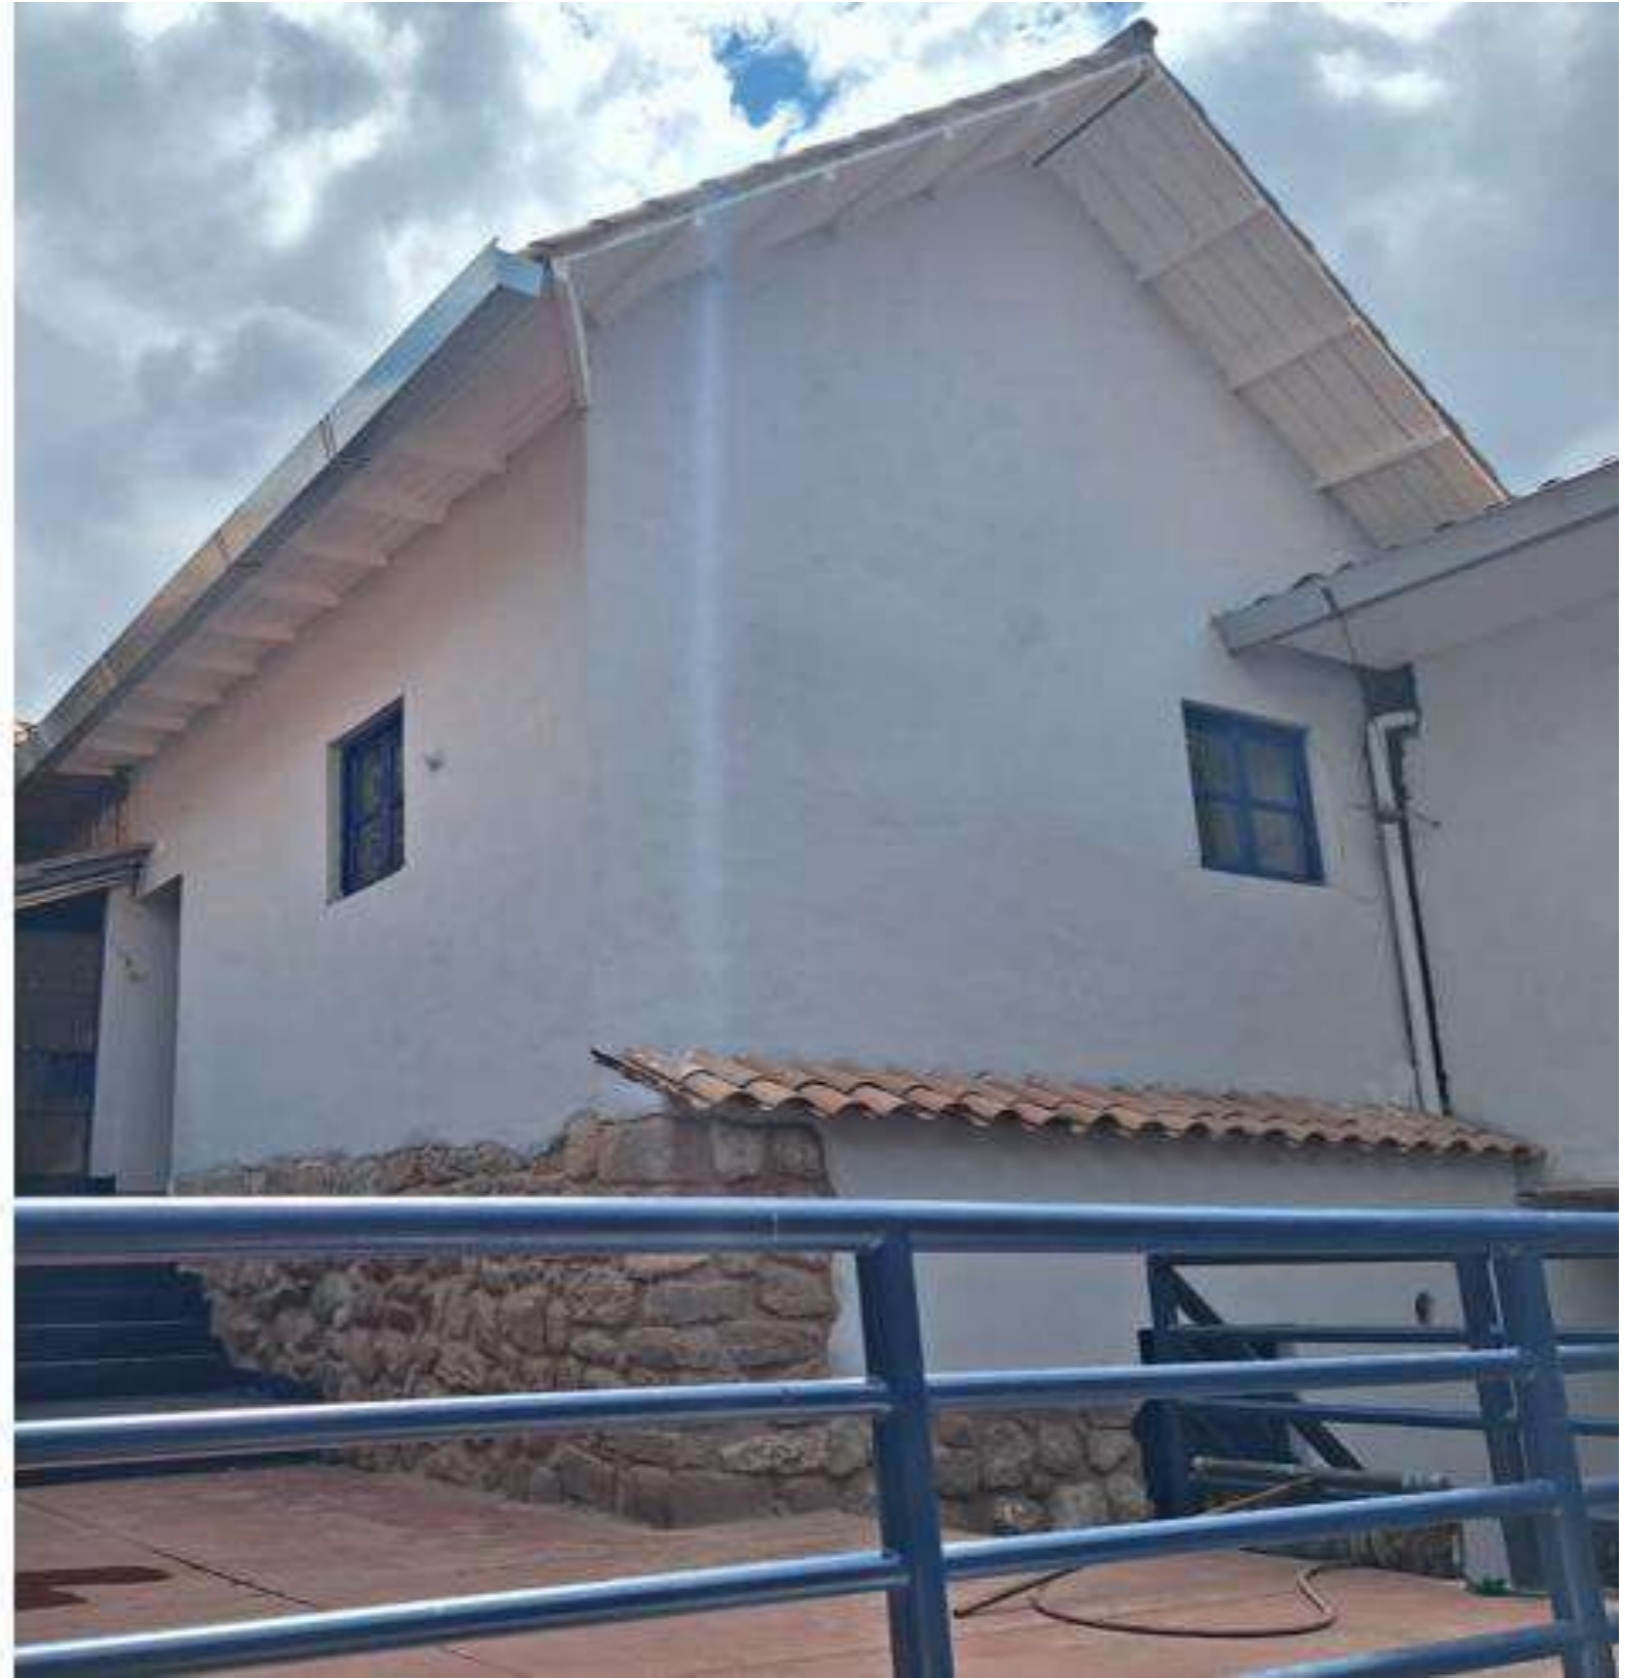
Figura 66. *Antes y después - amb. 217*
