TESIS

**EVALUACIÓN DEL RIESGO SÍSMICO DE LAS
EDIFICACIONES DEL CONJUNTO HABITACIONAL
MARISCAL GAMARRA, CUSCO-2023**

**PARA OPTAR AL TÍTULO
PROFESIONAL DE INGENIERO
CIVIL**

CUSCO-PERÚ

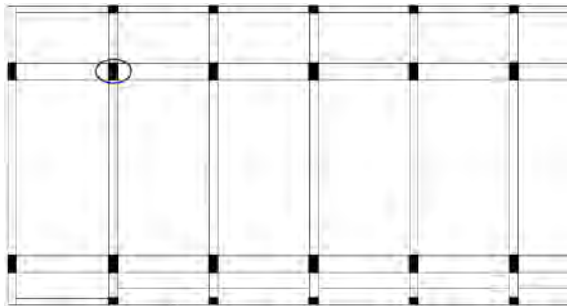
Tipo C-2

<p>Ø 3/8" 4@0.25, 1@0.35, 4@0.25</p>	Primer nivel Bloque A6

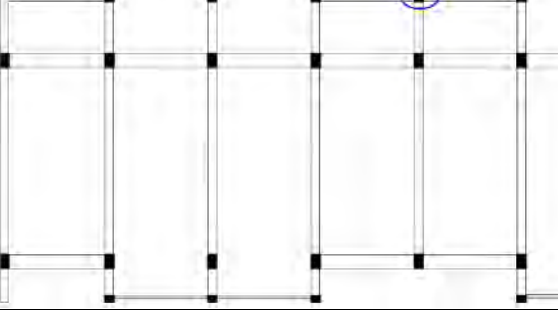
<p>Tipo C-7</p>

<p>\emptyset 1/4" 3@0.30, 1@0.35, 3@0.30</p>	<p>Cuarto nivel</p> <p>Bloque B4</p>

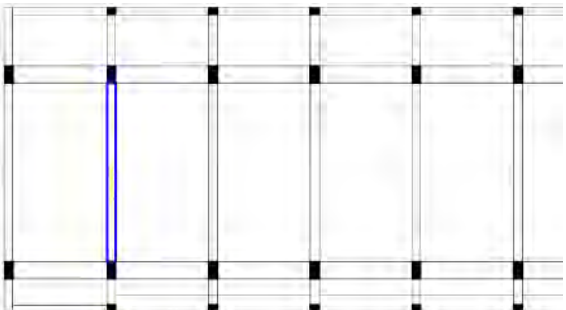
Tipo 1 V2 B-C

<p> $\emptyset 1/4"$ 1@0.10, 3@0.20, 3@0.40 </p>	Primer nivel Bloque A6

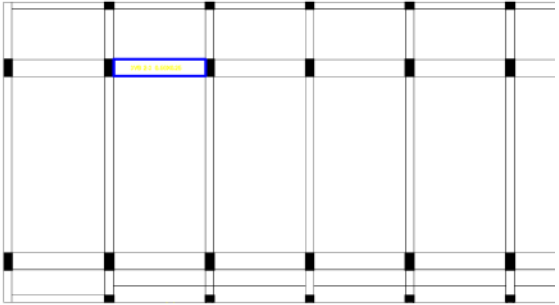
Tipo 2 VC 2-3

<p> $\emptyset 1/4"$ 1@0.10, @0.30, r@0.25 </p>	Segundo nivel Bloque A6

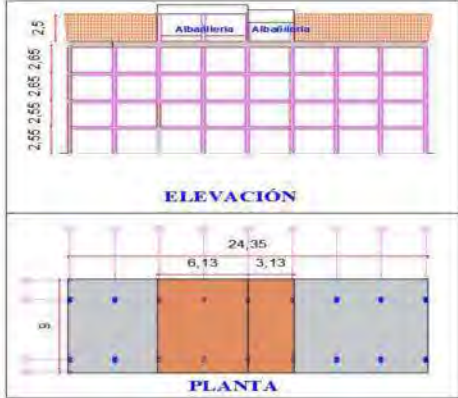
COMENTARIOS: Se observan dos ampliaciones construidas con muros de albanilería, los cuales representan el 12.85% y el 25.17%, respectivamente.
☐ Croquis o comentarios adicionales en una página separada.

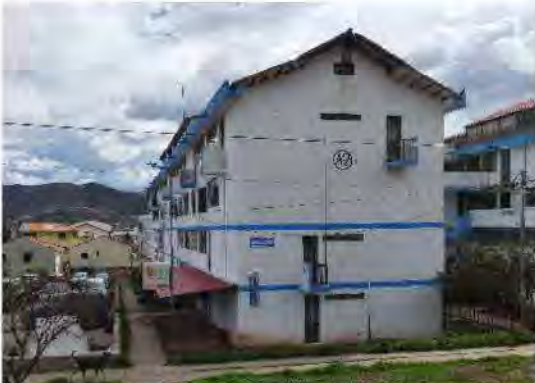
Nombre del Edificio: Bloque A2 "b"

COMENTARIOS: Se observa una ampliación construida con paneles de drywall, el cual representa el 50.51%.

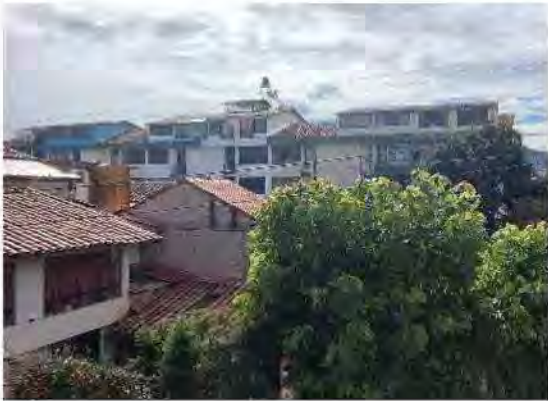
Nombre del Edificio: Bloque A4 "b"

COMENTARIOS: Se observan dos ampliaciones construidas con paneles de drywall, las cuales representan el 25.87%, 50.51%, y en conjunto suman a 76.39% en relación del área techada

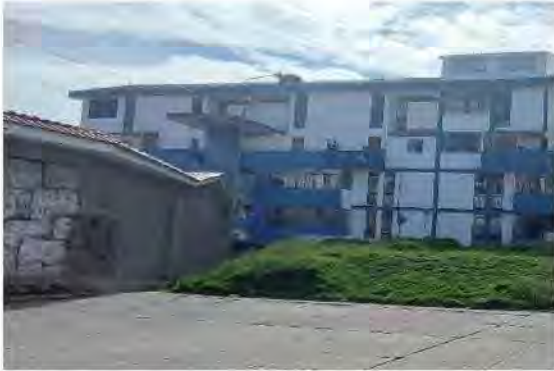
Nombre del Edificio: Bloque A5 "a"

COMENTARIOS: No se observan ampliaciones verticales
☐ Croquis o comentarios adicionales en una página separada.

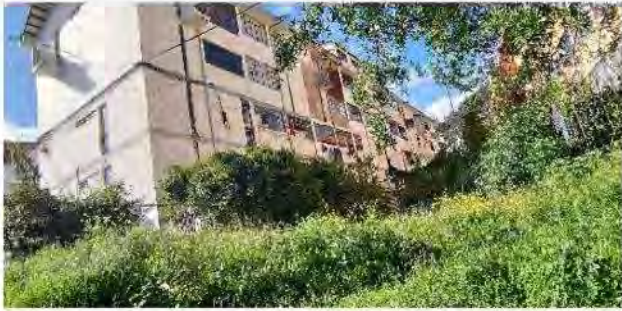
Nombre del Edificio: Bloque A7 "b"

COMENTARIOS: Se observa una ampliación construida con paneles de drywall, la cual representa el 25.87%, del área techada.

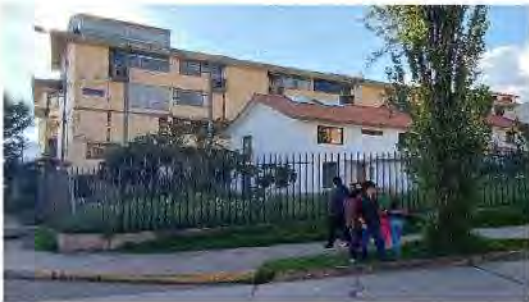
Nombre del Edificio: Bloque A13 "a"

COMENTARIOS: Se observa una ampliación construida con paneles de drywall, la cual representa el 25.36% del área techada.
☐ Croquis o comentarios adicionales en una página separada.

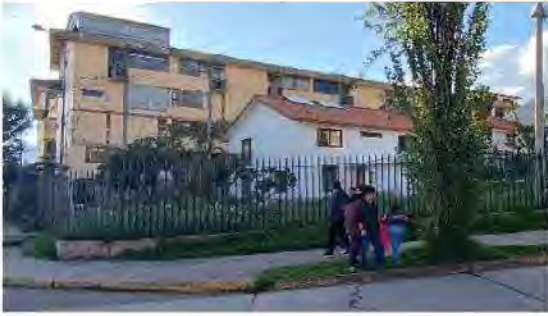
Nombre del Edificio: Bloque A13 "b"

COMENTARIOS: Se observa una ampliación construida con muros de albanilería, la cual representa el 25.87% del área techada.
☐ Croquis o comentarios adicionales en una página separada.

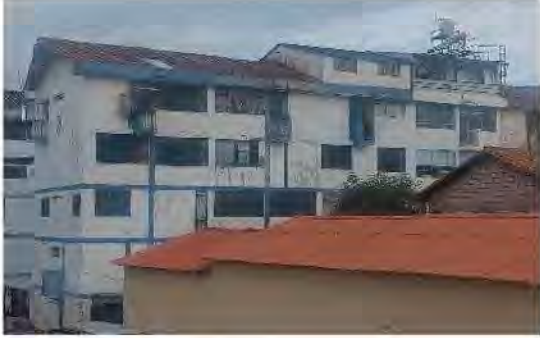
Nombre del Edificio: Bloque B1 "c"

COMENTARIOS: Se observan dos ampliaciones construidas con paneles de drywall, las cuales representan el 24.64% y 25.36%, respectivamente que en conjunto forman el 50% del área techada.

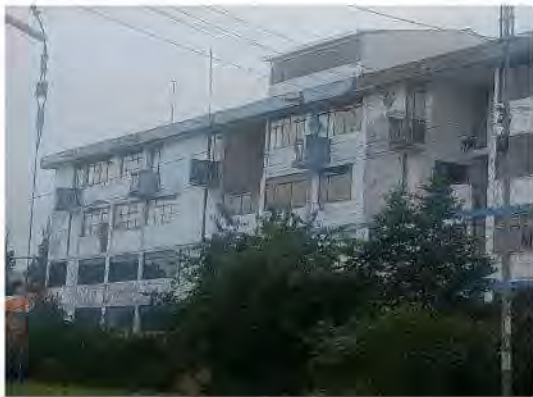
Nombre del Edificio: Bloque B2 "a"

COMENTARIOS: Se observa una ampliación construida con paneles de drywall, la cual representa el 25.36% del área techada.

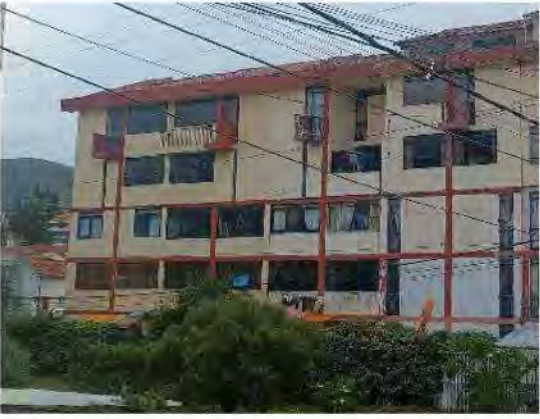
Nombre del Edificio: Bloque B4 "a"

COMENTARIOS: Se observa una ampliación construida de albañilería, la cual representa el 25.36% del área techada.
☐ Croquis o comentarios adicionales en una página separada.

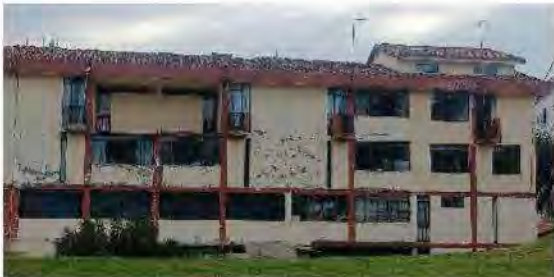
Nombre del Edificio: Bloque B4 "c"

COMENTARIOS: Se observa una ampliación construida de albañilería, la cual representa el 24.64% del área techada, además de conta con un tanque elevado.

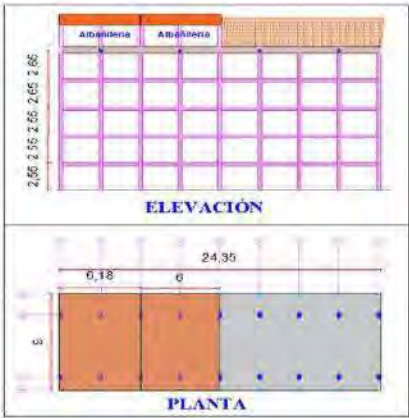
COMENTARIOS: Se observan dos ampliaciones construidas con muros de albanilería, las cuales representan el 25.36% y 24.64%, respectivamente que en conjunto forman el 50% del área techada.
☐ Croquis o comentarios adicionales en una página separada.
