UNIVERSIDAD NACIONAL DE SAN ANTONIO ABAD DEL CUSCO
FACULTAD DE INGENIERÍA GEOLÓGICA, MINAS Y METALÚRGICA
ESCUELA PROFESIONAL DE INGENIERÍA DE MINAS

TESIS

**EVALUACIÓN TÉCNICO Y ECONÓMICO PARA LA REMEDIACIÓN DE
PASIVOS AMBIENTALES MINEROS GENERADOS POR LA EX-UNIDAD
MINERA CARIDAD-HUAROCHIRI-LIMA**

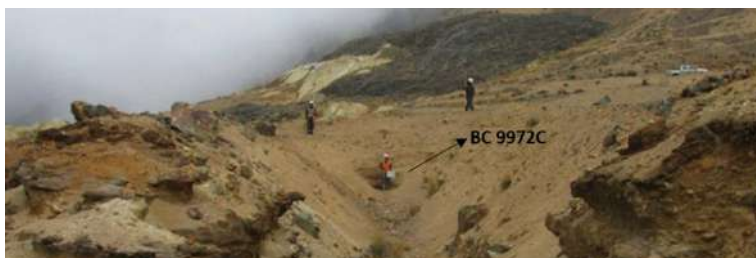
Figura 4

Bocamina 9972c

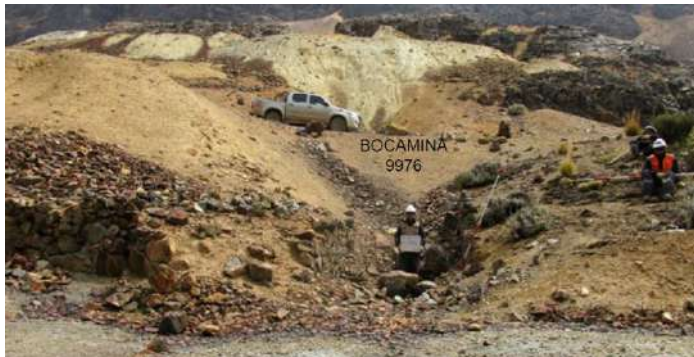
Figura 5

Bocamina 9976

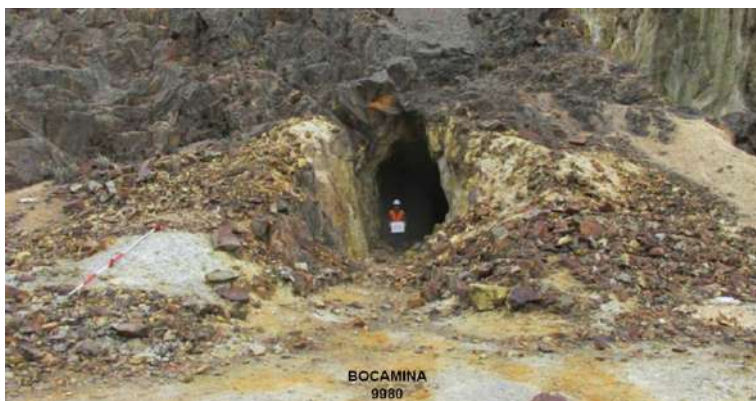
Figura 6

Bocamina 9980

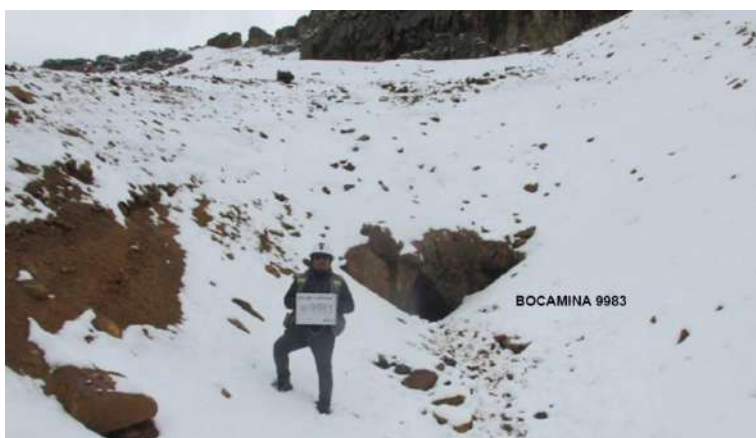
Figura 7

Bocamina 9983

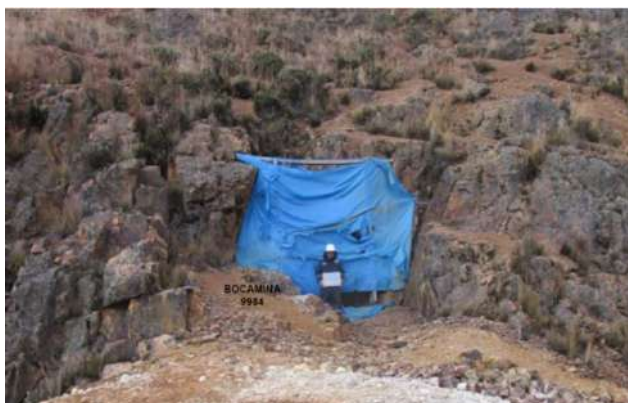
Figura 8

Bocamina 9984

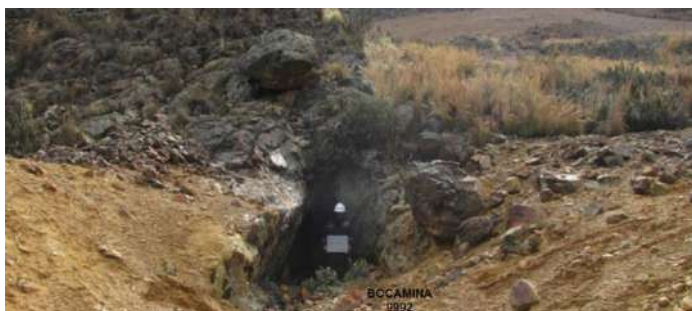
Figura 9

Bocamina 9992

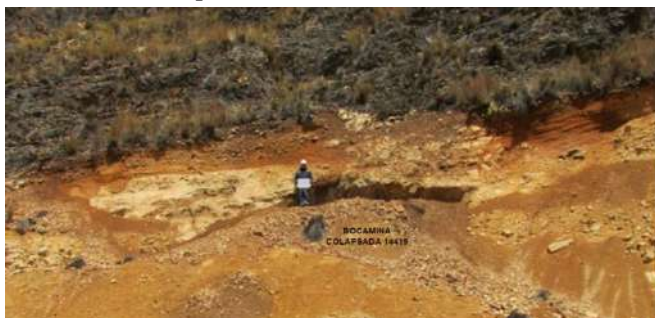
Figura 10

Bocamina colapsada 14419

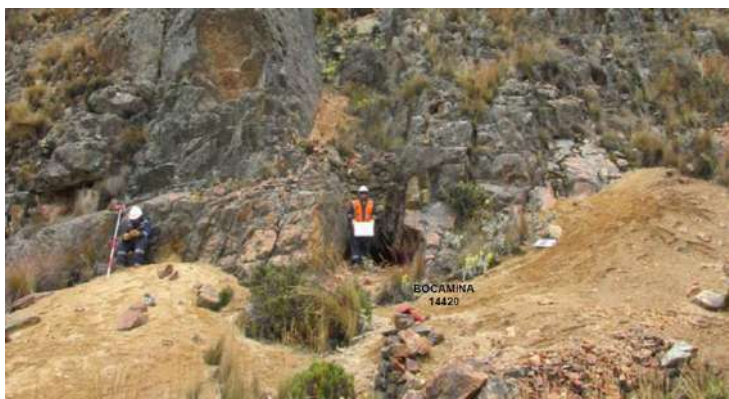
Figura 11

Bocamina 14420

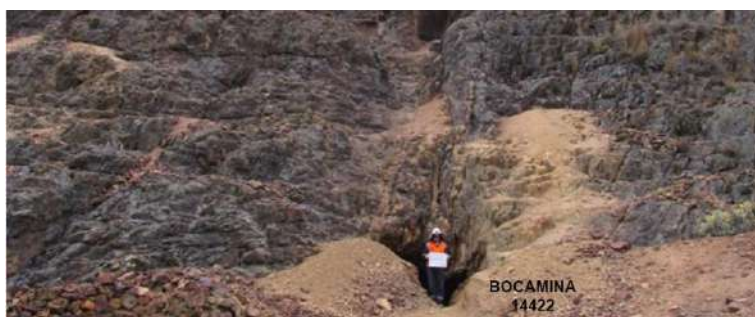
Figura 12

Bocamina 14422

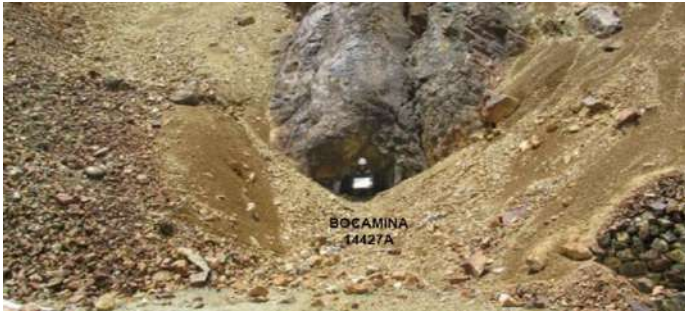
Figura 13

Bocamina 14427a

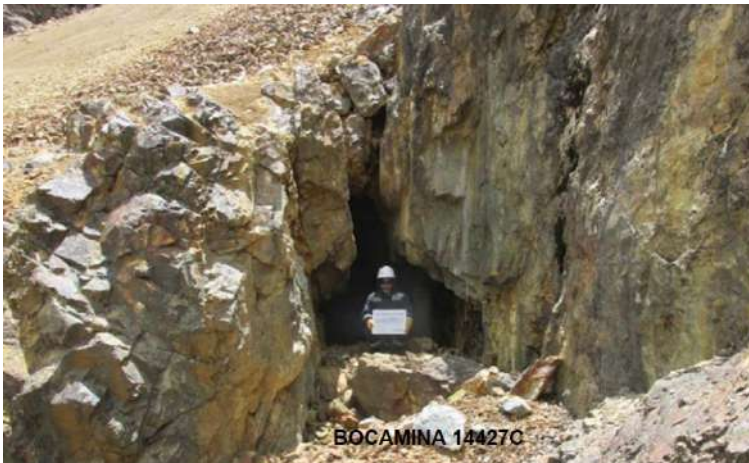
Figura 14

Bocamina 14427c

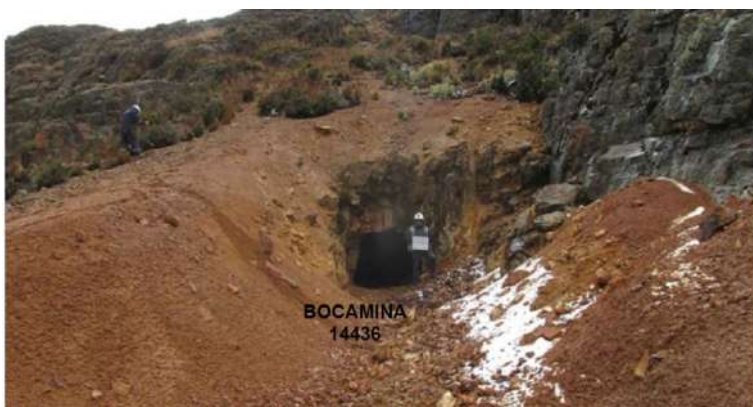
Figura 15

Bocamina 14436

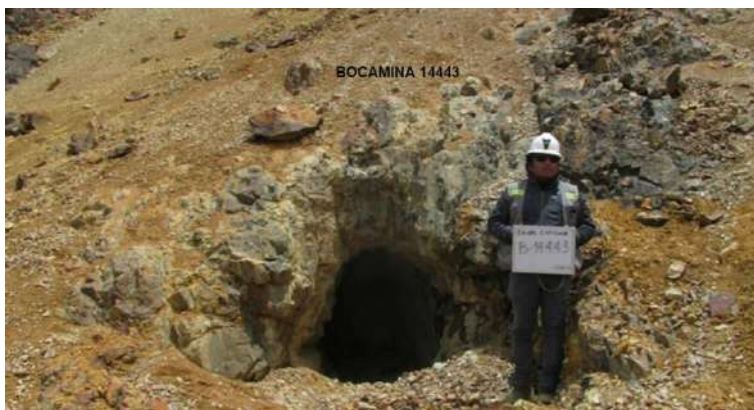
Figura 16

Bocamina 14443

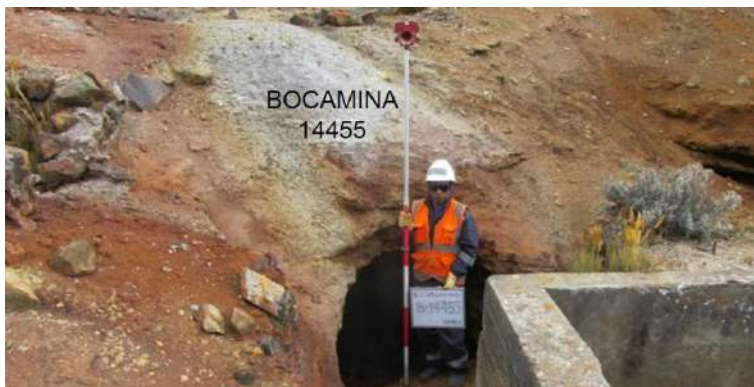
Figura 17

Bocamina 14455

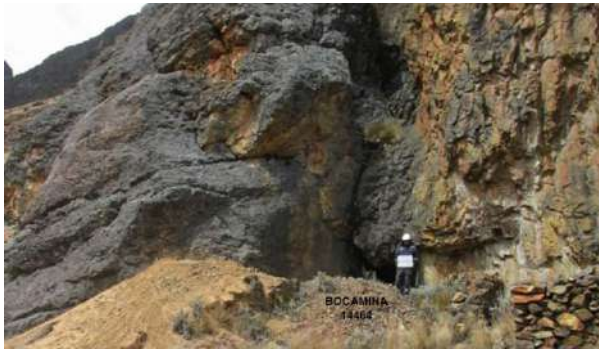
Figura 18

Bocamina 14464

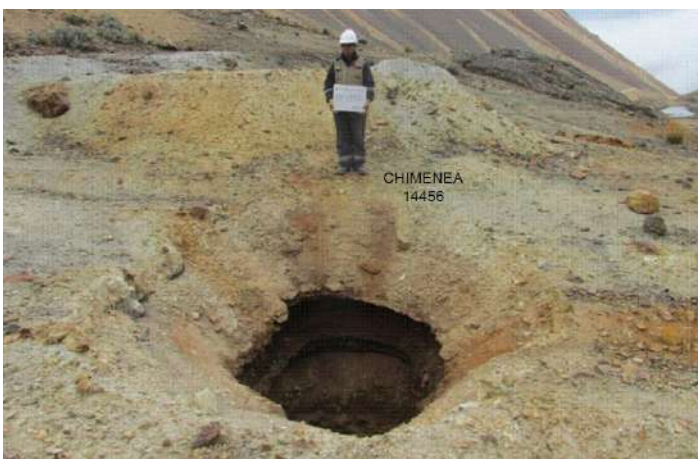
Figura 20
Chimenea 14456

Este PAM ubicado en las coordenadas UTM 354 747.17 E, 8 718 735.43 N, se describe como CH-14456, está conformado por una (01) labor externa vertical, la cual se comunica con una galería subterránea y está interconectada con la Chimenea ID 14458 y la Bocamina ID 14455. Se ubica dentro del desmante ID 9975. No presenta drenaje. Presenta alta inestabilidad, debido a que se encuentran hundimientos en su periferia. Su sección es de 2.20 m² y su profundidad mayor es de 2.20 m.

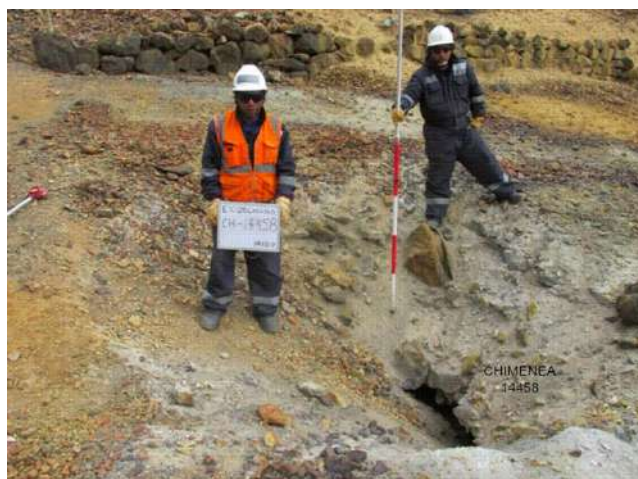
Figura 21

Chimenea 14458

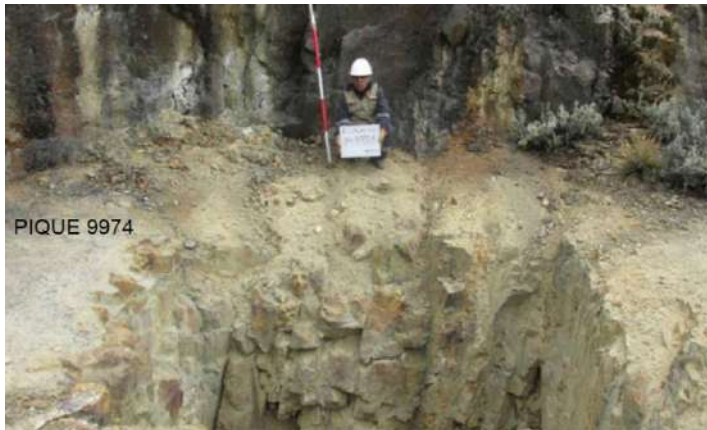
Figura 22
Pique 9974

Este PAM ubicado en las coordenadas UTM 354 729.15 E, 8 718 766.75 N, se describe como P-9974, está conformado por una (01) labor externa vertical. Se ubica adyacente al desmote ID 9973A. Se observa restos de material de desmote a su alrededor, cuenta con una sección de 0.75 m², y una profundidad mayor de 5m. No presenta drenaje.

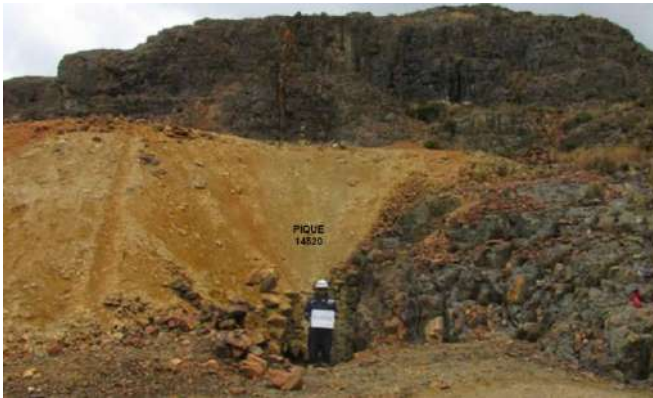
Figura 23

Pique 14520

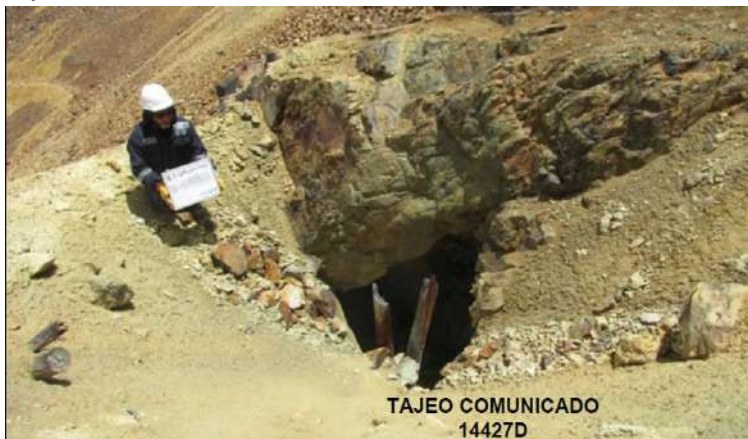
Figura 24

Tajeo comunicado 14427d

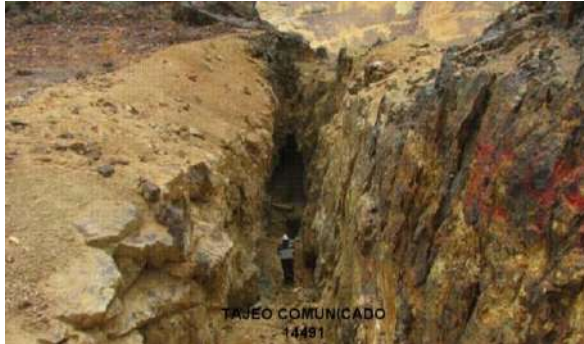
Figura 25

Tajeo comunicado 14491

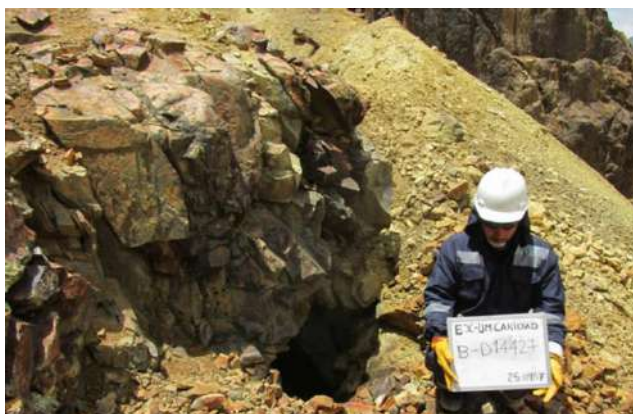
Figura 27

Media barreta 14427e

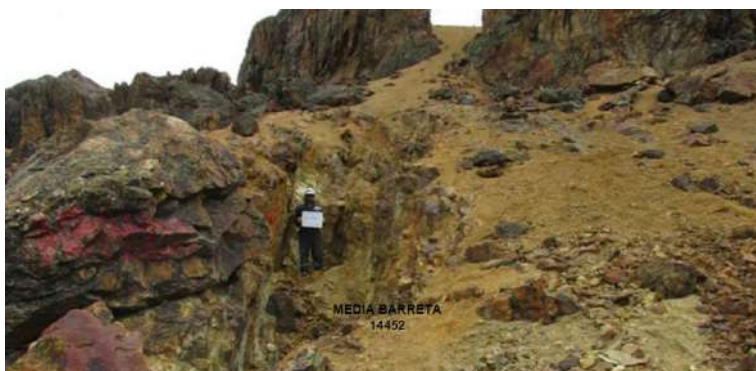
Figura 28

Media barreta 14452

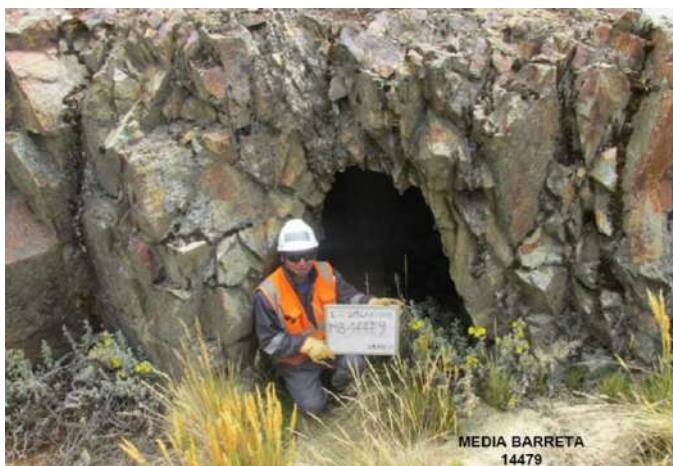
Figura 29

Media barreta 14479

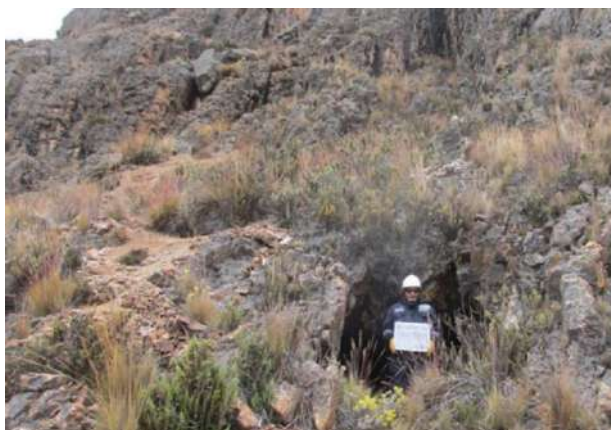
Figura 30

Media barreta 14483

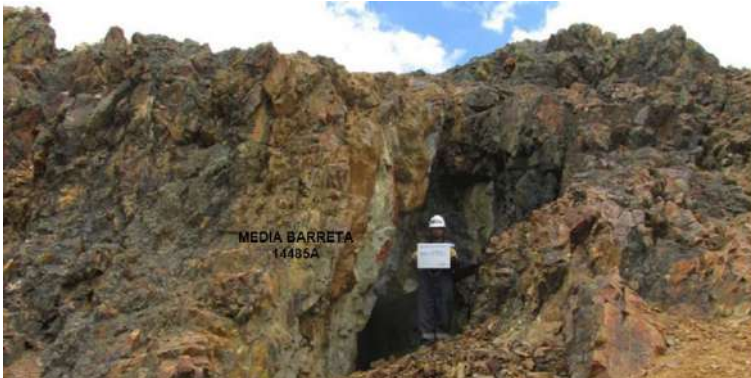
Figura 31

Media barreta 14485a

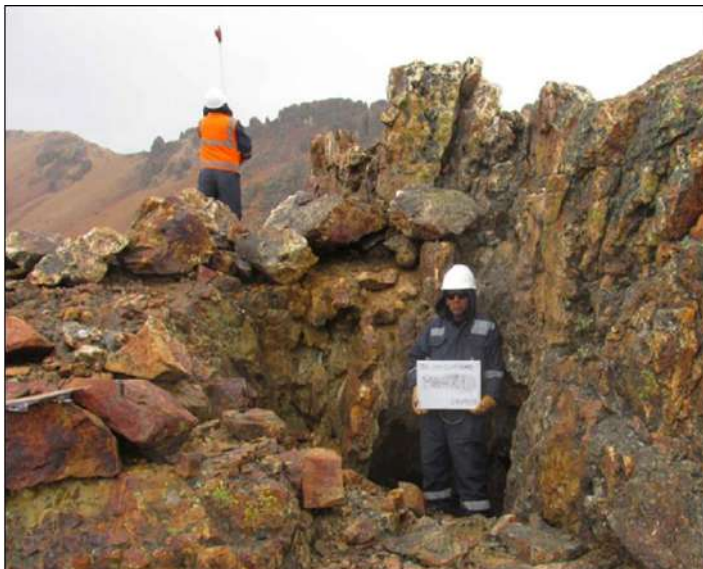
Figura 32

Media barreta 14485b

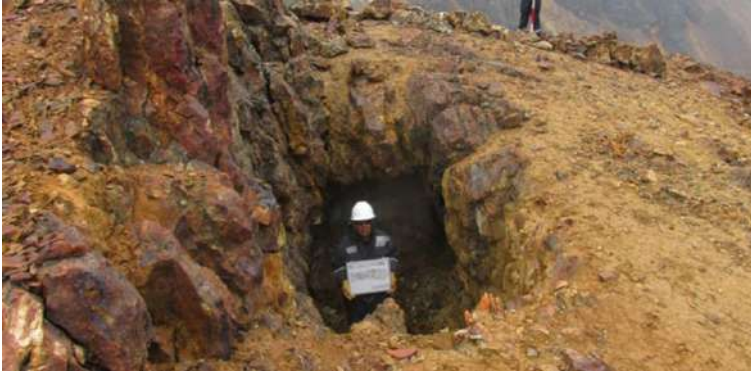
Figura 33

Media barreta 14485c

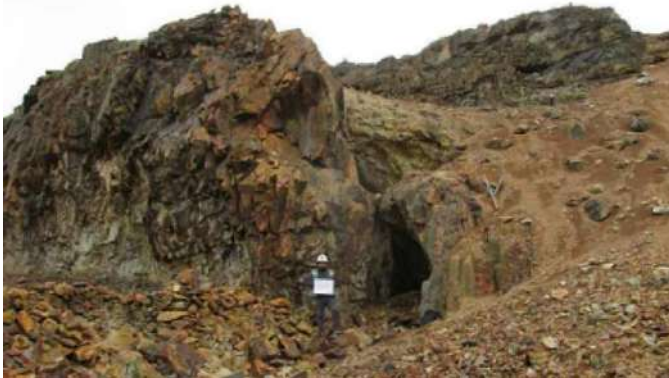
Figura 34

Trinchera 9982

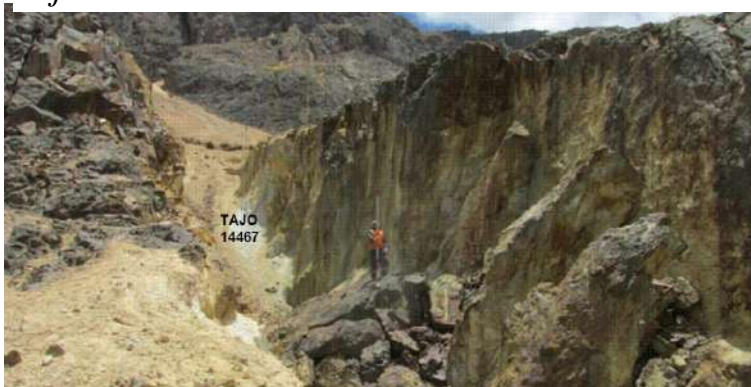
Figura 35

Tajo 14467

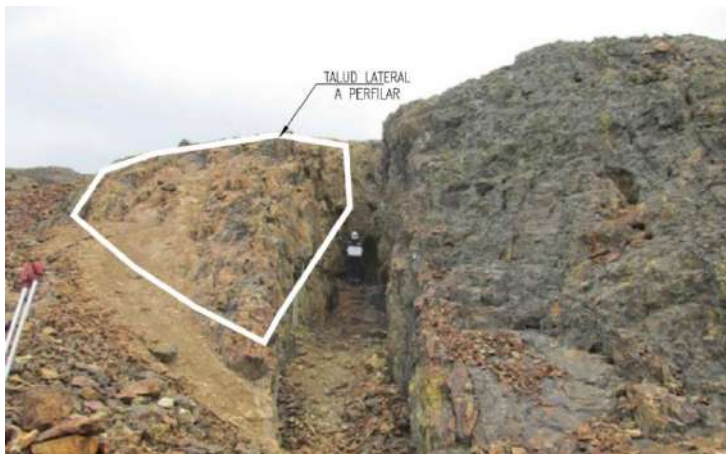
Figura 36
Tajo 14509

adyacente al depósito de desmonte ID 14511, por lo tanto, el cierre de esta labor se realizará en conjunto con dicho desmonte. No presenta drenaje. Tiene una sección de 31.80 m².

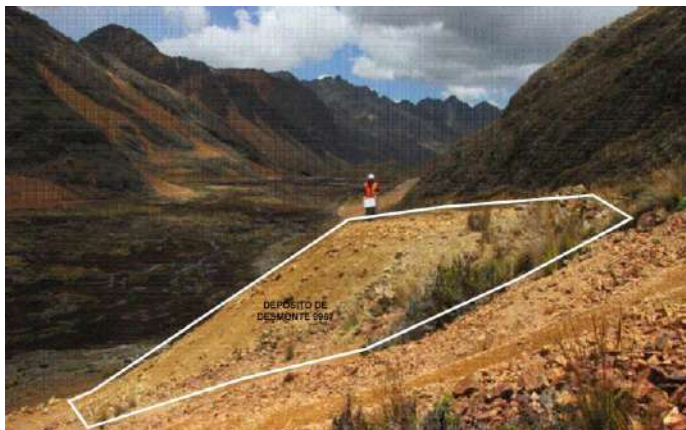
Figura 37

Depósito de desmonte 9967

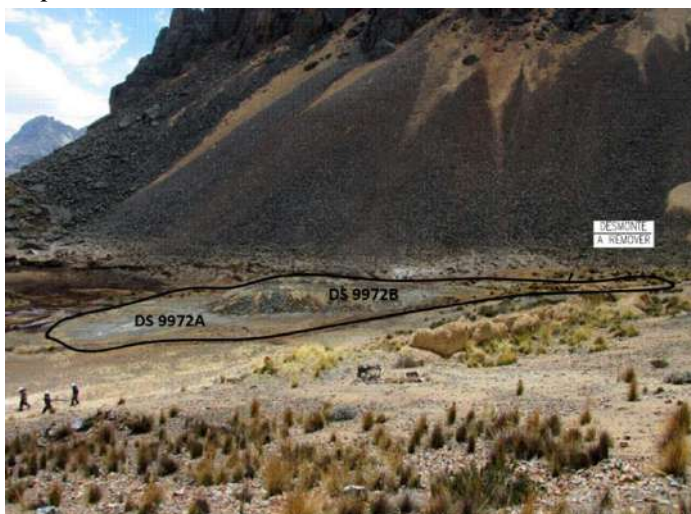
Figura 38

Depósito de desmonte 9972a-b

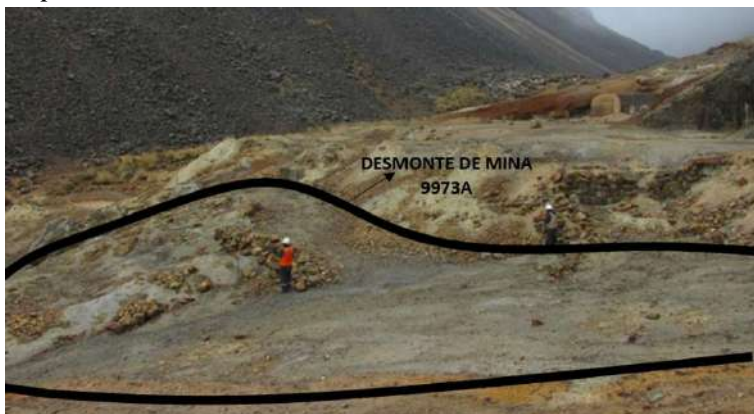
Figura 39

Depósito de desmonte 9973a

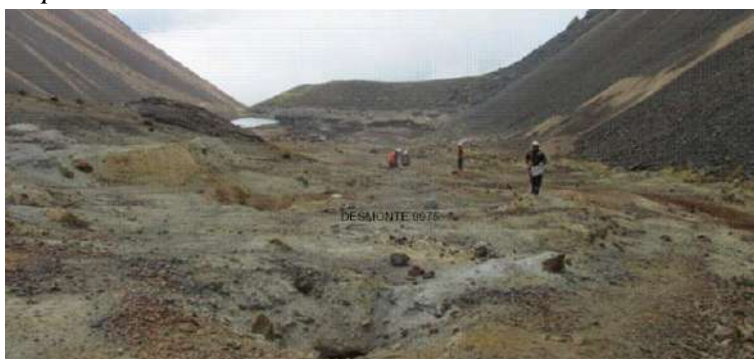
Figura 40

Depósito de desmonte 9975

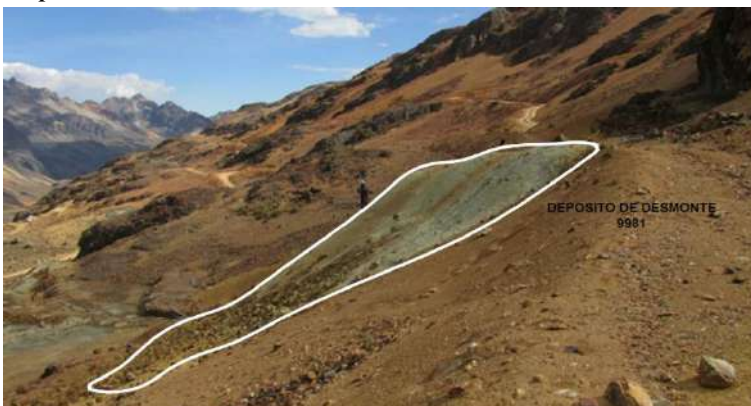
Figura 42
Depósito de desmonte 9981

Este PAM se ubica en las coordenadas UTM 353 936.11 E, 8 717 738.01 N, se describe como DS-9981. Está compuesto por residuos del procesamiento de minerales. Está compuesto principalmente por fragmentos de roca de tipo andesita, cuerpos mineralizados de cuarzo con diseminaciones de sulfuro de hierro, plomo, zinc, cobre. Ocupa un área aproximada de 390 m² y un volumen de 495 m³. Es generador de DAR.
